RESTAURO ED ADEGUAMENTO FUNZIONALE DI PARTE DEL COMPLESSO MONUMENTALE CAVOURIANO DI SANTENA

PROGETTO DEFINITIVO

DOCUMENTAZIONE FOTOGRAFICA

IL CASTELLO

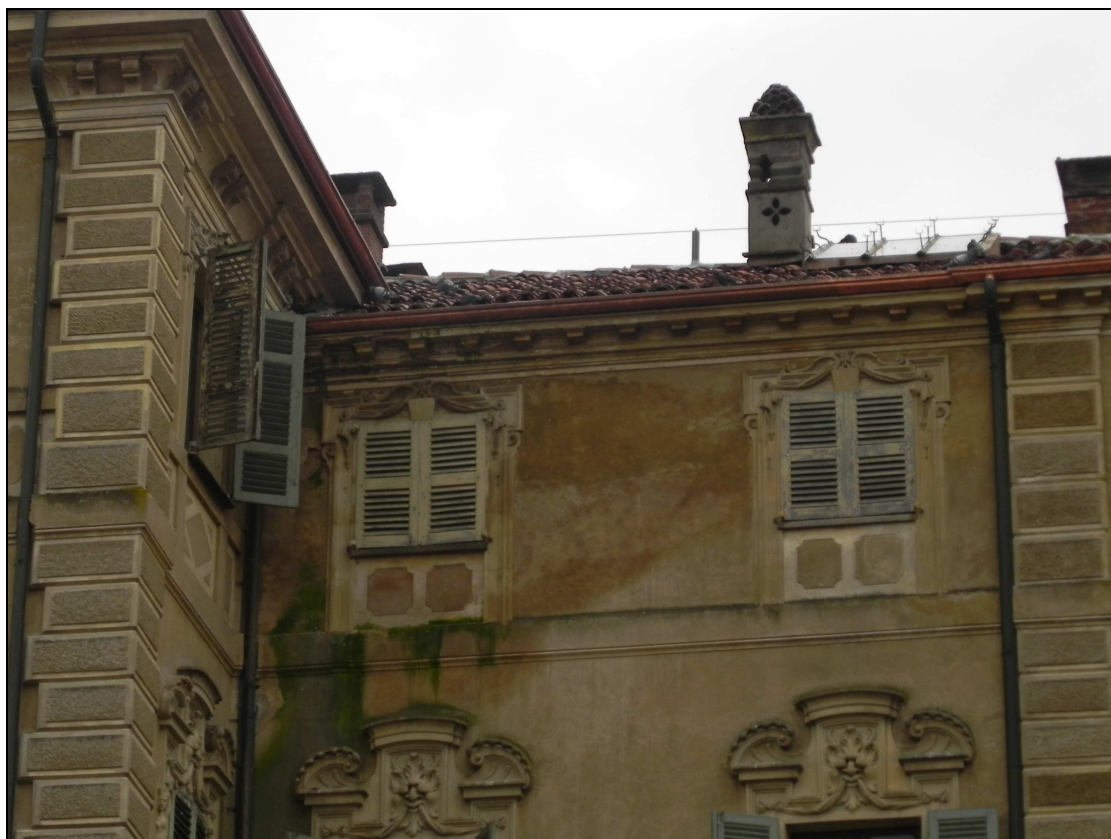
Macchie di umidità sull'intonaco del piano terzo.

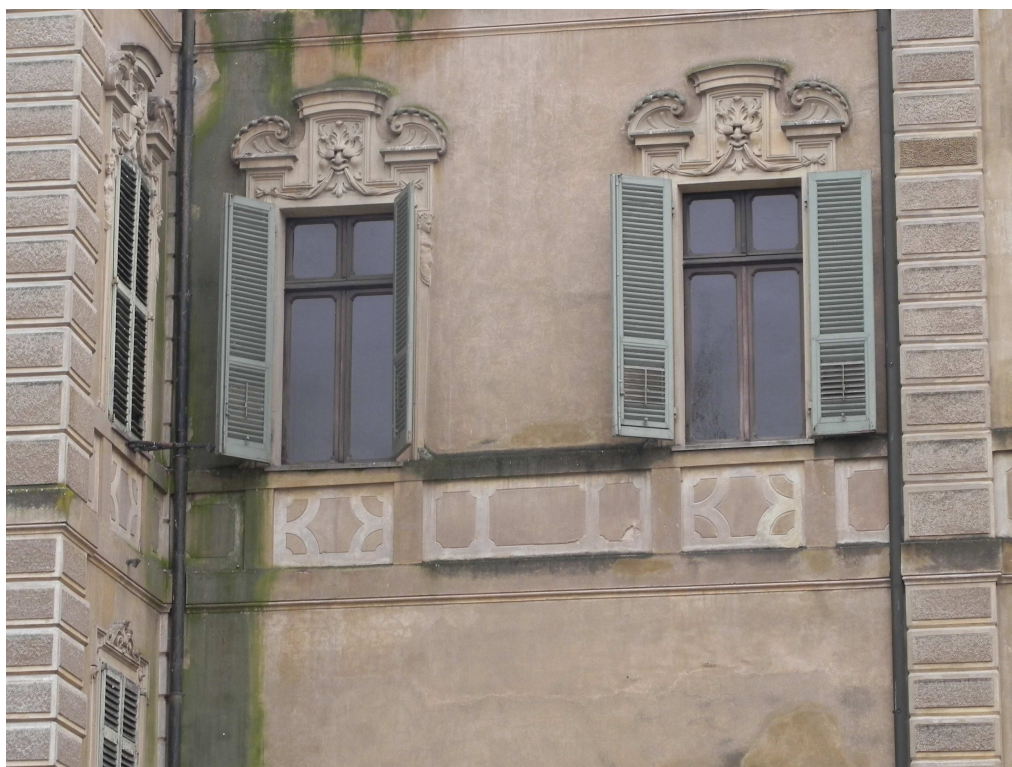
Macchie di umidità sull'intonaco del piano secondo.

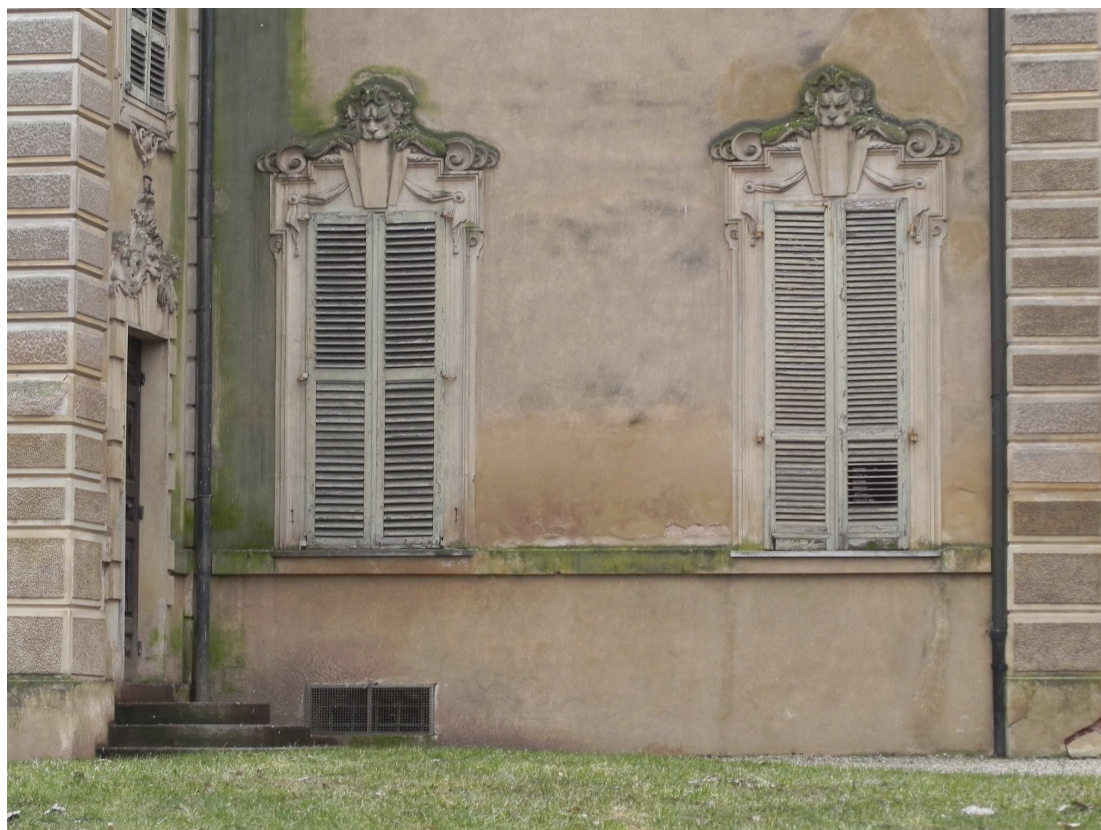
Macchie di umidità sull'intonaco del piano primo.

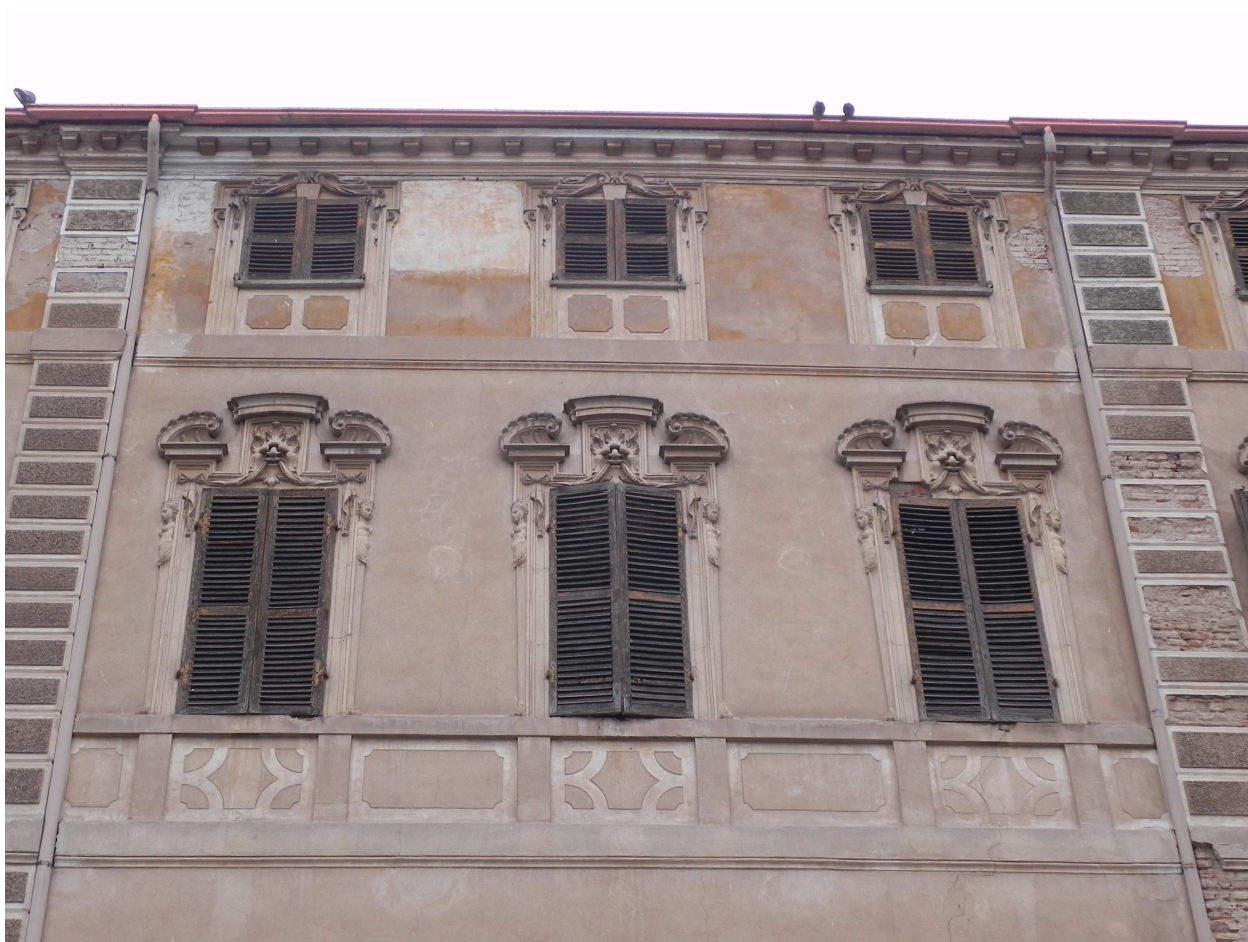
Particolare del degrado del piano secondo e terzo.

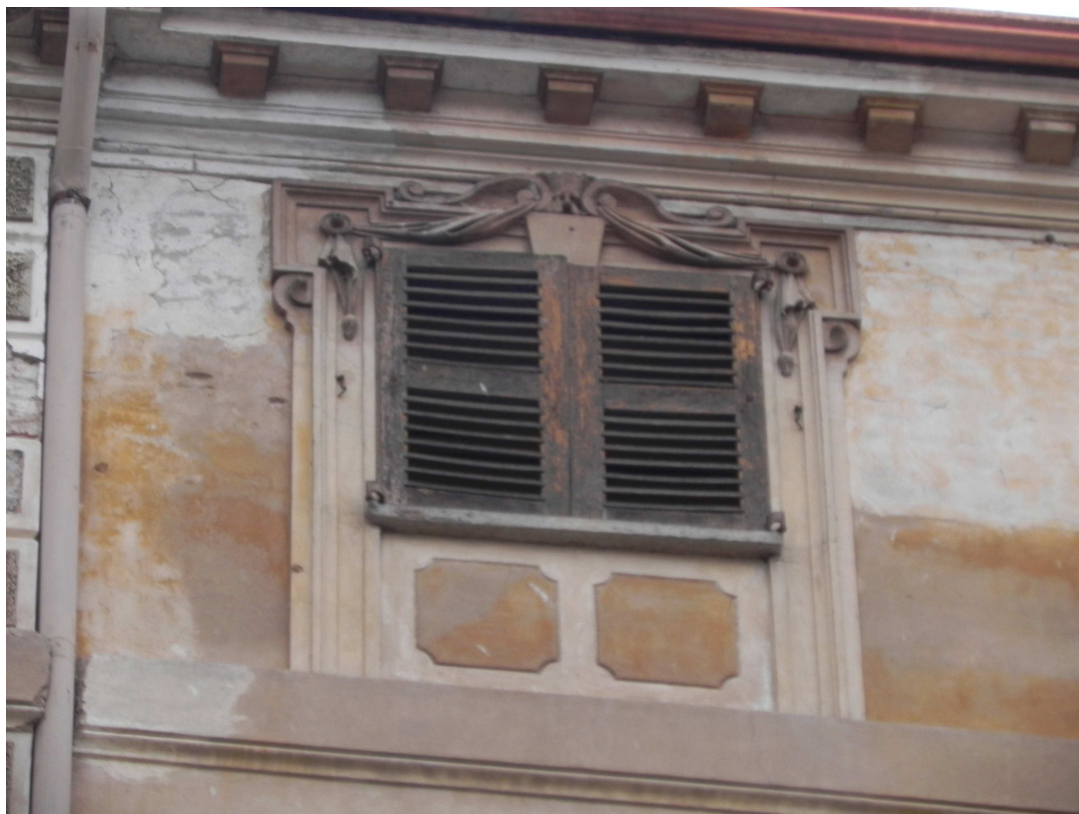
Macchie di umidità del piano terzo.

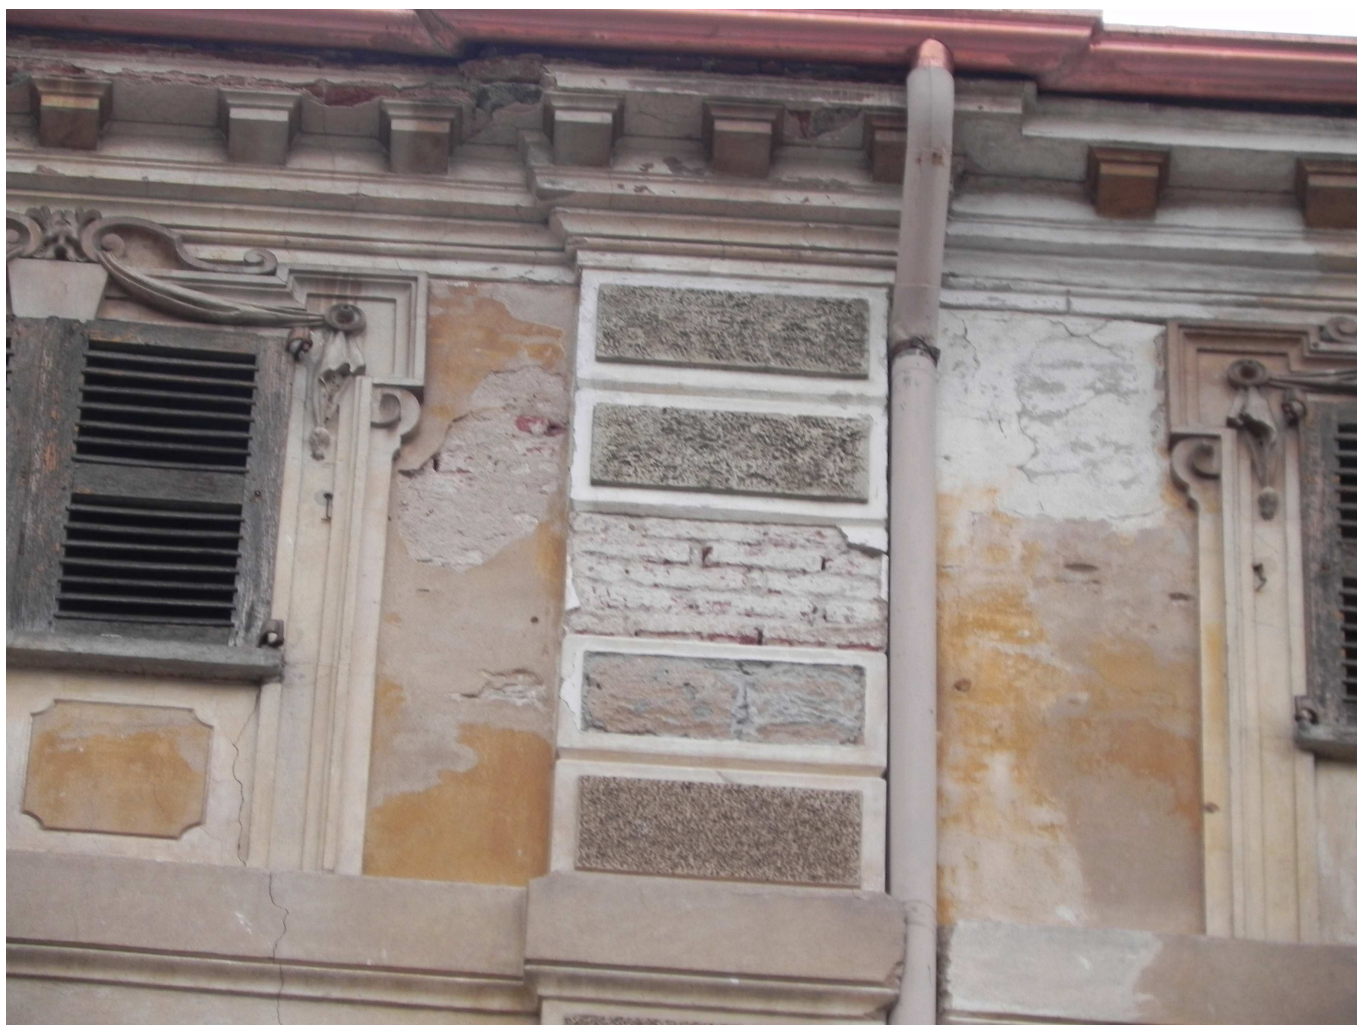
Particolare del degrado su intonaci, cornicione e bugne del piano terzo.

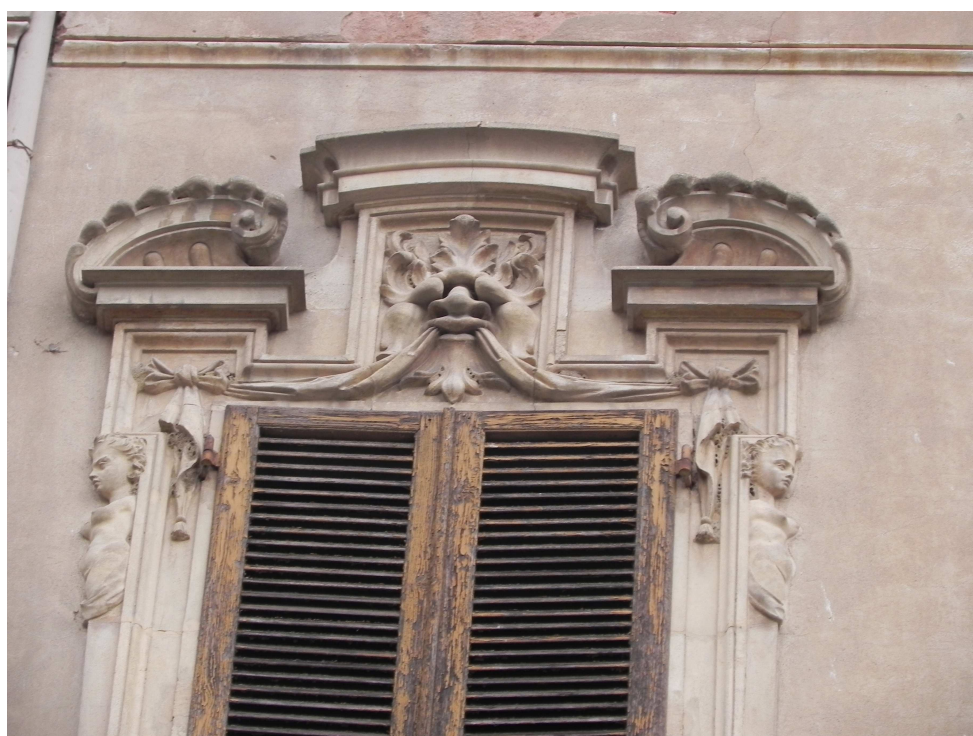
Particolare del calco sopra le finestre del piano secondo e del degrado delle persiane lignee.

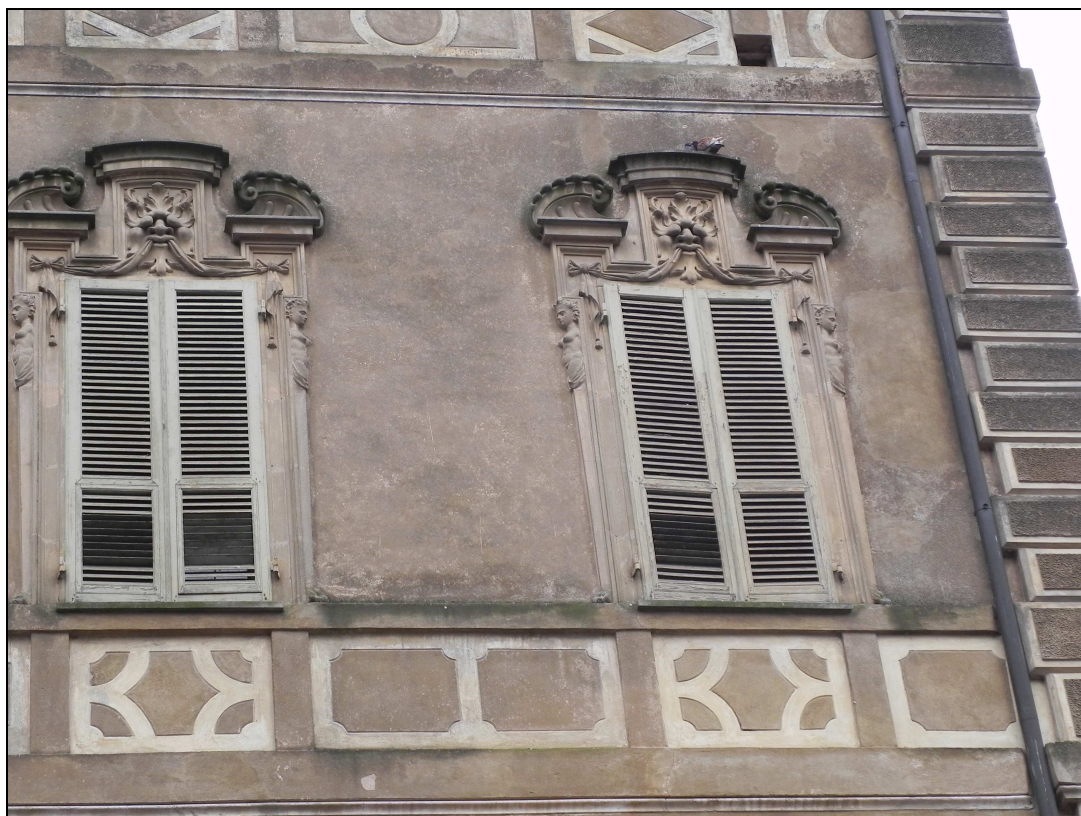
Particolare del degrado su intonaci, calchi e persiane.
