CITTA' DI TORINO

RESTAURO MURAZZI DEL PO
INTERVENTI DI SISTEMAZIONE MANUFATTI ESTERNI

OGGETTO **RILIEVO STATO DI FATTO
MAPPATURA STATO DI DEGRADO DEI MANUFATTI
DOCUMENTAZIONE FOTOGRAFICA**

MURAZZI DI PO – PARTE A VALLE DEL PONTE DI PIETRA

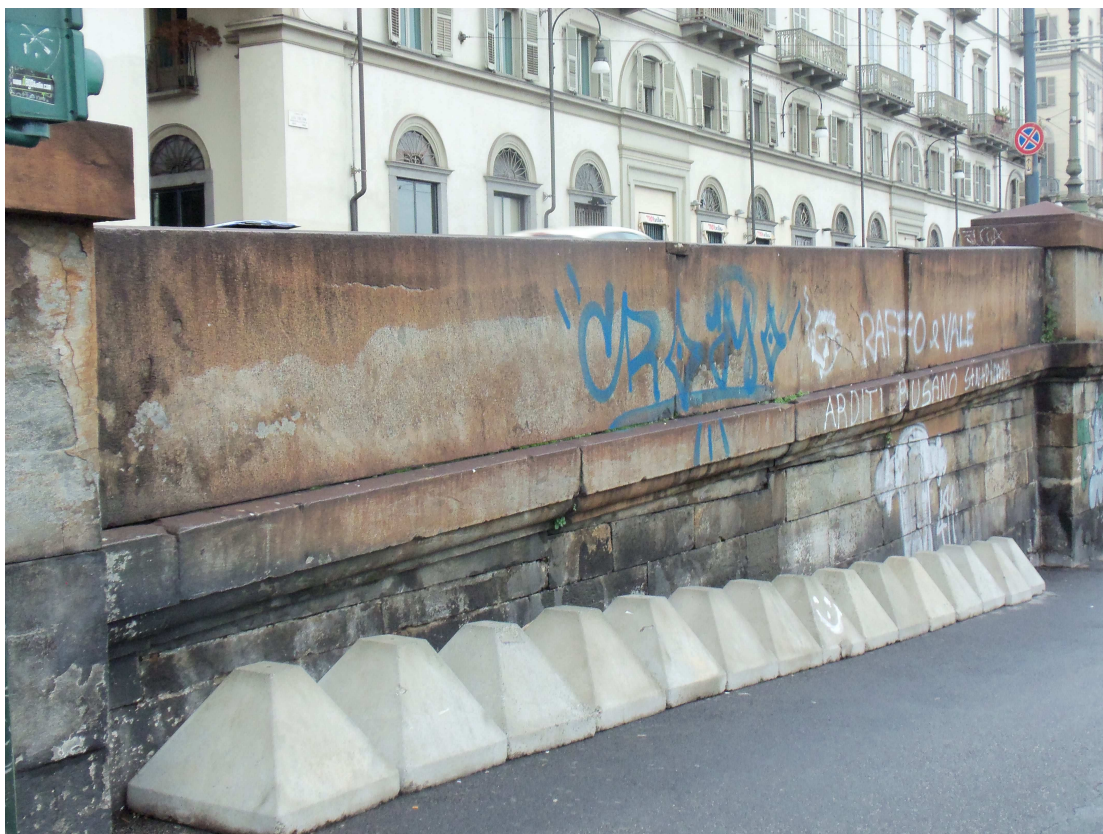
foto 01
lastrone sconnesso tra pilastro D e E

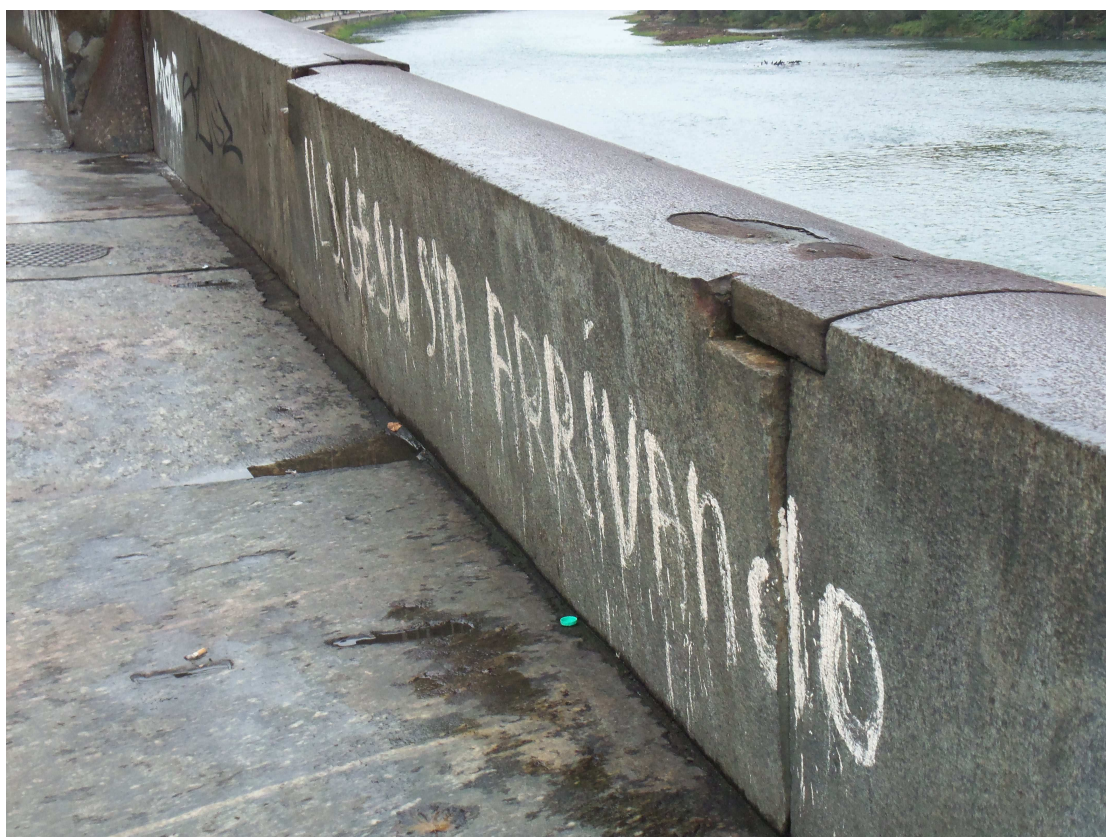
foto 02
lastrone sconnesso tra pilastro D e E

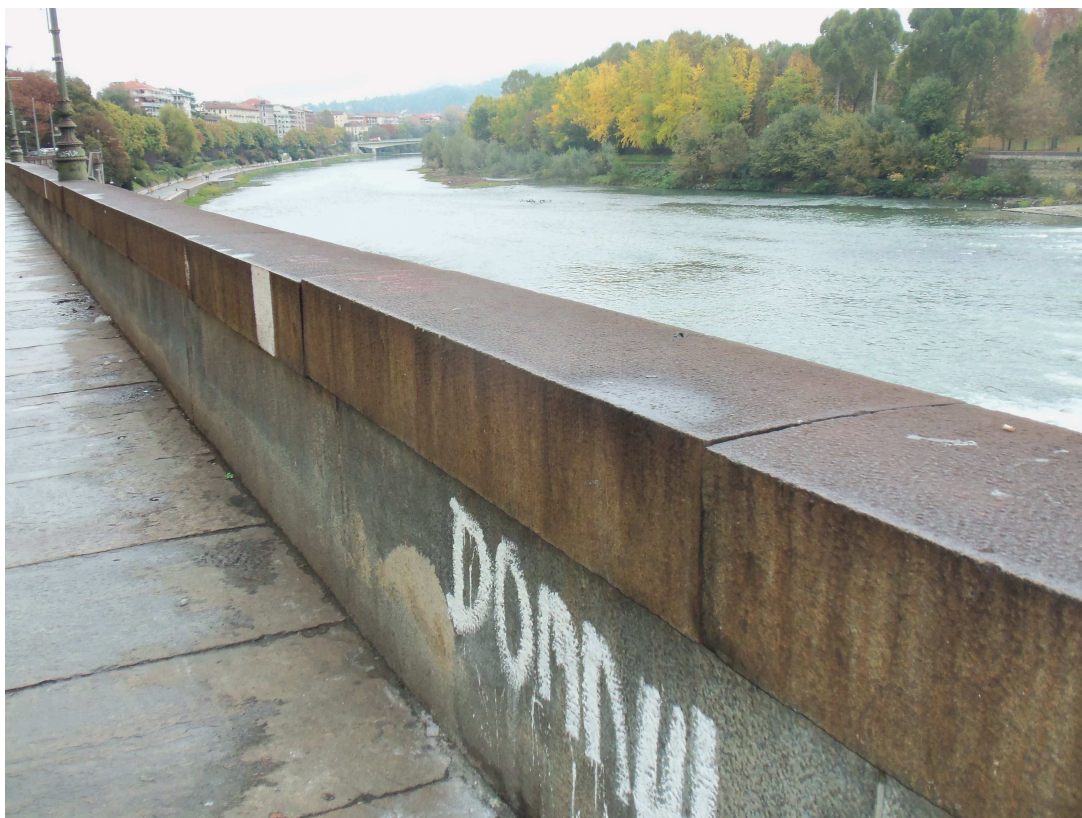
foto 03
lastroni sconnesso tra pilastro E e F

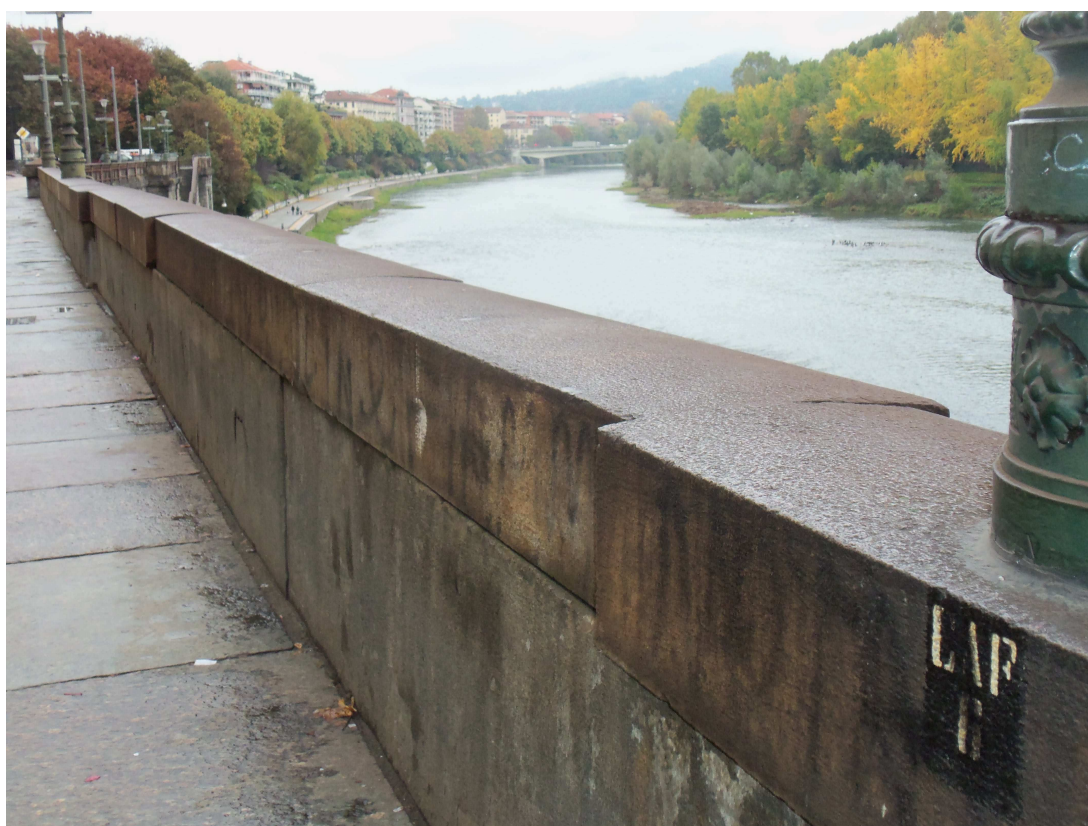
foto 04
lastroni sconnesso tra pilastro E e F

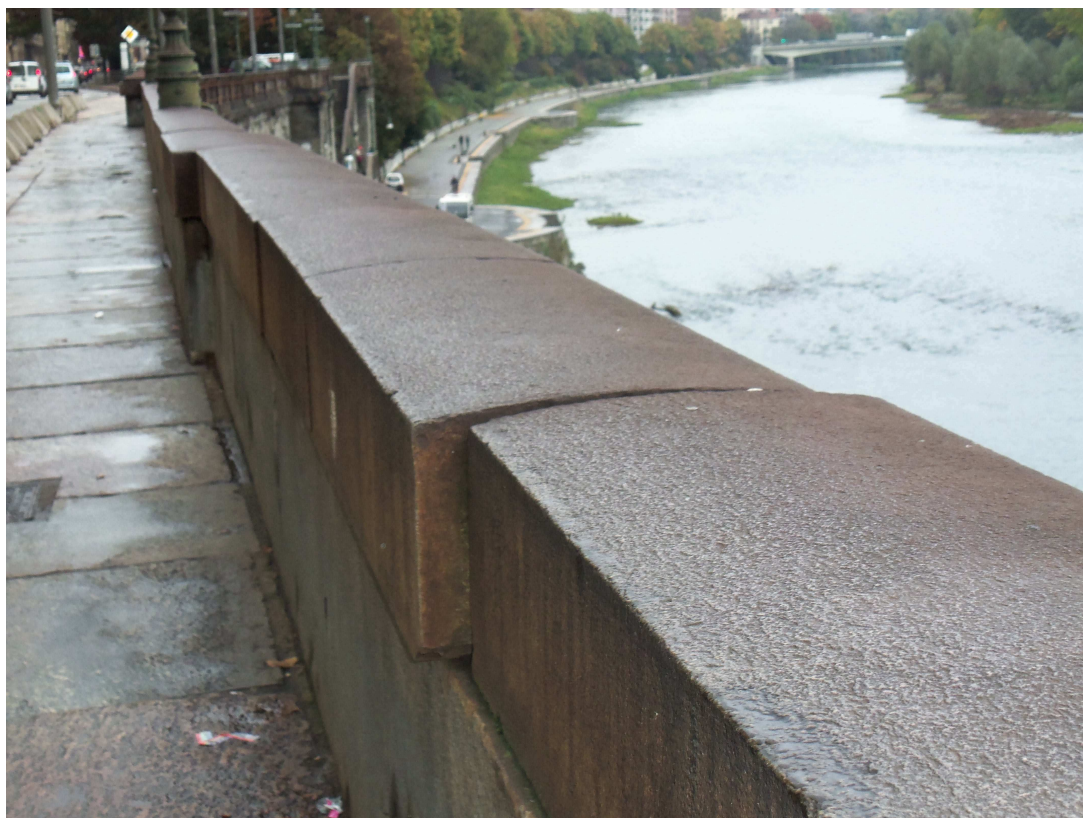
foto 05
lastroni sconnesso tra pilastro E e F

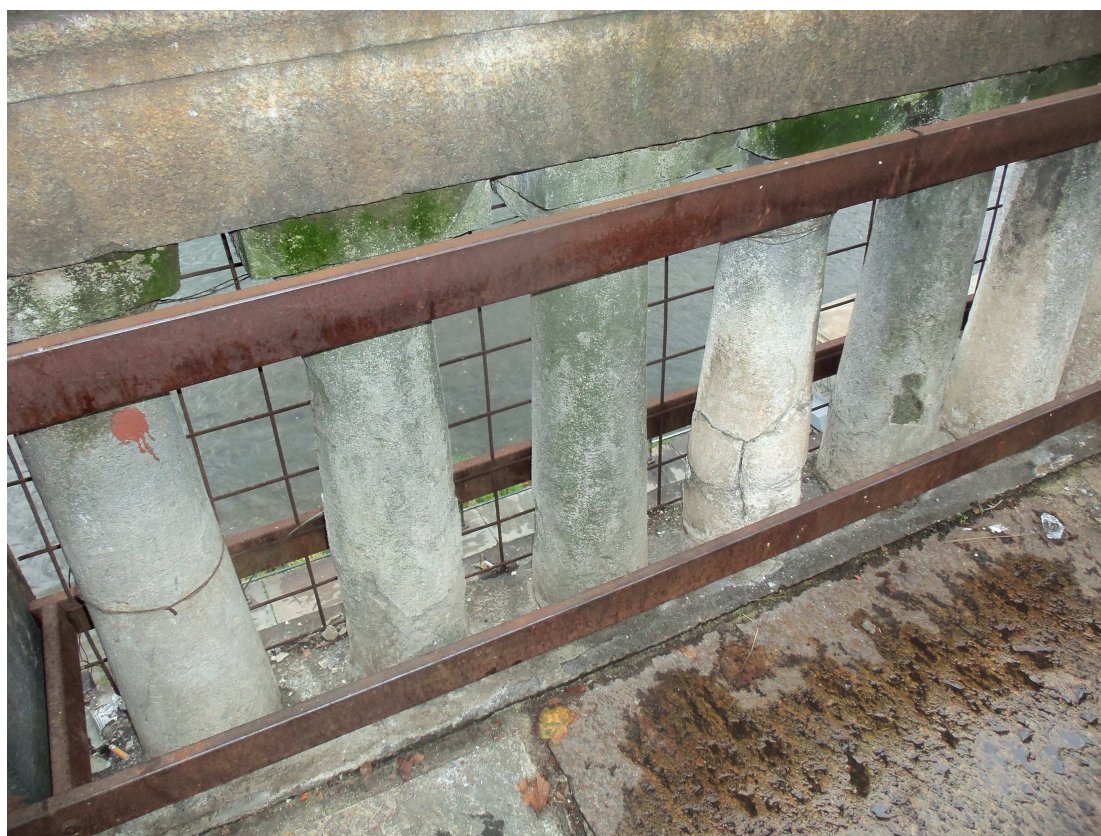
foto 06
colonnine erose e lesionate nel modulo 76

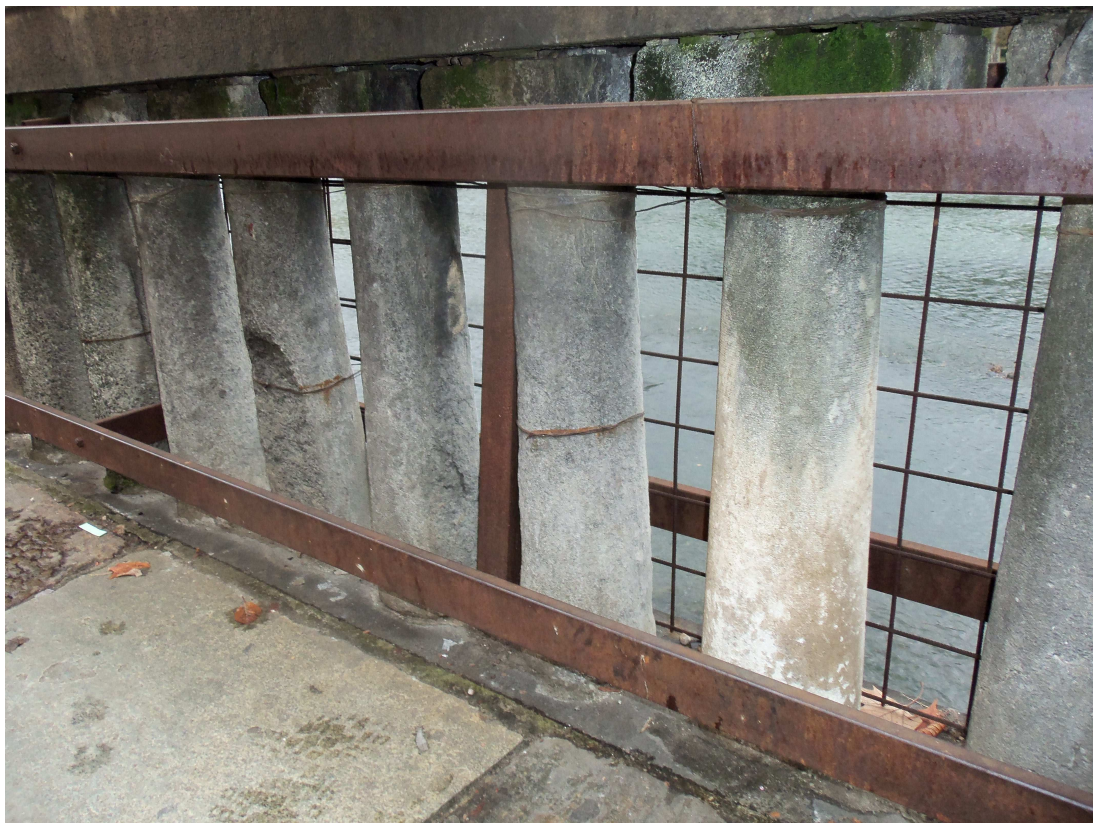
foto 07
colonnine erose nel modulo 77

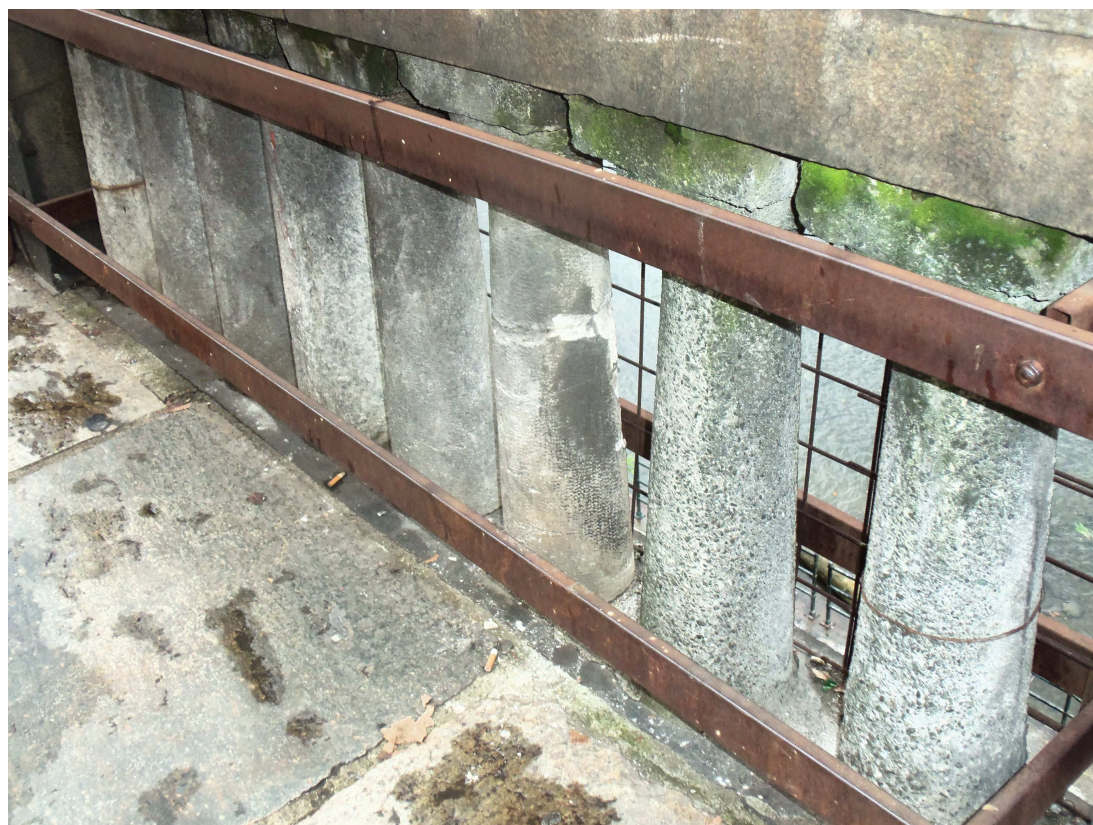
foto 08
colonnine erosa, rotta e in cls nel modulo 77

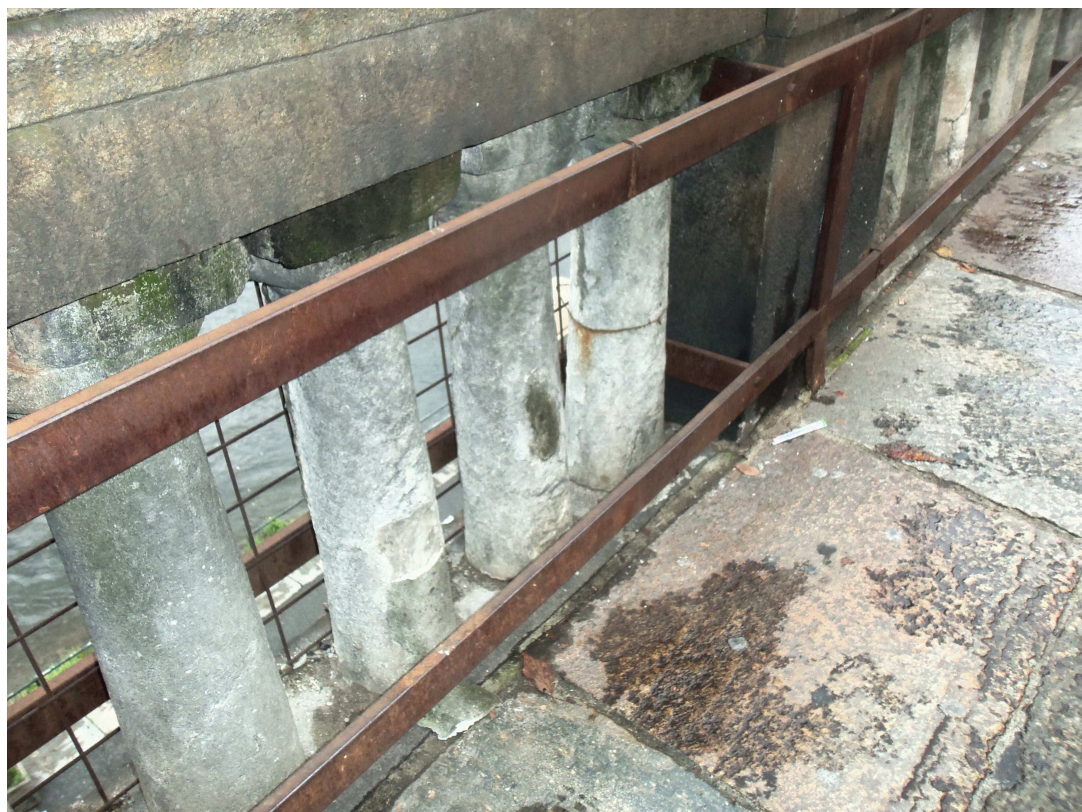
foto 09
colonnine tra i moduli 77 e 78

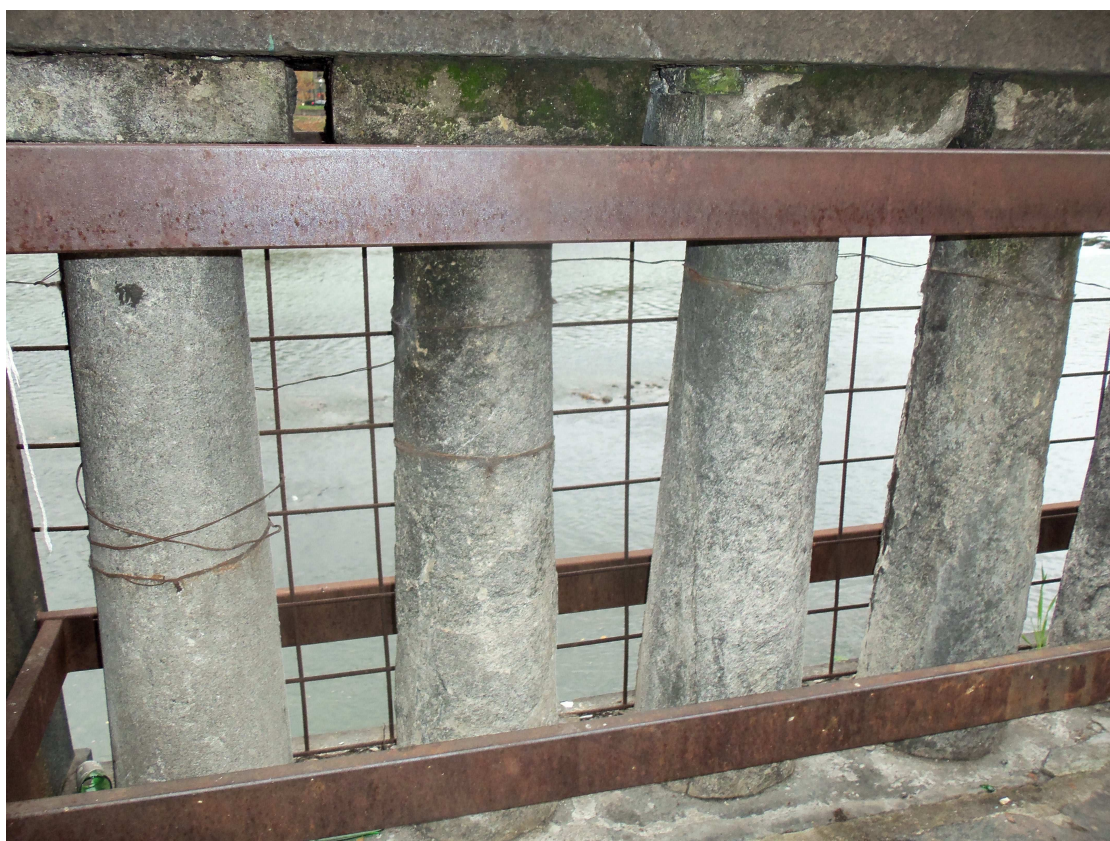
foto 10
colonnine erose nel modulo 80

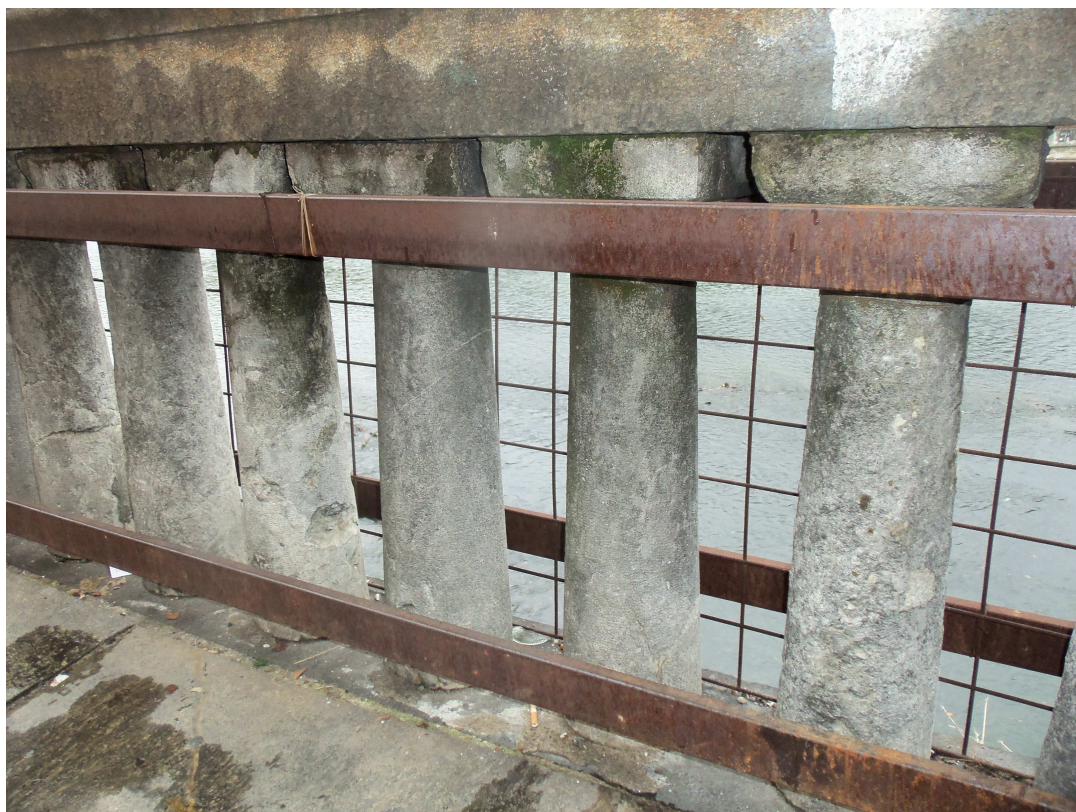
foto 11
colonnine erose e lesionate nel modulo 81

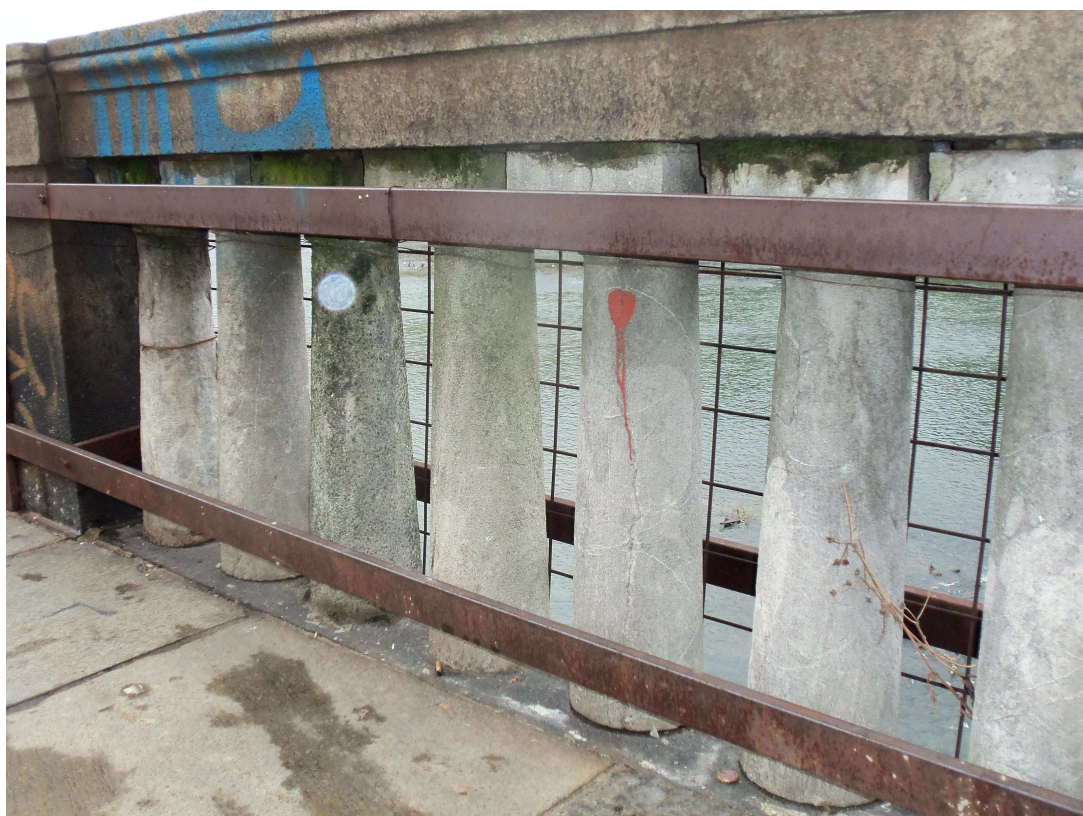
foto 12
colonnine lesionate superficialmente, in cls ed erosa nel modulo 83

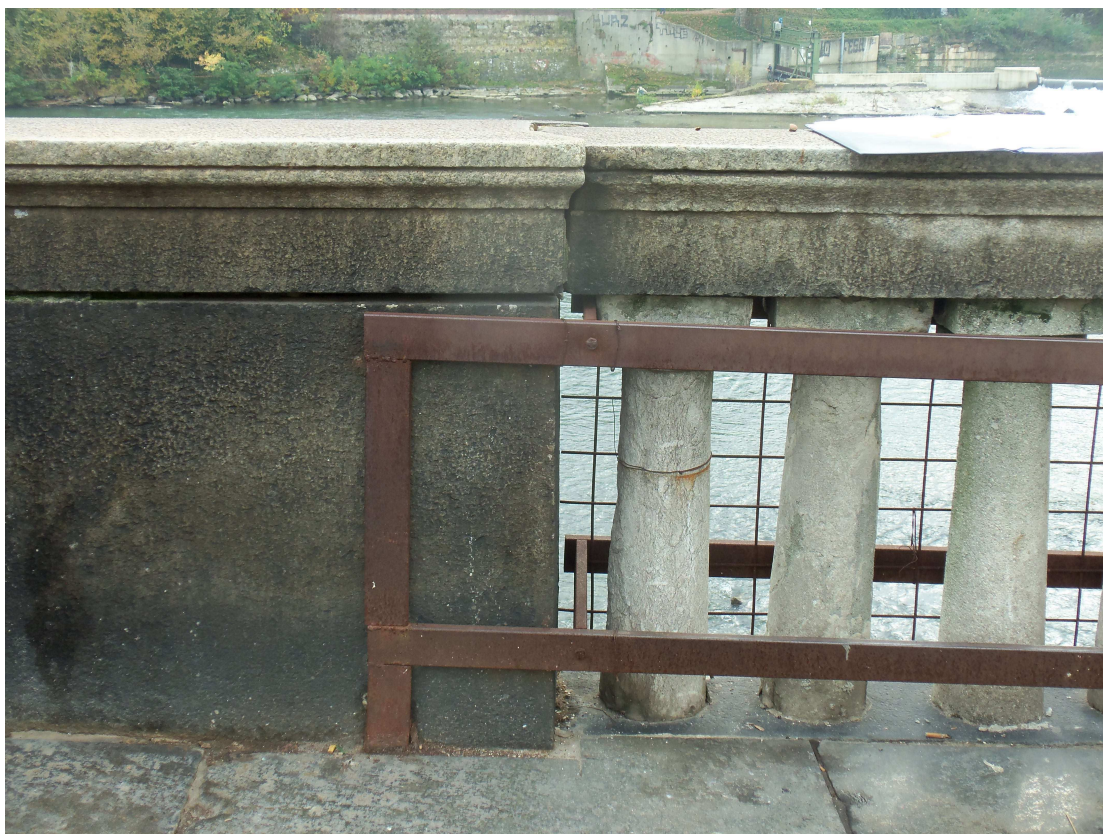
foto 13
cimasa del modulo 85 sconnesso con il pilastro 85/scala

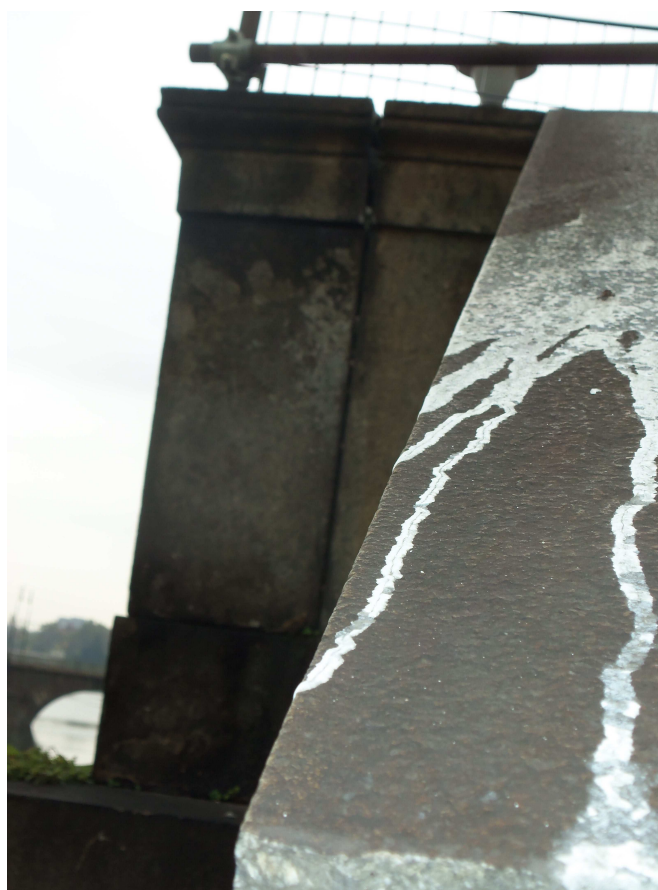
foto 14
lastroni angolari distaccati sul pilastro 85/scala

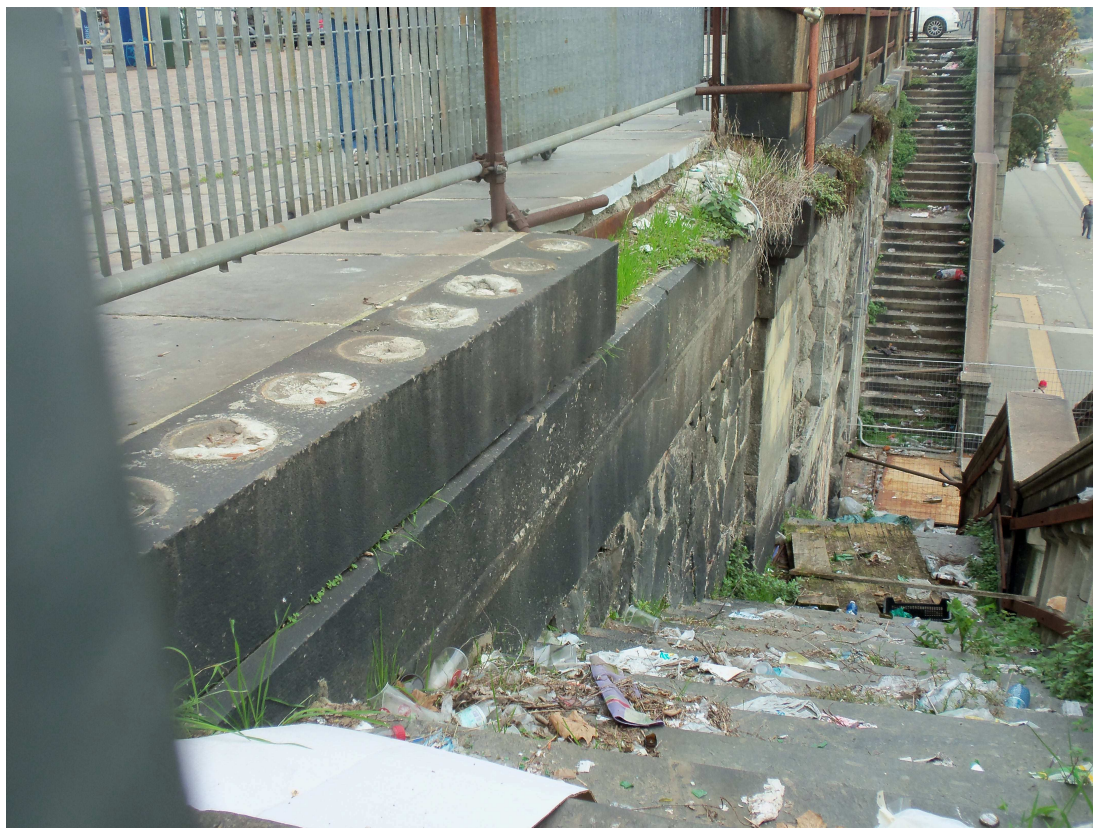
foto 15
vista moduli 86 e 87 mancanti

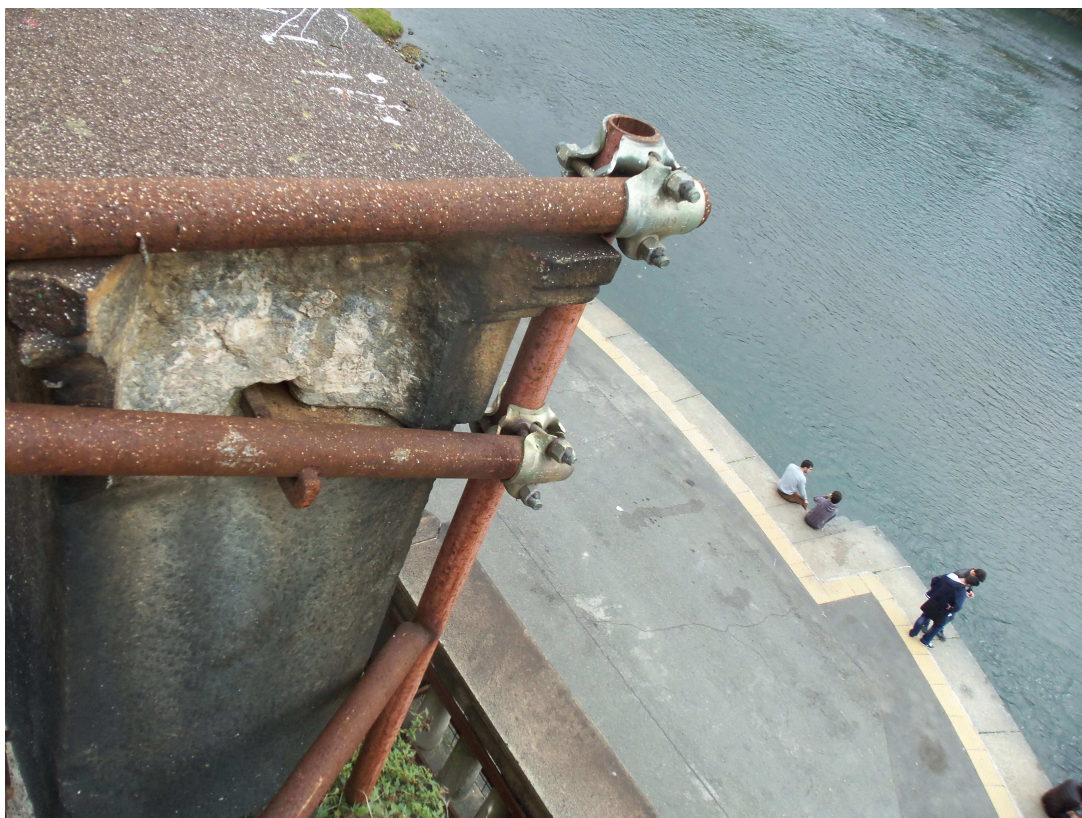
foto 17
pilastro 87/88 con gancio di collegamento con cimasa modulo 87

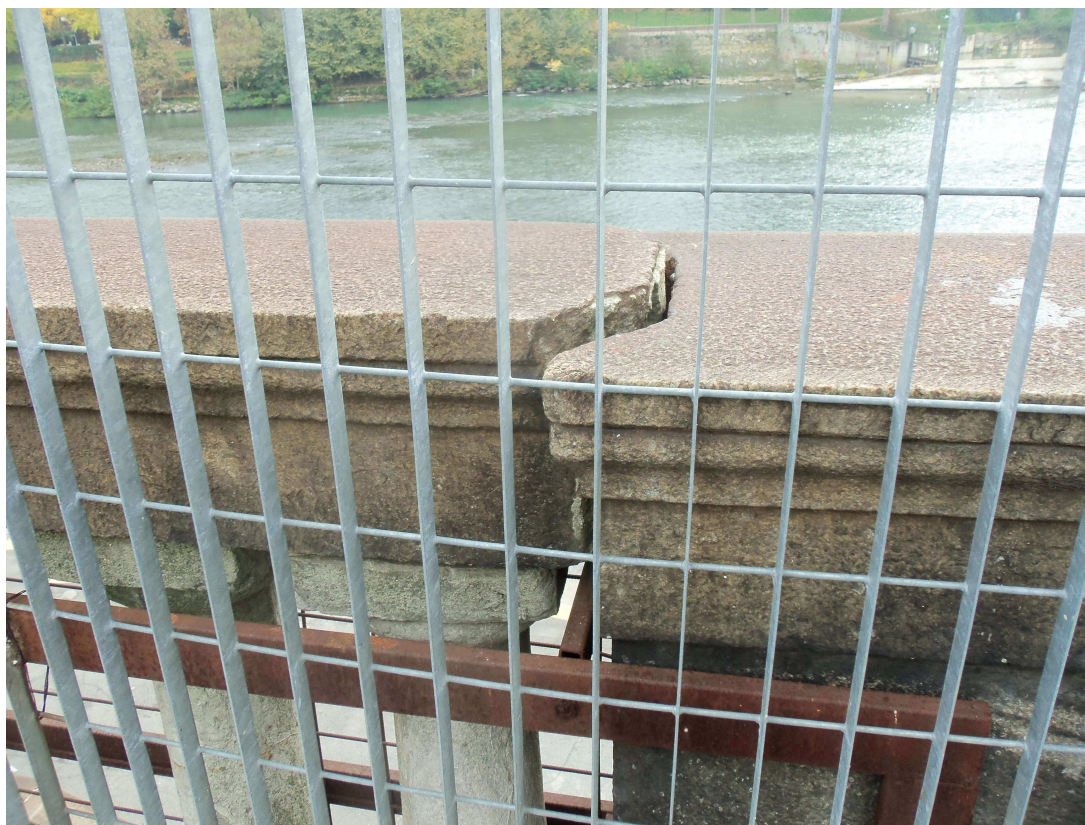
foto 18
cimasa modulo 88 sconnessa con pilastro 87/88

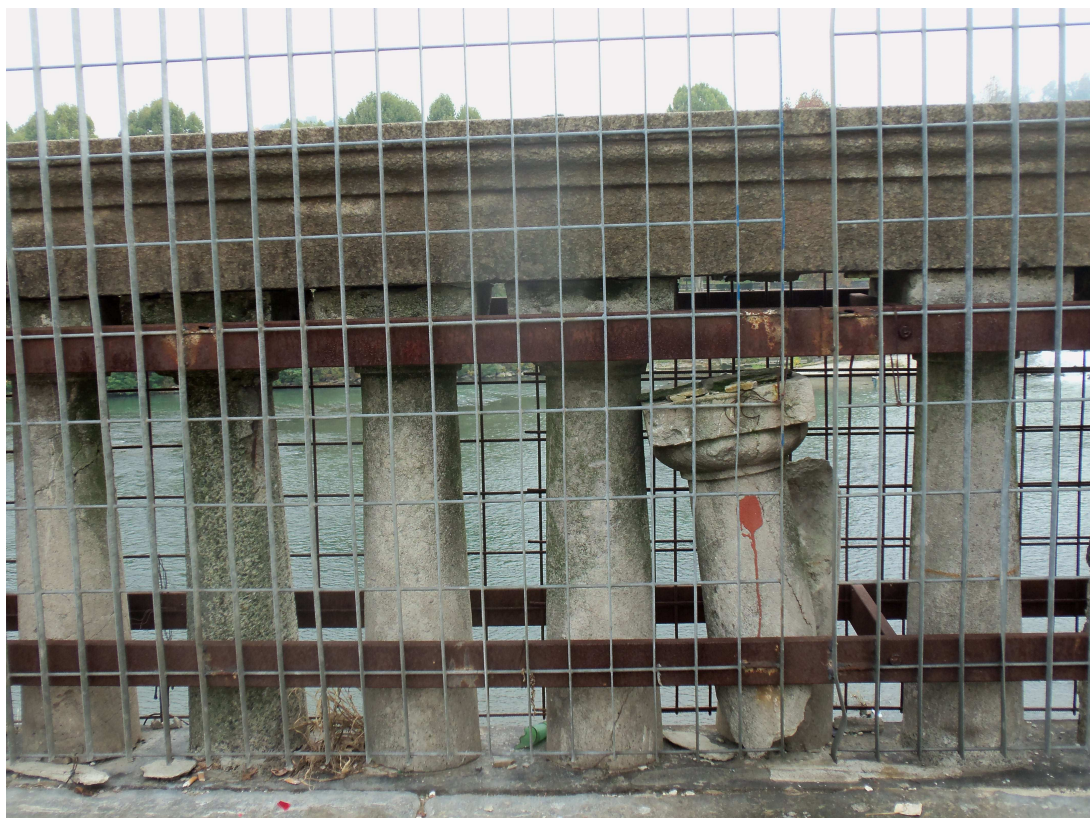
foto 19
colonnina rotta nel modulo 88

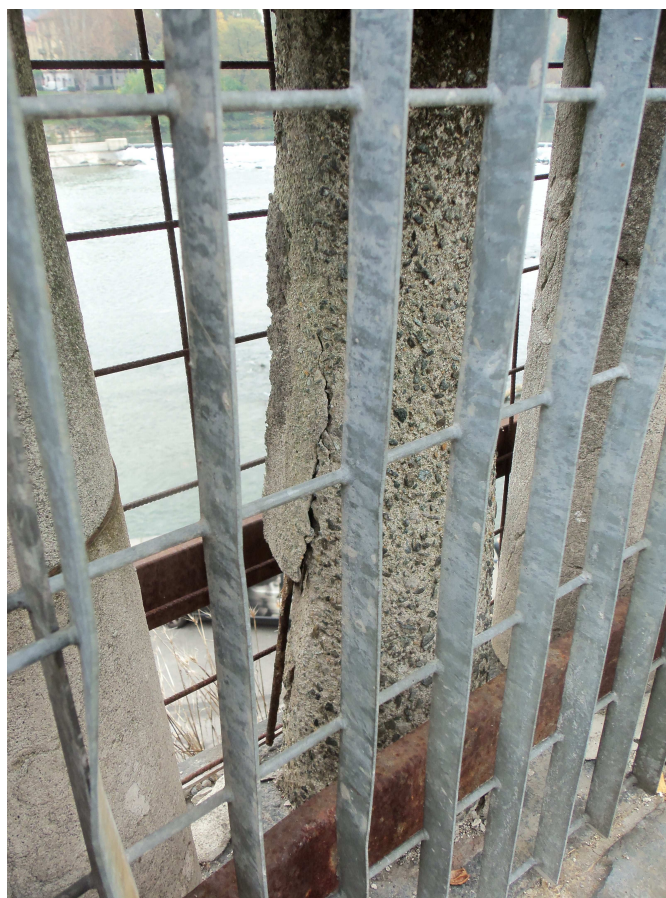
foto 20
colonnina in cls nel modulo 88

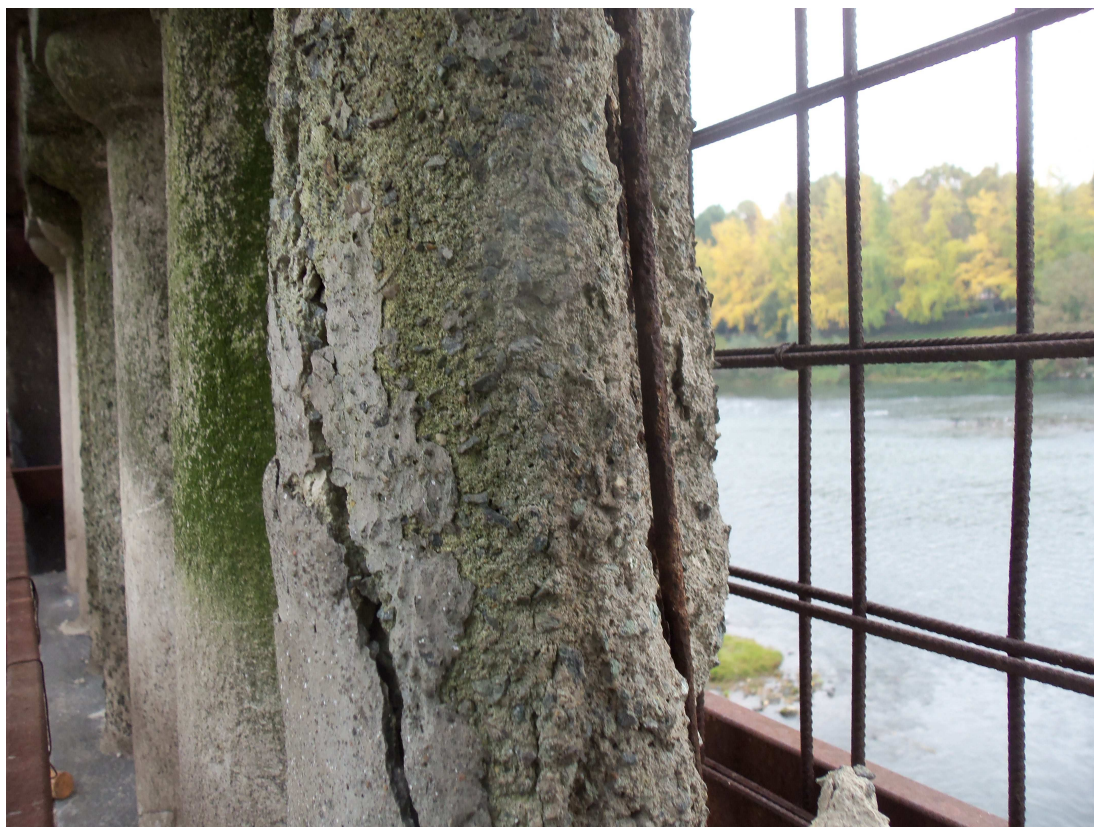
foto 21
colonnina in cls nel modulo 89

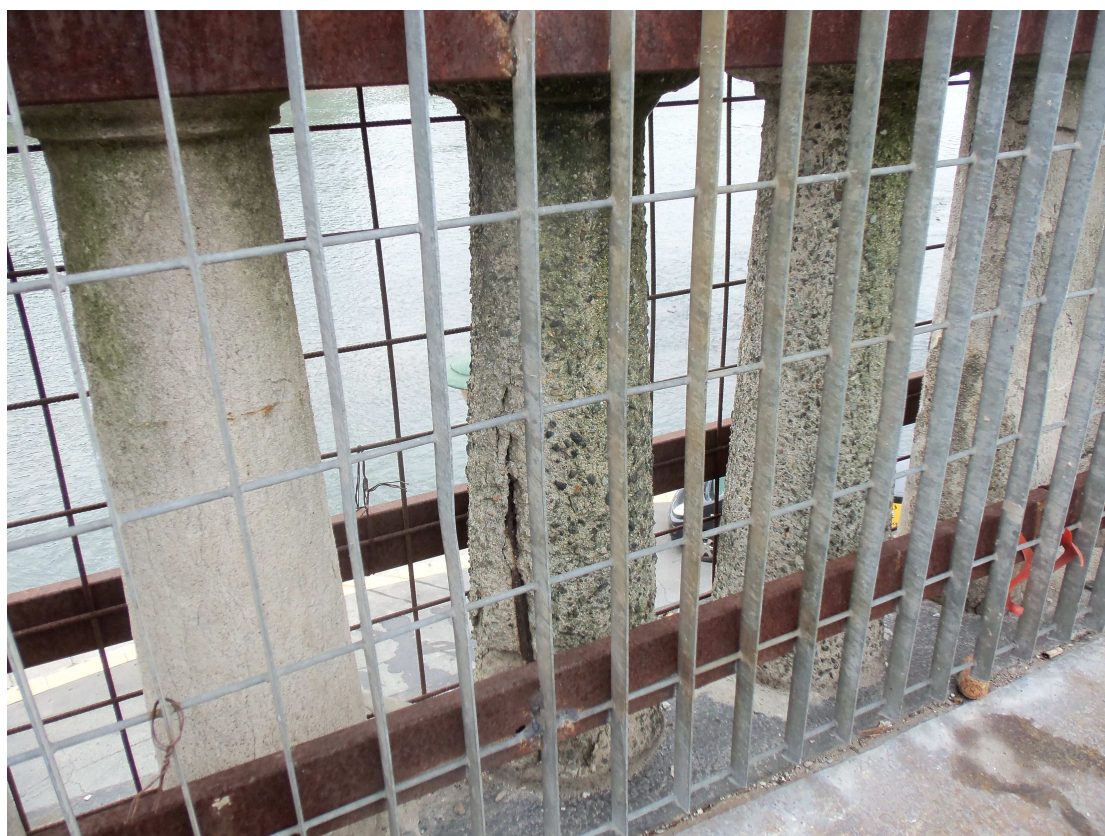
foto 22
colonnine in cls nel modulo 89

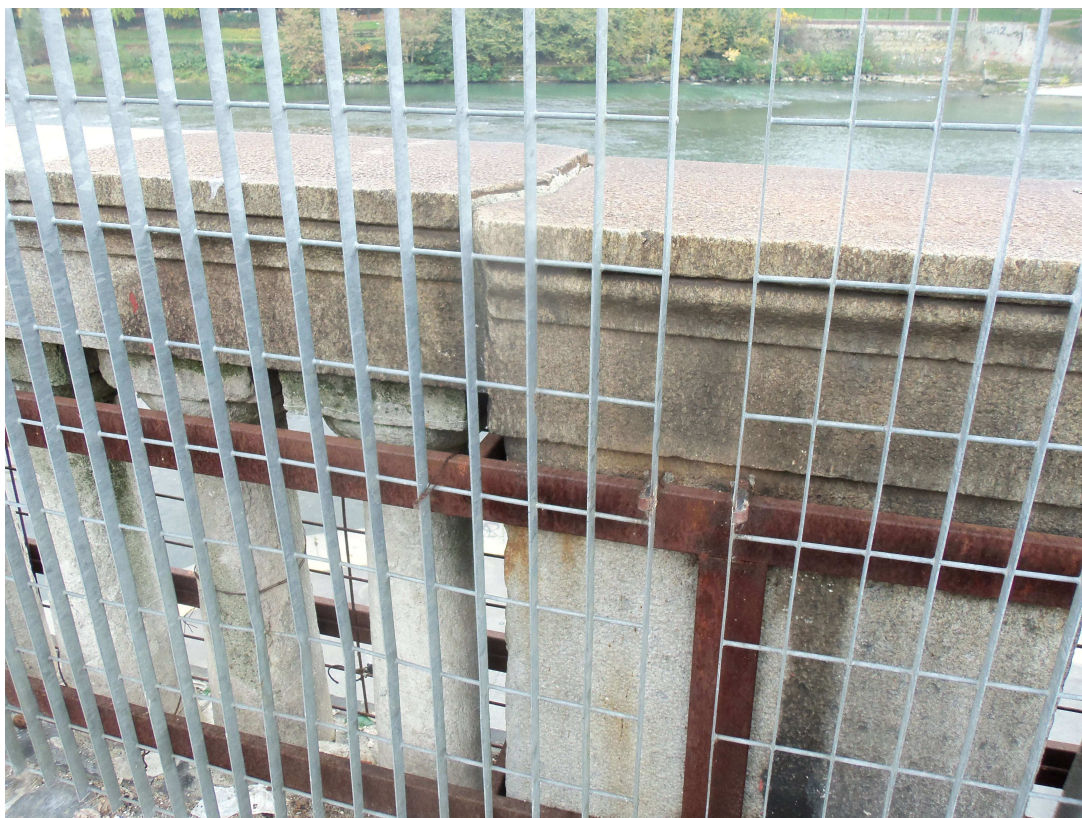
foto 23
cimasa del modulo 90 sconnesso con il pilastrino 89/90

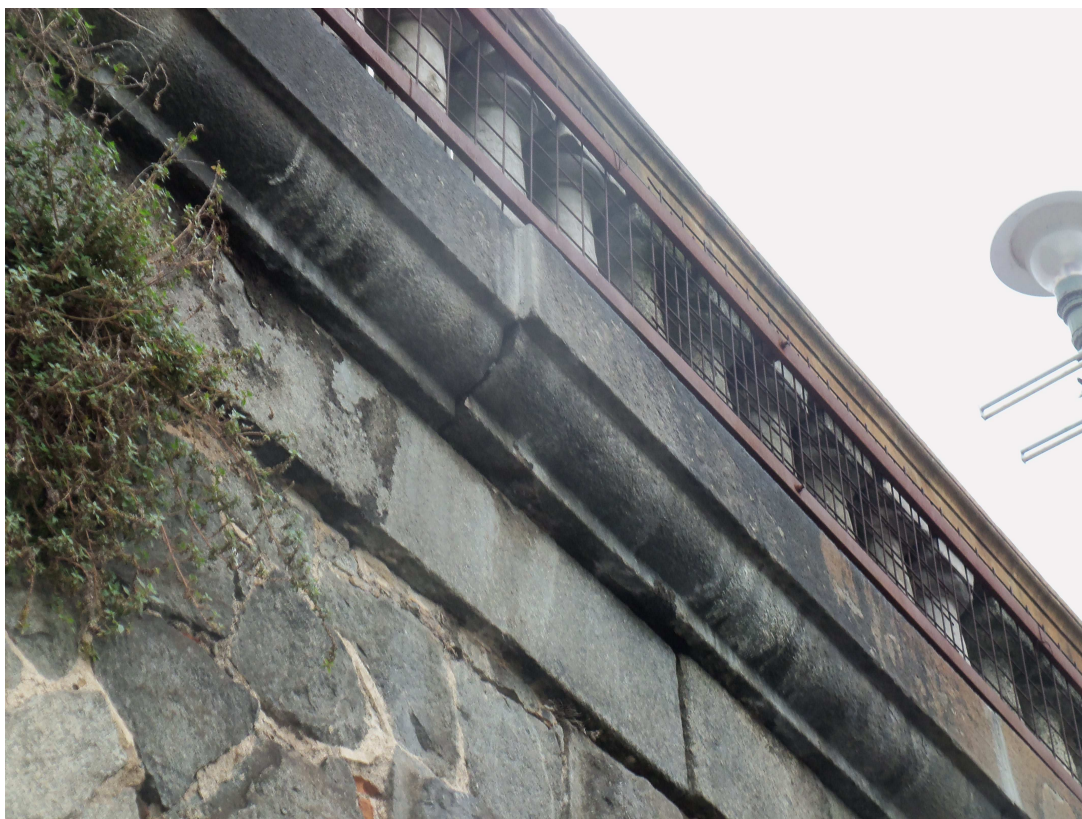
foto 24
cornice sconnessa in corrispondenza del modulo 90

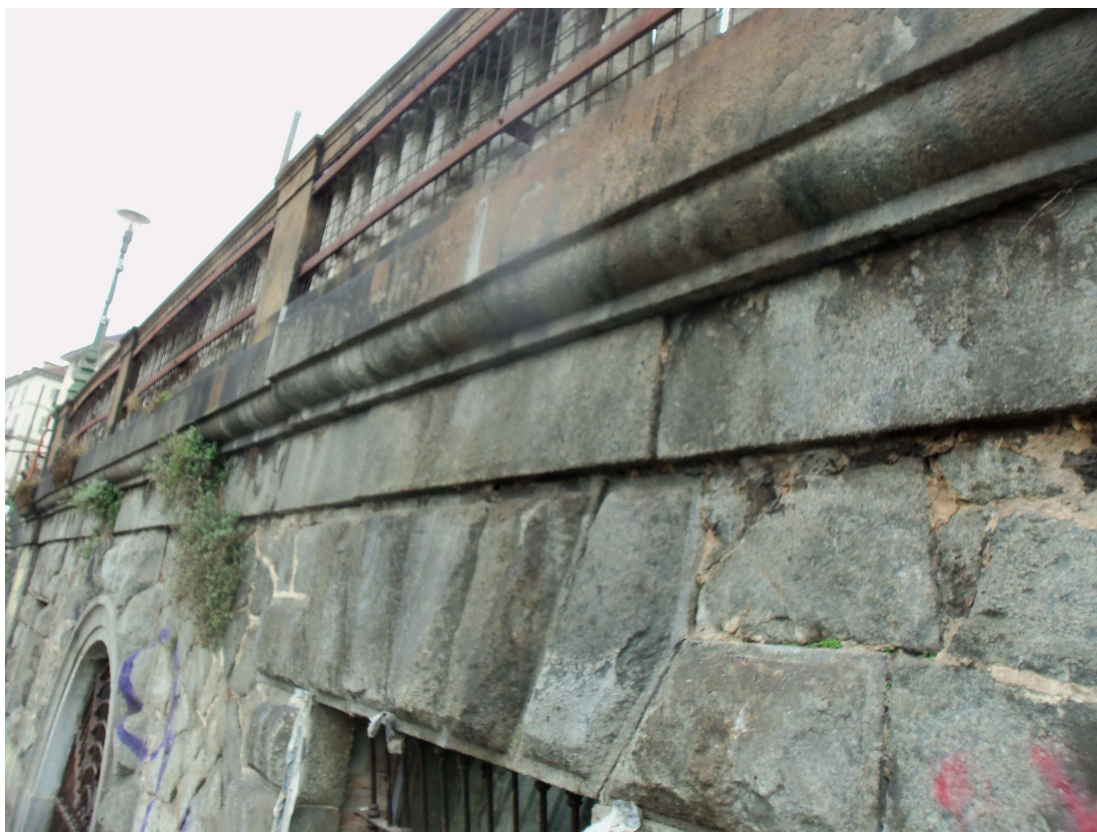
foto 25
cornice sconnessa in corrispondenza del modulo 90

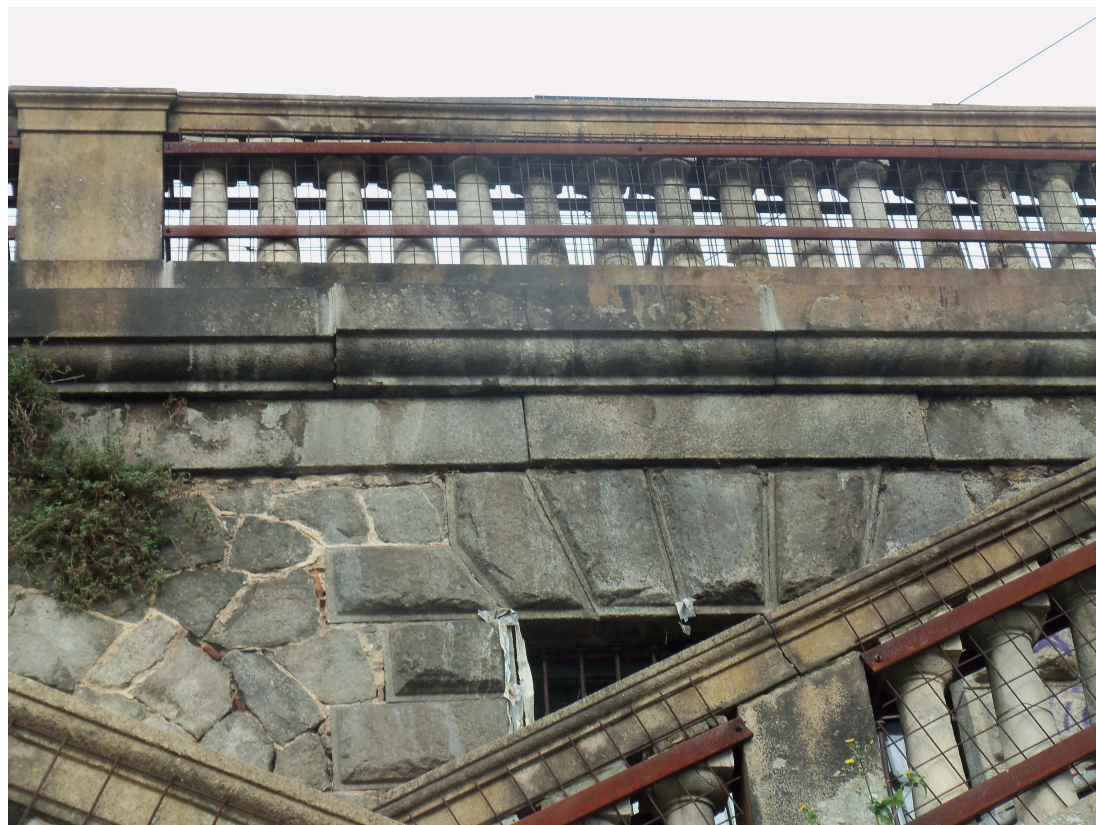
foto 26
cornice sconnessa in corrispondenza del modulo 90

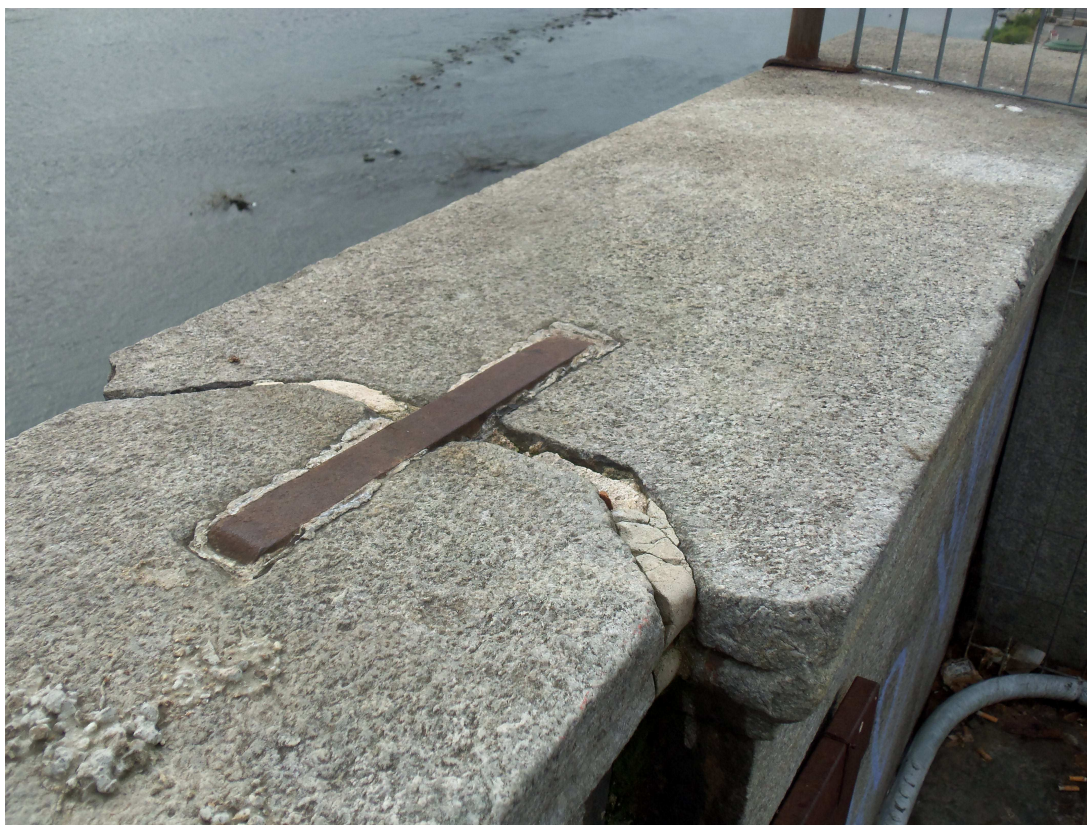
foto 28
legatura metallica tra cimasa del modulo 93 e pilastrino scalaC/93
