CITTA' DI TORINO

RESTAURO MURAZZI DEL PO
INTERVENTI DI SISTEMAZIONE MANUFATTI ESTERNI

OGGETTO **RILIEVO STATO DI FATTO
MAPPATURA STATO DI DEGRADO DEI MANUFATTI
DOCUMENTAZIONE FOTOGRAFICA**

MURAZZI DI PO – PARTE A VALLE DEL PONTE DI PIETRA

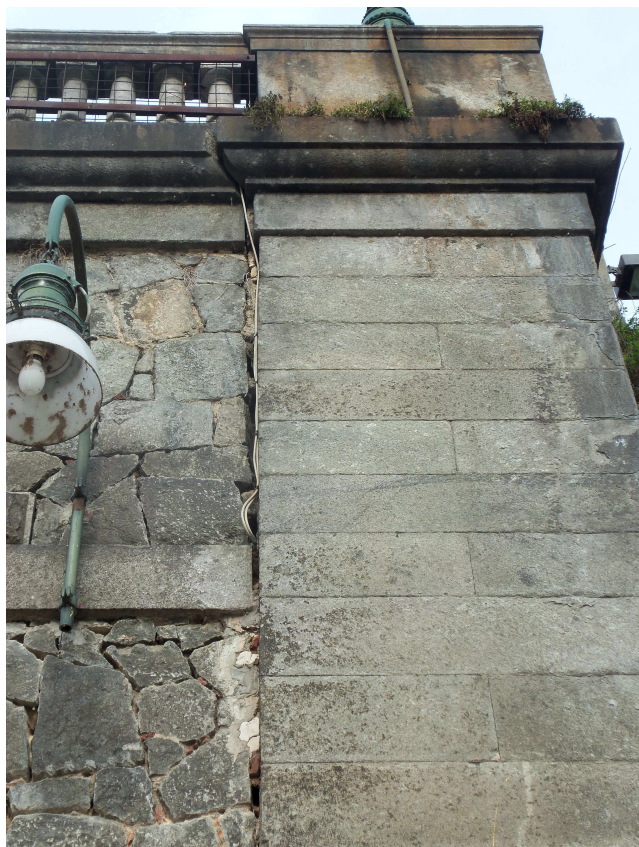
foto 30
particolare del distacco tra pilastro e parete in corrispondenza del modulo 93

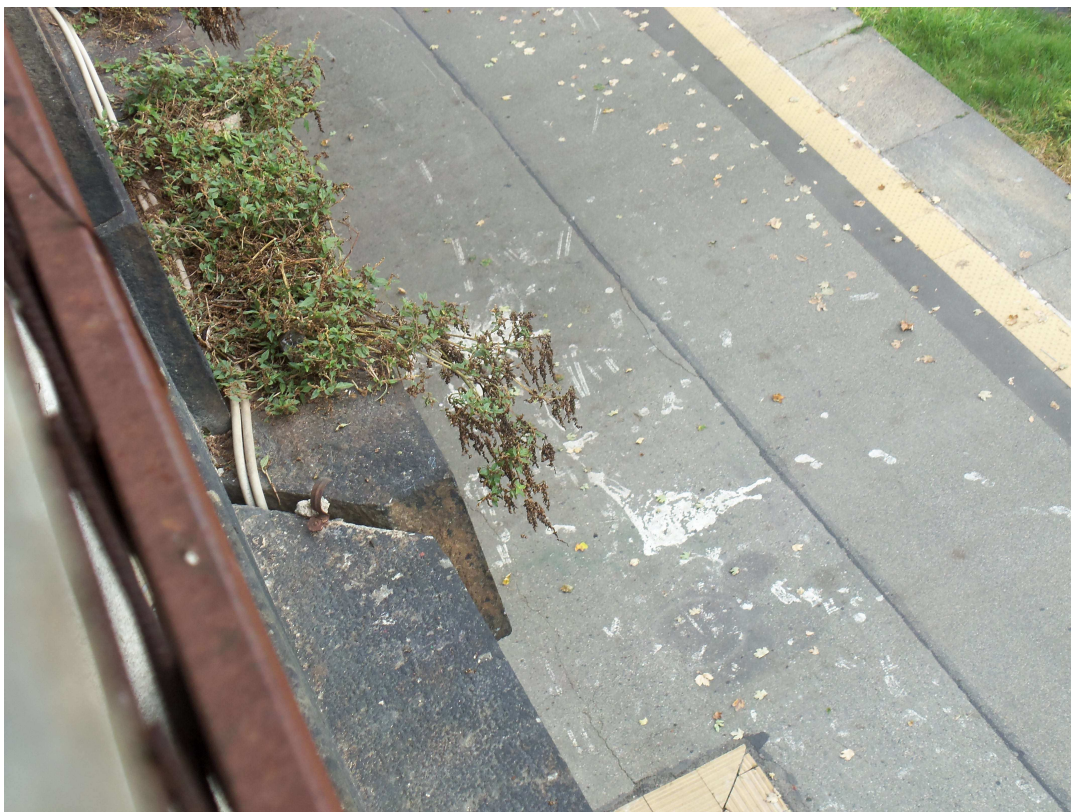
foto 31
lastra sconnessa nella cornice del pilastrino angolare

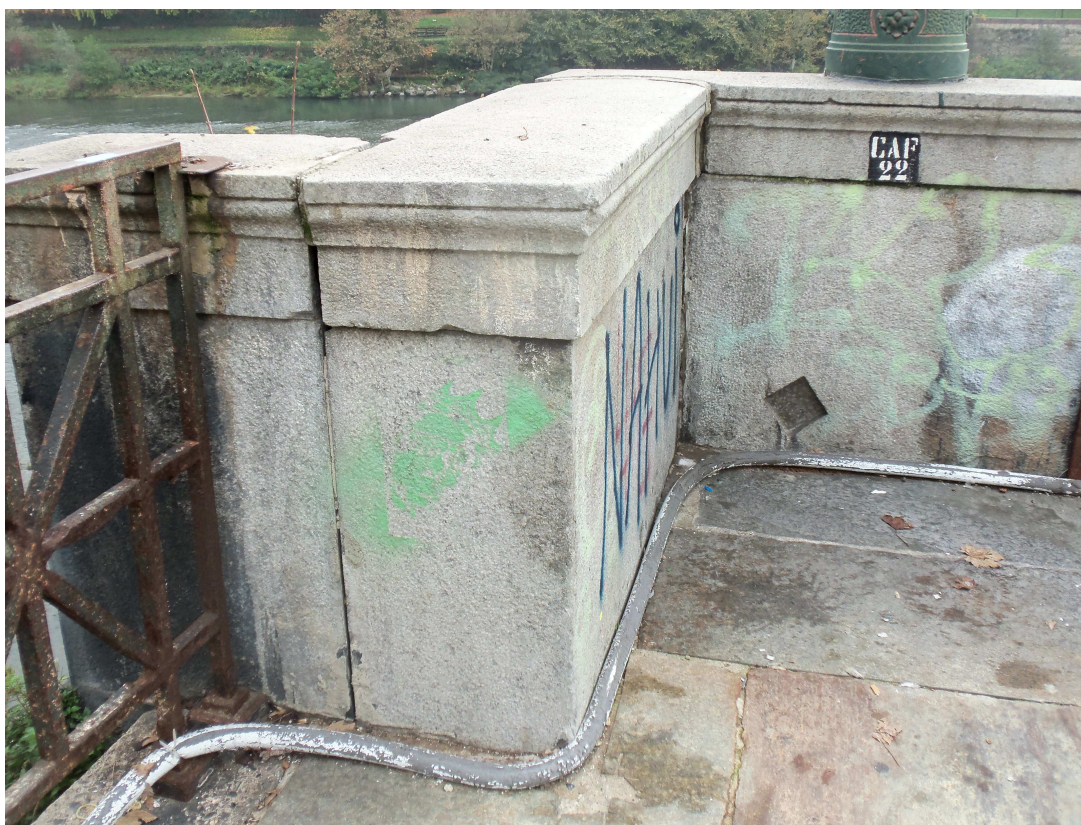
foto 32
mancorrenti angolari sconnessi

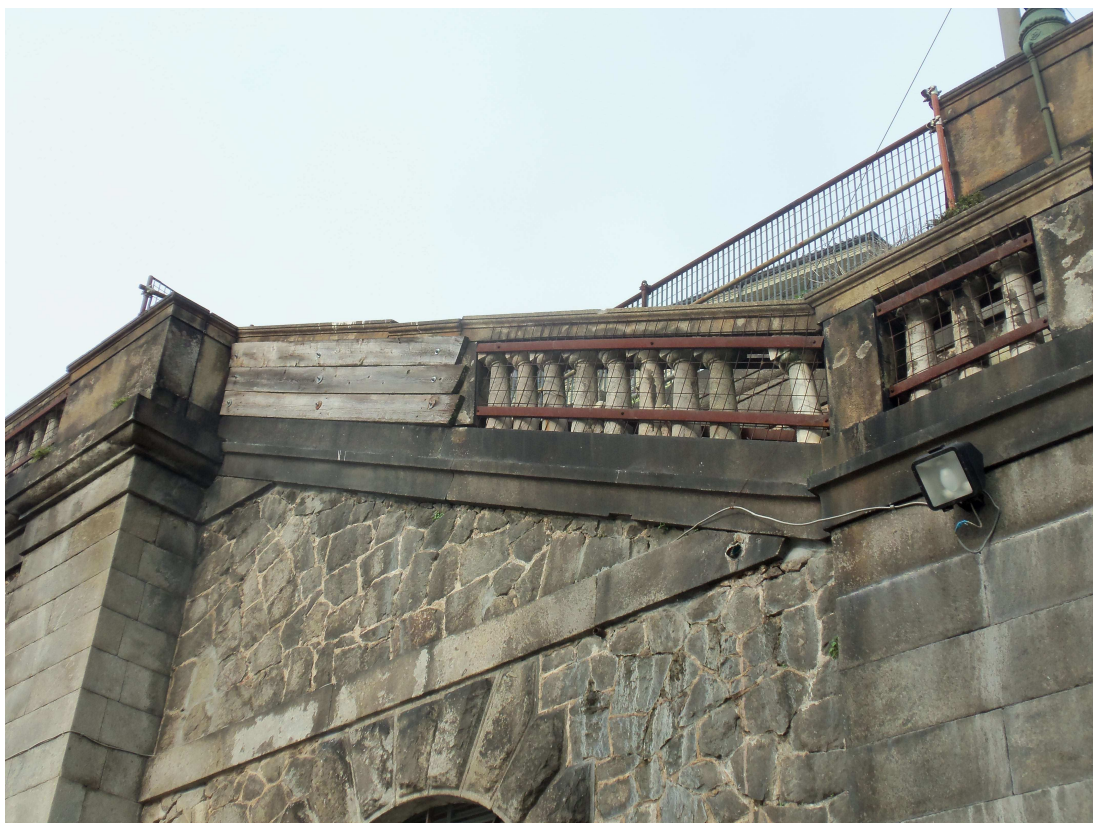
foto 33
vista scala C – modulo a mancante

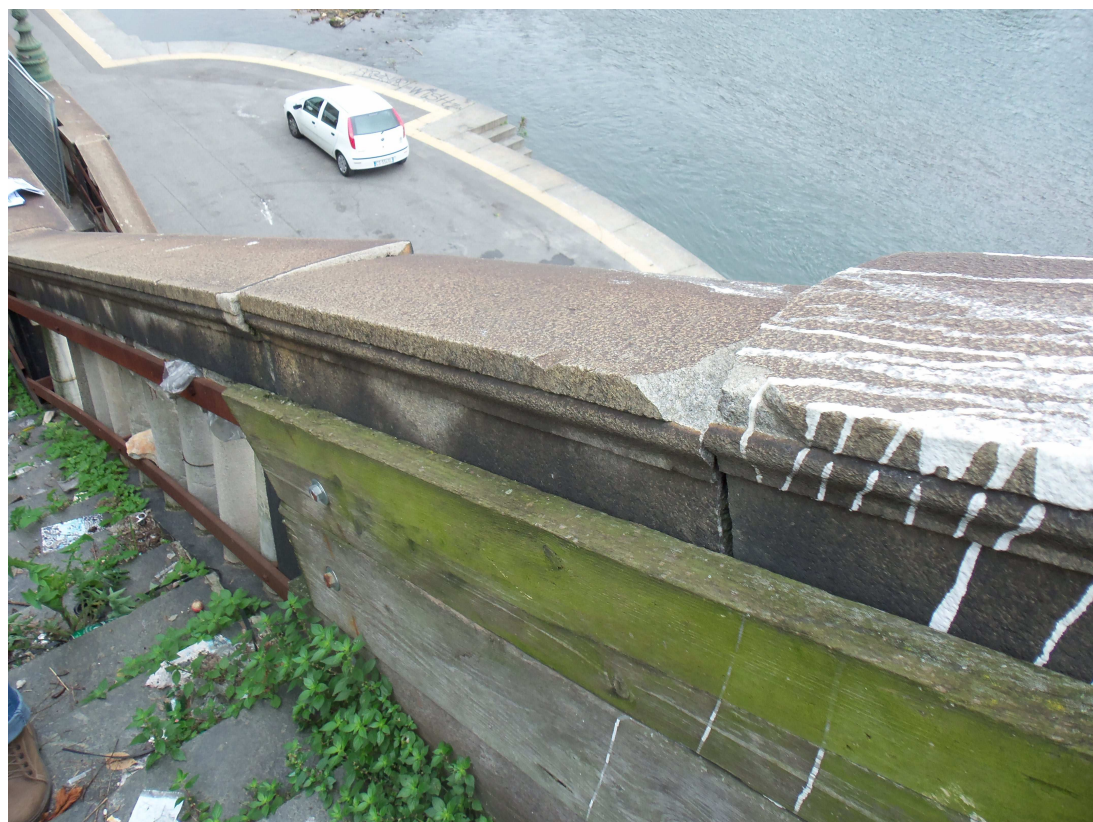
foto 34
cima rota del "modulo A-scala C"

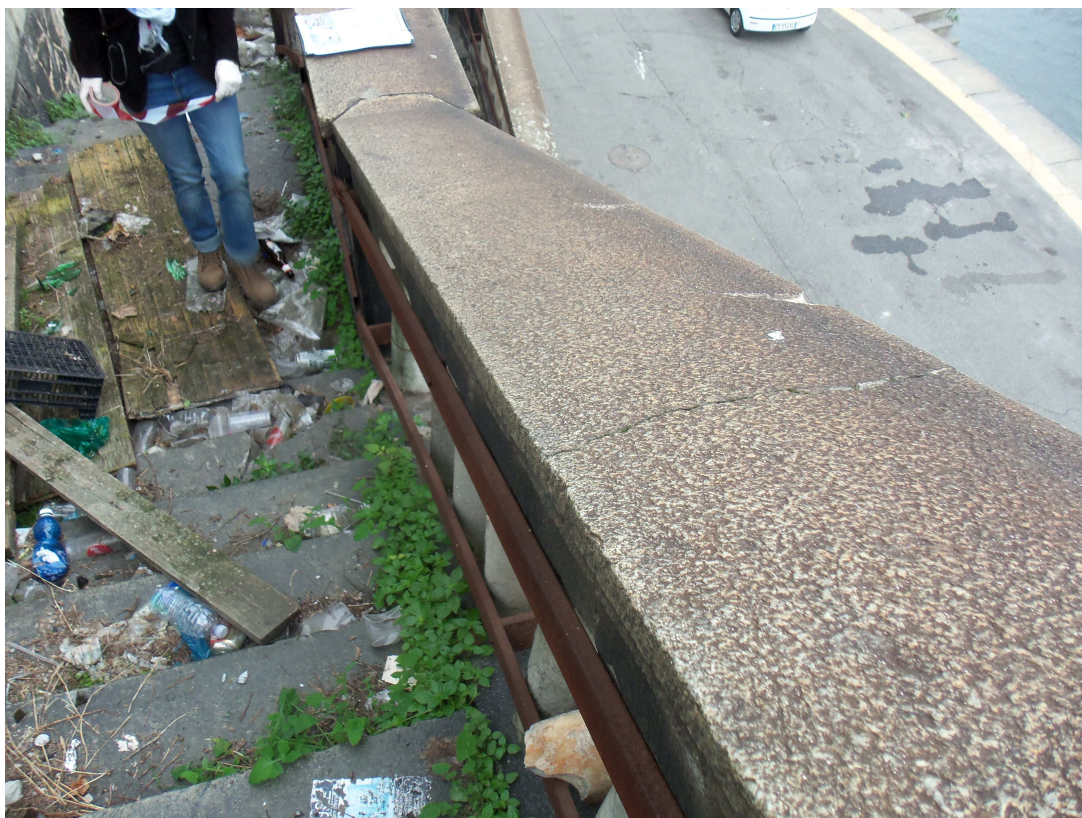
foto 35
cima lesionata del "modulo B – scala C"

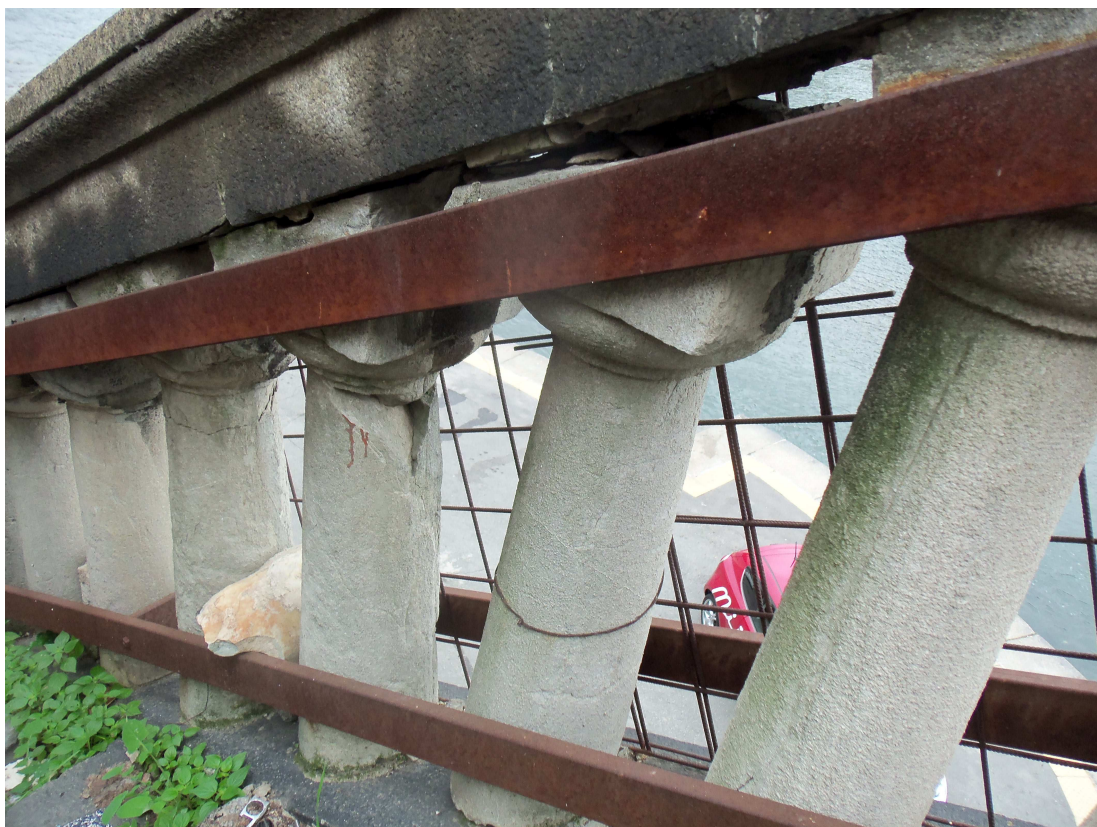
foto 36
colonnina rotta del "modulo B – scala C"

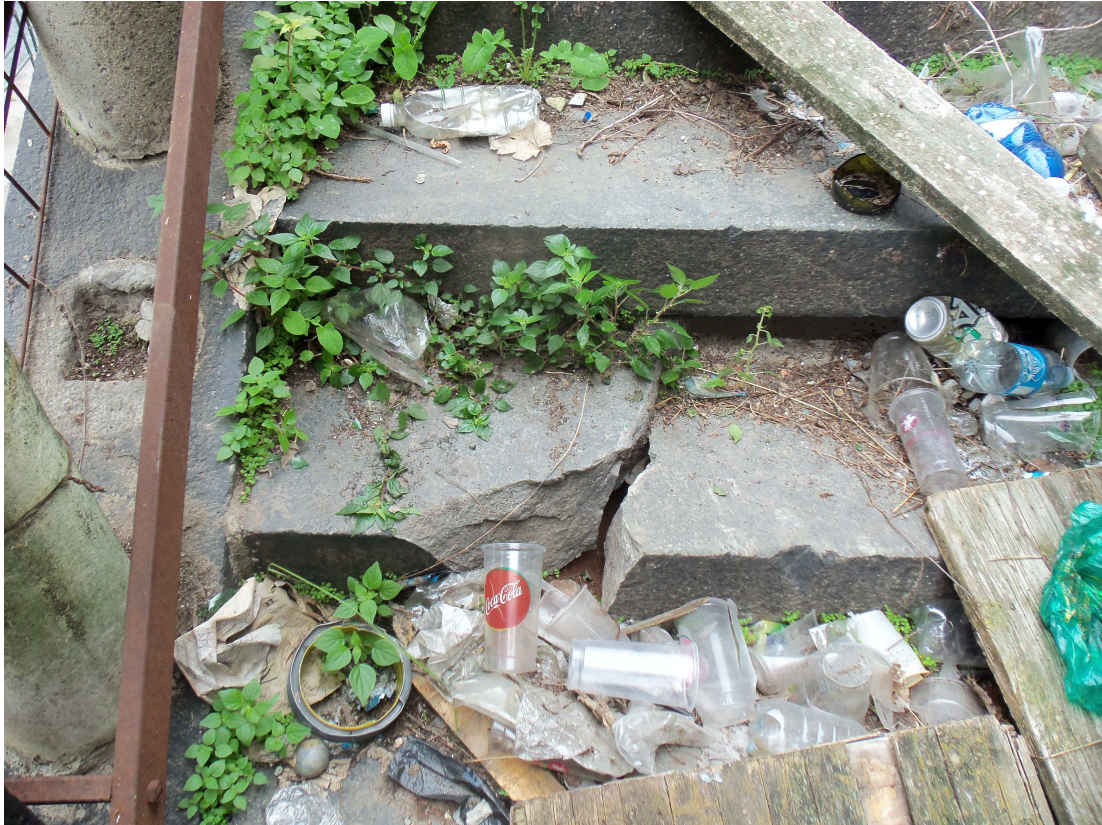
foto 37

1° e 2° gradini rotti in corrispondenza del “modulo B – scala C”

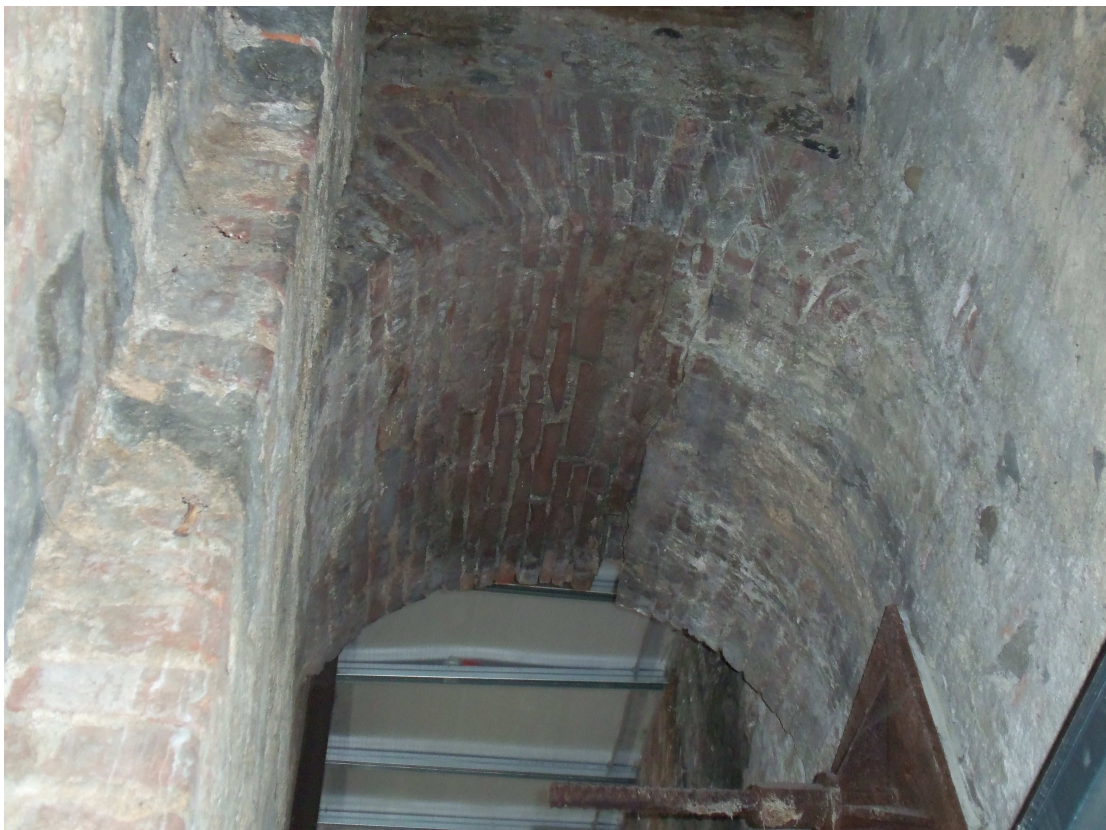
foto 38

lesioni del voltino sottostante i gradini rotti in corrispondenza del “modulo B – scala C”

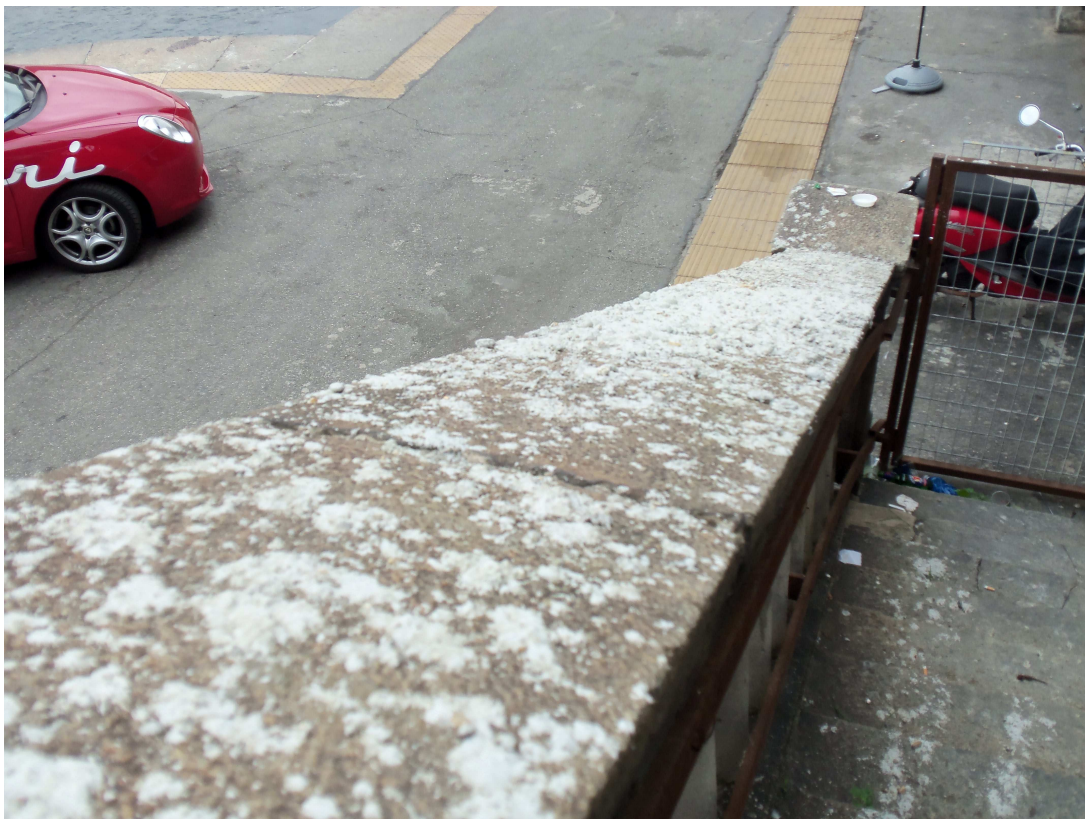
foto 39
cima lesionata e sporca di cls nel "modulo H - scala C"

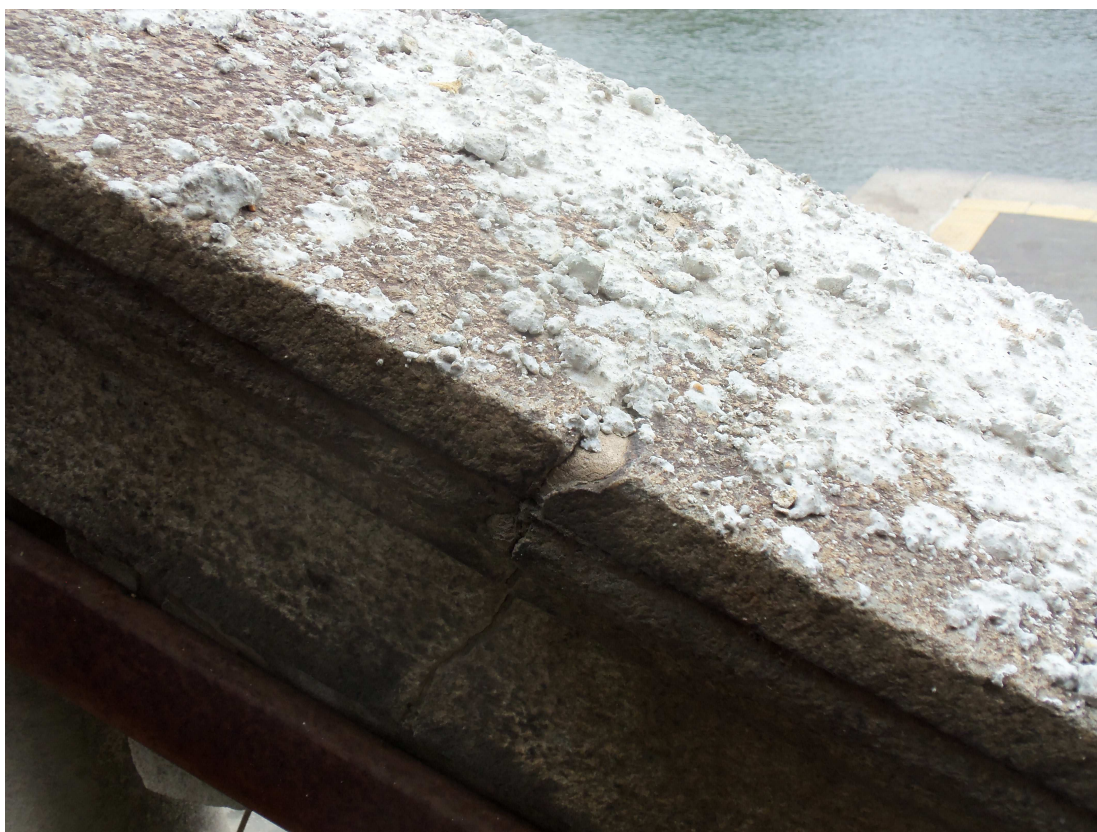
foto 40
cima lesionata e sporca di cls nel "modulo H - scala C"

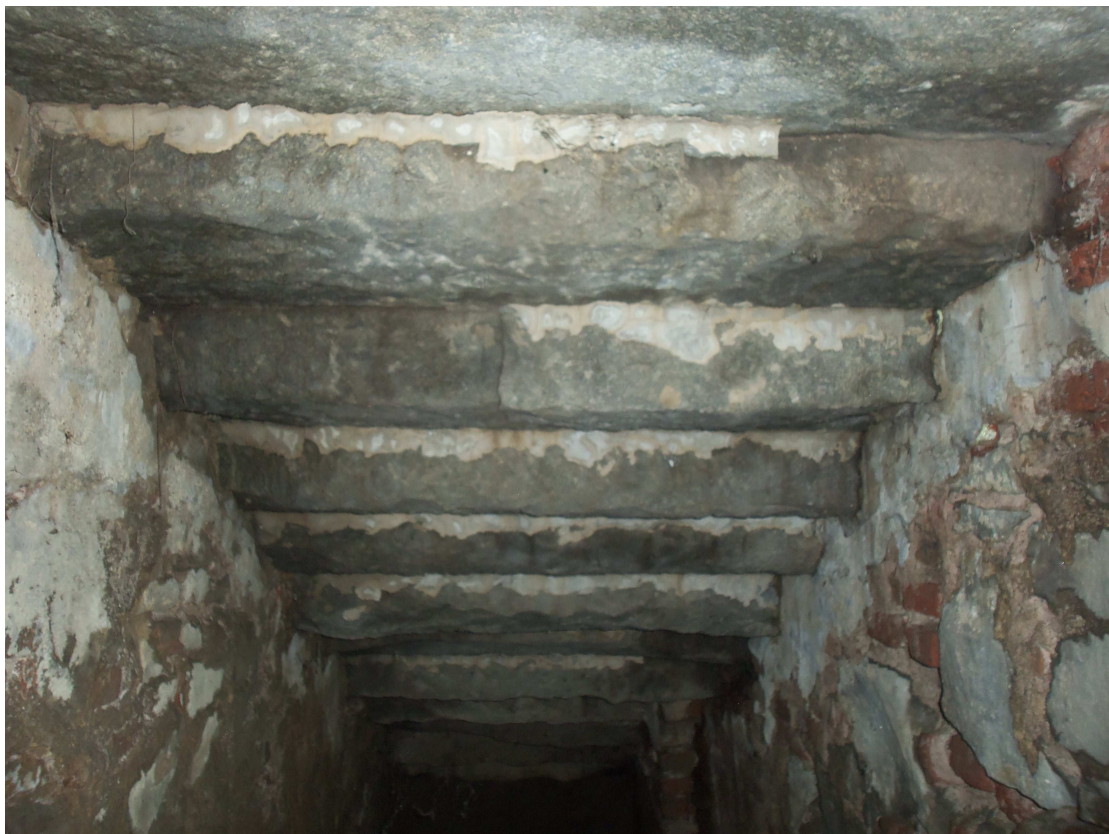
foto 41

vista interna dell'11° gradino rotto (prima rampa a salire) in corrispondenza del "modulo H-scala C"

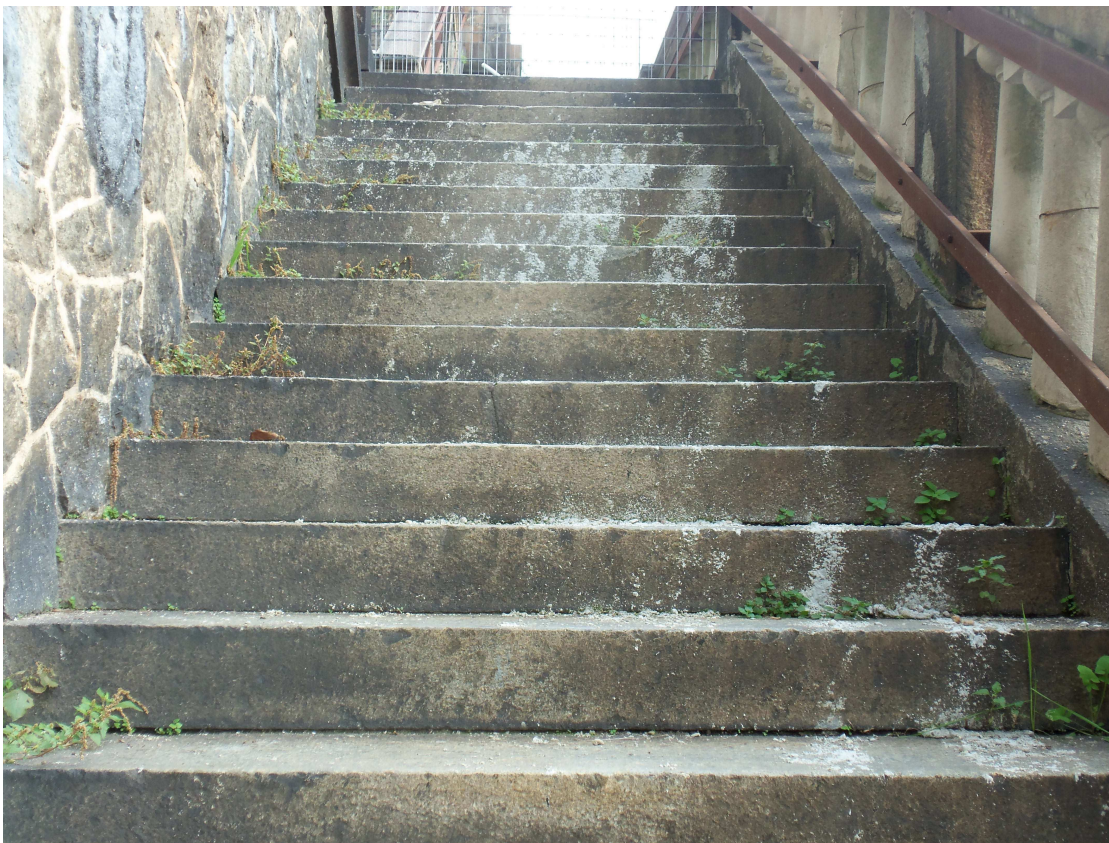
foto 42

vista esterna dell'11° gradino rotto (prima rampa a salire) in corrispondenza del "modulo H-scala C"

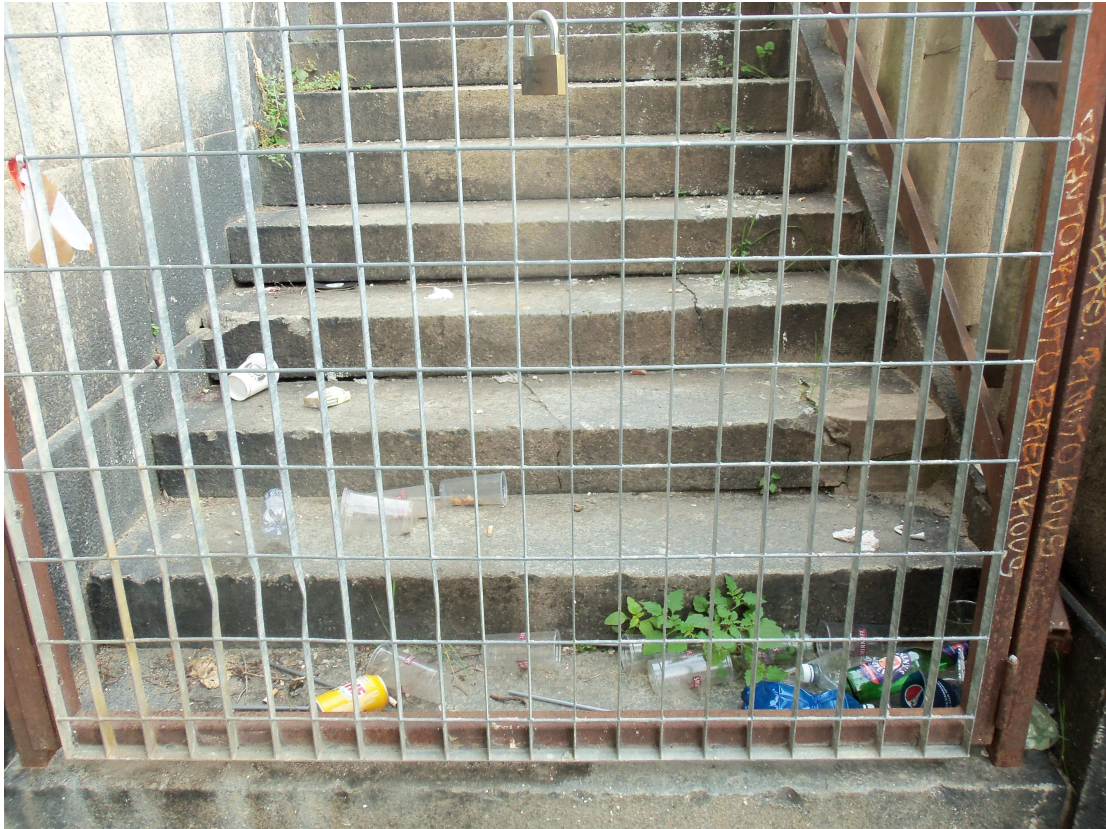
foto 43

vista esterna del 3° e 4° gradino rotto (prima rampa a salire) in corrispondenza del “modulo H-scala C”

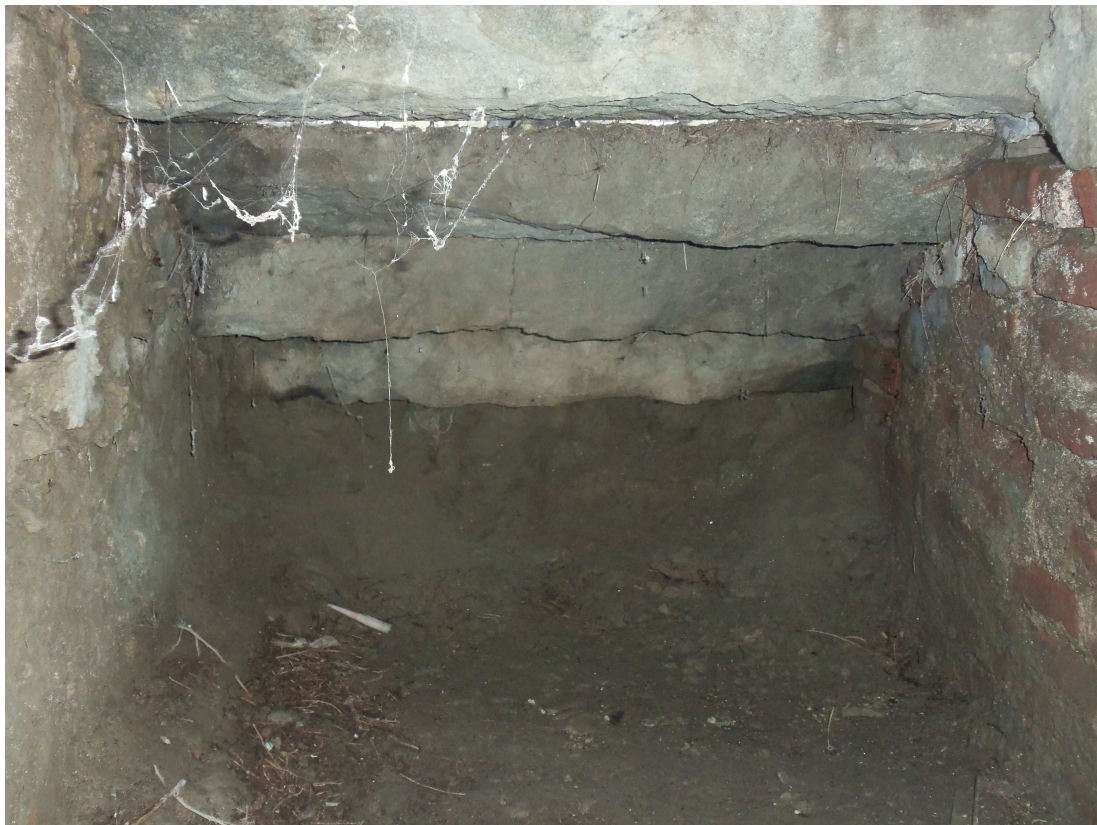
foto 44

vista interna del 3° e 4° gradino rotto (prima rampa a salire) in corrispondenza del “modulo H-scala C” con contromuro in laterizio

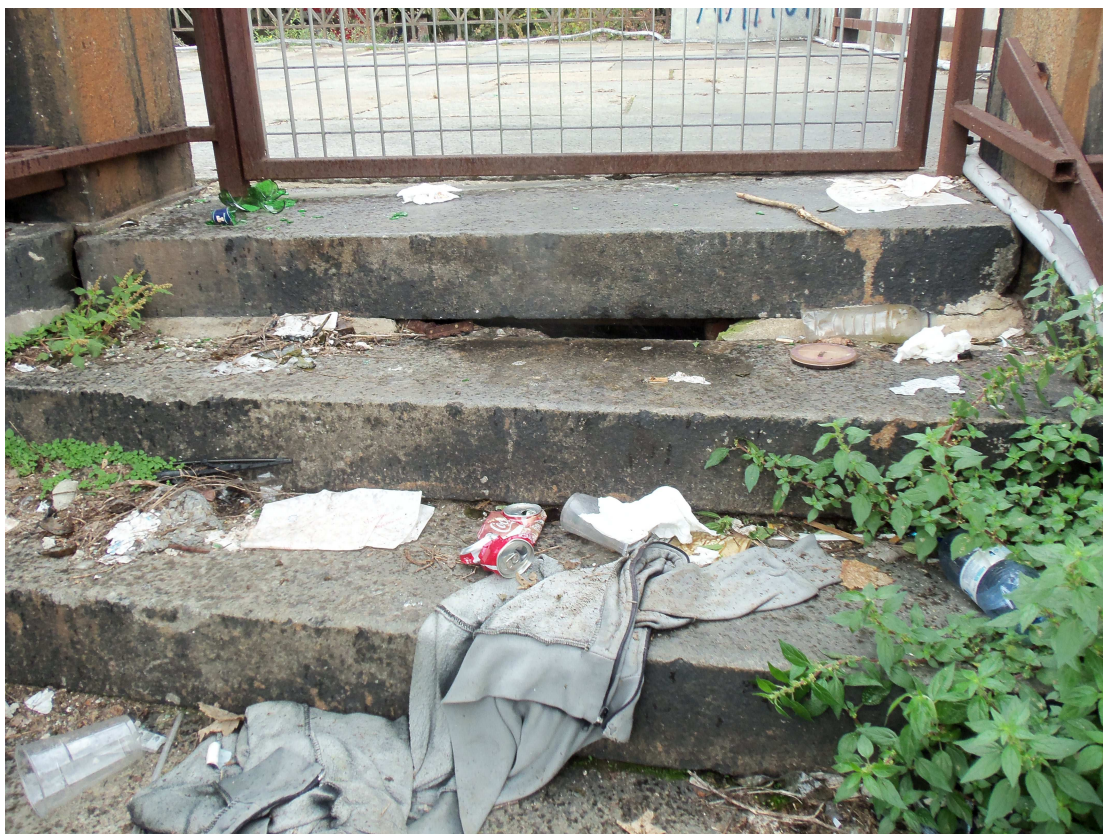
foto 45
vista gradino sconnesso in corrispondenza del "modulo I – scala C"

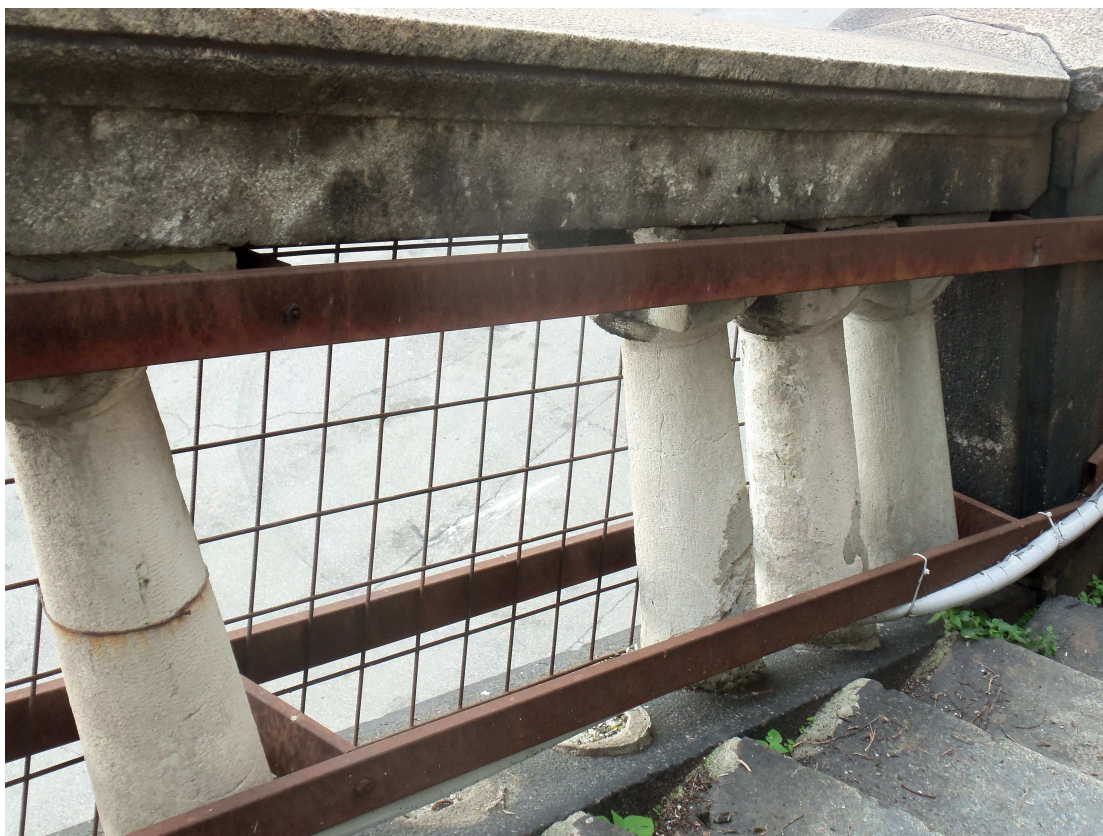
foto 46
colonnine mancanti nel "modulo L - scala C"

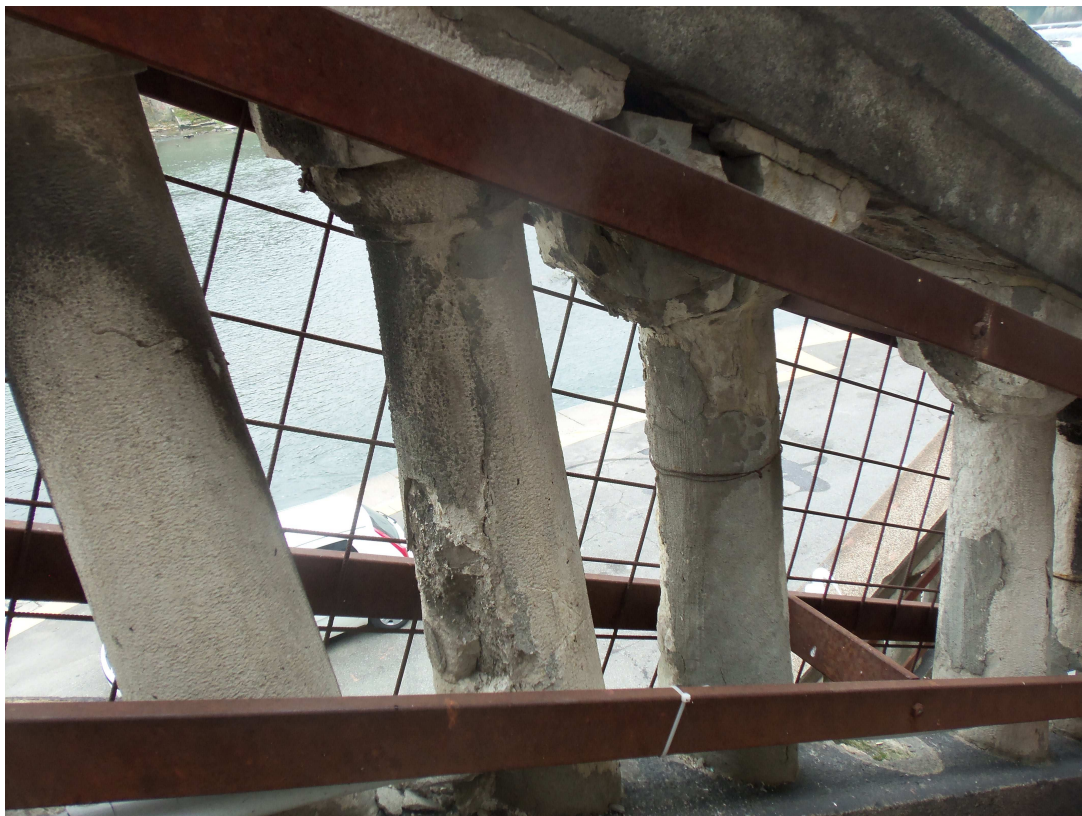
foto 47
colonnine rotta ed erose nel "modulo N-scala C"

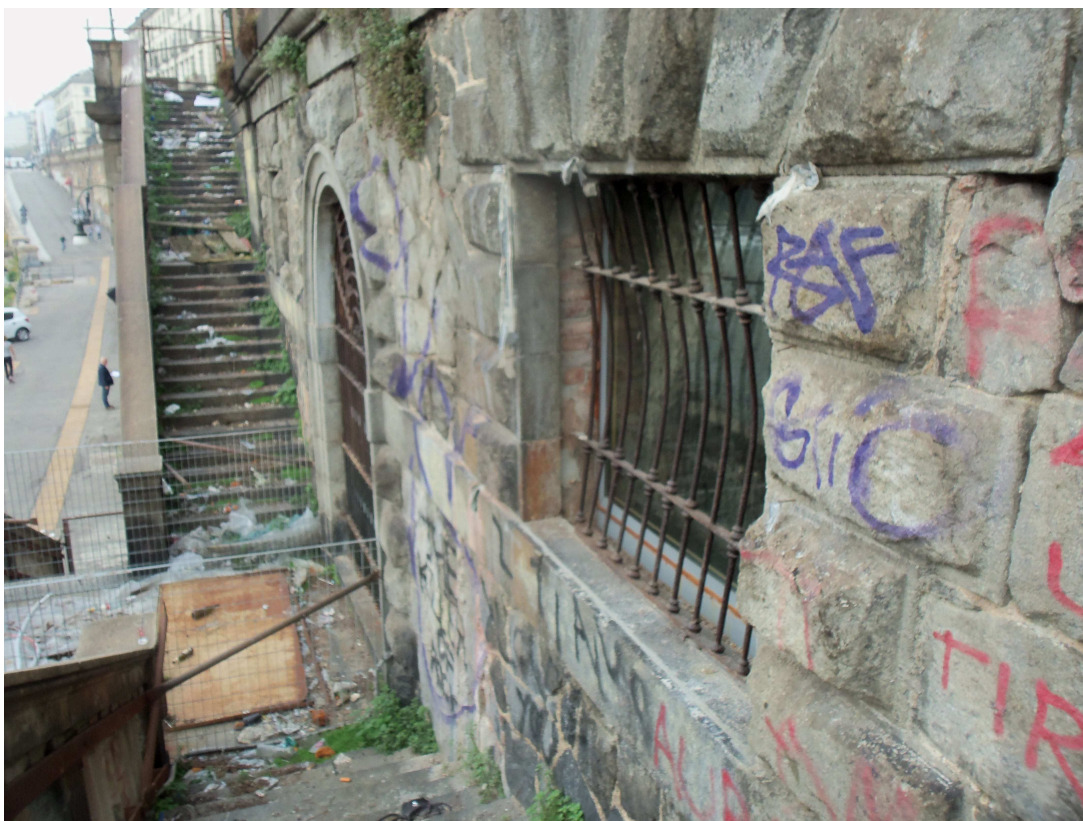
foto 48
grata metallica da sostituire

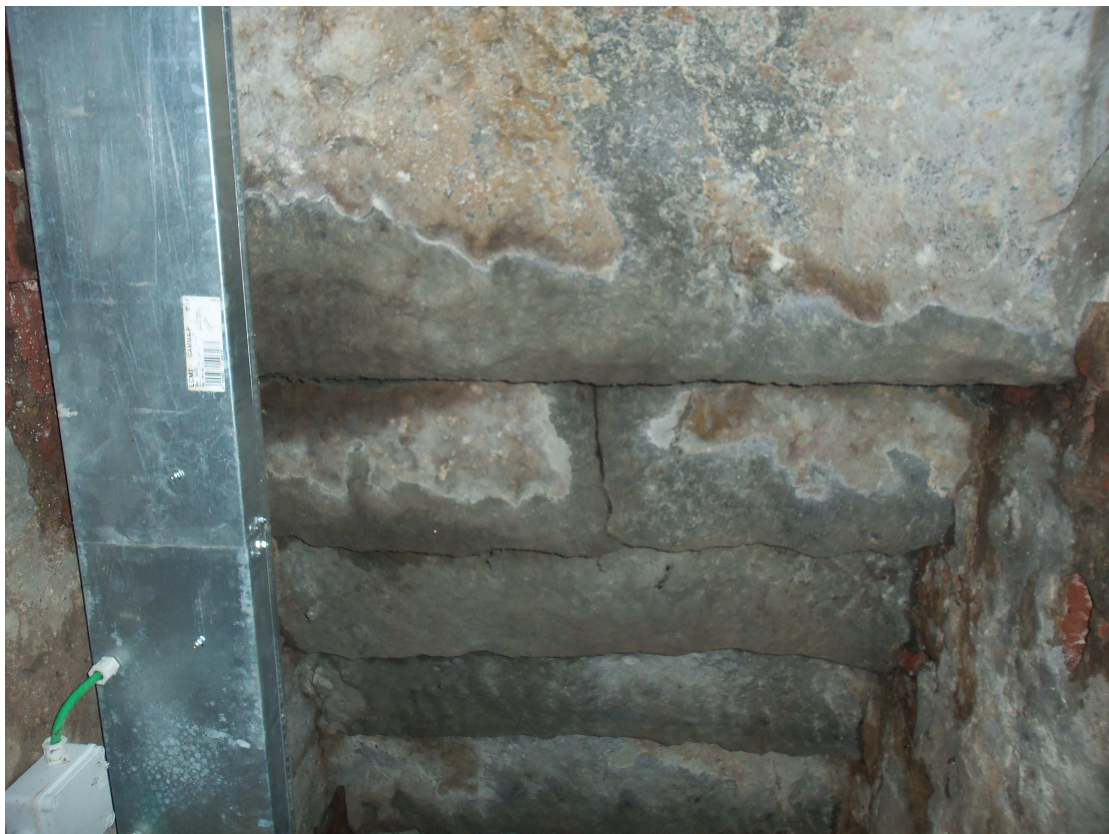
foto 49

vista interna del 1° gradino rotto della seconda rampa a salire in corrispondenza del "modulo O – scala C"

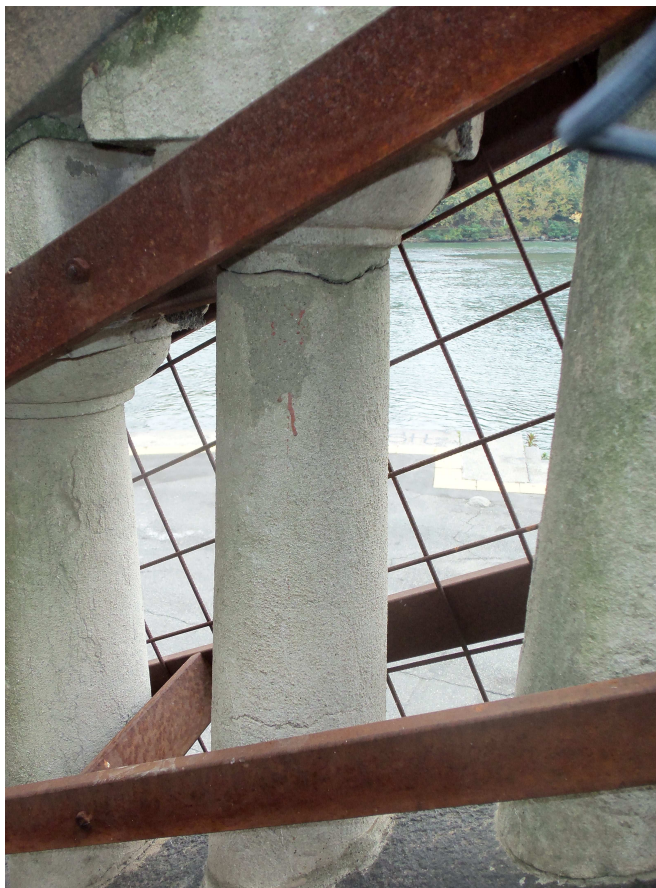
foto 50

colonnina rotta nel "modulo P – scala C"

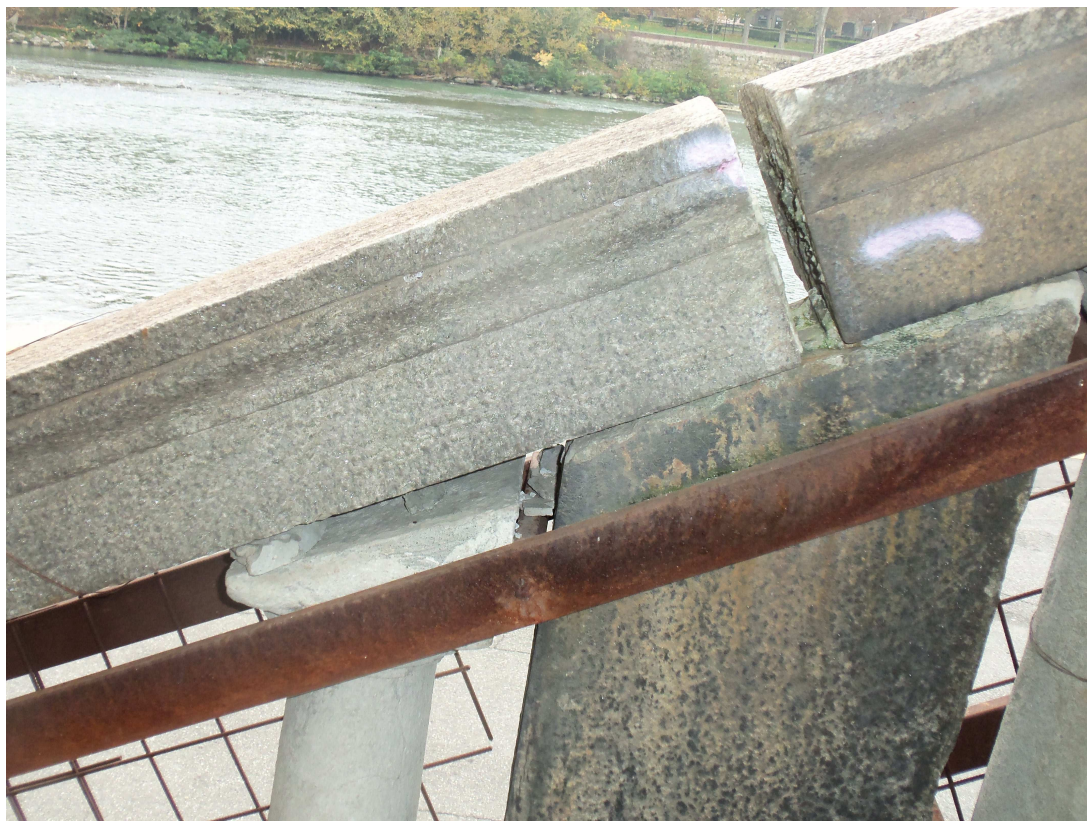
foto 51
cimasa del “modulo Q – scala C” sconnessa e scivolata

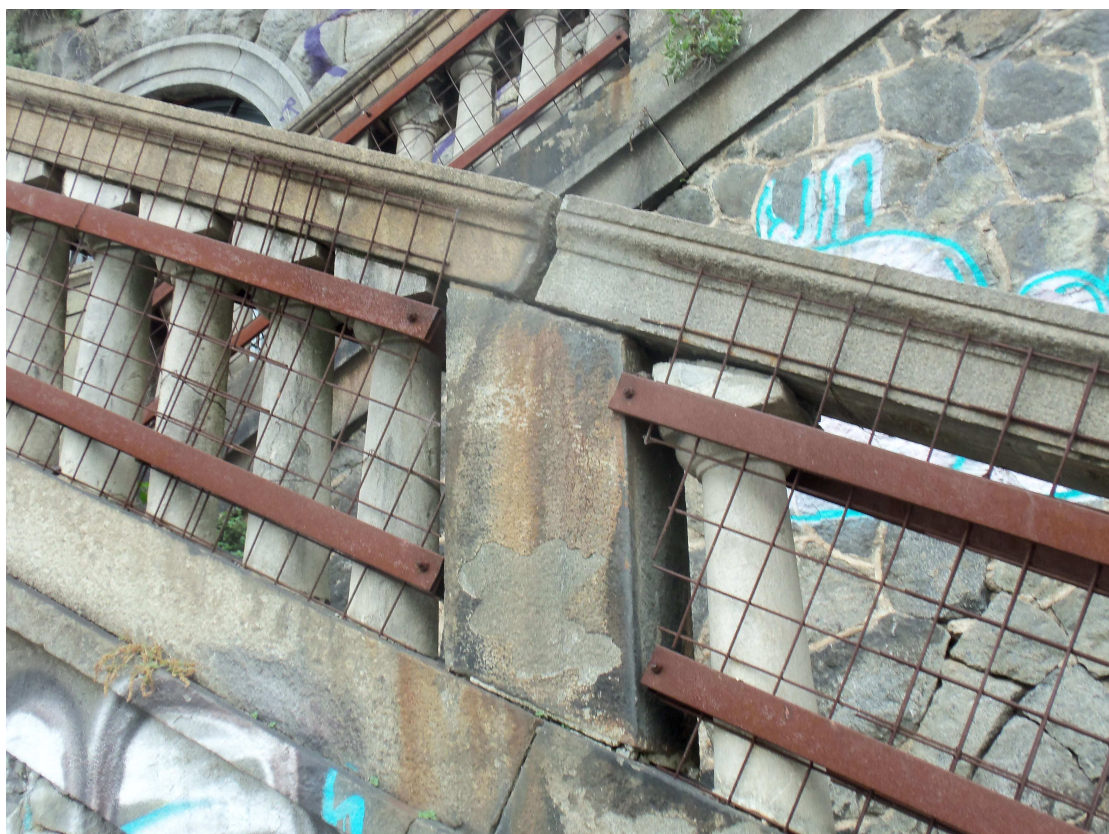
foto 52
cimasa del “modulo Q – scala C” sconnessa e scivolata

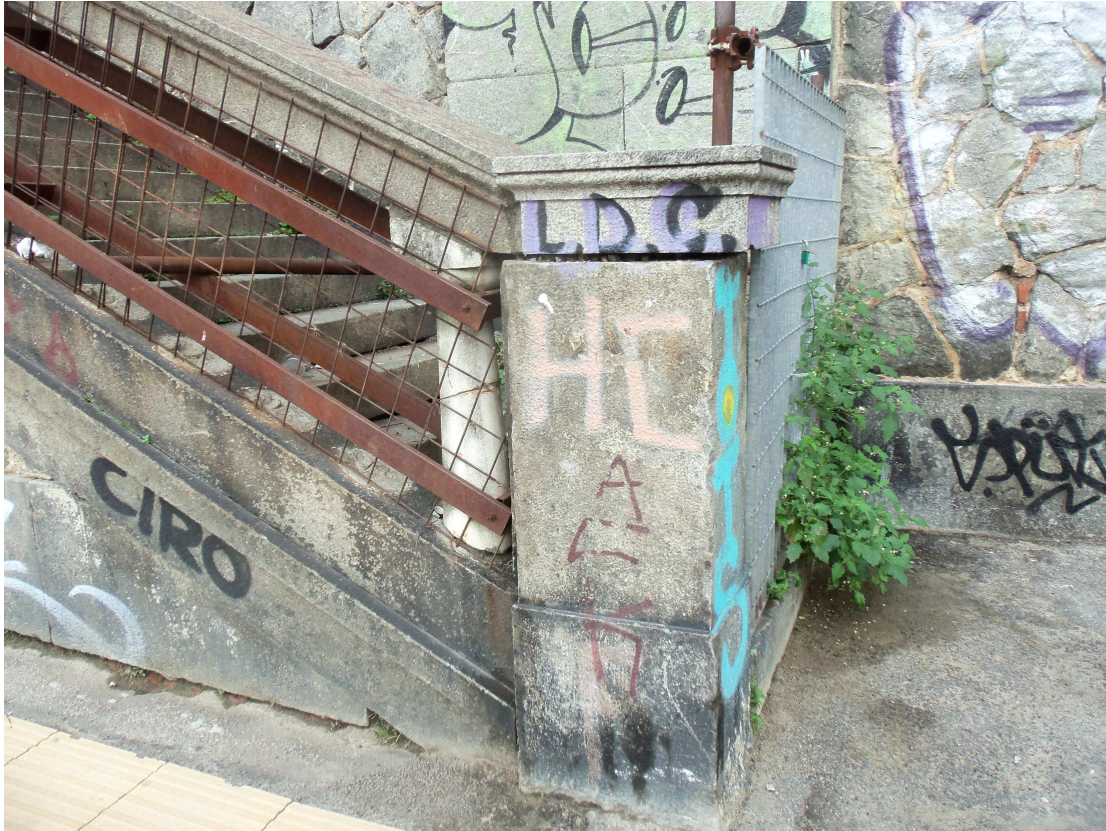
foto 53

parte superiore del pilastro terminale del “modulo Q – scala C” sconnesso e scivolato

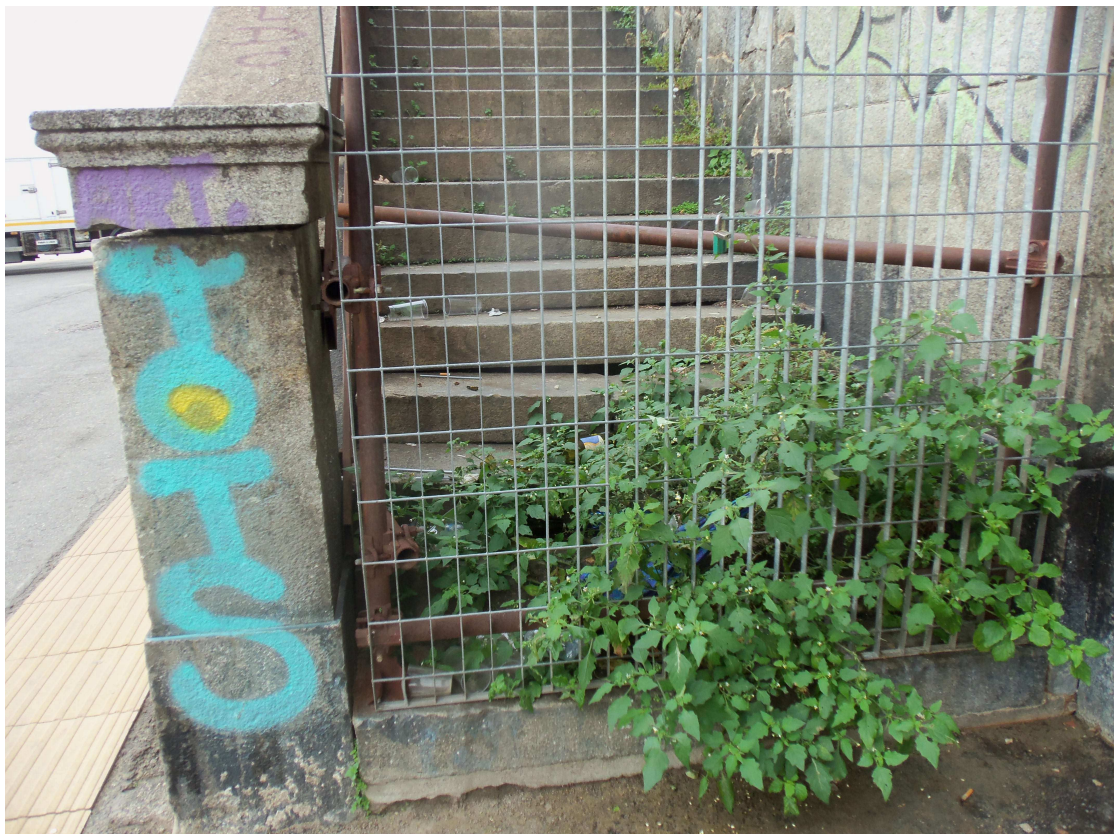
foto 54

vista esterna dei gradini rotti nella prima rampa a salire in corrispondenza del “modulo Q – scala C”
