CITTA' DI TORINO

RESTAURO MURAZZI DEL PO
INTERVENTI DI SISTEMAZIONE MANUFATTI ESTERNI

OGGETTO **RILIEVO STATO DI FATTO
MAPPATURA STATO DI DEGRADO DEI MANUFATTI
DOCUMENTAZIONE FOTOGRAFICA**

MURAZZI DI PO – PARTE A VALLE DEL PONTE DI PIETRA

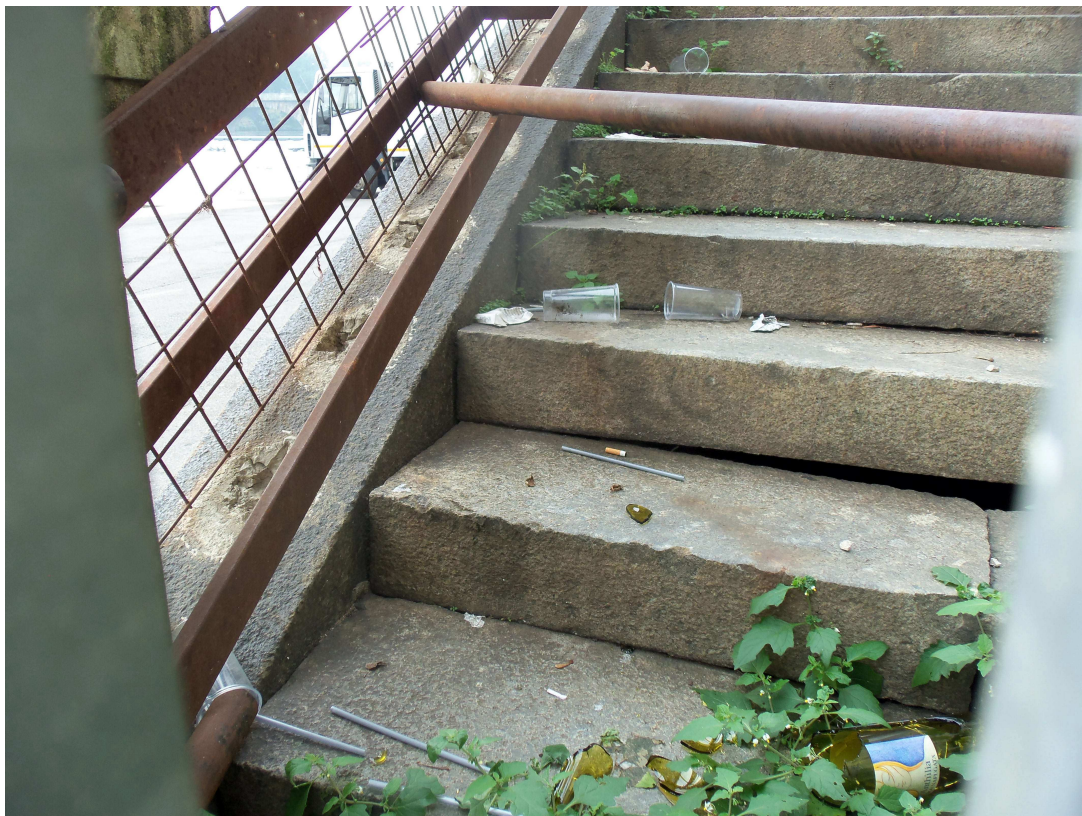
foto 55

vista esterna dei gradini rotti nella prima rampa a salire in corrispondenza del "modulo Q – scala C"

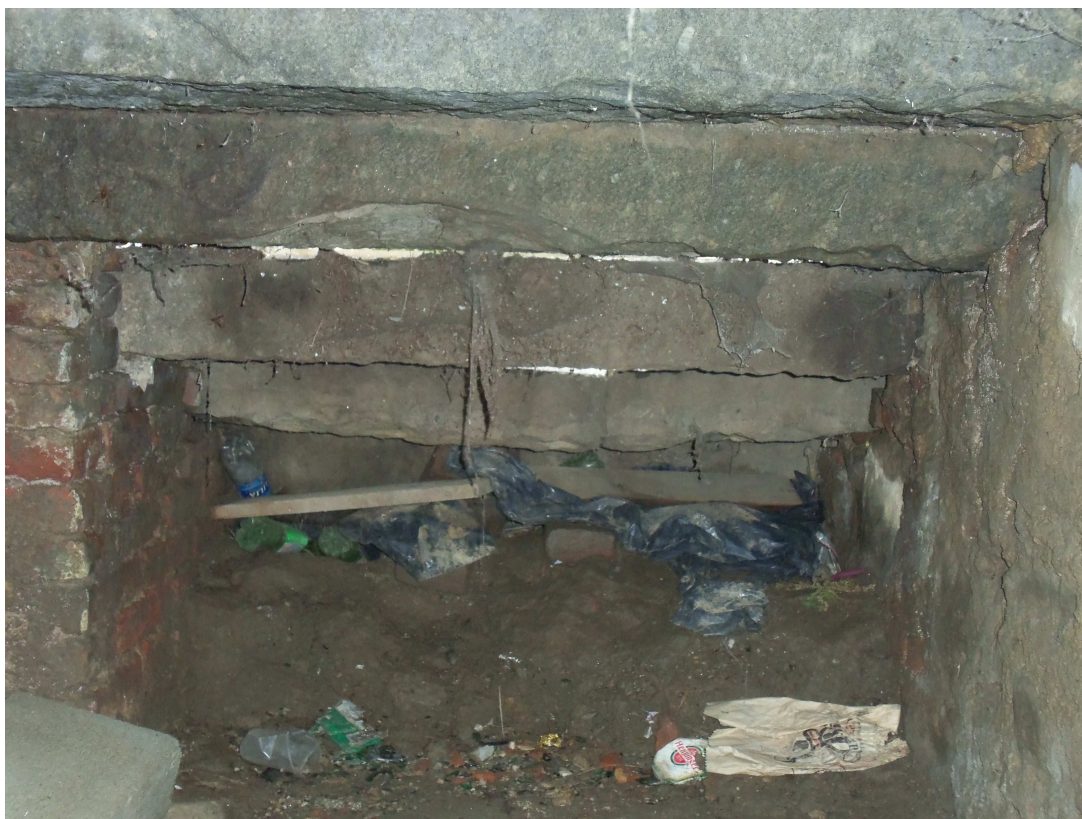
foto 56

vista interna dei gradini rotti nella prima rampa a salire in corrispondenza del "modulo Q – scala C"
