CITTA' DI TORINO

RESTAURO MURAZZI DEL PO
INTERVENTI DI SISTEMAZIONE MANUFATTI ESTERNI

PROGETTO ESECUTIVO

RELAZIONE TECNICA ILLUSTRATIVA
E QUADRO ECONOMICO

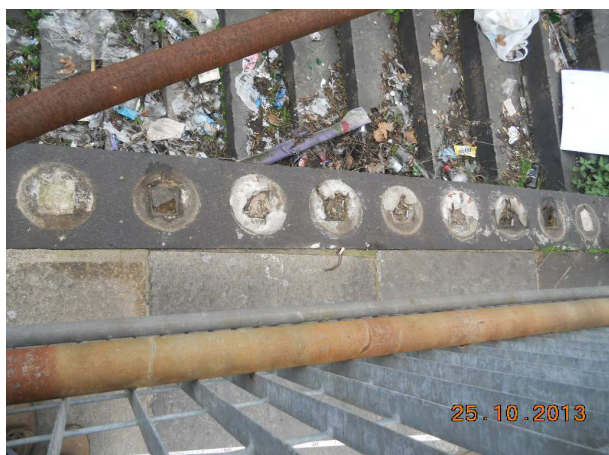
Le colonnine non presentano ancoraggi nè allo zoccolo nè alla cimasa ma sono inserite in una piccola concavità presente nello zoccolo, mentre superiormente, per le dimensioni in genere inferiori all'altezza tra zoccolo e cimasa, sono semplicemente stuccate con malta alla cimasa.

modulo 86 - sedi alla base delle colonnine

14. produzione nuove colonnine in pietra di Saltrio per sostituzione elementi mancanti, lesionati o gravemente deteriorati, aventi morfologia, dimensioni e caratteristiche cromatiche analoghe a quelle preesistenti. Tali colonnine dovranno inoltre essere dotate di incavi alla base ed in sommità (fori in sommità: diam 40 mm circa, profondità 10 cm circa; fori alla base: diam 14 mm, profondità 10 cm circa) per il successivo alloggiamento dei perni atti a solidarizzare le colonnine con la cimasa ed il basamento

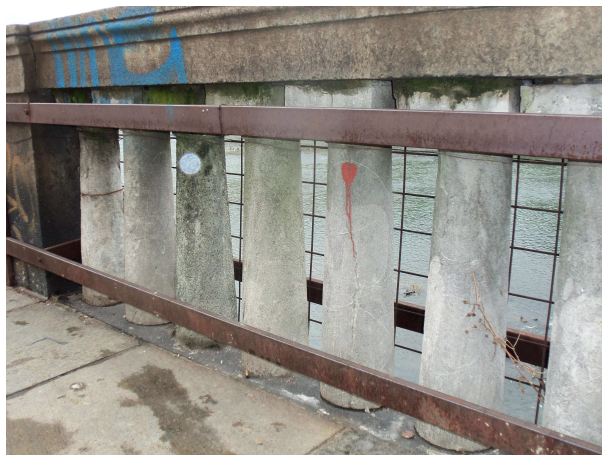
modulo 83 – attacco delle colonnine alla cimasa

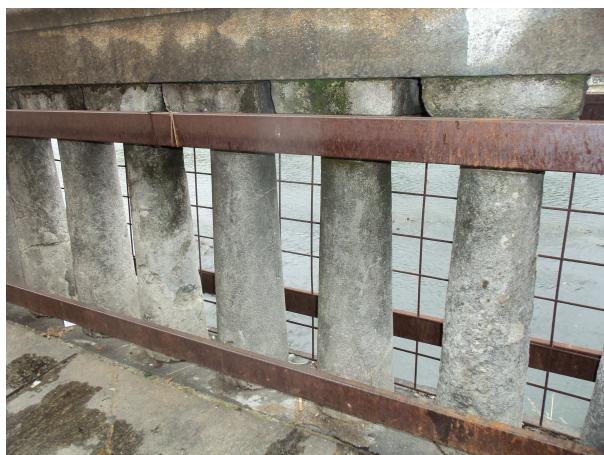
Le condizioni attuali delle colonnine sono molto diverse: per esempio si possono notare molte colonnine in pietra di Saltrio erose e sfogliate, altre rotte, altre ancora di pietra diversa, molto simile a quella che si trova in un tratto a monte riconducibile alla pietra di Finale. Molte sono state le sostituzioni con colonnine in cemento armato: nella balconata su 291 colonnine, 33 sono state sostituite e nella scala su 126 colonnine 10. Tali manufatti oltre ad essere molto differenti per finitura superficiale e colore ora presentano numerose rotture e lesioni, mentre nella parte a monte le colonnine in cls sicuramente più recenti ripropongono fedelmente la consistenza e colore di quelle originarie tanto che per alcune risulta quasi impossibile distinguerle.

colonnine erose e lesionate nel modulo 81

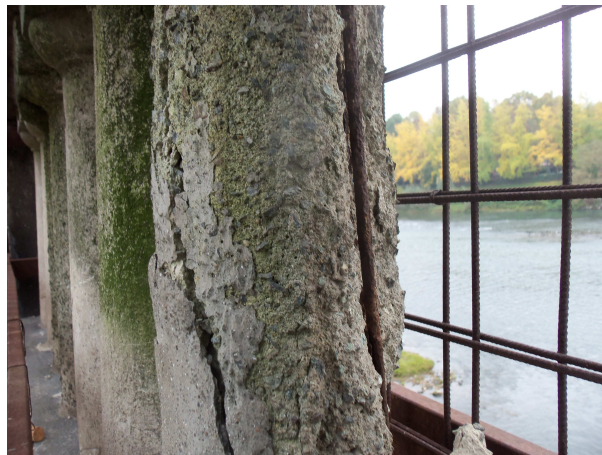
colonnina in cls nel modulo 89

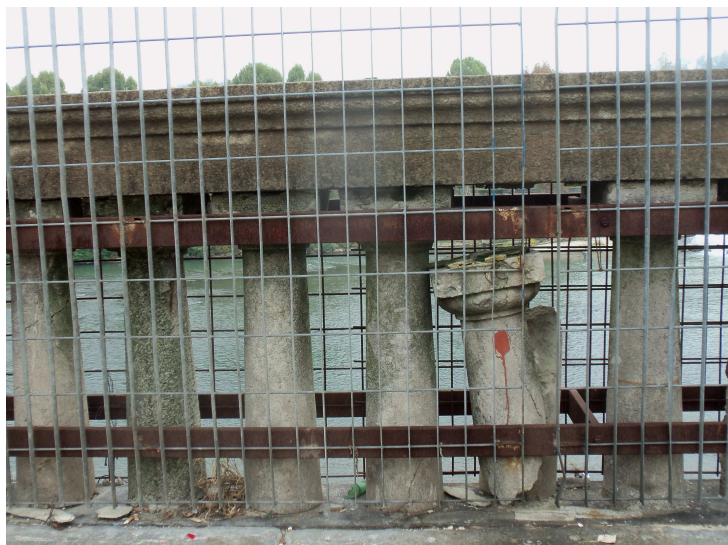
colonnina rotta nel modulo 88

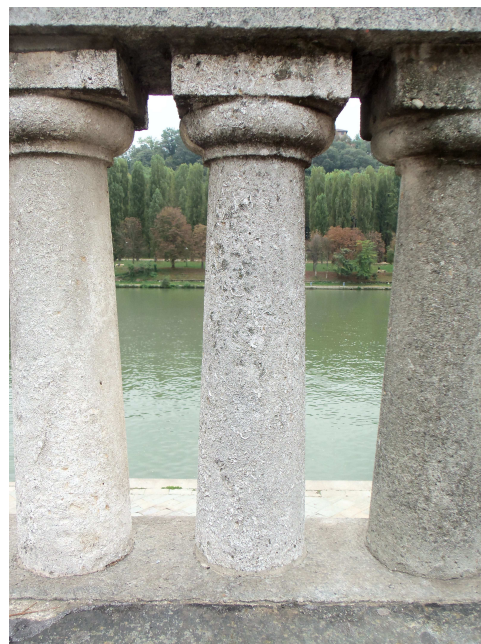
tipi diversi di colonnine nel modulo 46

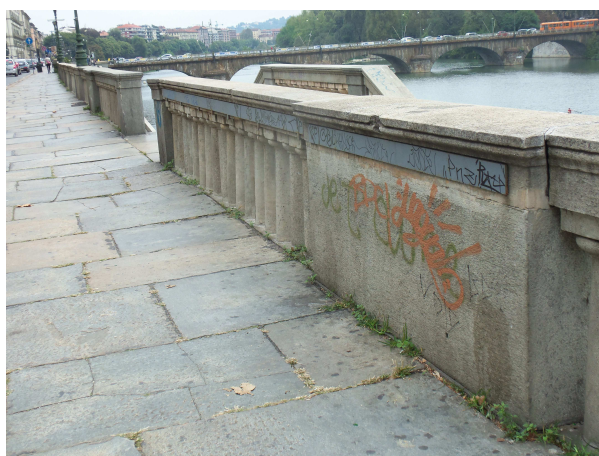
Le cimase, nella parte a valle, non presentano lesioni, mentre nella parte a monte si contano una decina di lesioni alcune delle quali già oggetto di intervento di consolidamento. A valle, nei moduli mancanti è possibile rilevare la presenza di perni metallici interni di collegamento tra pilastro e cimasa stessa, accorgimento non presente nella parte a monte.

intervento di consolidamento delle cimase nel modulo 63

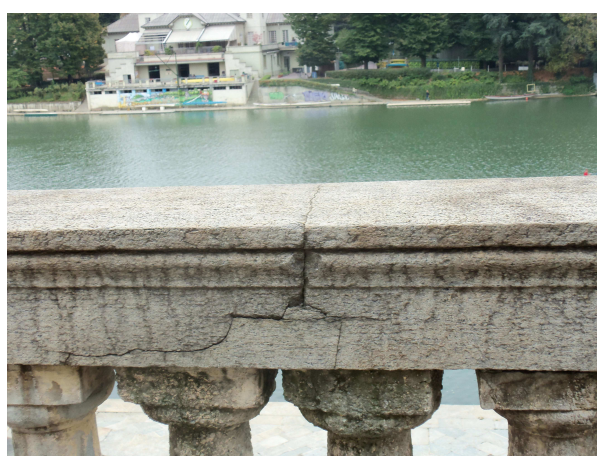
cimasa lesionata nel modulo 61

20. Per gli elementi lesionati, ripristino della continuità della cimasa con consolidamento strutturale mediante microperforazioni trasversali passanti nella lesione e successiva iniezione di resine epossidiche bicomponenti a bassissima viscosità, fino a rifiuto

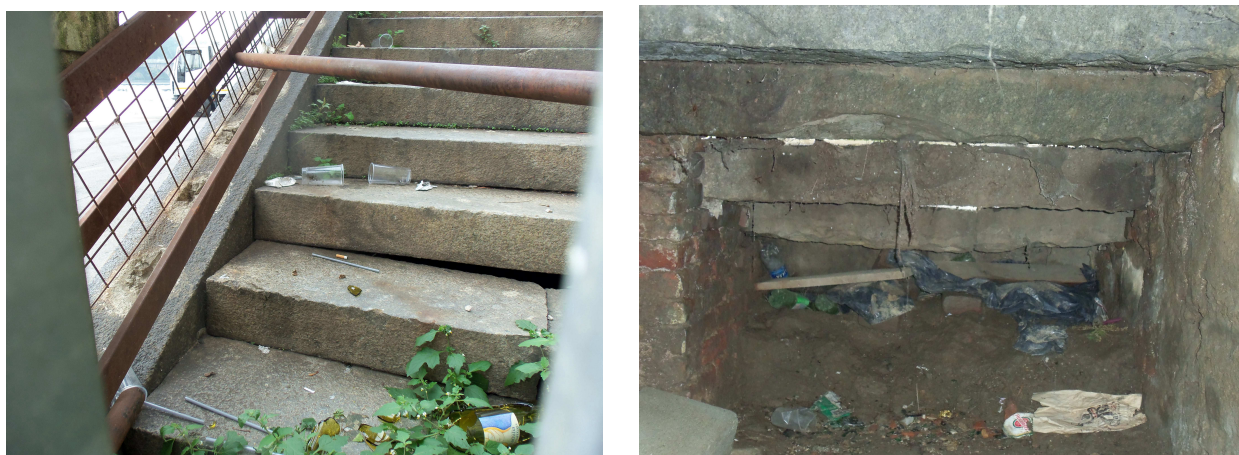
In particolare la scala C, attualmente inagibile, necessita di interventi di consolidamento strutturale diffusi non solo in relazione ai gradini rotti ma anche agli appoggi sulle murature esterne e la solidarizzazione dei muri esterni con la struttura portante dei murazzi.

vista esterna e sottorampa dei gradini rotti nella prima rampa a salire in corrispondenza del “modulo q – scala C”

38. Pulizia elementi lapidei costituenti i gradini e cornici laterali in pietra (idropulitura con acqua a bassa pressione o nebulizzata e con detergenti neutri)
39. messa in quota dei primi gradini delle rampe e realizzazione delle murature di appoggio degli stessi
40. Per gli elementi lesionati, ripristino della continuità dei blocchi che costituiscono i gradini con consolidamento strutturale mediante preventivo riallineamento degli stessi, ove

necessario. Successive microperforazioni trasversali passanti nella lesione e successiva iniezione di resine epossidiche bicomponenti a bassissima viscosità, fino a rifiuto. Per i gradini che presentano parti mancanti, ricostruzione delle stesse con inserimento di tasselli in materiale lapideo avente caratteristiche tipologiche e cromatiche analoghe ai gradini esistenti.

51. Intervento di consolidamento della muratura esistente mediante la tecnica delle iniezioni a bassa pressione di legante idraulico fillerizzato superfluido, resistente ai sali, a base di calce ed eco-pozzolana, da realizzarsi in corrispondenza delle lesioni presenti sulle murature sottostanti la scala
