RESTAURO MURAZZI DEL PO
INTERVENTI DI SISTEMAZIONE MANUFATTI ESTERNI
(cod. opera 4110)

PROGETTO ESECUTIVO

RELAZIONE TECNICO-ILLUSTRATIVA
E
QUADRO ECONOMICO

giugno 2015

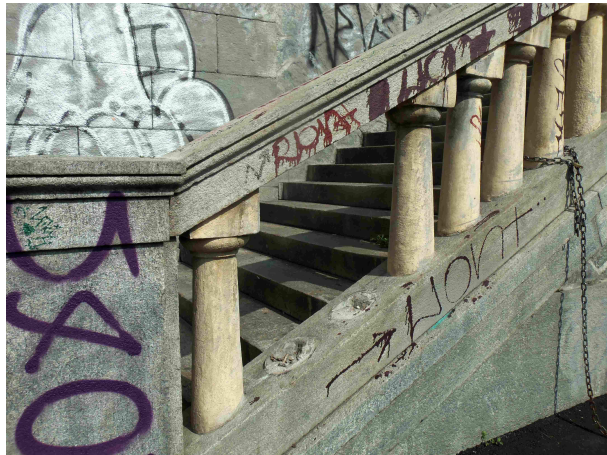
Le colonnine, presumibilmente come nella parte a valle oggetto di un intervento in corso di esecuzione, non presentano veri ancoraggi allo zoccolo ed alla cimasa ma sono inserite in una piccola concavità presente nello zoccolo ed in uno scasso rettangolare nella cimasa, avendo comunque uno spessoramento superiormente in malta per le dimensioni in genere inferiori all'altezza tra zoccolo e cimasa.

scala B modulo R - sedi alla base delle colonnine

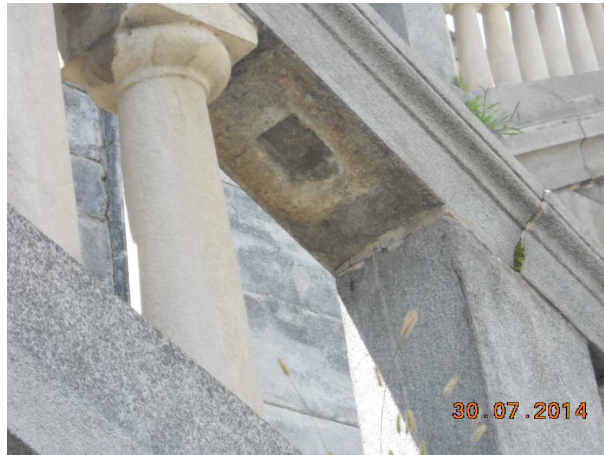
scala A modulo G – attacco delle colonnine alla cimasa

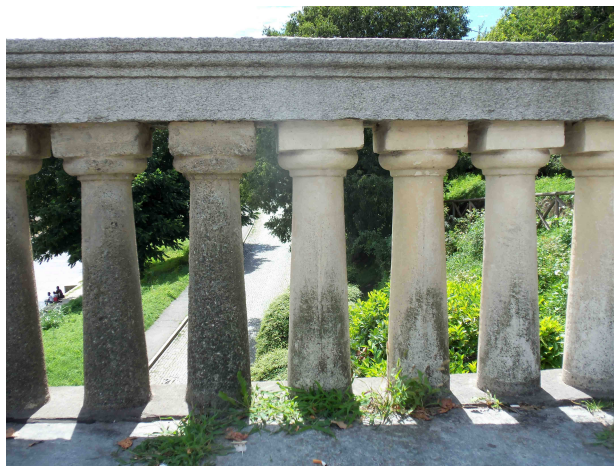
accettabili pur essendo, in alcuni casi, molto evidente la loro natura artificiale. In ogni caso è prevista una colorazione delle colonnine in cemento per uniformare tutti i manufatti cementizi alle colonnine in pietra originarie e sostituite.

colonnine in cls nel modulo 2

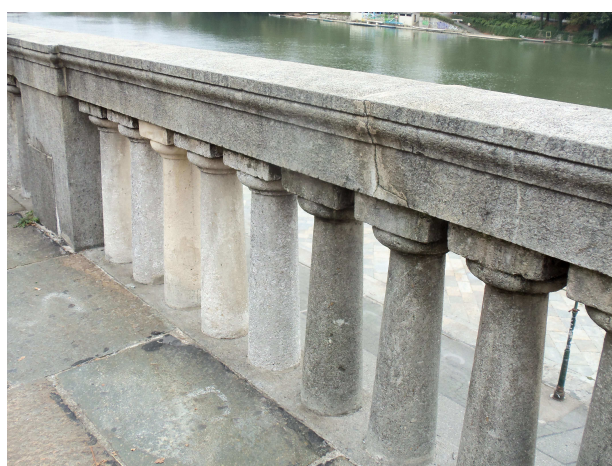
tipi diversi di colonnine nel modulo 44

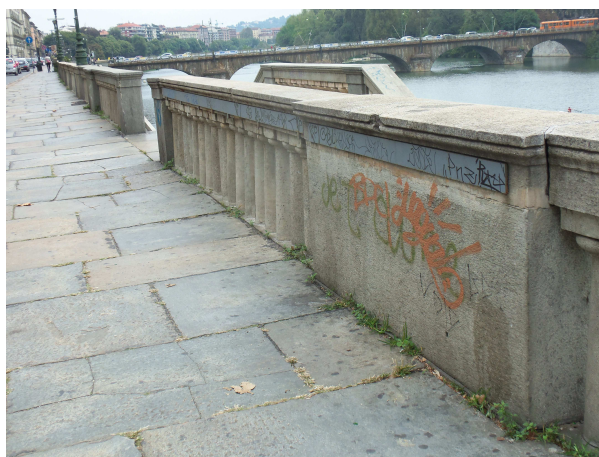
Per quanto riguarda le cimase, nella parte a monte si contano una quindicina di lesioni alcune delle quali già oggetto di intervento di consolidamento e parti mancanti delle quali è necessario valutare un eventuale ripristino.

intervento di consolidamento delle cimase nel modulo 63

Nei moduli dove la cimasa presenta lesioni o rotture (2, 3, 11, 12, 13, 14, 33, 36, 37, 40, 42, 43, 44, 45, 61, 63) si procederà secondo le modalità operative eseguite nell'appalto della parte a valle del ponte di pietra: smontaggio di cimase e colonnine, loro reciproca solidarizzazione anche con la zoccolatura con perni in acciaio inox inghisati con resina epossidica, solidarizzazione pilastri/cimasa con grappe oltre che l'ancoraggio della zoccolatura alla muratura e il successivo rimontaggio. E' previsto il ripristino della continuità strutturale delle cimase lesionate mediante inserimento di 4 barre filettate in acciaio inox Ø14 inghisate con resina epossidica bicomponente, mentre per lo zoccolo l'utilizzo di resine epossidica bicomponente a bassissima viscosità (intervento 1).

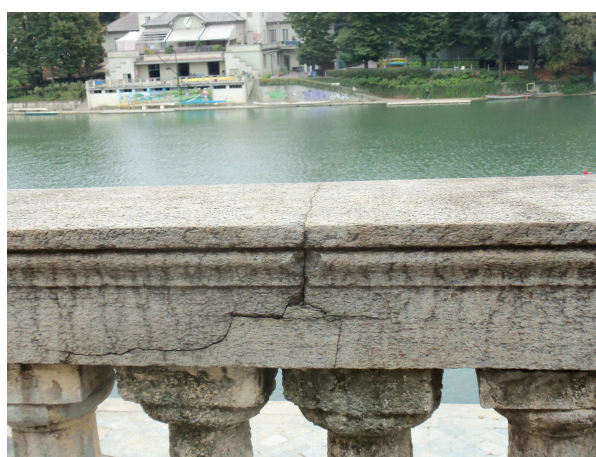
cimasa lesionata nel modulo 61

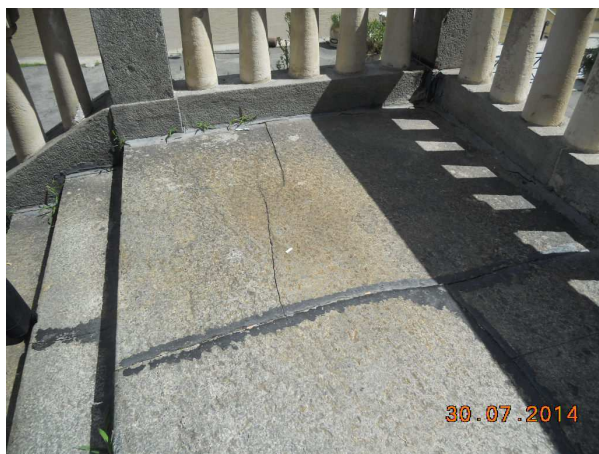
In particolare la scala A presenta, oltre che alcuni gradini rotti, anche una lastra del pianerottolo della parte destra rotta e alcuni zoccoli fratturati/fessurati (due in adiacenza al pianerottolo rotto) mentre il modulo E della balaustra (corrispondente al medesimo pianerottolo) ha una colonnina in più rispetto alla costruzione originaria e tutte le colonnine spostate rispetto all'incavo di sede originaria.

pianerottolo e gradino rotto nel modulo F - scala A

63. Per gli elementi lesionati quali gradini e pianerottoli ripristino delle lesioni con inserimento di barre elicoidali e sigillatura dei fori mediante adesivo epossidico previo riallineamento degli stessi, ove necessario.

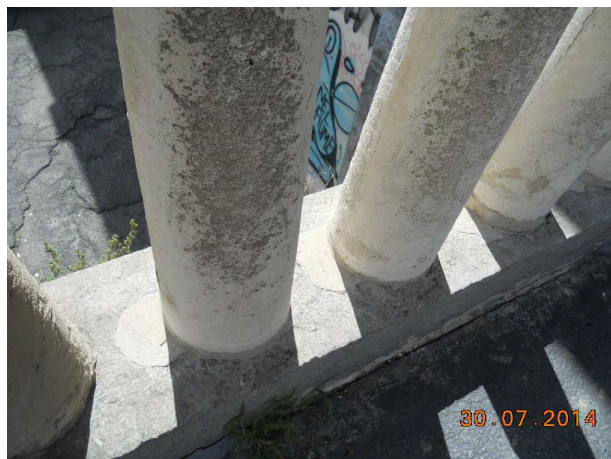
colonnine del modulo E – scala A

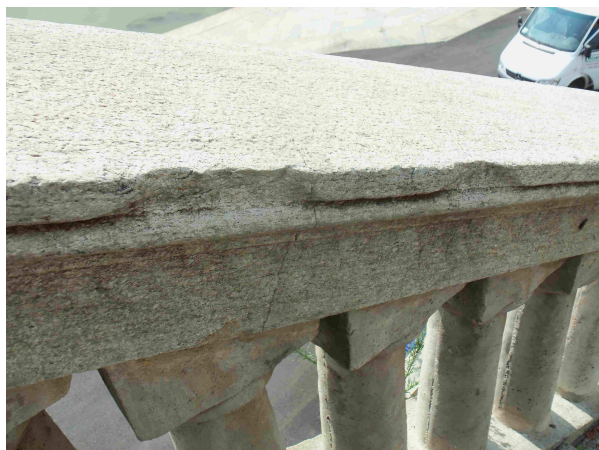
Anche la scala B necessita di interventi di consolidamento strutturale in quanto, a seguito di un incidente le cui tracce sono visibili nella balaustra soprastante per l'intervento in carpenteria metallica di fasciatura della cimasa (modulo 63) e del pilastro adiacente, il primo pianerottolo delle rampe di destra è rotto, la cimasa del modulo B è lesionata mentre alcuni gradini anche della parte sinistra sono rotti o lesionati. Contestualmente all'intervento sulla balaustra è stata realizzato nei primi anni 2000 anche il consolidamento nel sotto scala con putrelle metalliche.

cimasa lesionata nel modulo B - scala B

Per le lesioni presenti nelle cimase, è previsto il ripristino della continuità strutturale mediante inserimento di 4 barre filettate in acciaio inox Ø14 inghisate con resina epossidica bicomponente; per lo zoccolo e i pilastri l'utilizzo di resine epossidica bicomponente a bassissima viscosità mentre per i gradini il ripristino delle lesioni con inserimento di barre elicoidali e sigillatura dei fori mediante adesivo epossidico previo riallineamento degli stessi, ove necessario.
