RESTAURO MURAZZI DEL PO
INTERVENTI DI SISTEMAZIONE MANUFATTI ESTERNI
(cod. opera 4110)

PROGETTO ESECUTIVO

OGGETTO RILIEVO STATO DI FATTO MAPPATURA STATO DI DEGRADO DEI MANUFATTI DOCUMENTAZIONE FOTOGRAFICA					NOME-FILE	Scala Plot
					SCALA	
REV	MODIFICHE	DATA	DISEGNATO	CONTROLLATO	<div style="border: 1px solid black; border-radius: 15px; padding: 10px; text-align: center;"> ELABORATO AR-3 </div>	
0	EMISSIONE	giugno 2015				
1						
2						
3						
4

MURAZZI DI PO – PARTE A MONTE DEL PONTE DI PIETRA
DOCUMENTAZIONE FOTOGRAFICA

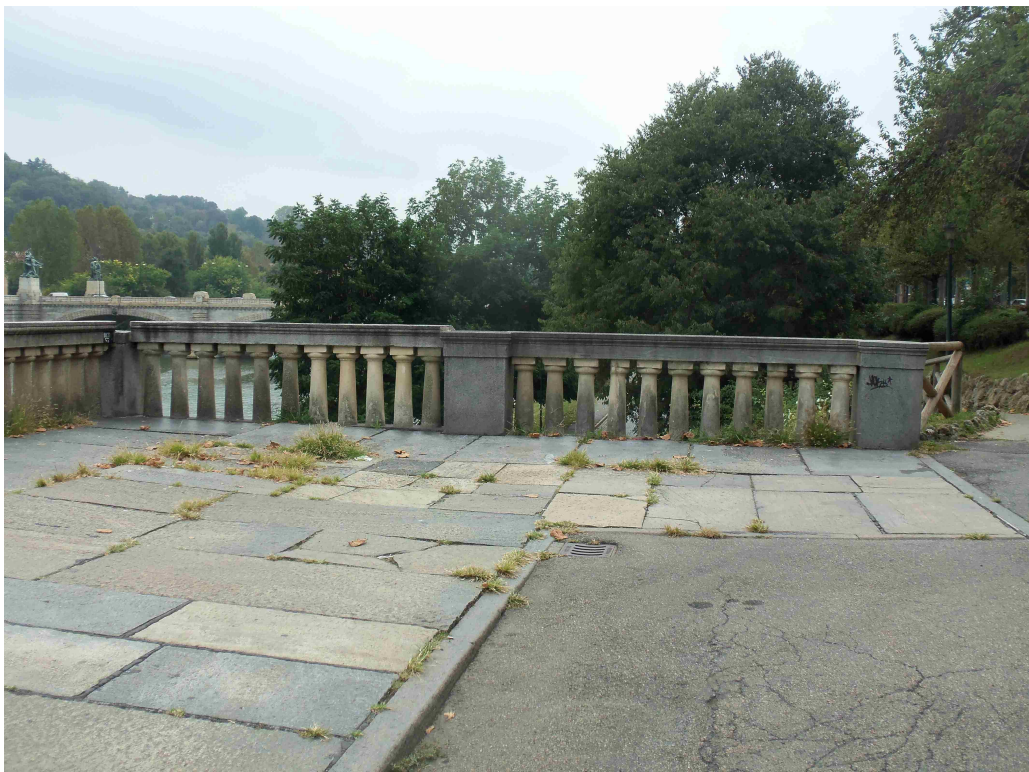
foto 01
disallineamento della cimasa del modulo 2

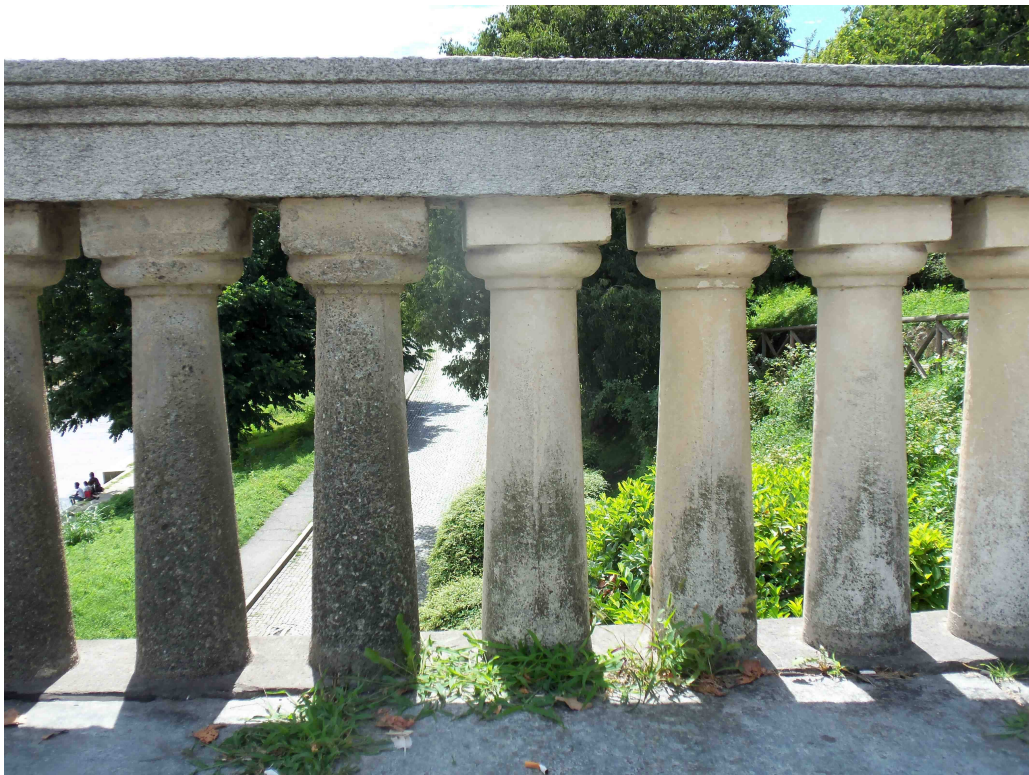
foto 02
tipologie diverse di colonnine in cls nel modulo 2

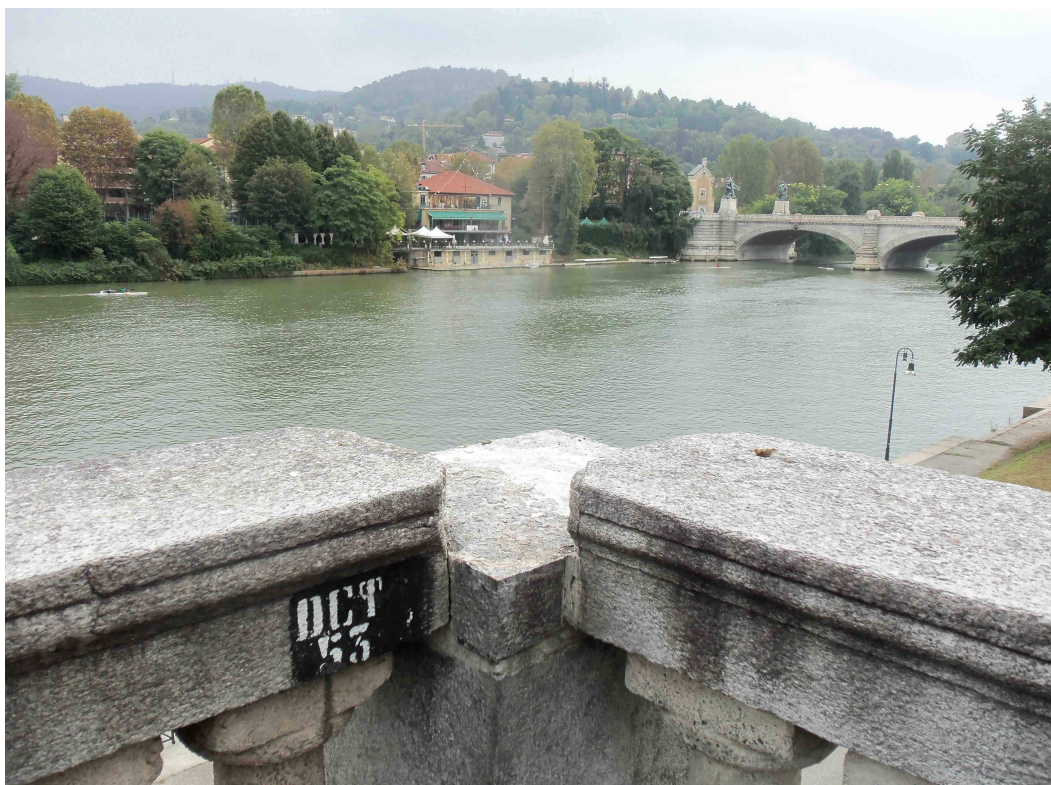
foto 03
capitello del pilastro2/3 mancante

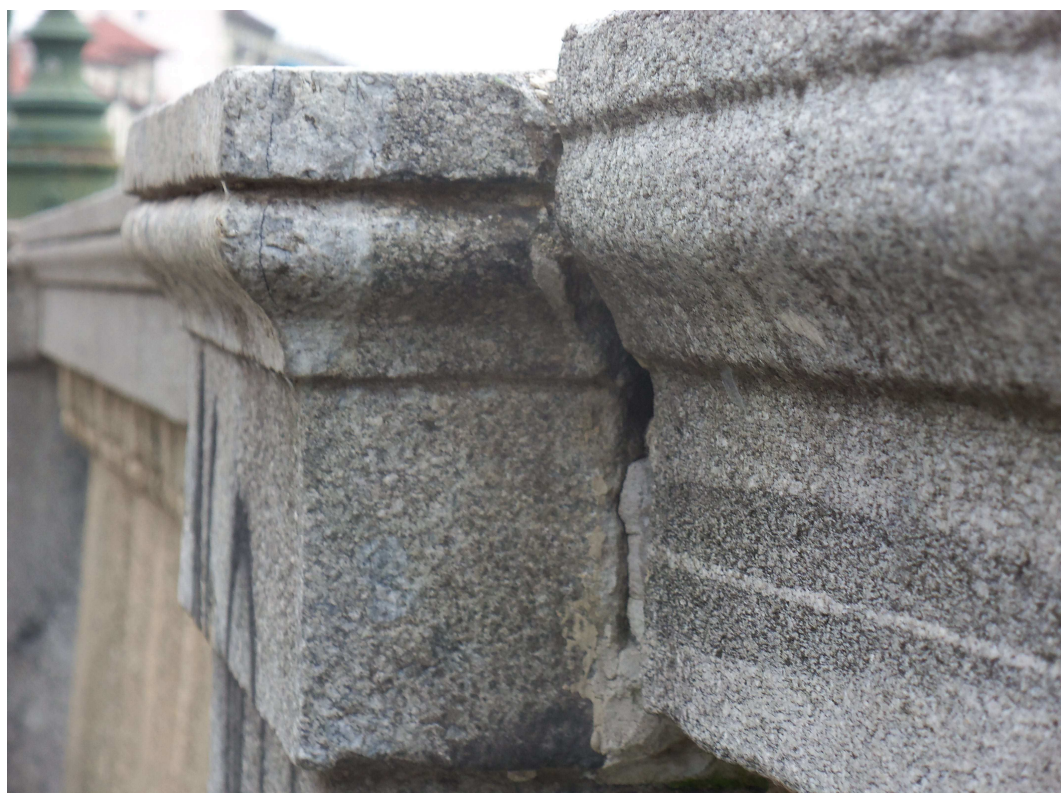
foto 04
giunto tra cimasa del modulo 4 e pilastro 4/5 non solidale

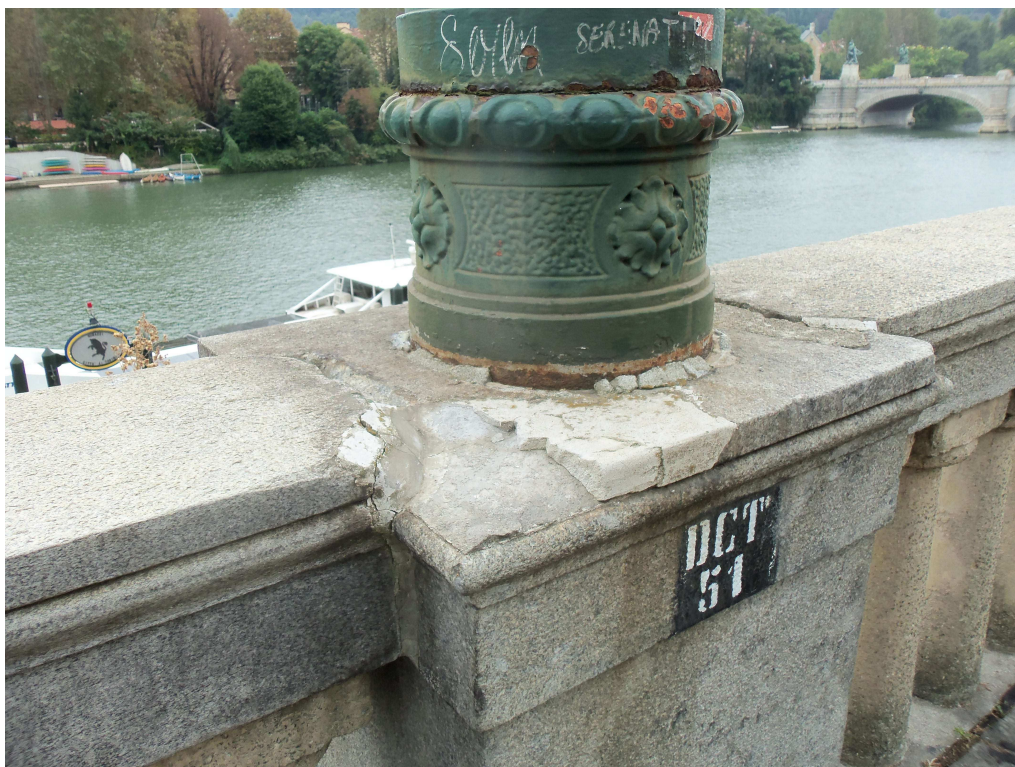
foto 05
sigillature in cls e parti mancanti del capitello e degli angoli del pilastrino 5/6

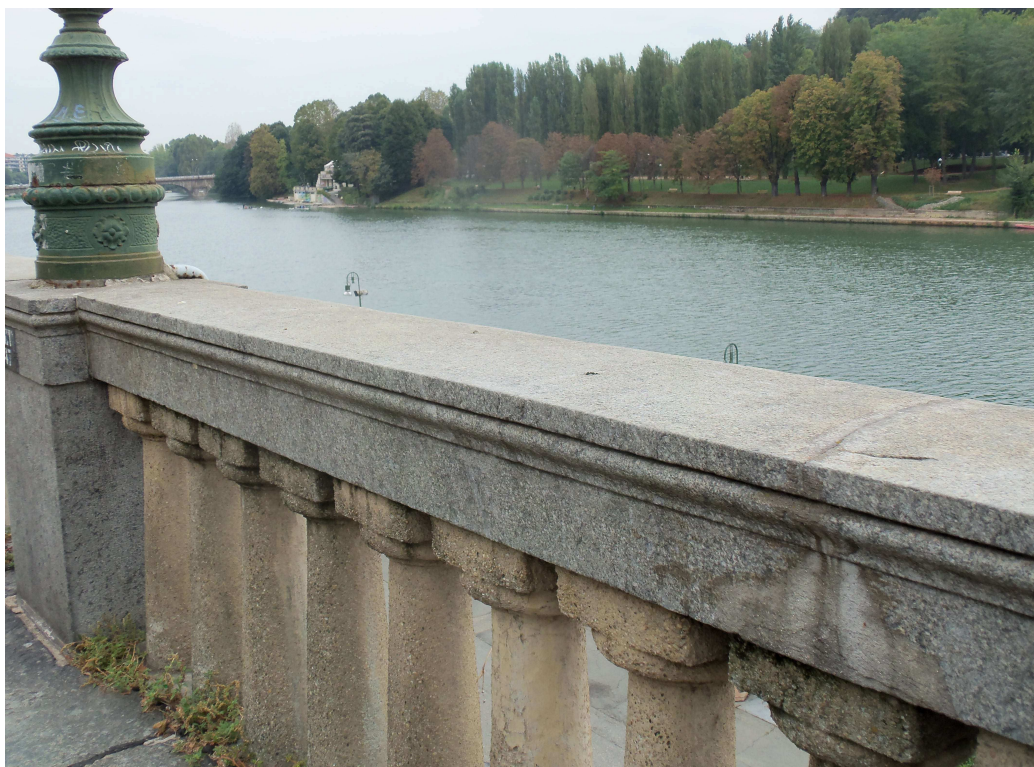
foto 07
lesione cimasa del modulo 11

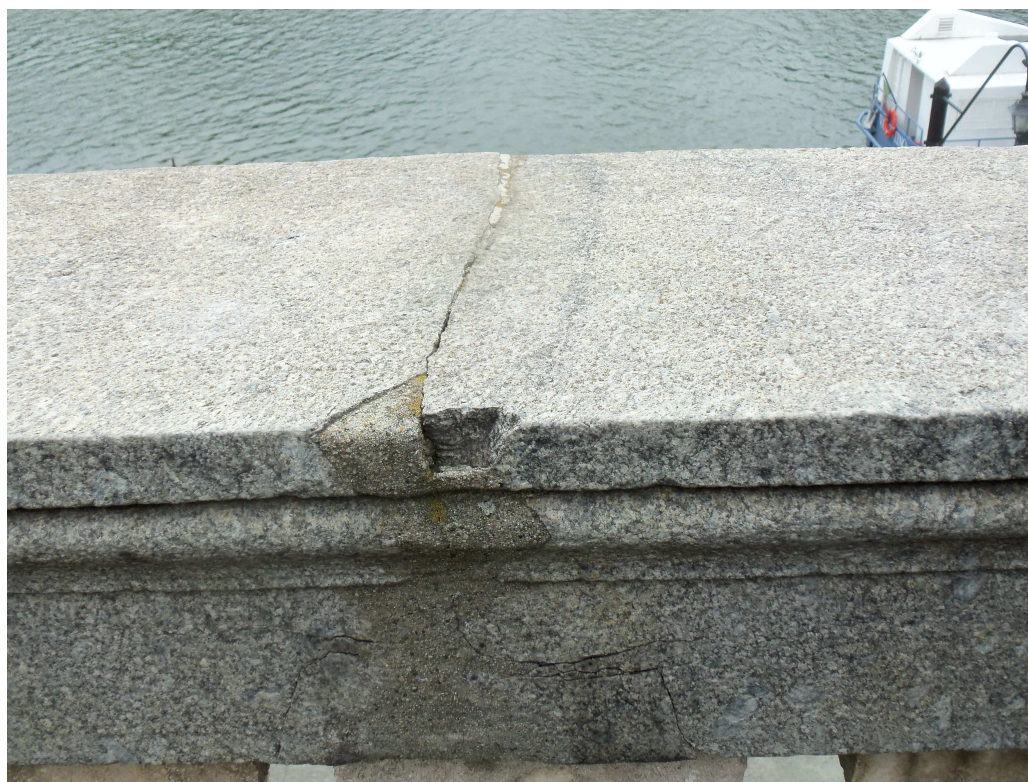
foto 08
lesione cimasa del modulo 12

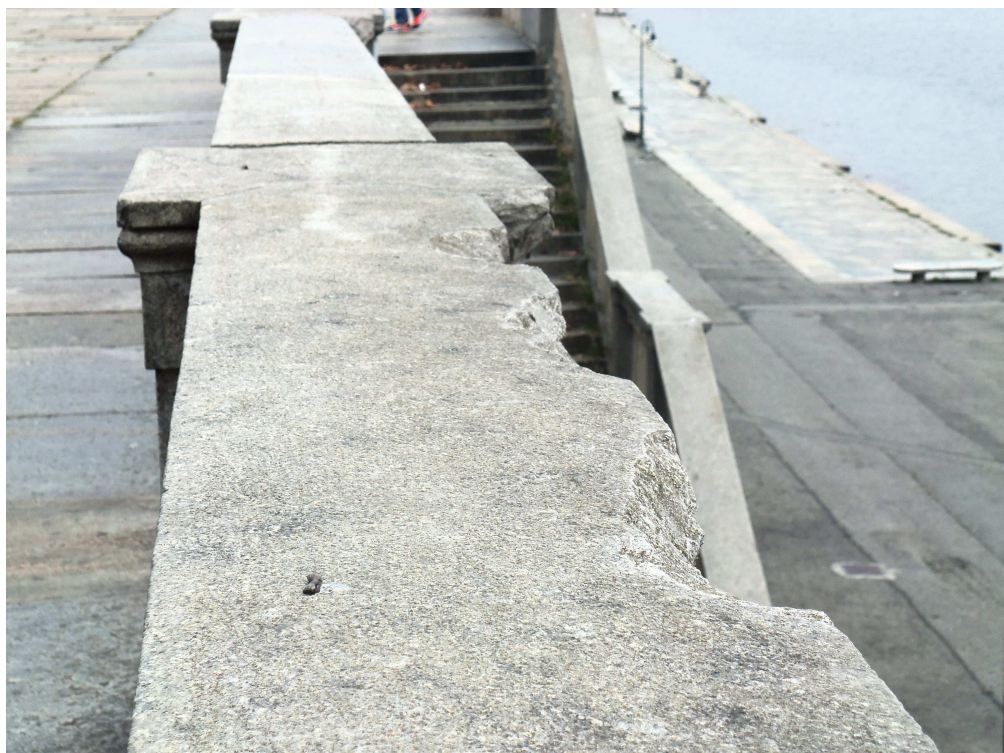
foto 09
partì mancanti della cimasa del modulo 13

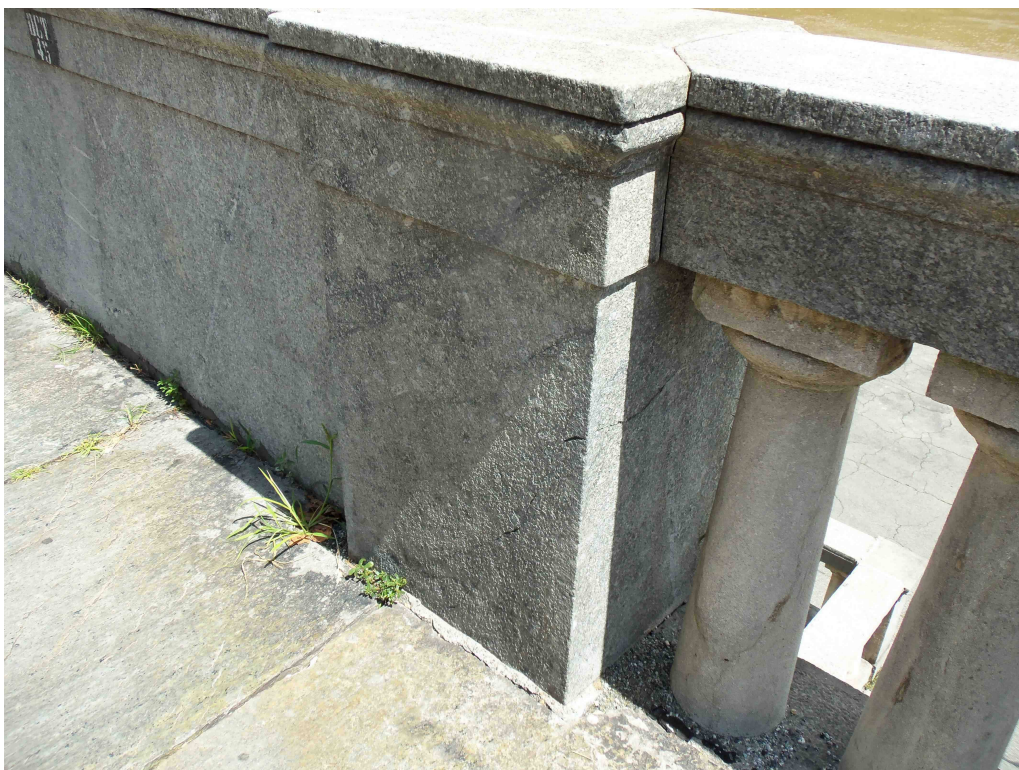
foto 12
lesione laterale del pilastro 14/15

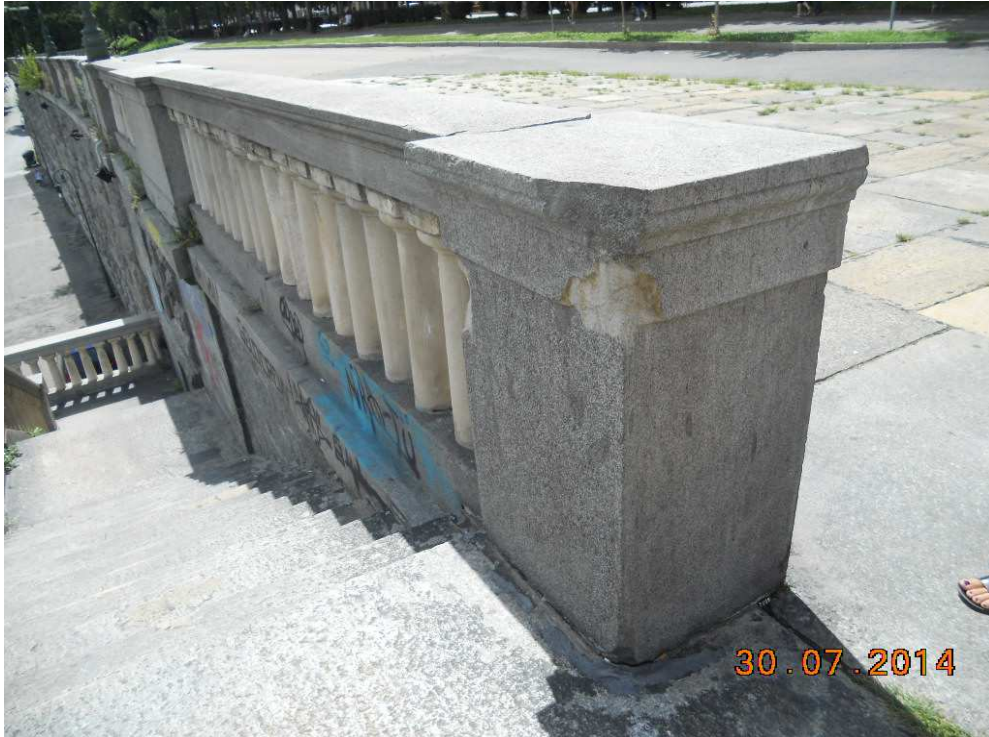
foto 13
angoli del pilastro finale 16 rotti e in parte ripristinati

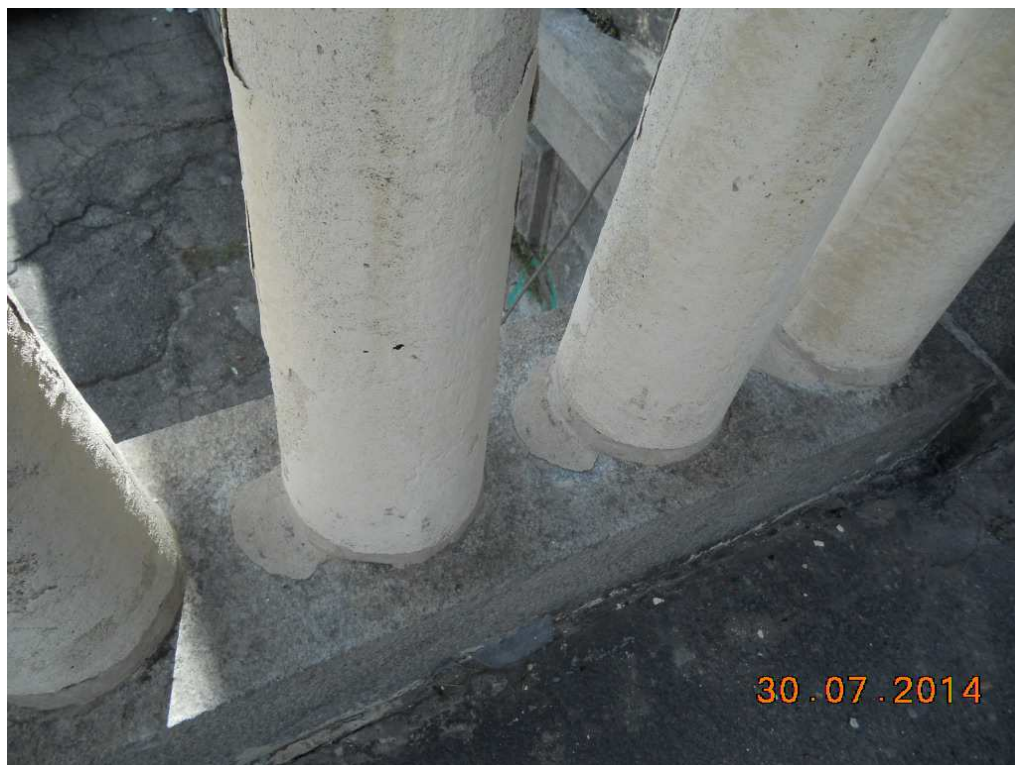
foto 15
spostamento delle colonnine rispetto alla sede originaria nel modulo E della scala A

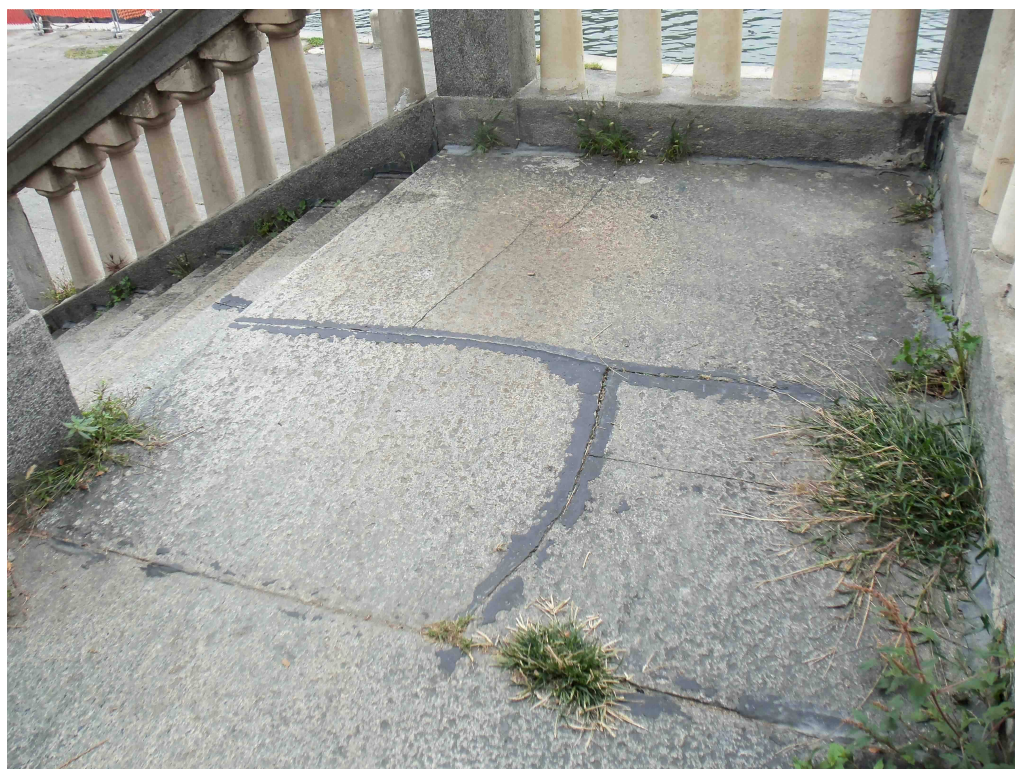
foto 16
lastra del pianerottolo in corrispondenza dei moduli E e F della scala A rotta

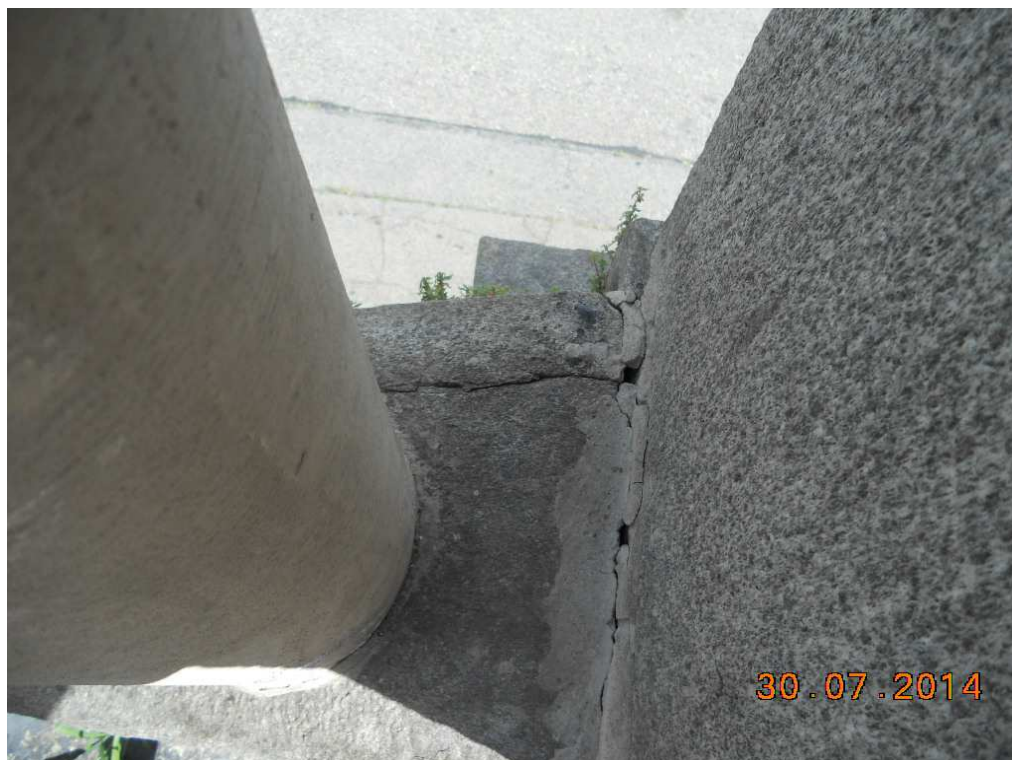
foto 17
zoccolo del modulo G della scala A fessurato

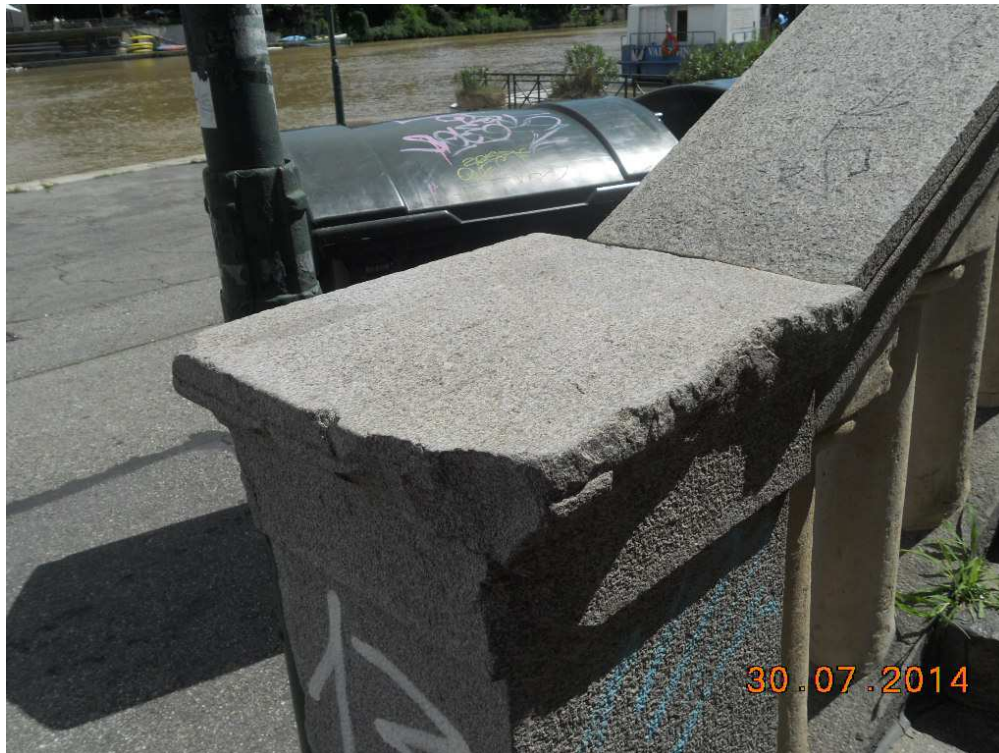
foto 18
parti della sommità del pilastro finale del modulo H della scala A mancanti

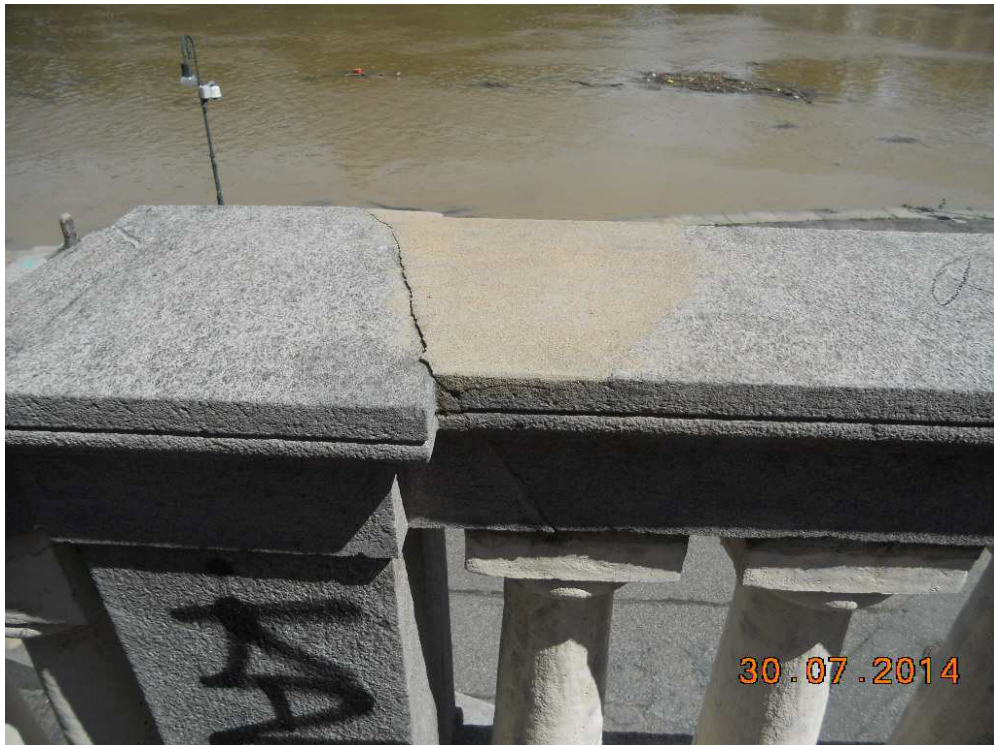
foto 19
lesione della cimasa del modulo M della scala A e ripristini in cls

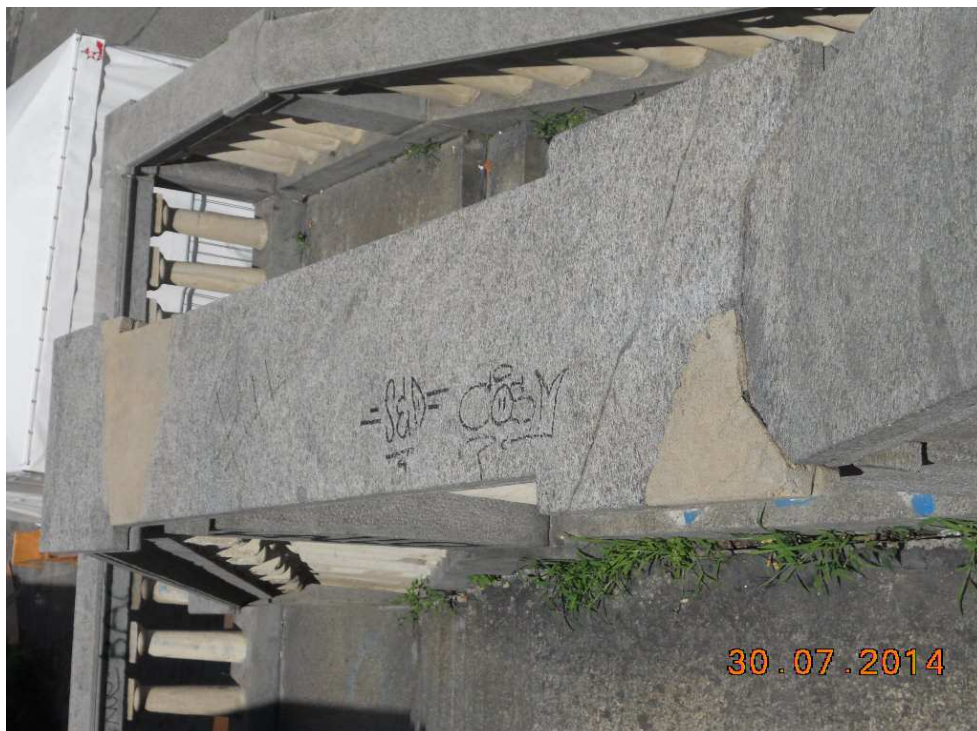
foto 20
lesione della cimasa del modulo M della scala A e ripristini in cls

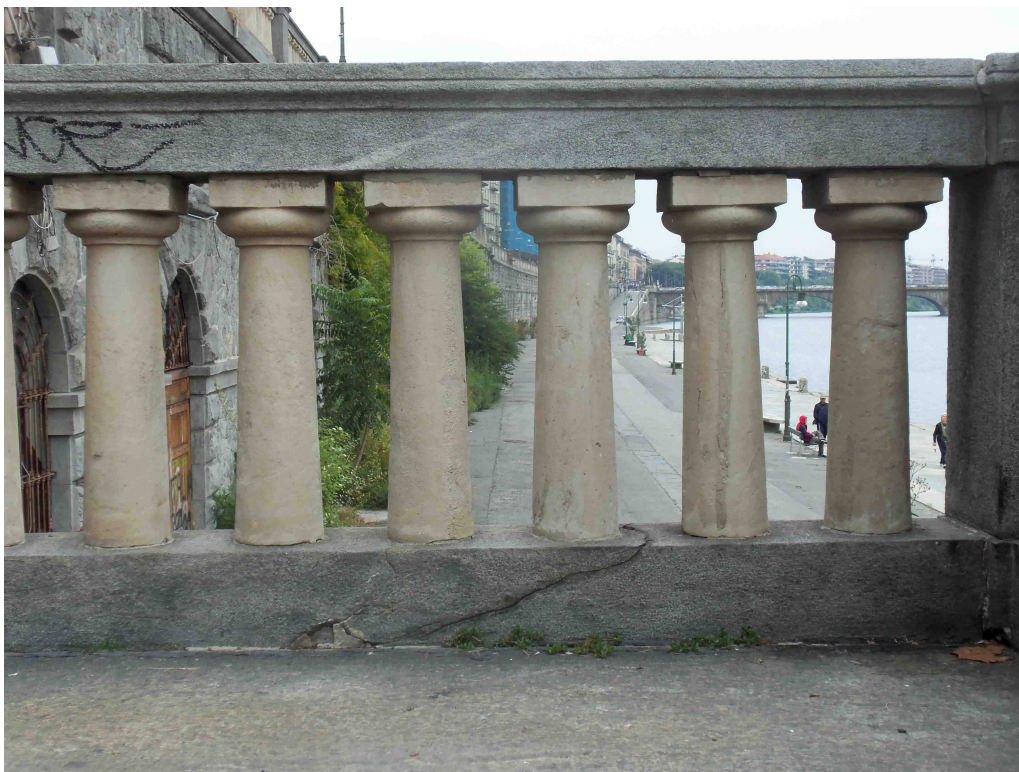
foto 21
zoccolo del modulo O della scala A fessurato

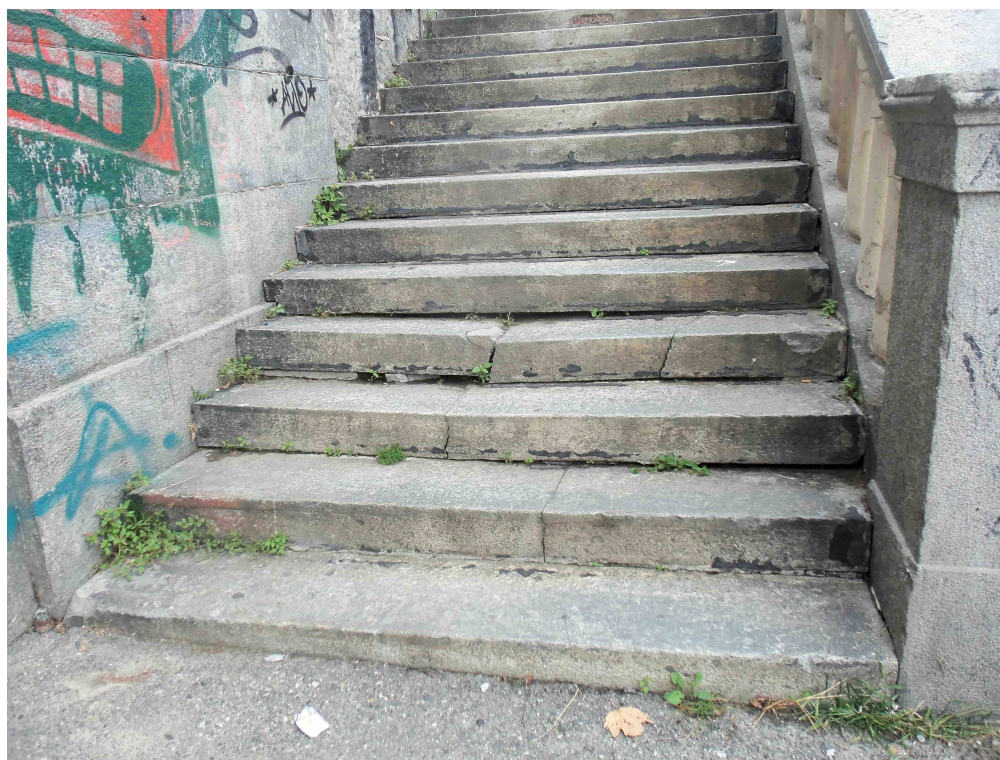
foto 22
2°, 3° e 4° gradino a salire del modulo R della scala A rotti

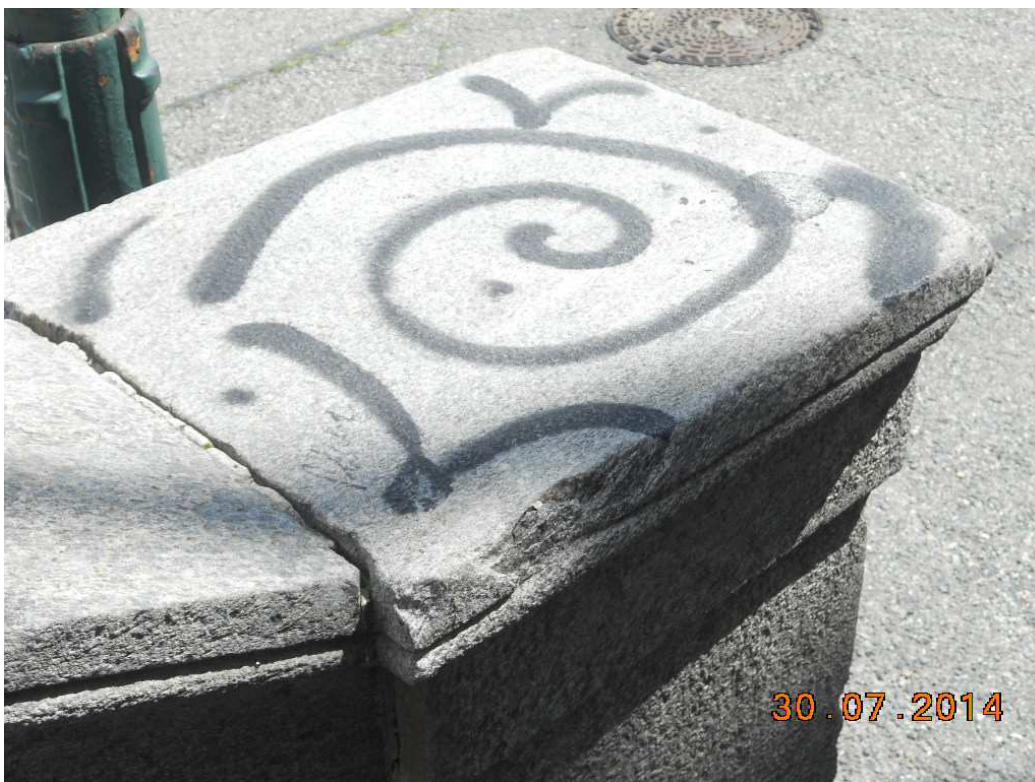
foto 23
parti mancanti del pilastro finale del modulo R della scala A

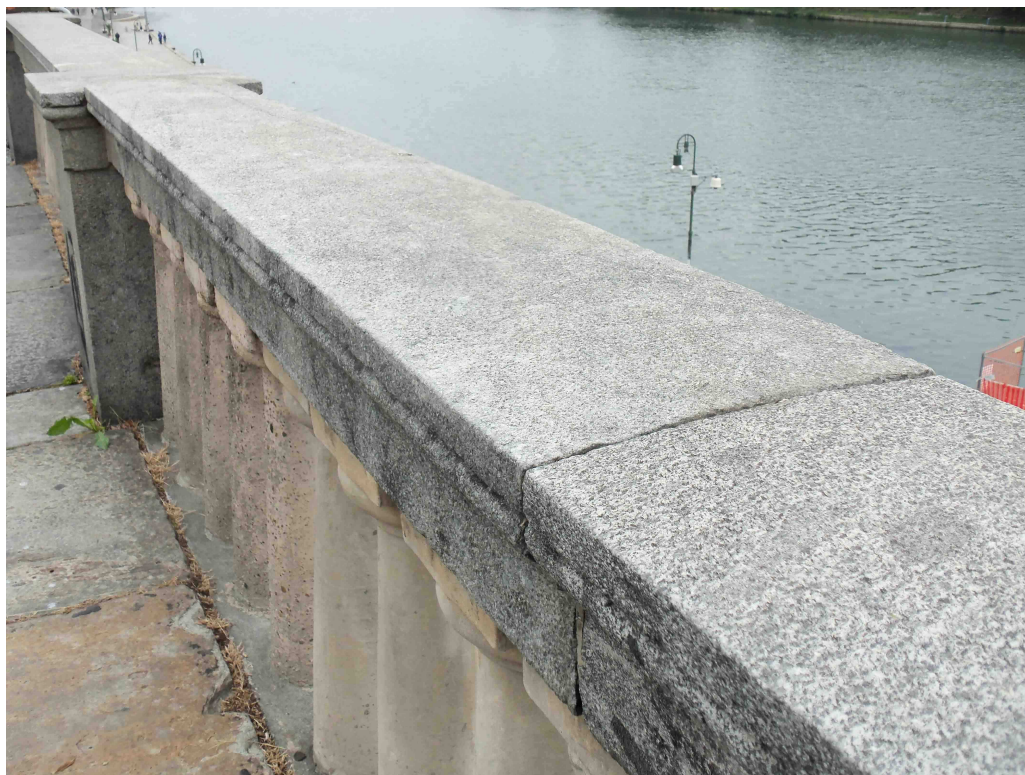
foto 24
lesione cimasa del modulo 18

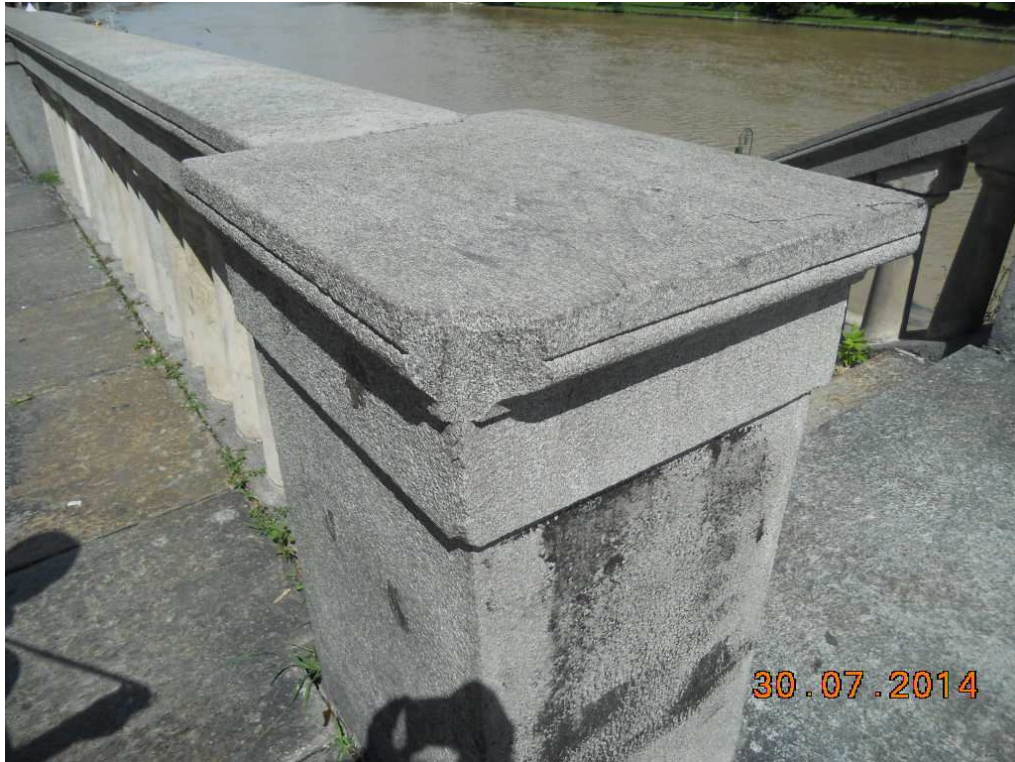
foto 25
angolo roto del pilastrino finale del modulo 20

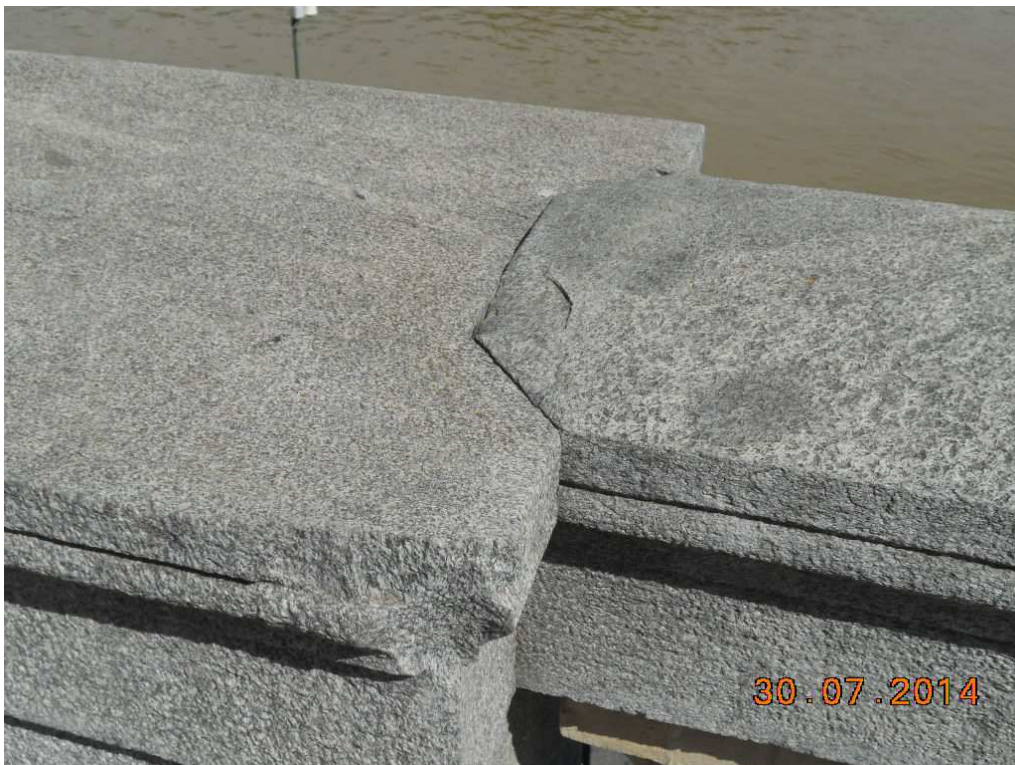
foto 26
angolo roto del pilastrino 20/21

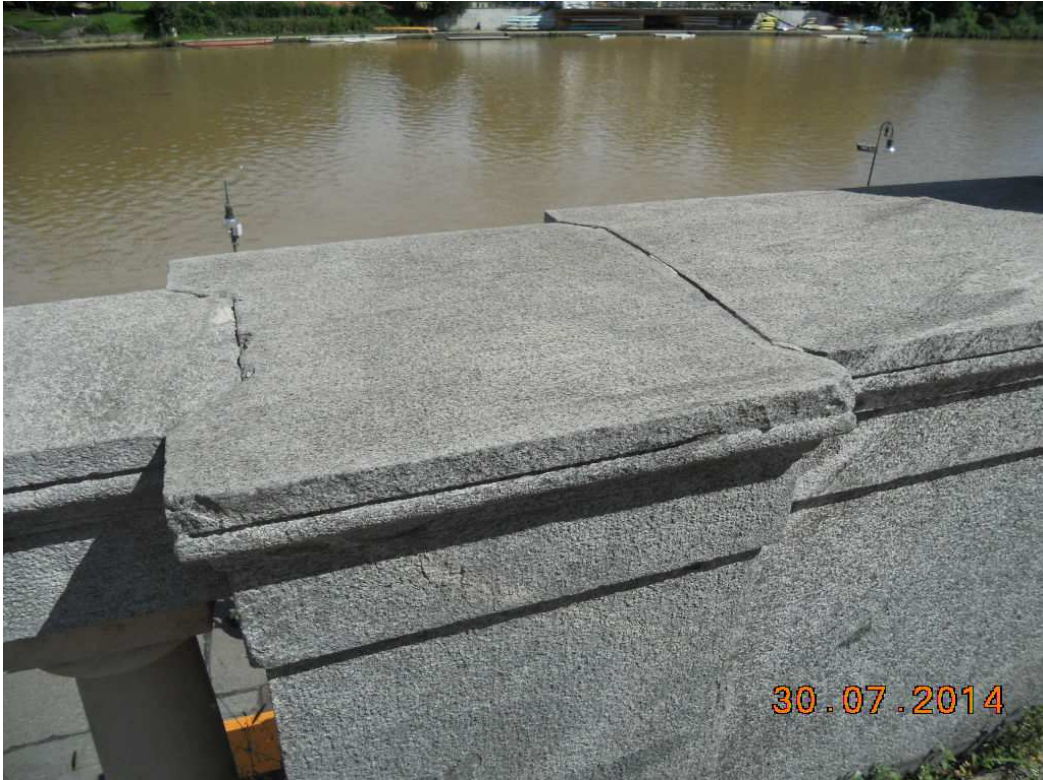
foto 27
angoli rotti del pilastrino 21/22

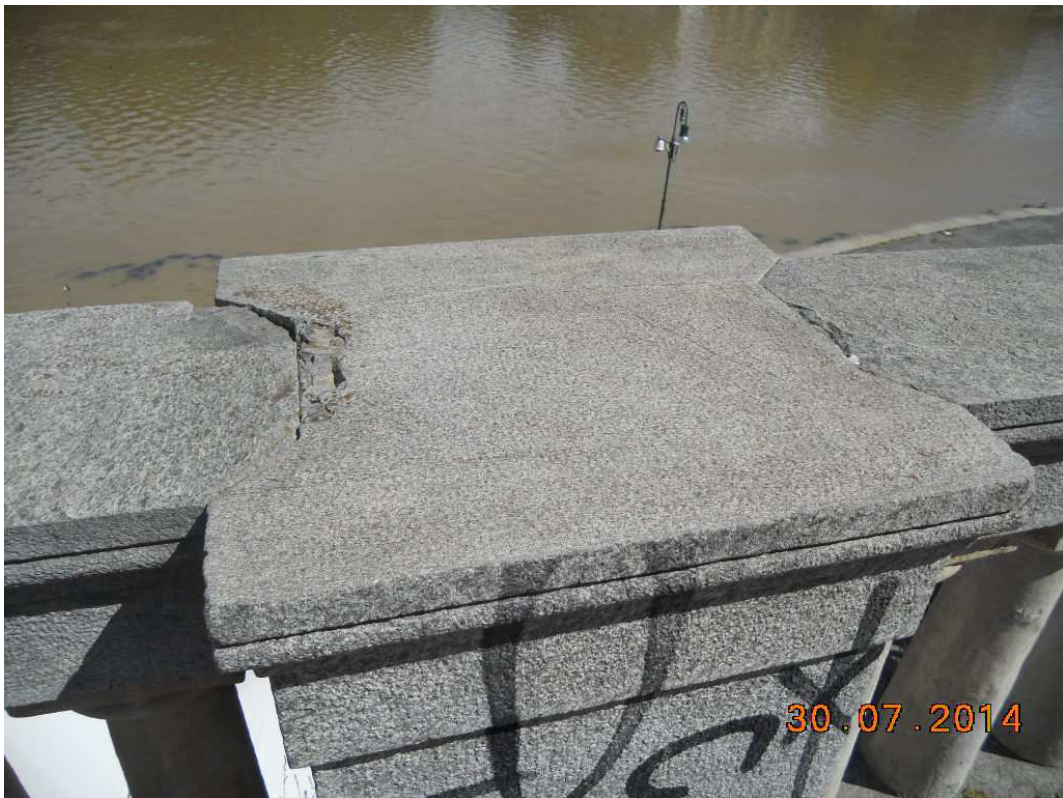
foto 28
piccole parti mancanti del capitello del pilastrino 23/24

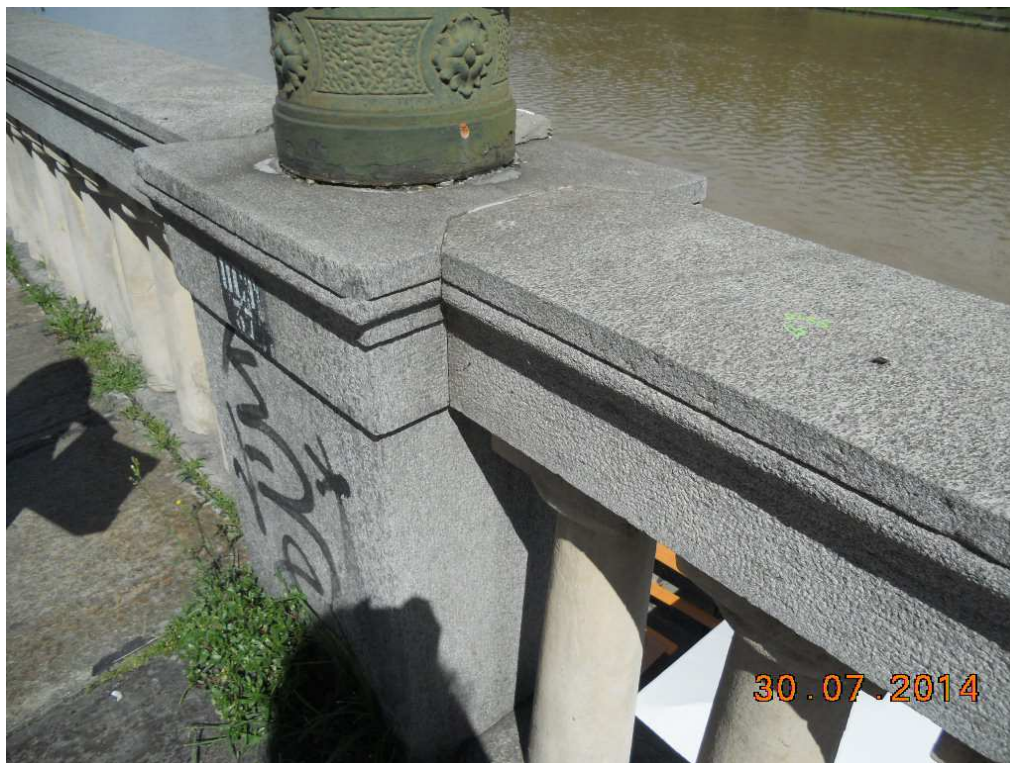
foto 29
angoli rotti del pilastrino 24/25

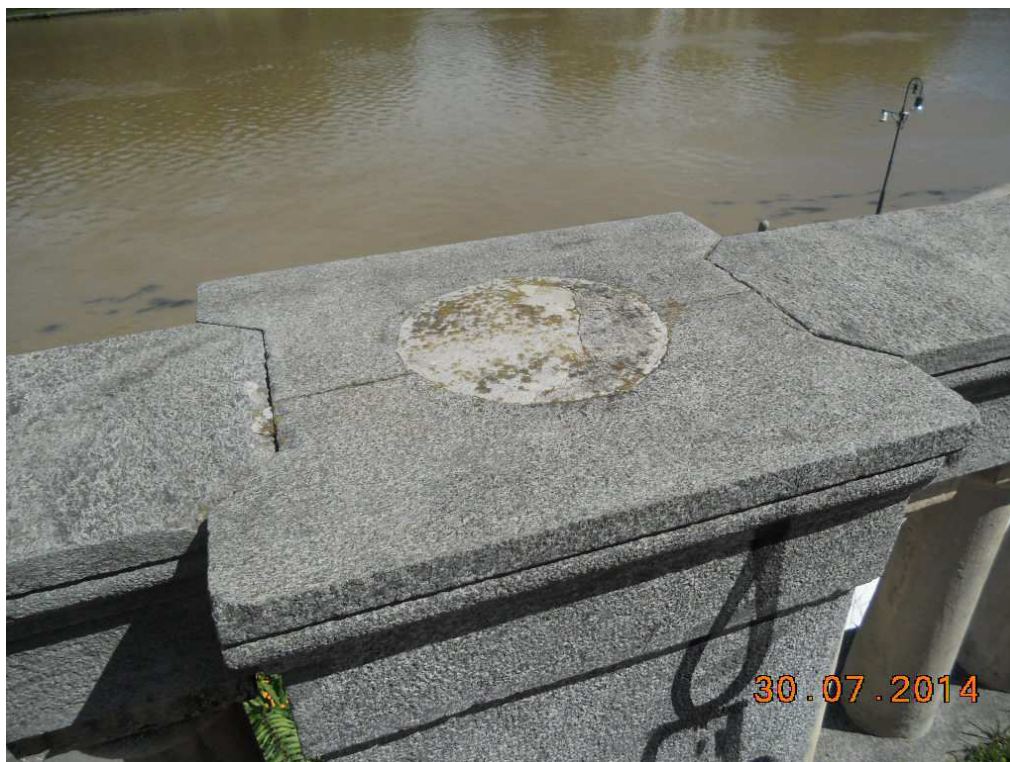
foto 30
lesione alla sommità del pilastrino 25/26

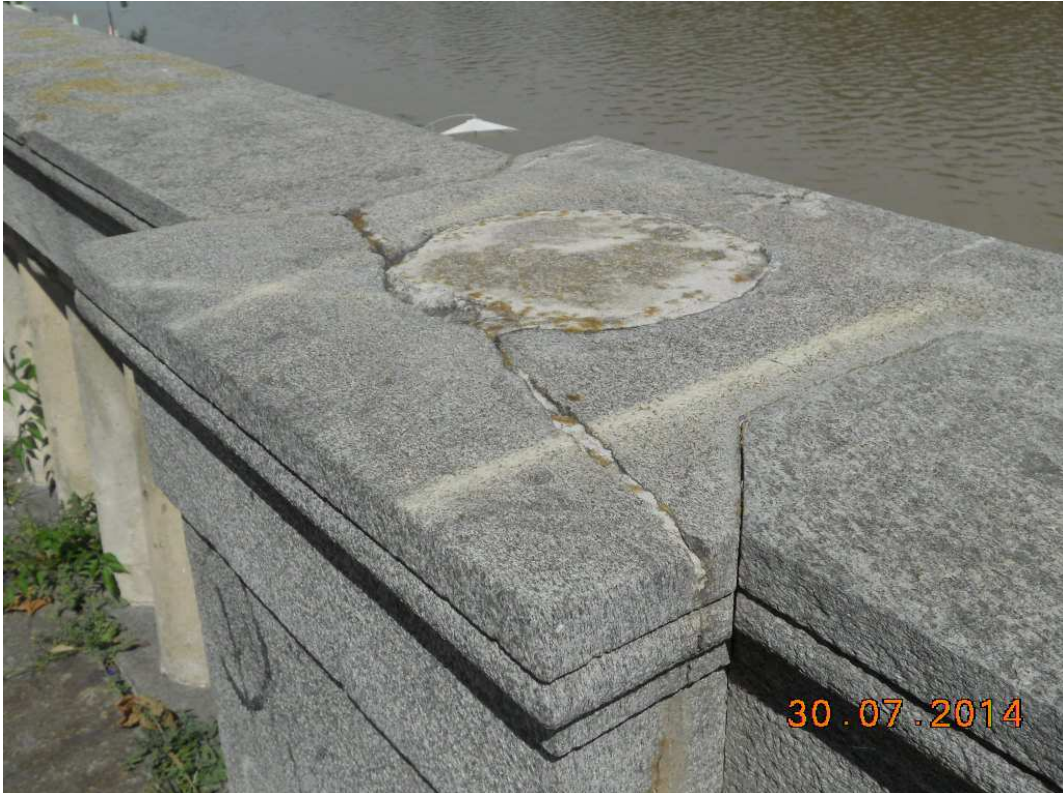
foto 31
lesione alla sommità del pilastro 26/27

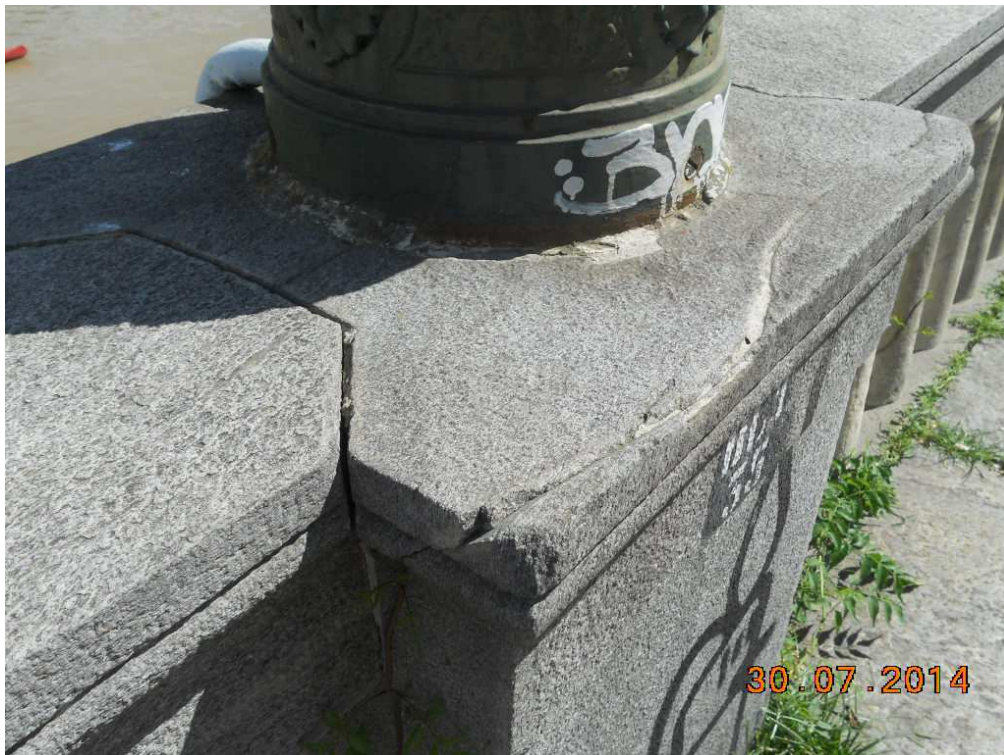
foto 32
piccole parti mancanti alla sommità del pilastro 27/28

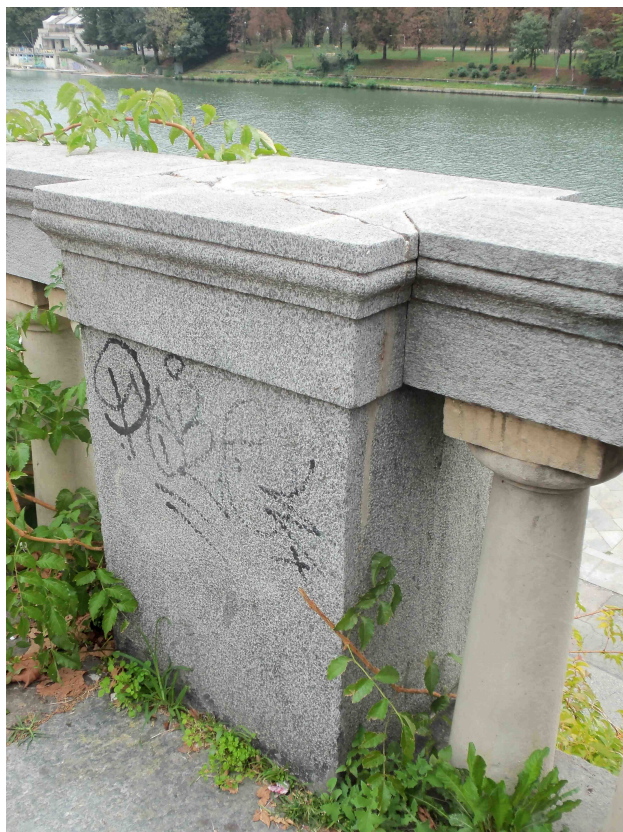
foto 33
lesioni del pilastro 28/29
