RESTAURO MURAZZI DEL PO
INTERVENTI DI SISTEMAZIONE MANUFATTI ESTERNI
(cod. opera 4110)

PROGETTO ESECUTIVO

OGGETTO RILIEVO STATO DI FATTO MAPPATURA STATO DI DEGRADO DEI MANUFATTI DOCUMENTAZIONE FOTOGRAFICA					NOME-FILE	Scala Plot
					SCALA	
REV	MODIFICHE	DATA	DISEGNATO	CONTROLLATO	<div style="border: 1px solid black; border-radius: 15px; padding: 10px; text-align: center;"> ELABORATO AR-3 </div>	
0	EMISSIONE	giugno 2015				
1						
2						
3						
4

MURAZZI DI PO – PARTE A MONTE DEL PONTE DI PIETRA
DOCUMENTAZIONE FOTOGRAFICA

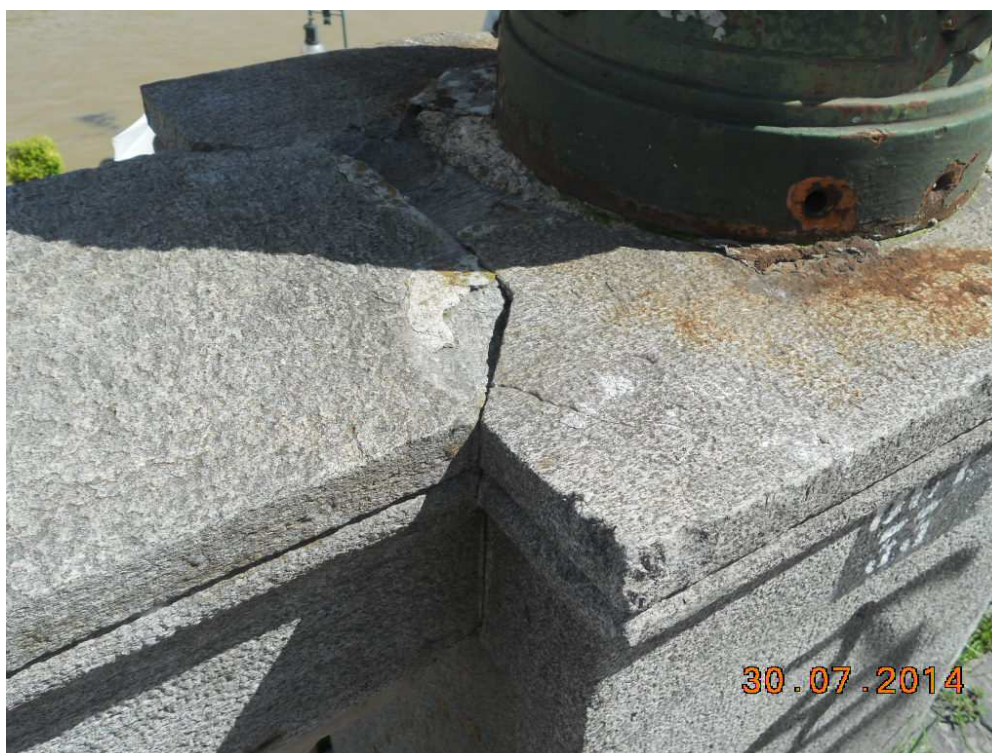
foto 34
piccole parti mancanti della cimasa del modulo 31 e del pilastro 30/31

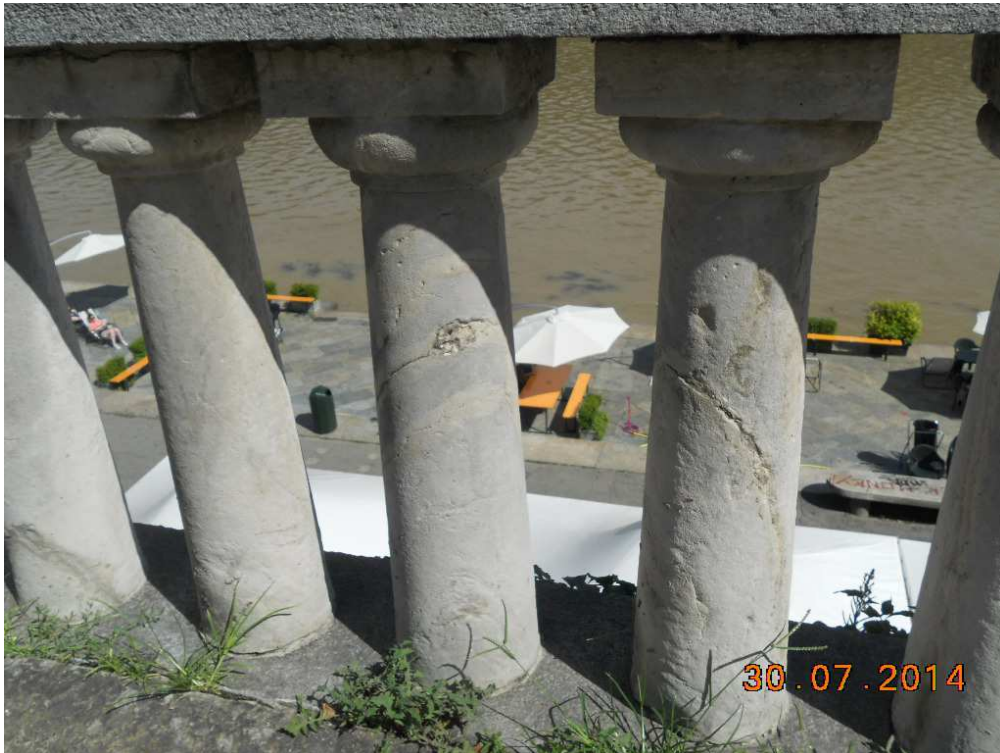
foto 35
colonnine lesionate nel modulo 31 (con ripristini in cls)

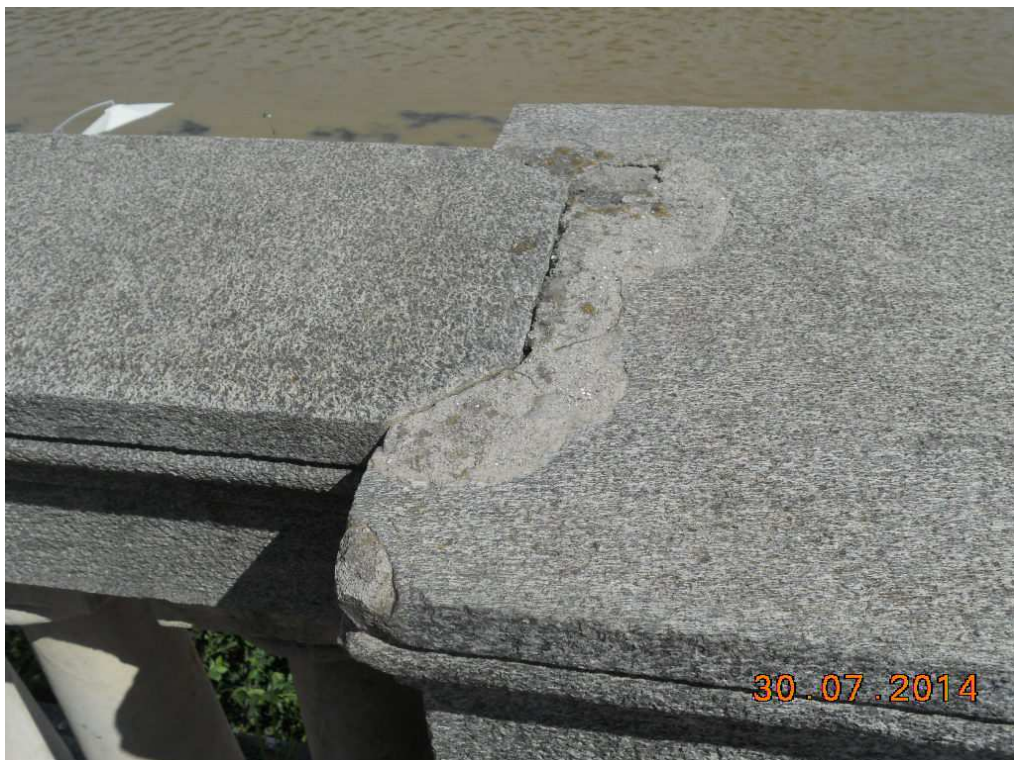
foto 36
ripristini e sigillature in cls alla sommità del pilastro 31/32

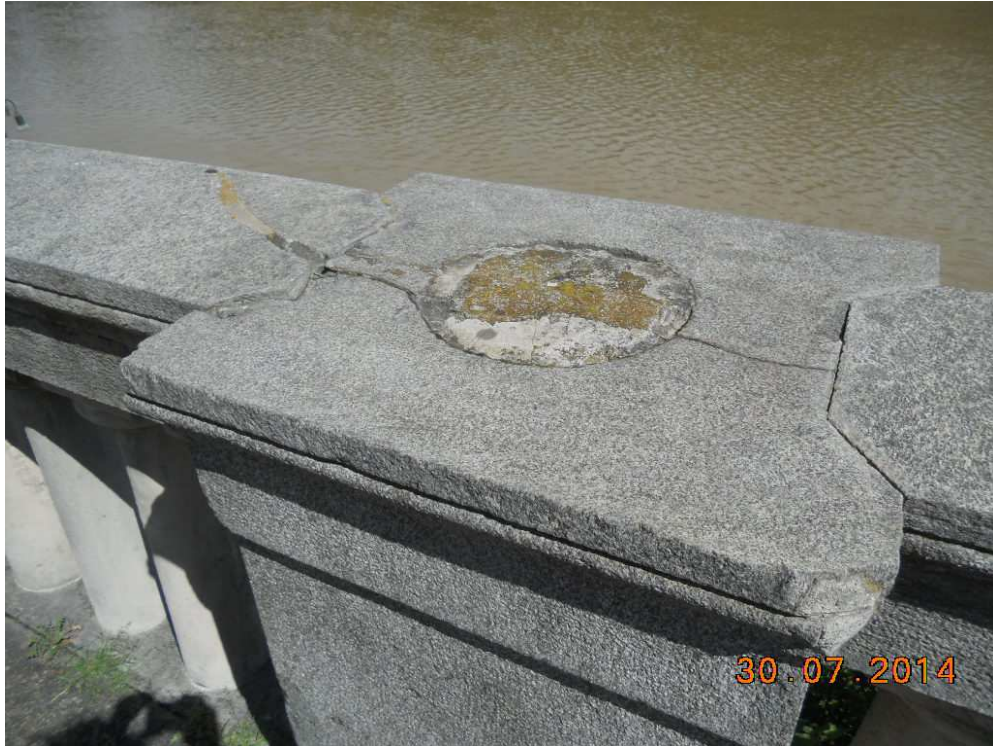
foto 37
lesioni della sommità del pilastro 32/33 e della cimasa 33

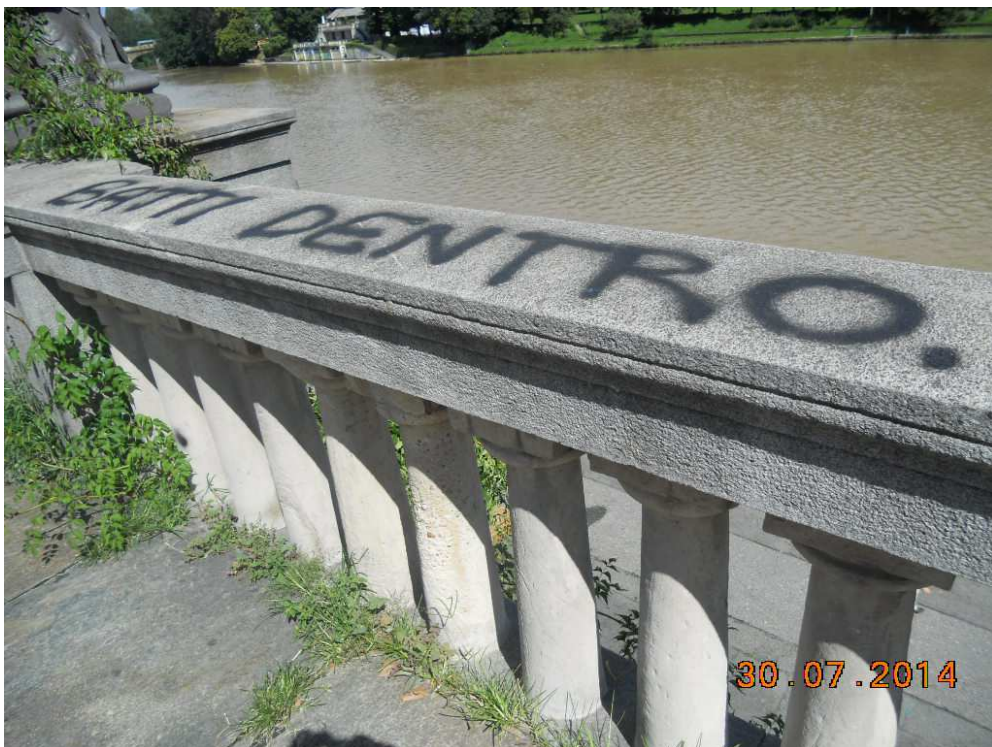
foto 38
esempio di scritte sugli elementi lapidei (cimasa 33)

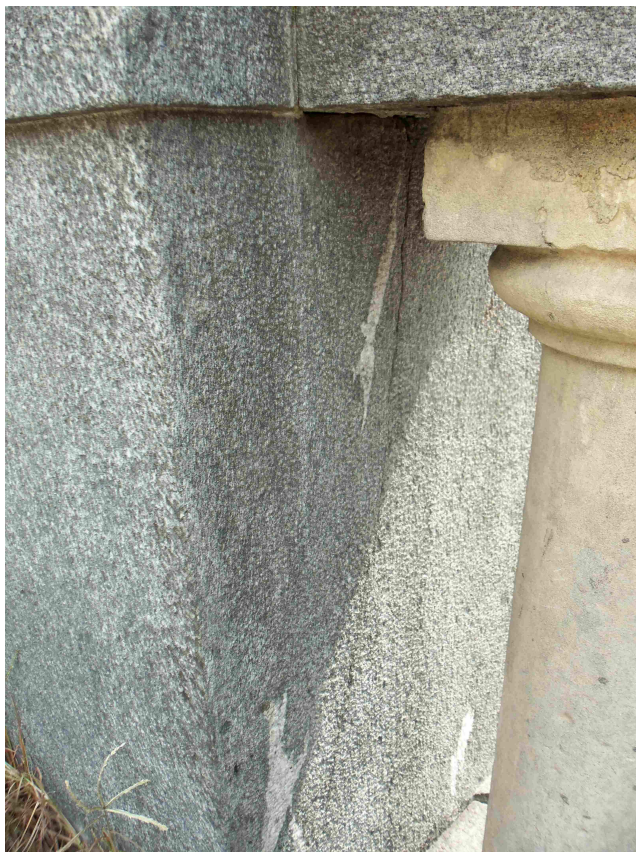
foto 41
lesioni laterali del pilastro 36/37

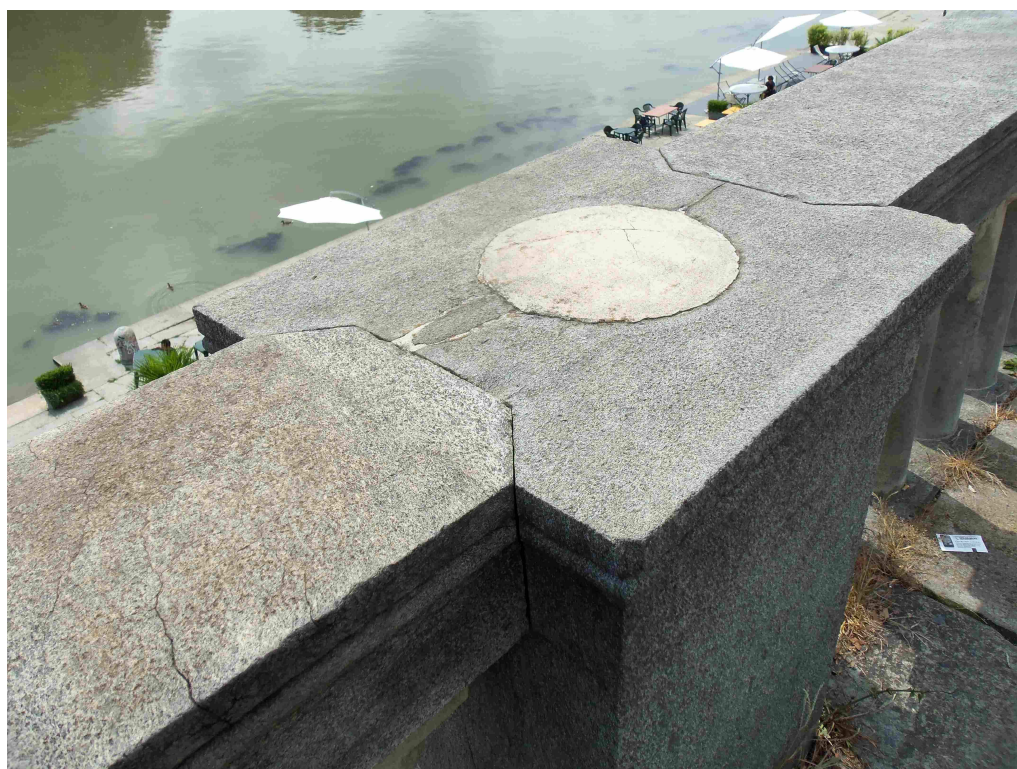
foto 42
lesioni in sommità del pilastro 36/37

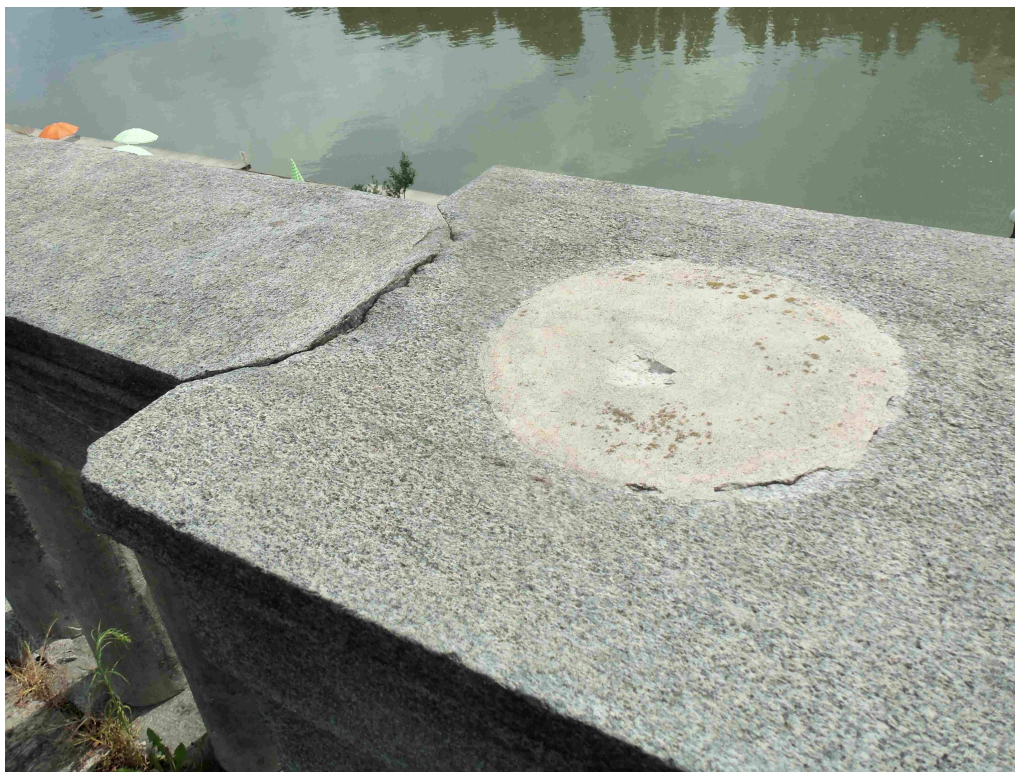
foto 43
piccola parte mancante della sommità del pilastro 37/38

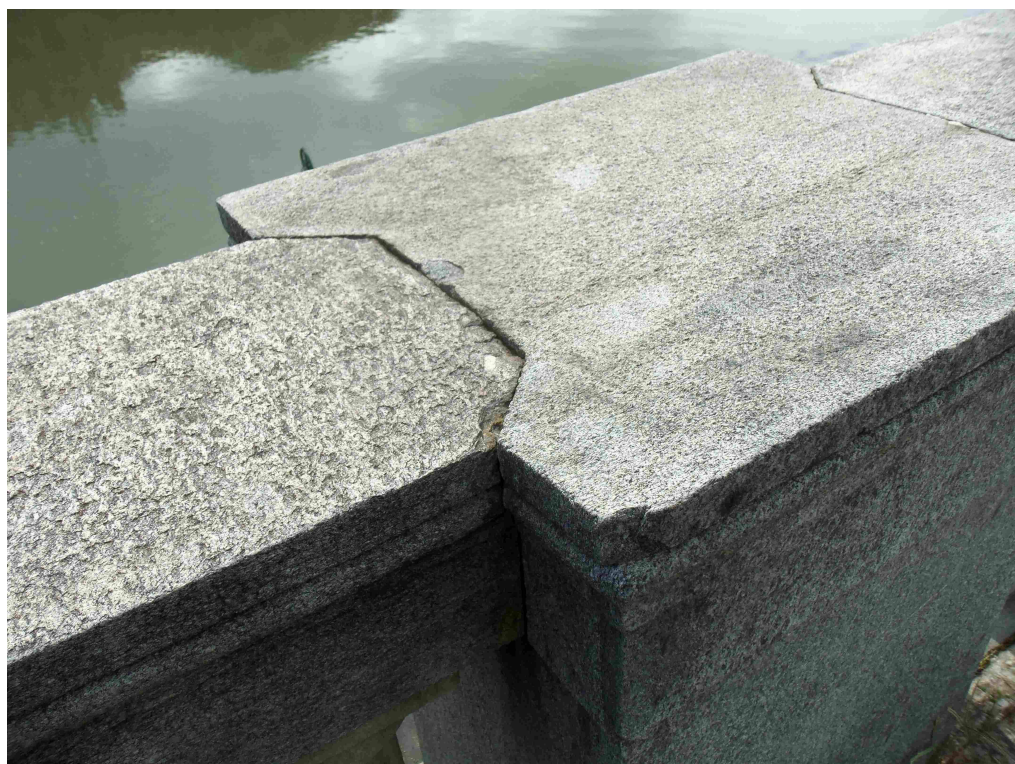
foto 44
piccola parte mancante della cimasa 39 e angoli rotti del pilastro 38/39

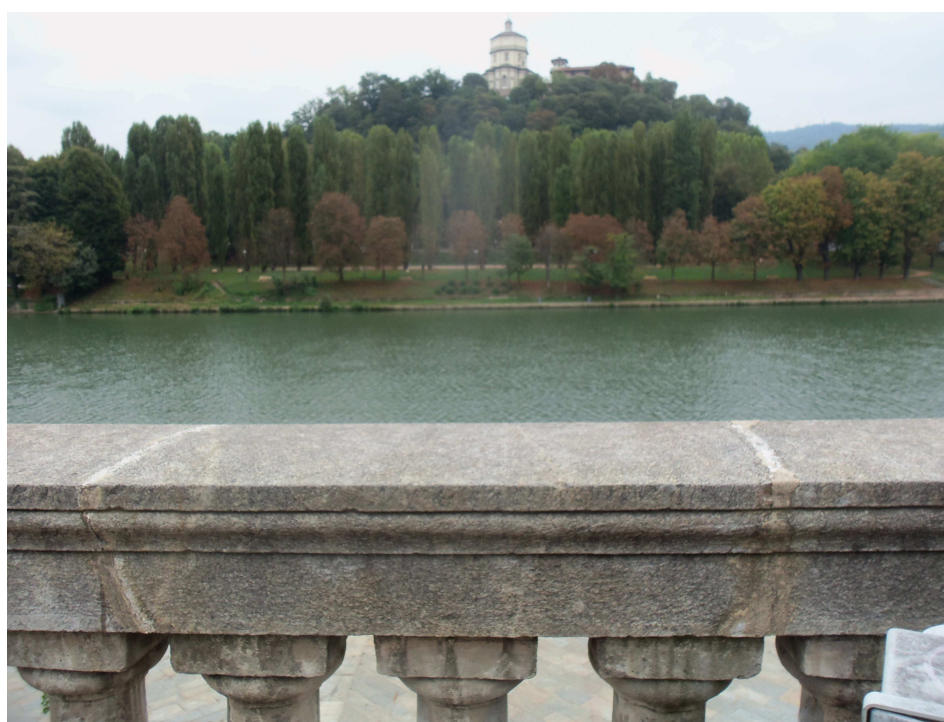
foto 50
lesioni della cimasa 42

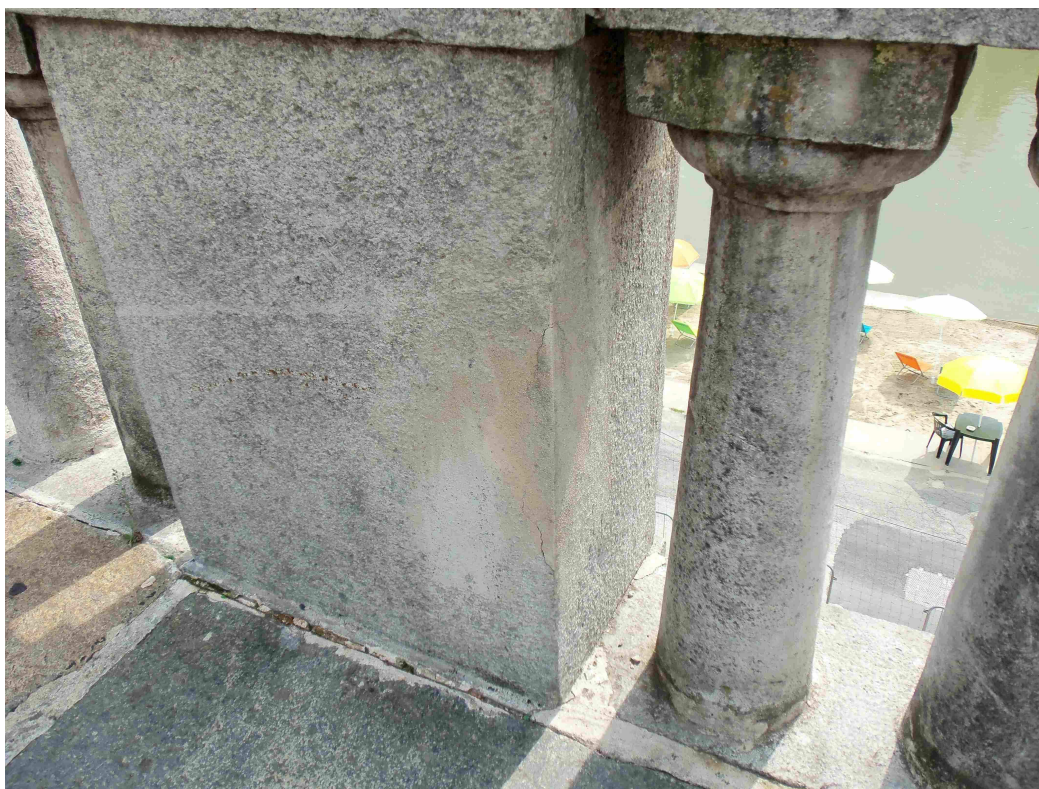
foto 51
ripristini in cls del pilastro 42/43

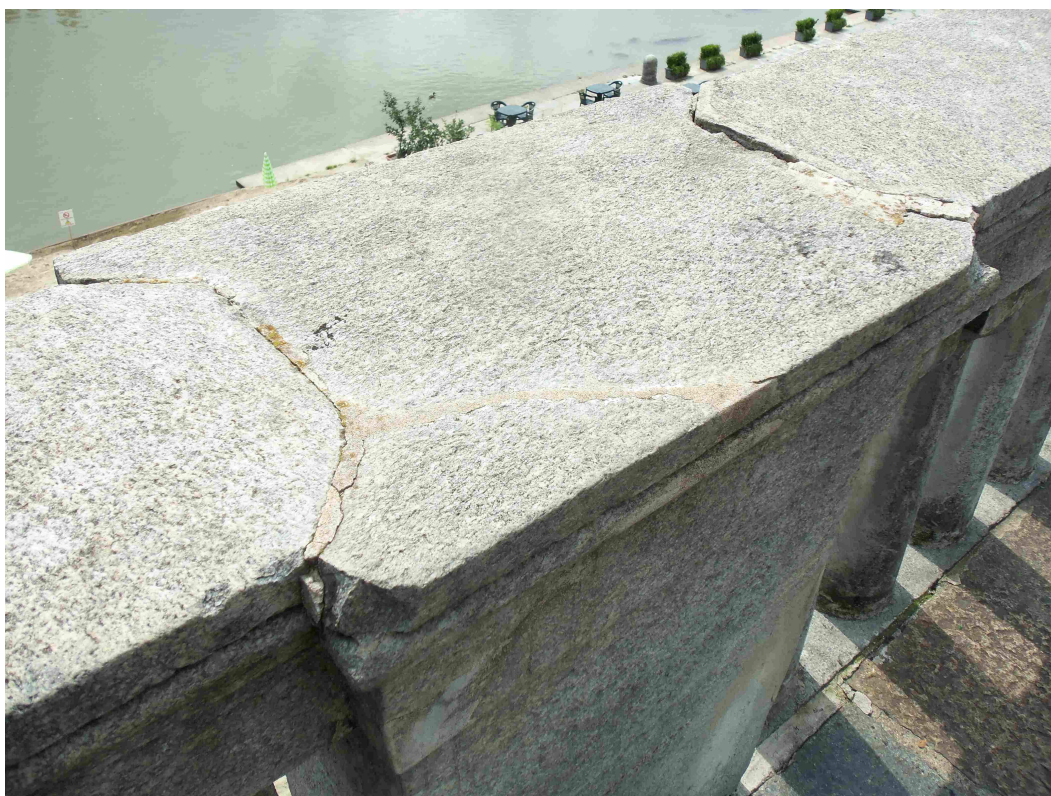
foto 52
angoli rotti e tassello in pietra del pilastro 42/43

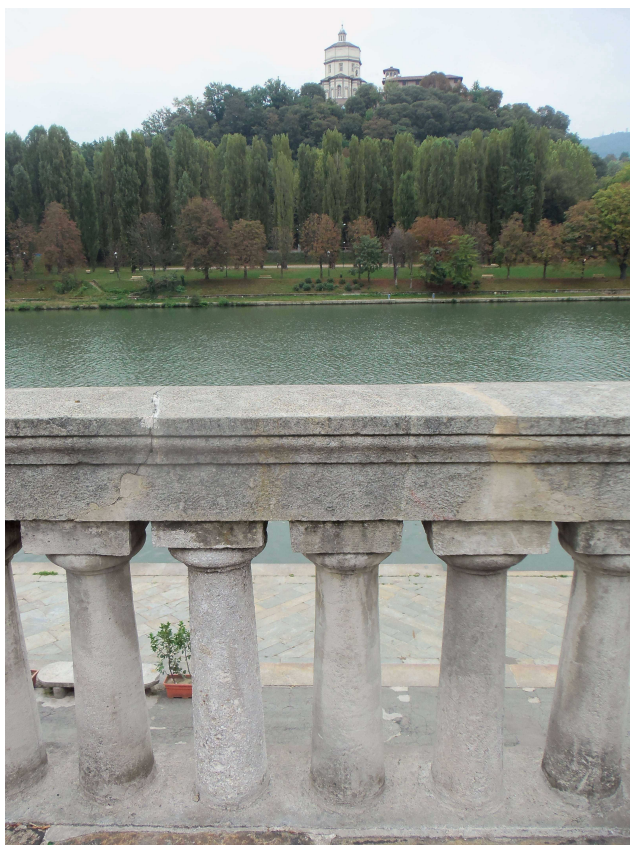
foto 53
lesioni della cimasa 43

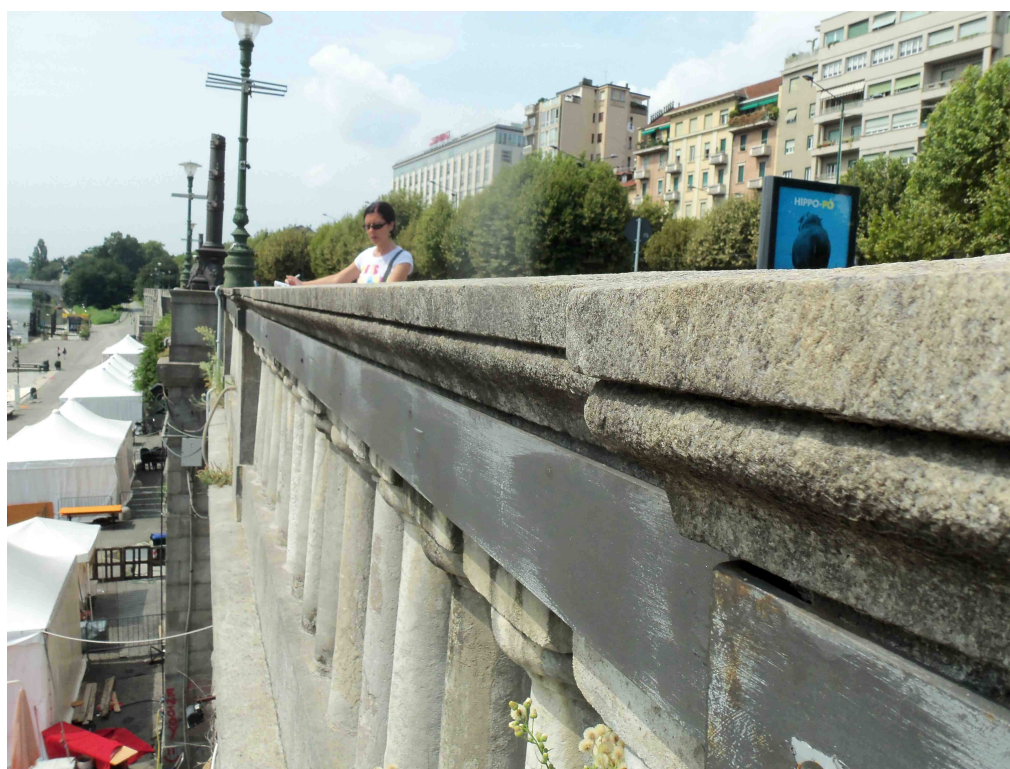
foto 54
consolidamento con carpenteria metallica dei moduli 42 e 43

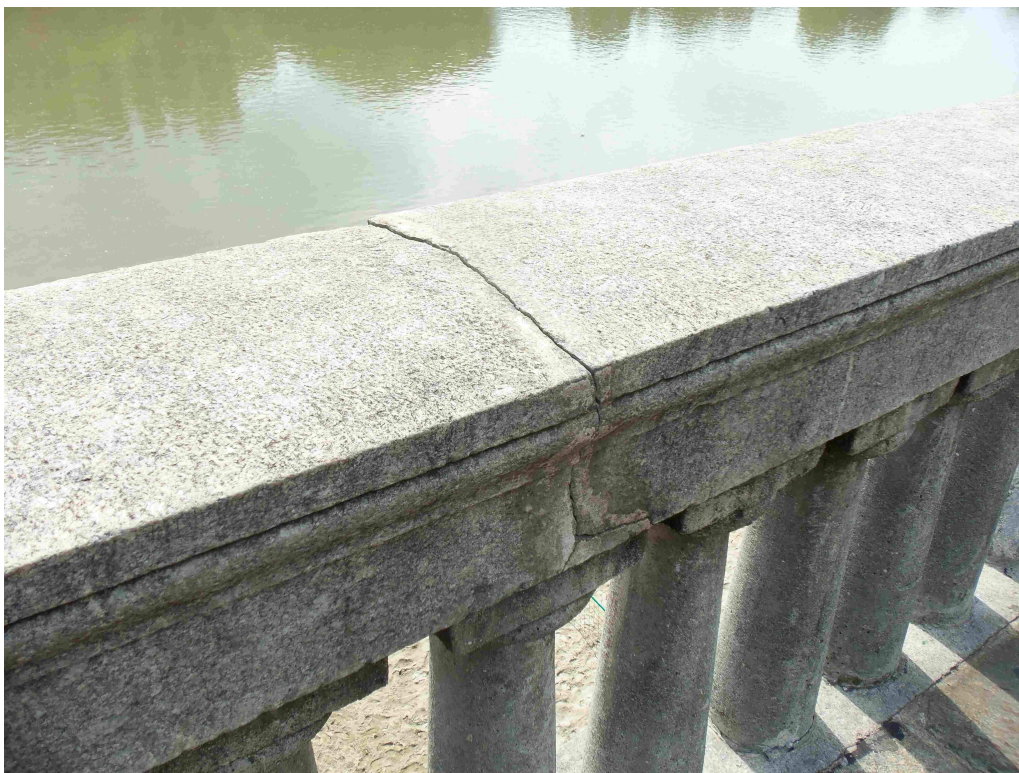
foto 55
lesione della cimasa 44

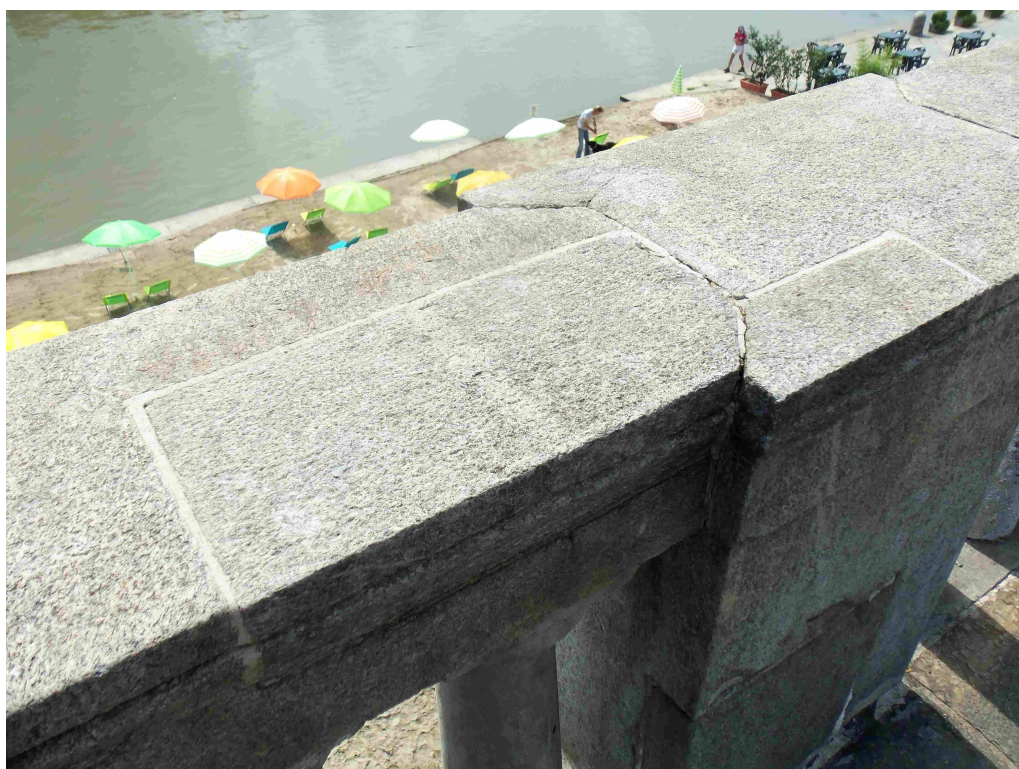
foto 56
tasselli in pietra del pilastrino 44/45 e della cimasa 45

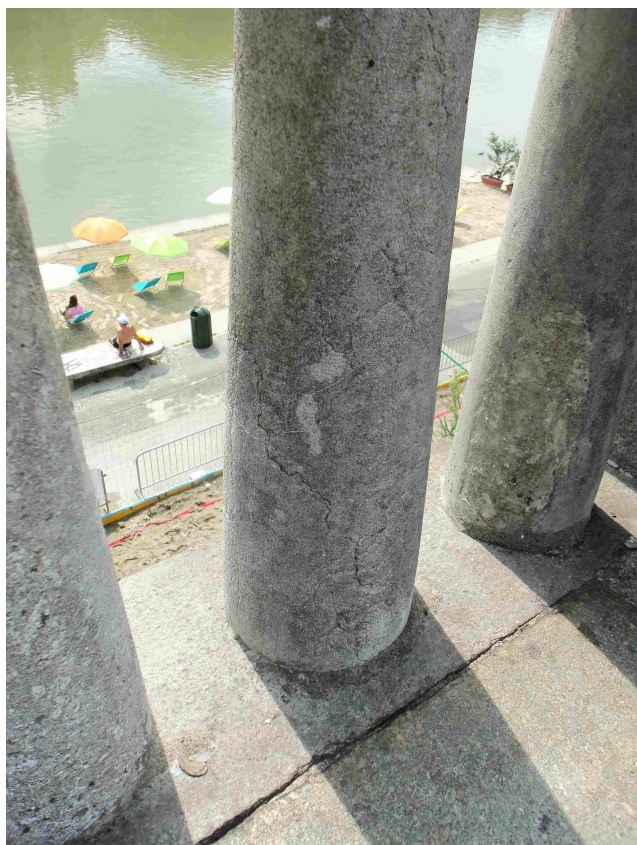
foto 57
colonnina lesionata nel modulo 46

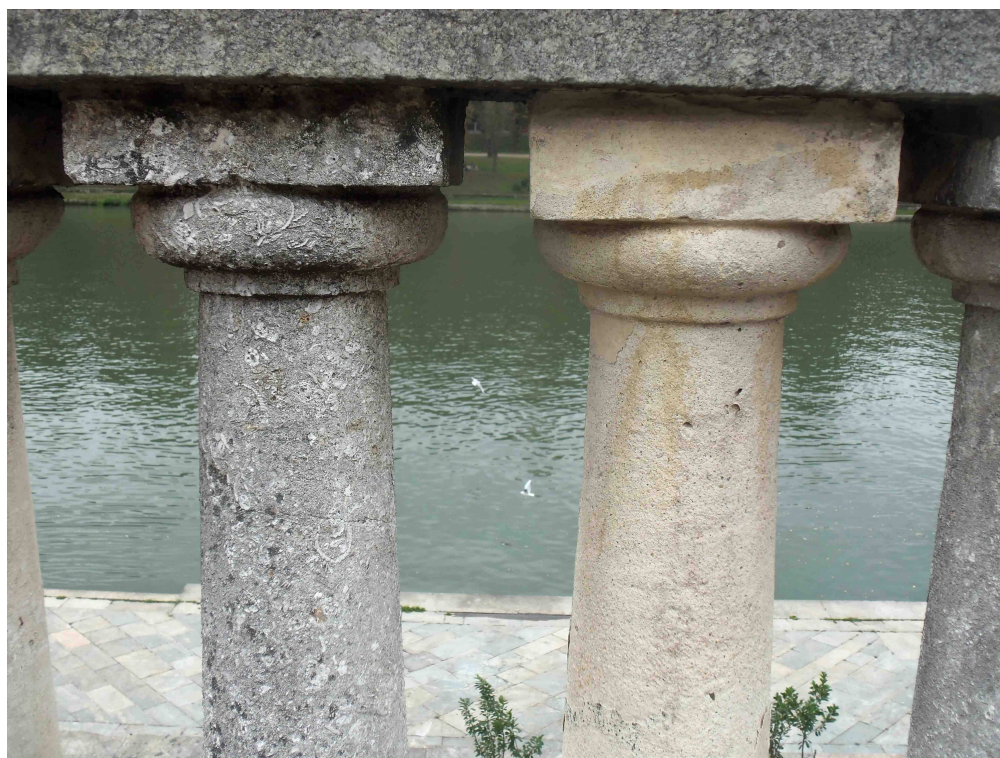
foto 58
colonnine in pietra di Saltrio e in pietra di Finale nel modulo 46

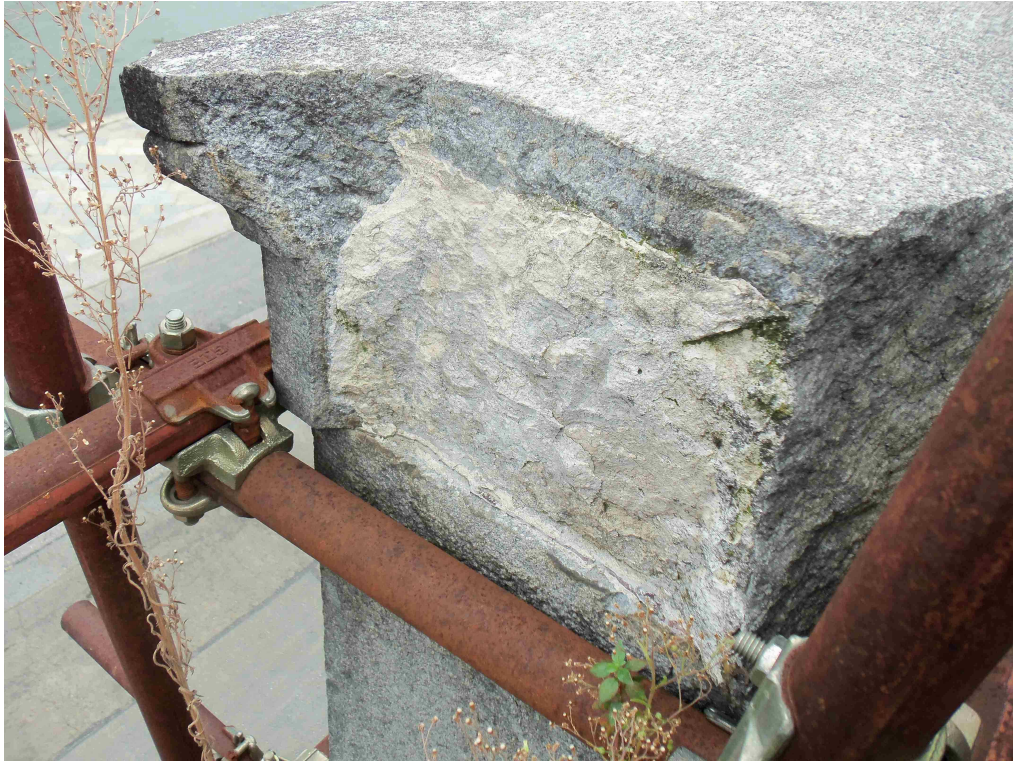
foto 61
parte rotta della sommità del pilastrino 48/49

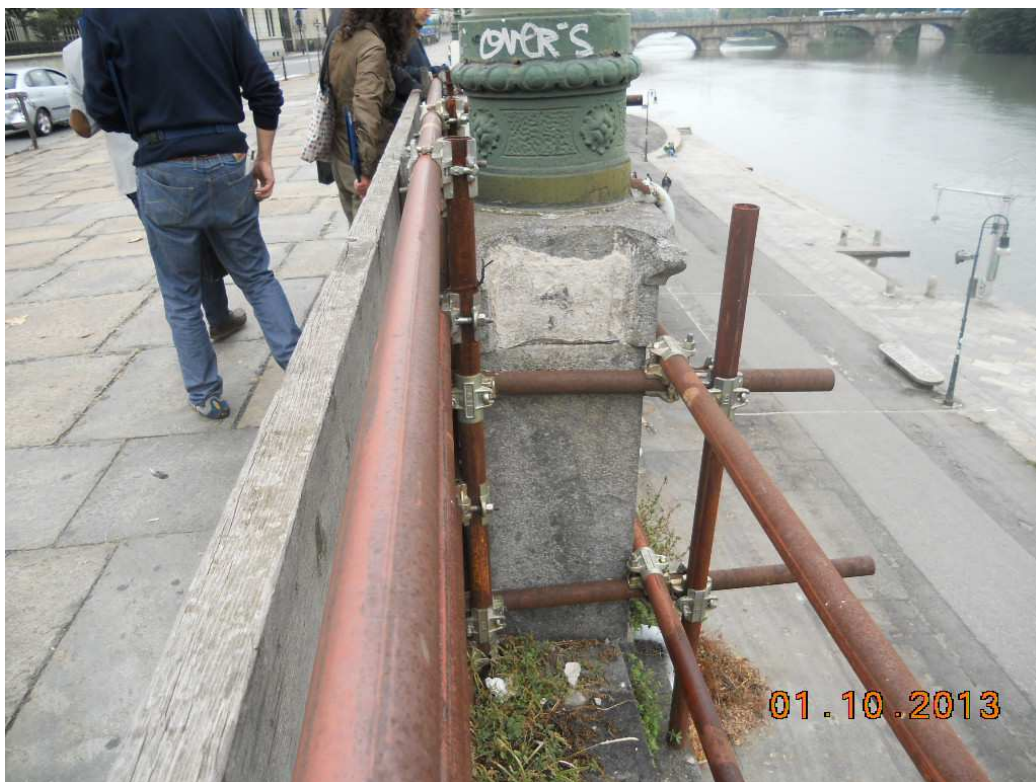
foto 62
modulo 49 da realizzarsi

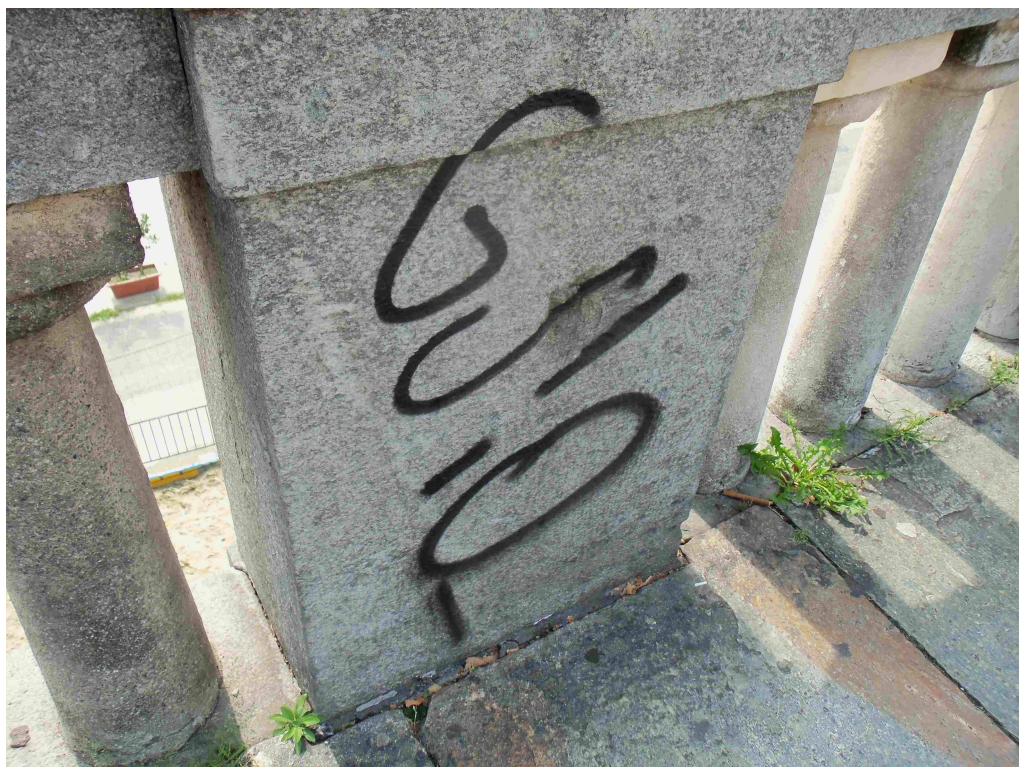
foto 63
parte mancante del pilastro 50/51

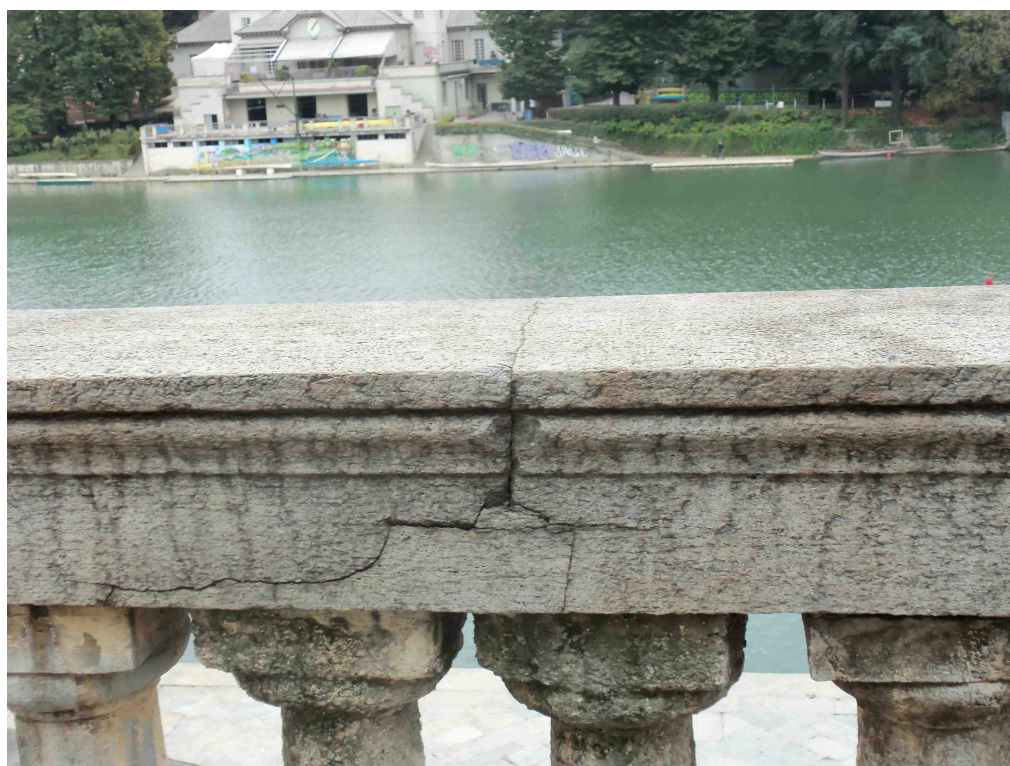
foto 66
lesione della cimasa 61

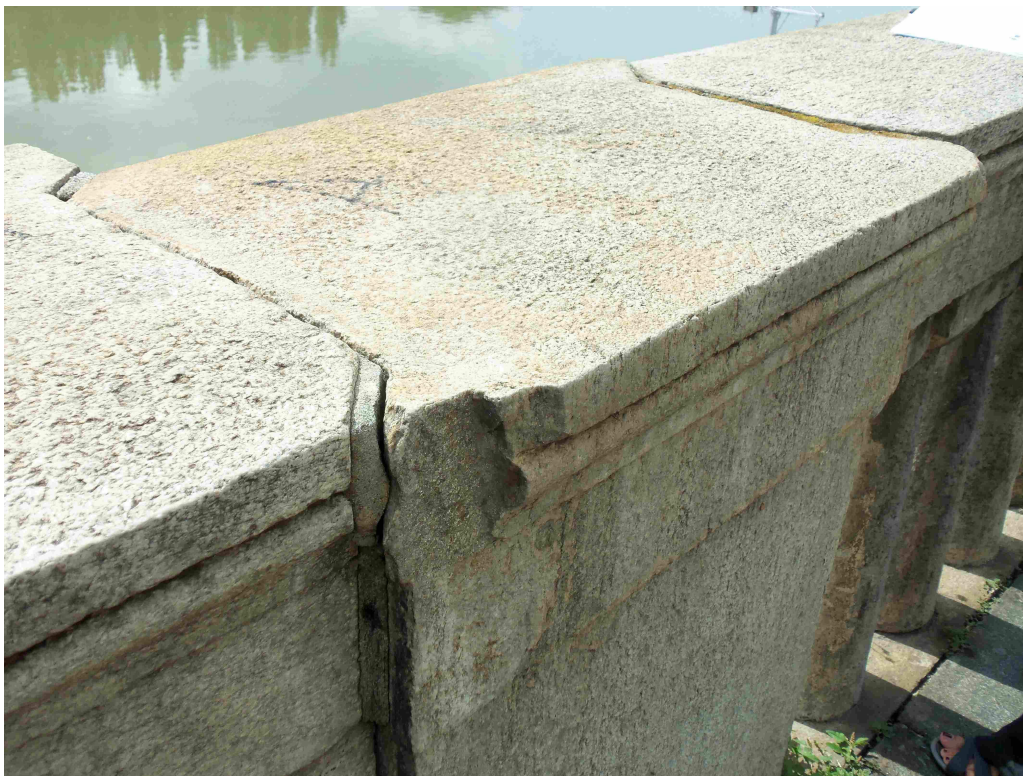
foto 67
parti del pilastro 61/62 sconnesse e angolo rotto

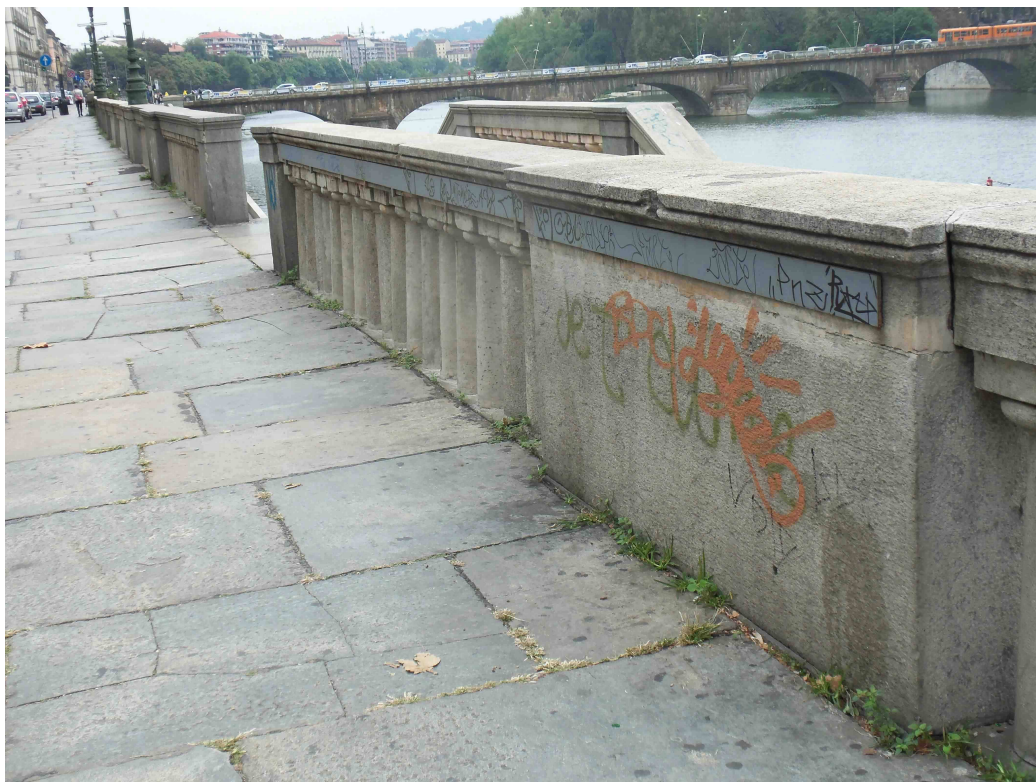
foto 68
consolidamento con carpenteria metallica su entrambi i lati del modulo 63

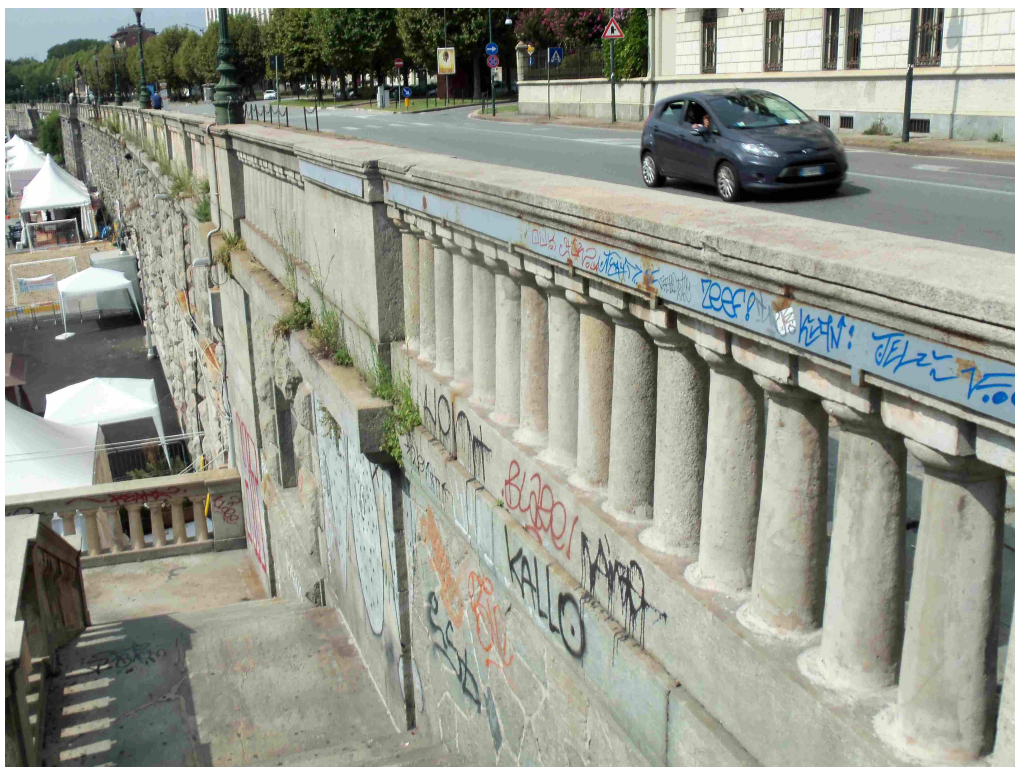
foto 69
consolidamento con carpenteria metallica su entrambi i lati del modulo 63

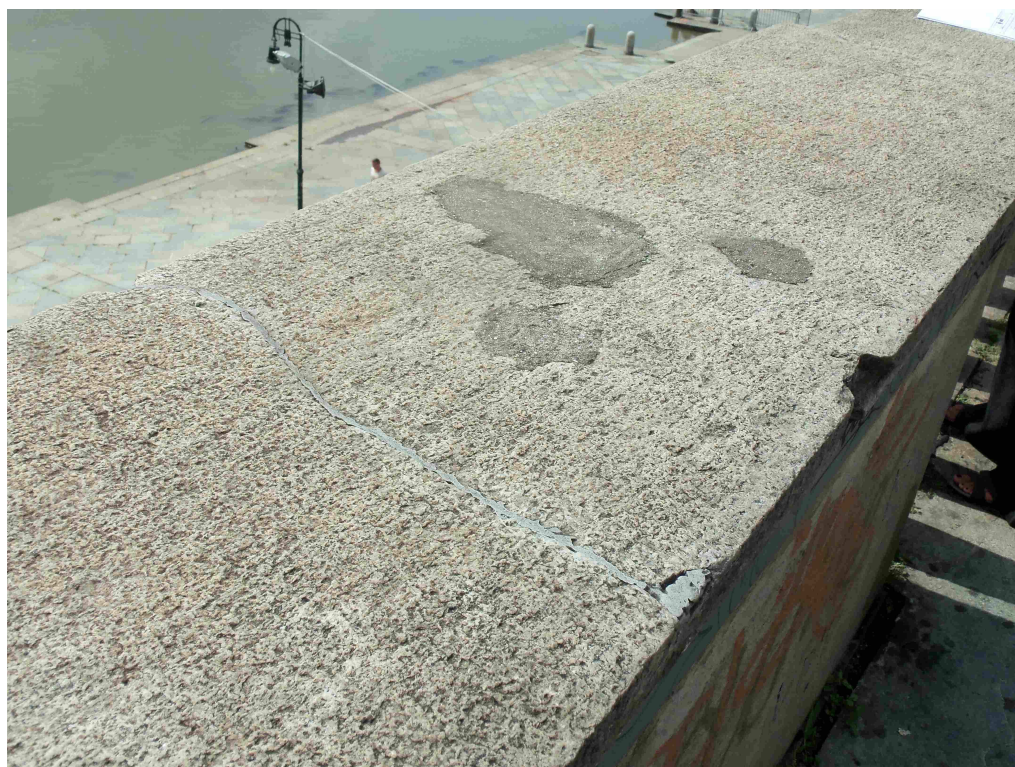
foto 70
lesione e parti mancanti della sommità del pilastro 62/63

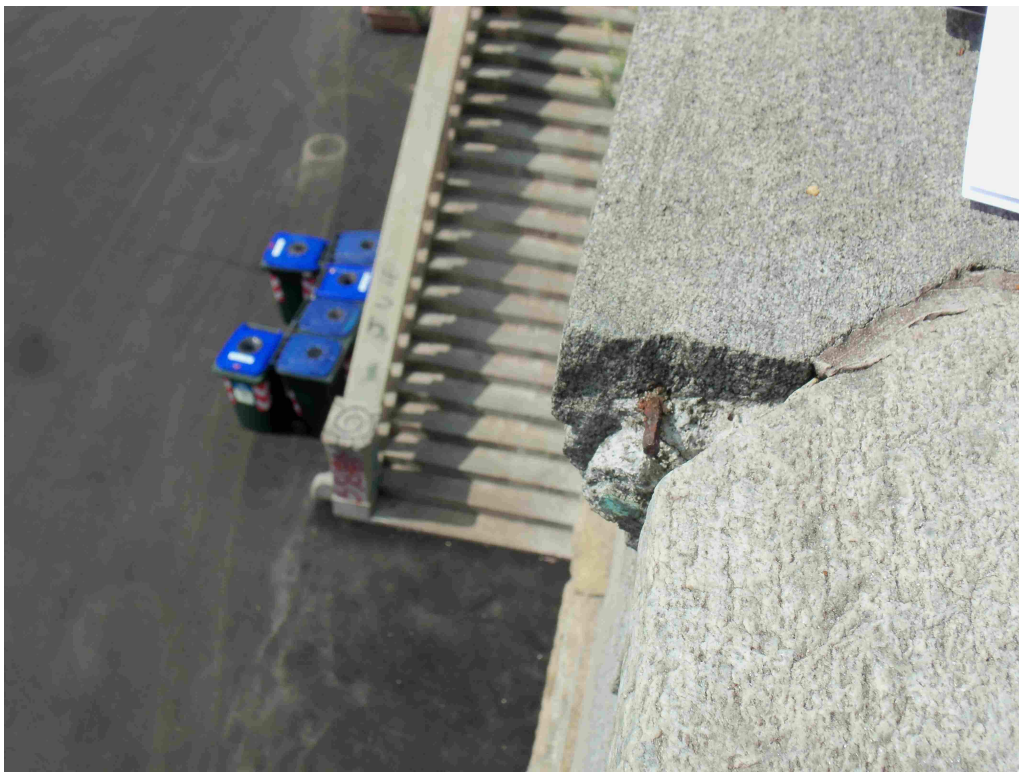
foto 71
angolo rotto del pilastro 64/A scala B

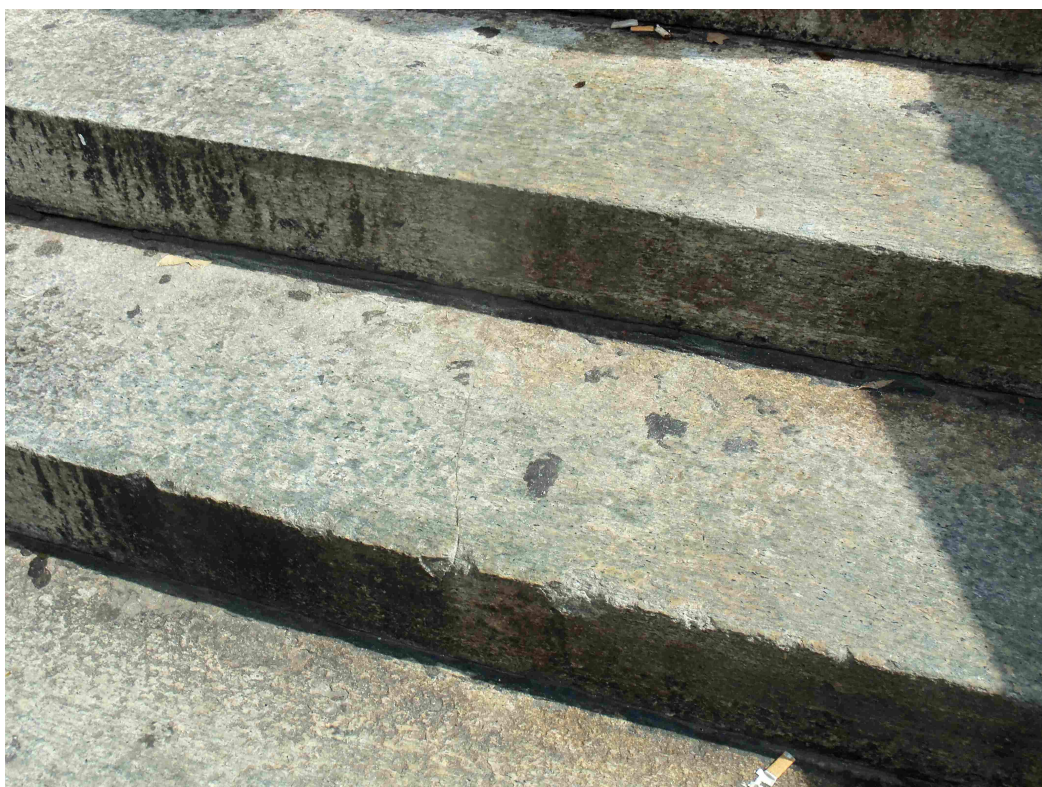
foto 72
2° gradino a scendere della rampa A/B della scala B lesionato

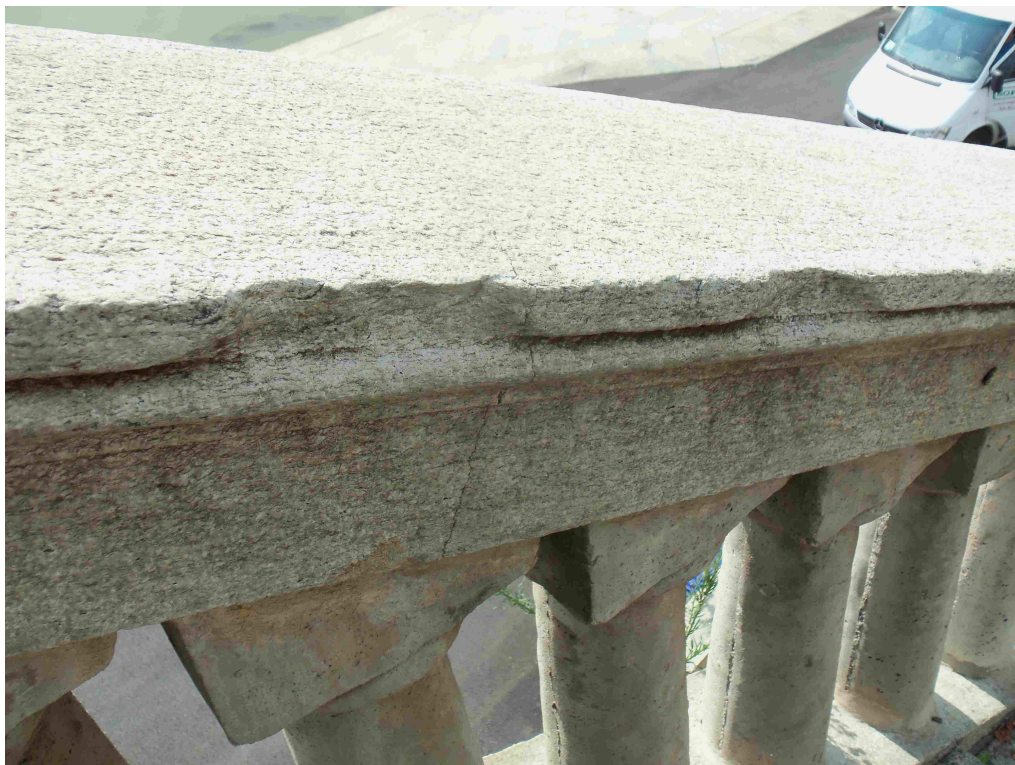
foto 73
lesione e parti mancanti della cimasa del modulo B della scala B

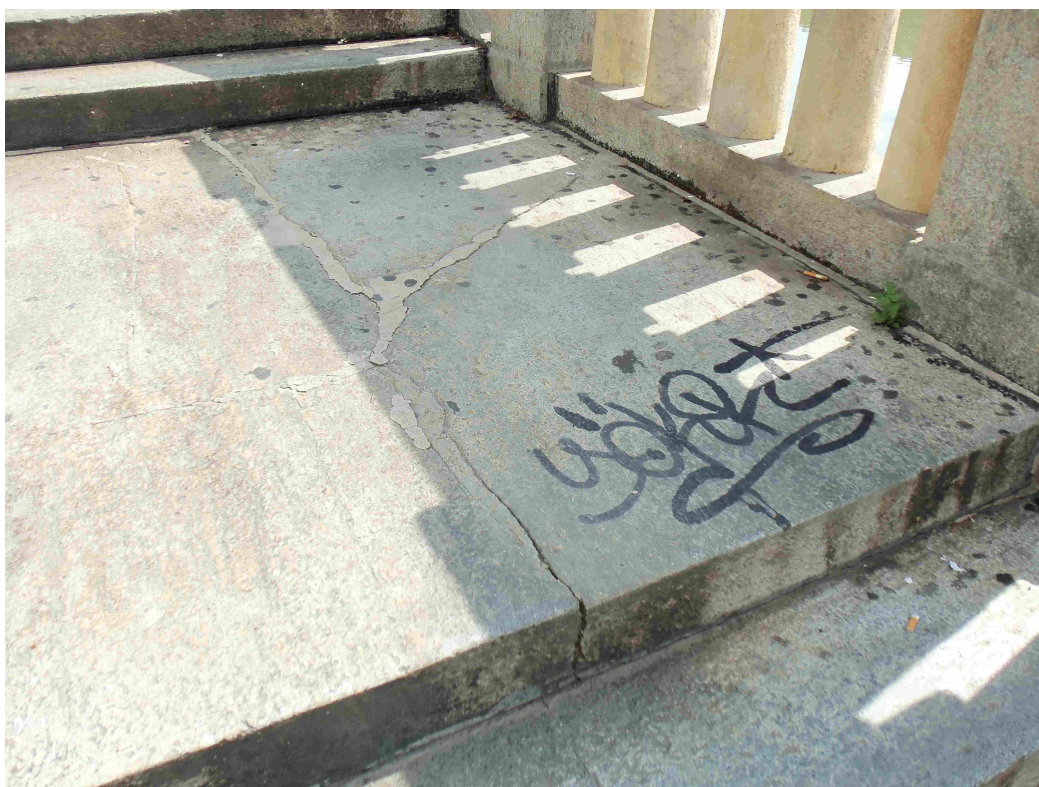
foto 74
pianerotto in corrispondenza del modulo C della scala B e 1° gradino ascendere rotti
