RESTAURO MURAZZI DEL PO
INTERVENTI DI SISTEMAZIONE MANUFATTI ESTERNI
(cod. opera 4110)

PROGETTO ESECUTIVO

OGGETTO RILIEVO STATO DI FATTO MAPPATURA STATO DI DEGRADO DEI MANUFATTI DOCUMENTAZIONE FOTOGRAFICA					NOME-FILE	Scala Plot
					SCALA	
REV	MODIFICHE	DATA	DISEGNATO	CONTROLLATO	<div style="border: 1px solid black; border-radius: 15px; padding: 10px; text-align: center;"> ELABORATO AR-3 </div>	
0	EMISSIONE	giugno 2015				
1						
2						
3						
4

MURAZZI DI PO – PARTE A MONTE DEL PONTE DI PIETRA
DOCUMENTAZIONE FOTOGRAFICA

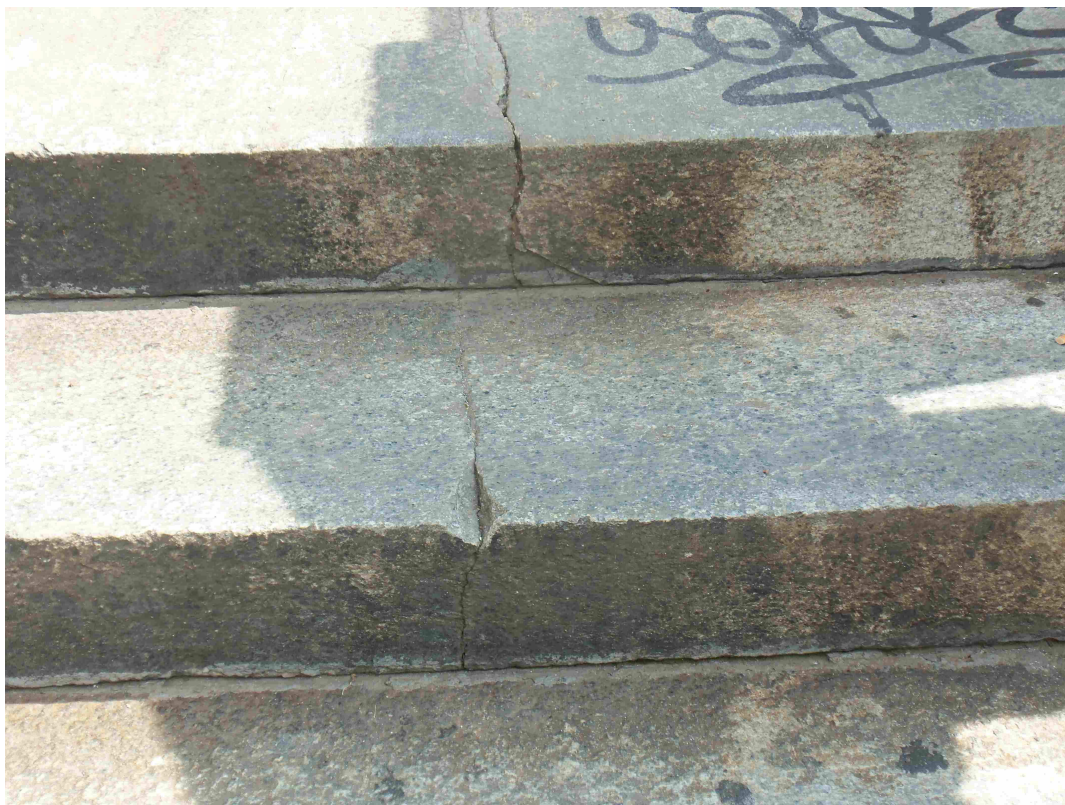
foto 75
1° gradino a scendere del modulo D della scala B rotto

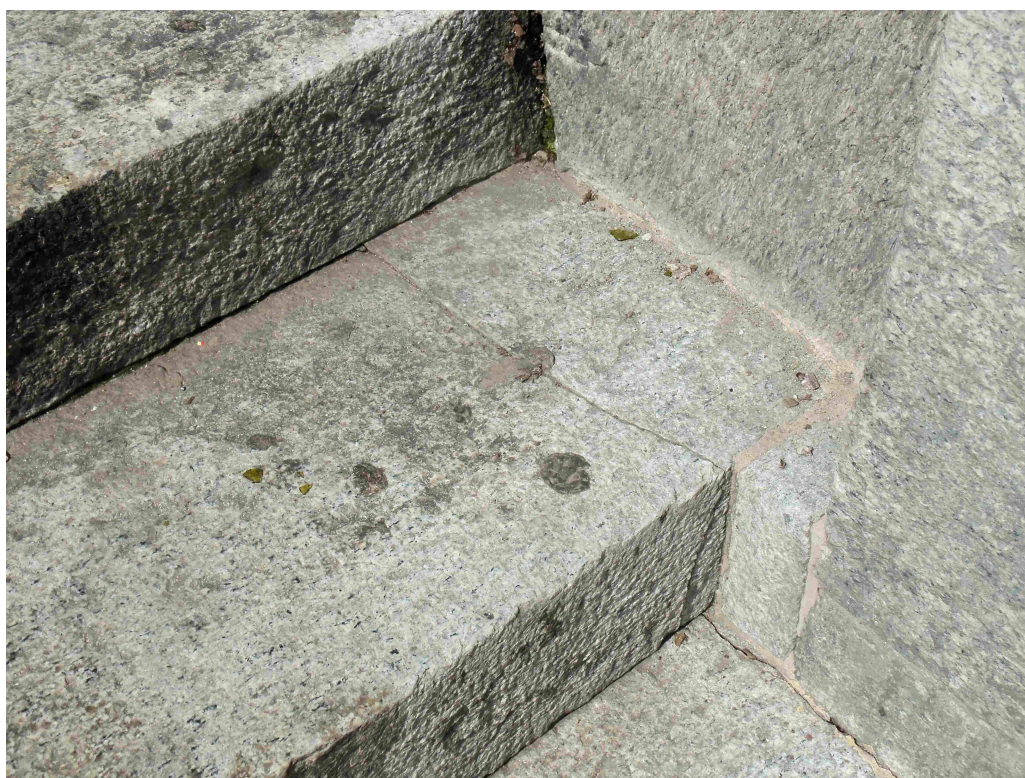
foto 76
8° gradino a salire della H della scala B lesionato

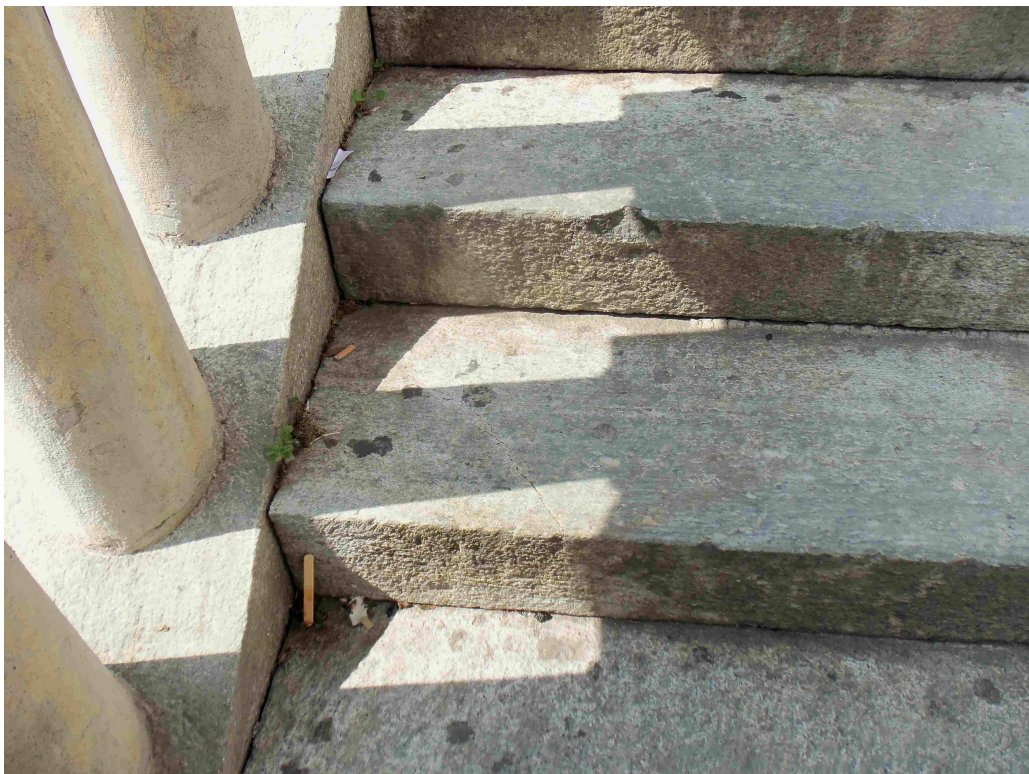
foto 77
4° gradino a salire della H della scala B lesionato

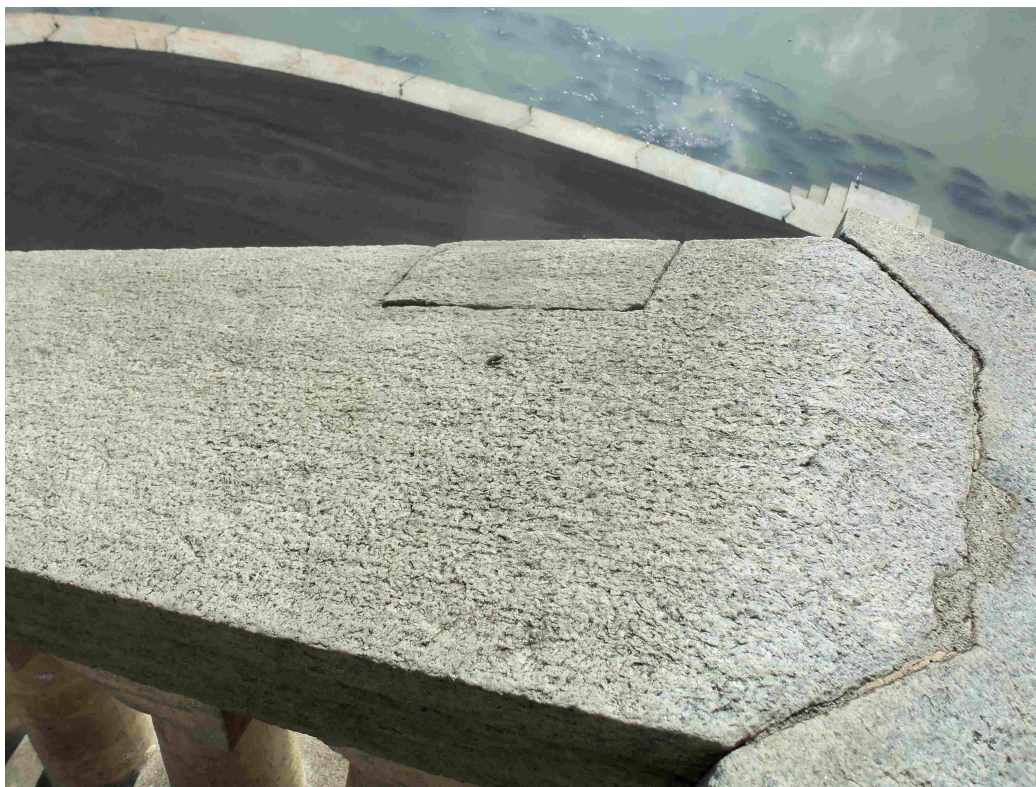
foto 78
tassello in pietra nella cimasa del modulo I della scala B

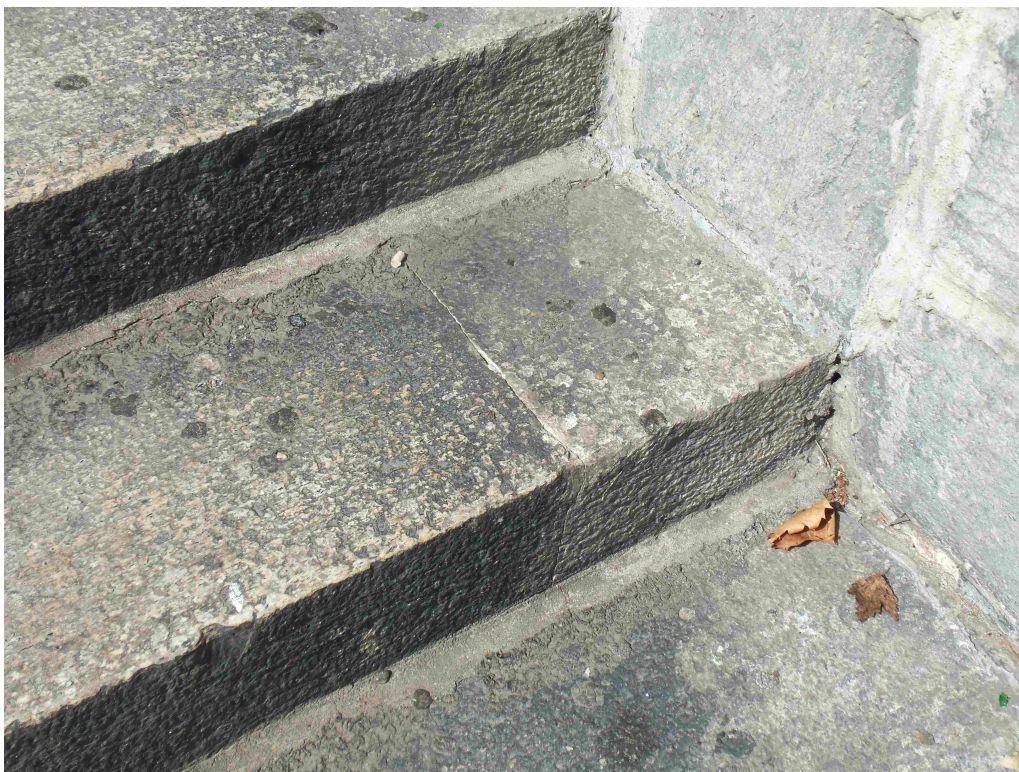
foto 79
2° gradino a scendere del modulo L della scala B rotto

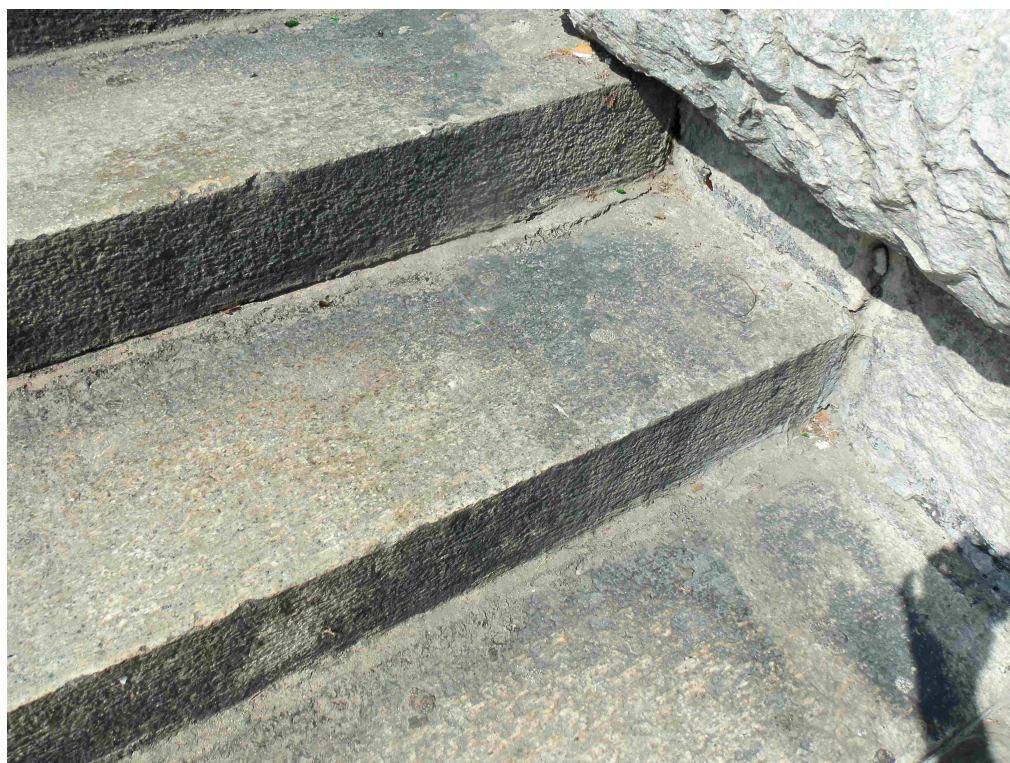
foto 80
4° gradino a scendere del modulo N della scala B lesionato

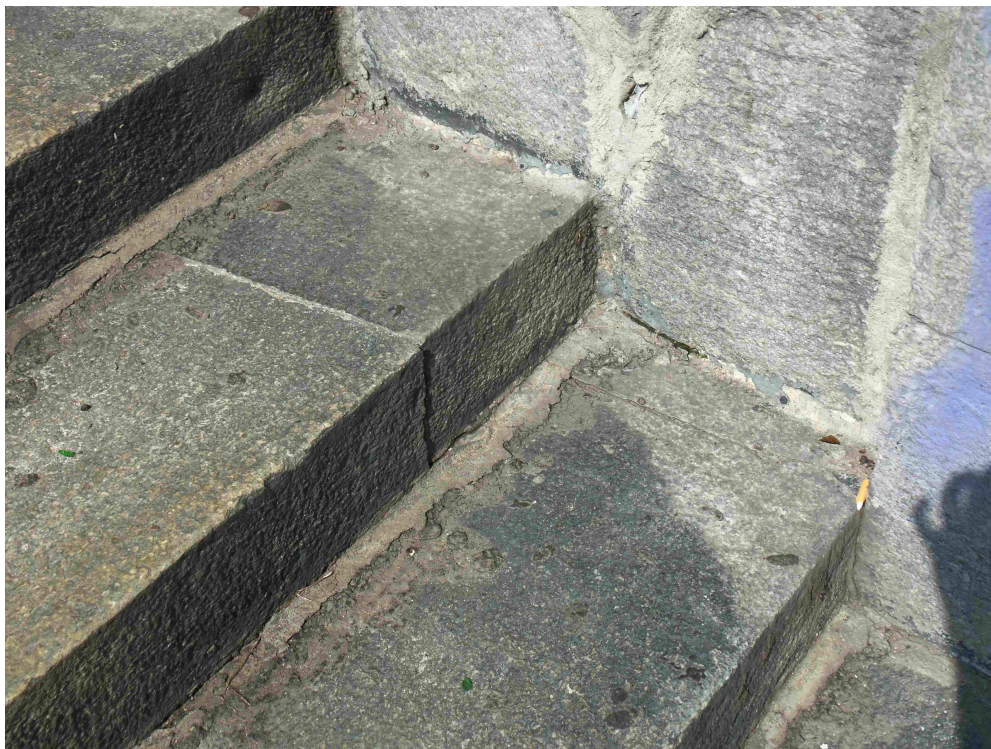
foto 81
1° e 2° gradino a salire del modulo N della scala B lesionati

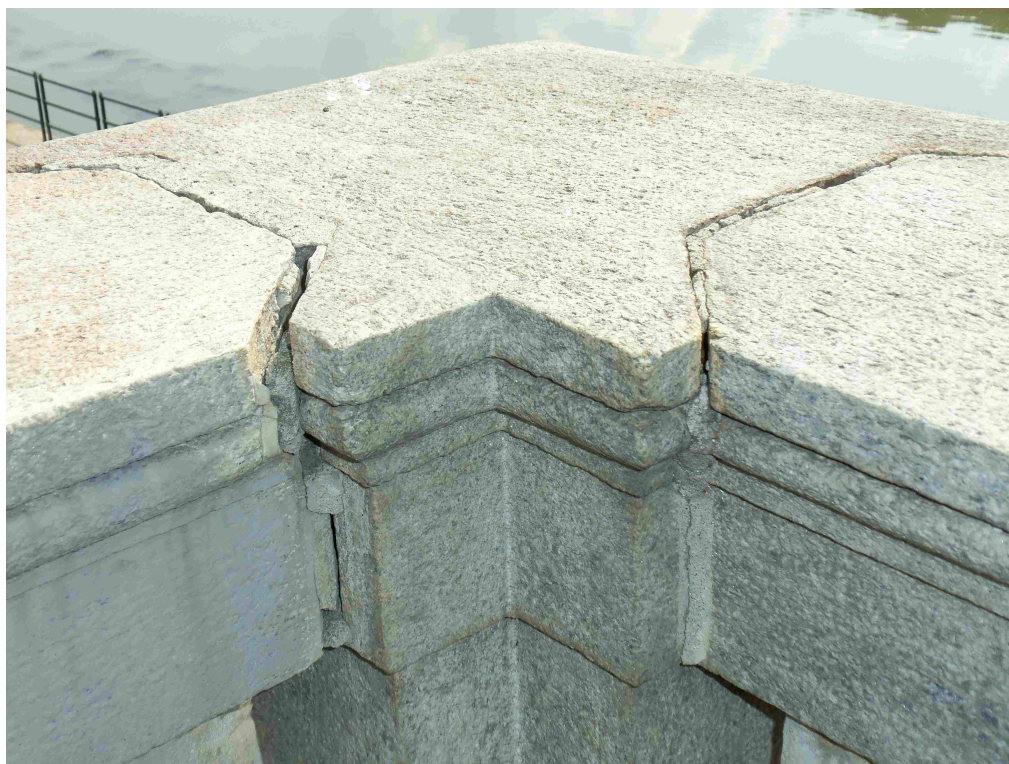
foto 82
cimase dei moduli O e P della scala B e pilastro intermedio sconnessi

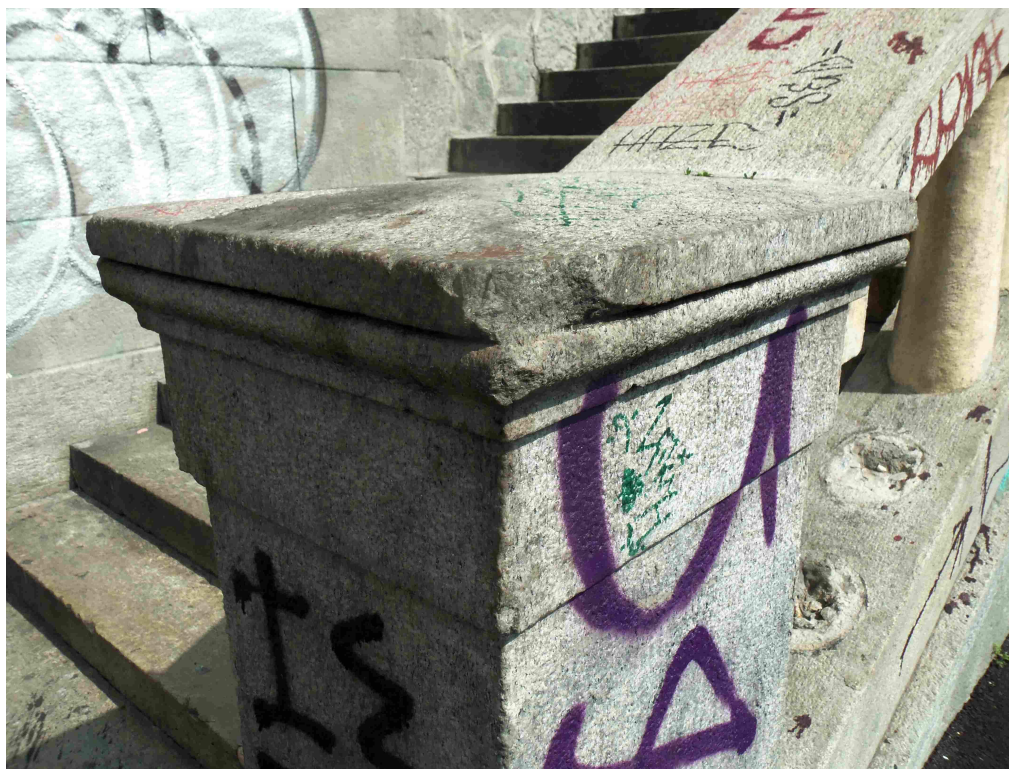
foto 83
angoli rotti della sommità del pilastro finale del modulo R della scala B

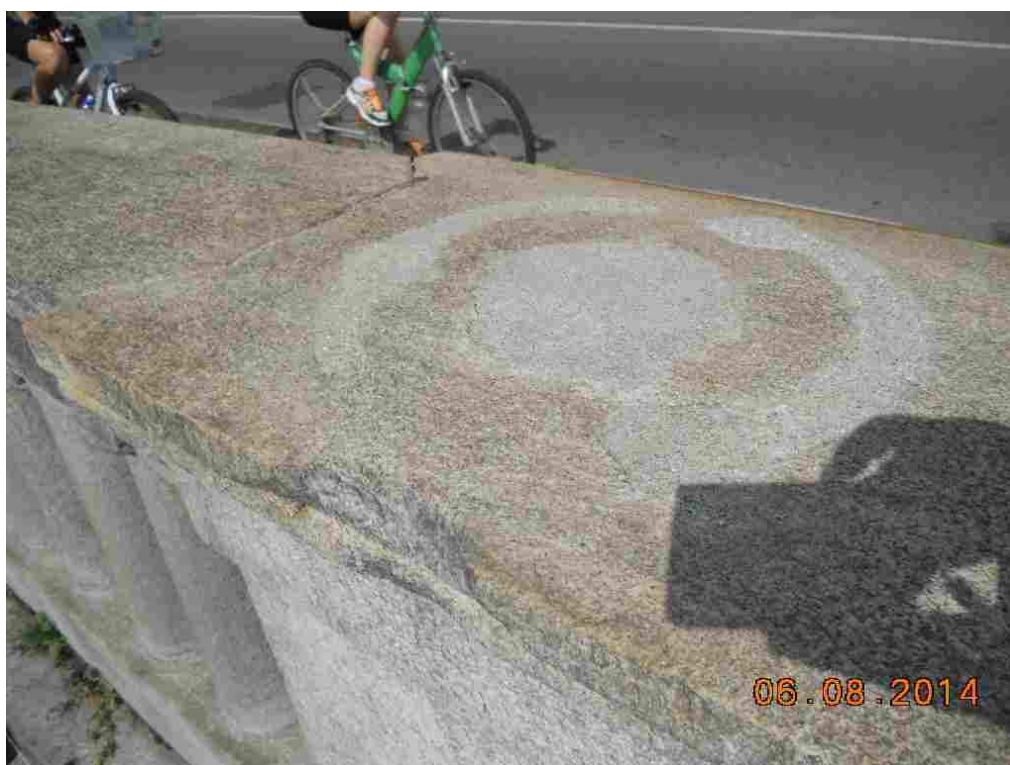
foto 86
parti mancanti della sommità del pilastro 72/73

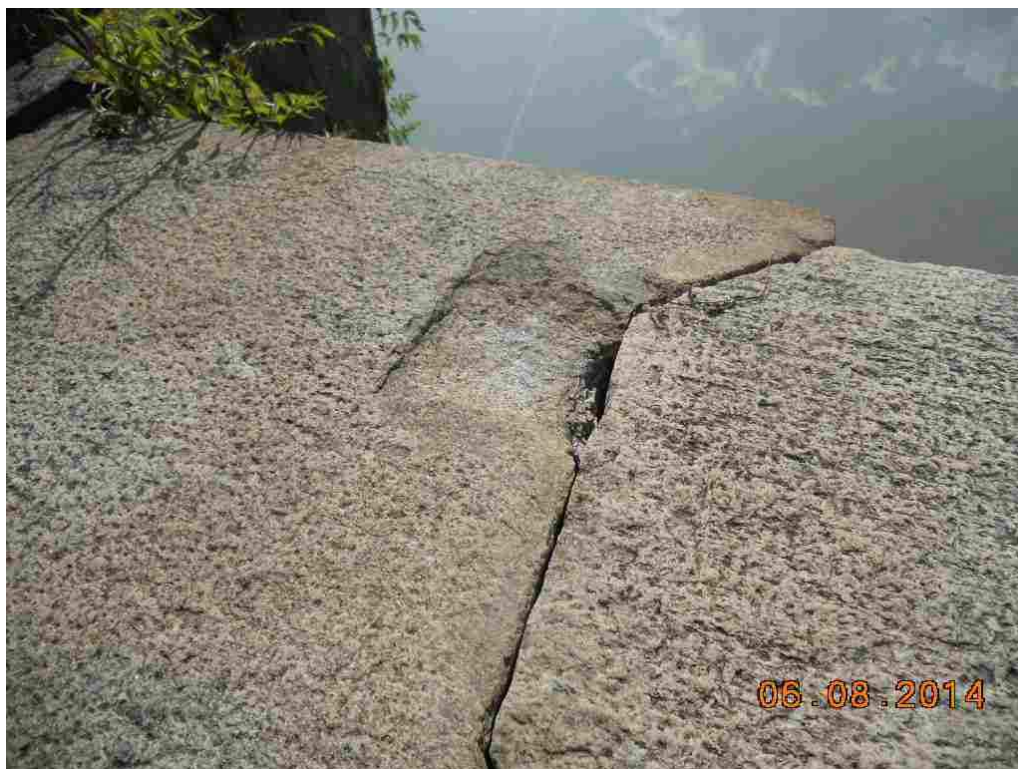
foto 87
parte mancante della sommità del pilastrino terminante il modulo 75
