**MANUTENZIONE STRAORDINARIA DIFFUSA  
 PER MESSA A NORMA E RIQUALIFICAZIONE  
 ENERGETICA STABILI DEL PATRIMONIO  
 COMUNALE RESIDENZIALE**  
 Anno 2015 - Codice Opera n. 4003

| <b>PROGETTO DEFINITIVO D'APPALTO</b> | | | | |
| <b>CORSO FERRARA, n. 50</b> | | | | |
| <b>Prospetti (fronti 6/9)</b> | | | | |

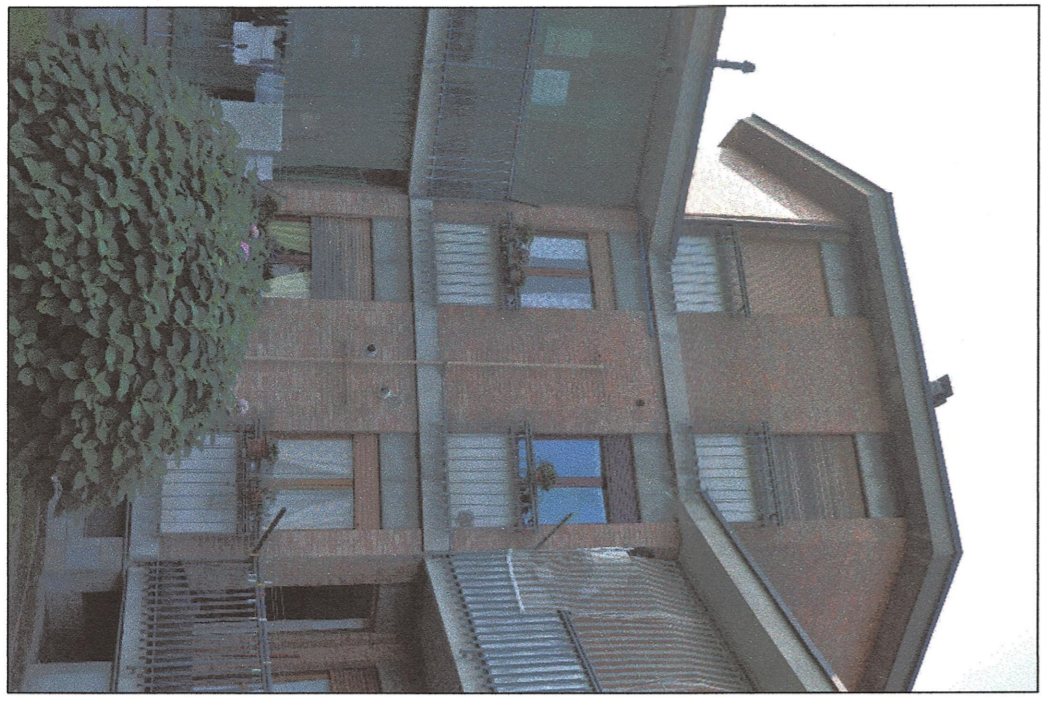
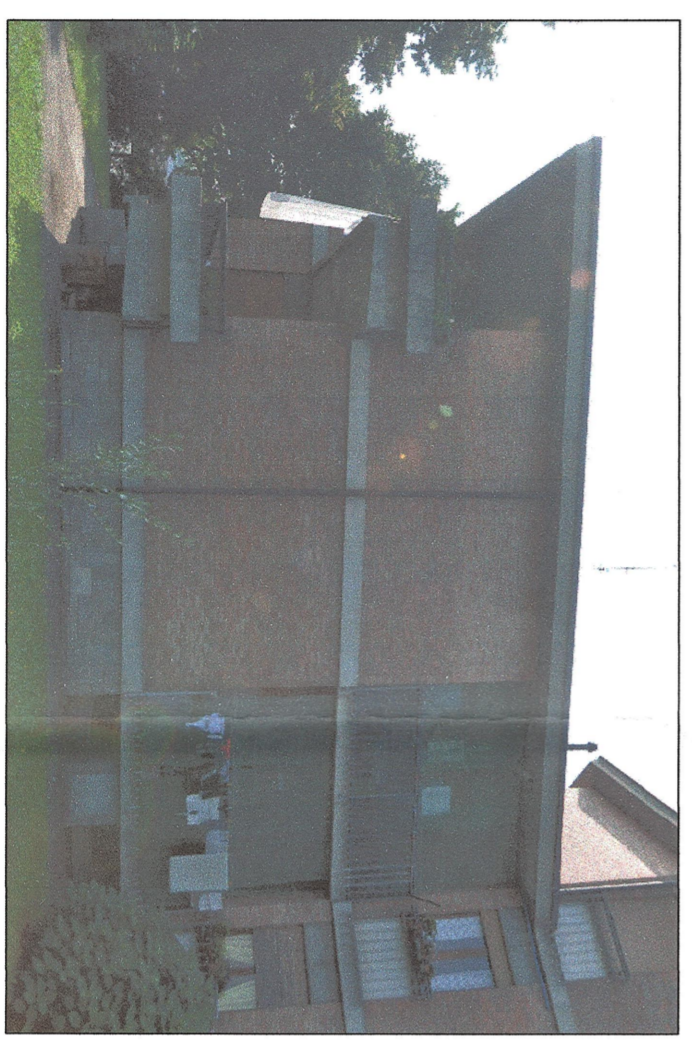
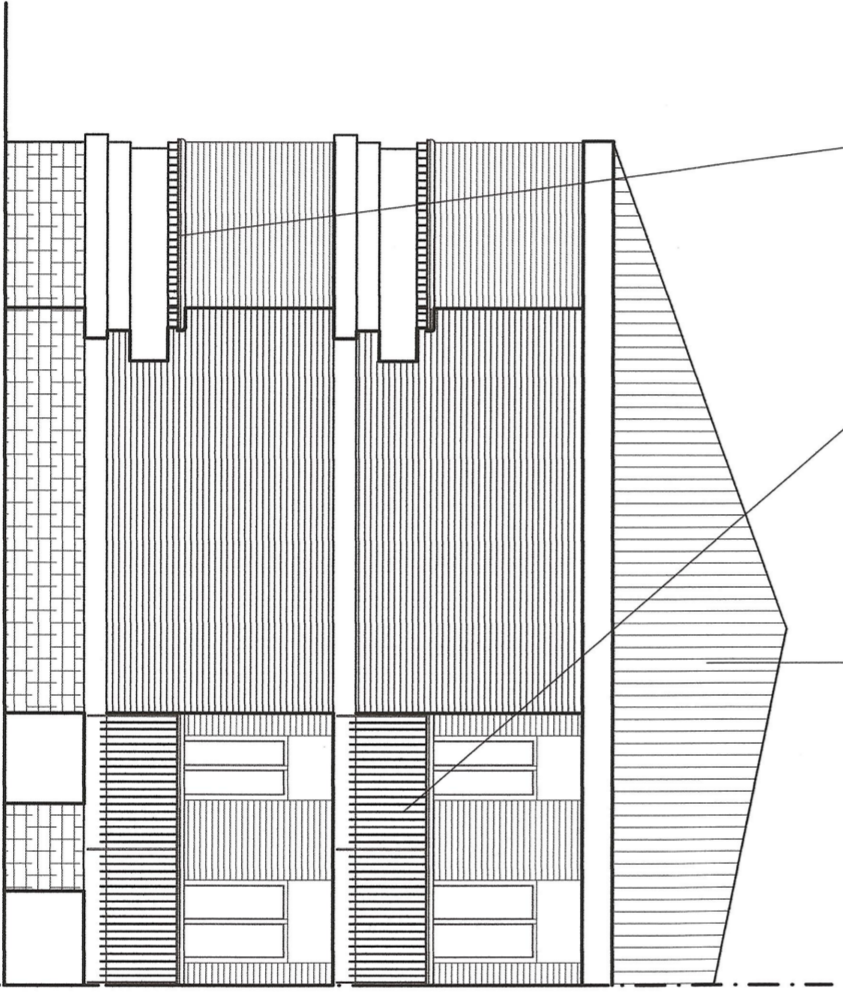
Elementi in ferro annalorati con diffusa presenza di ruggine anche profonda con distacchi di traversine e mancorrenti  
 - Sistemazione di elementi in ferro di ringhiere mediante sostituzione dei pezzi irrimediabili  
 - Coloritura con una ripresa di antiruggine  
 - Verniciatura con smalto per esterni
