**CITTA' DI TORINO**

**INTERVENTI URGENTI  
SUL VIADOTTO AL km 2,490  
DI STRADA AL TRAFORO DEL PINO**

PROGETTO:  
**ESECUTIVO**

**RELAZIONE TECNICA ECONOMICA  
ILLUSTRATIVA**

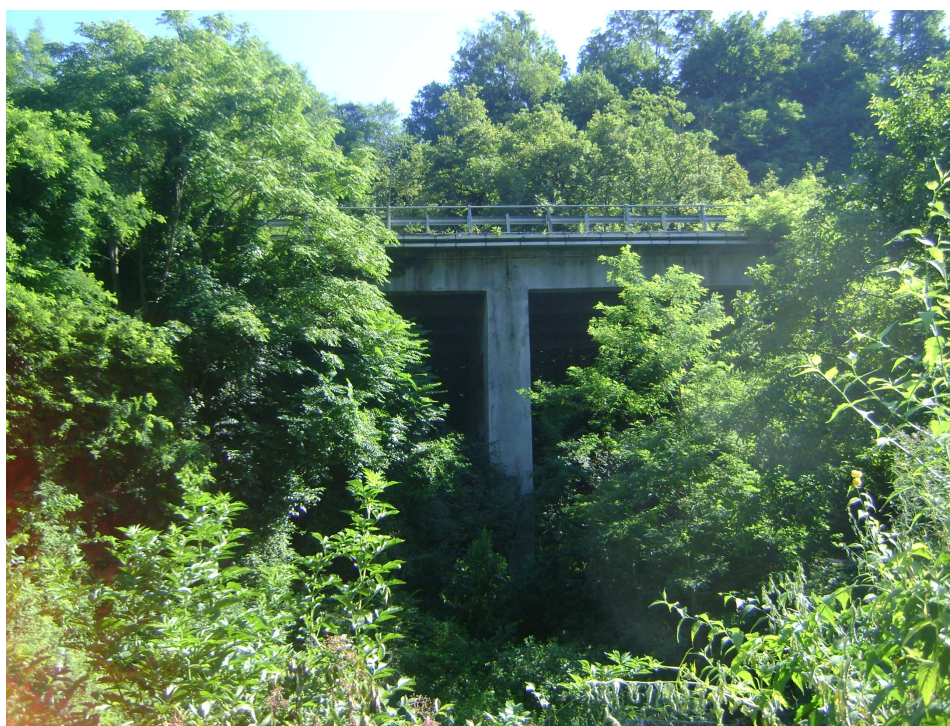
Tenuto inoltre conto dell'altezza di tali viadotti rispetto al sottostante piano campagna (in molti casi costituito dal versante in pendenza della collina) e della ridotta presenza di strade pubbliche di accesso alle aree sottostanti, una seconda problematica è inoltre rappresentata dalla ridotta accessibilità a tali aree per l'esecuzione degli interventi di manutenzione delle strutture di fondazione e delle pile; l'unica soluzione adottabile consiste infatti nell'utilizzo di ponteggi da installare solo a seguito di un'opportuna risagomatura del terreno sottostante i viadotti per la creazione di appositi piani di lavoro regolari.

*Foto 1 – Difficoltà di accesso alle infrastrutture*

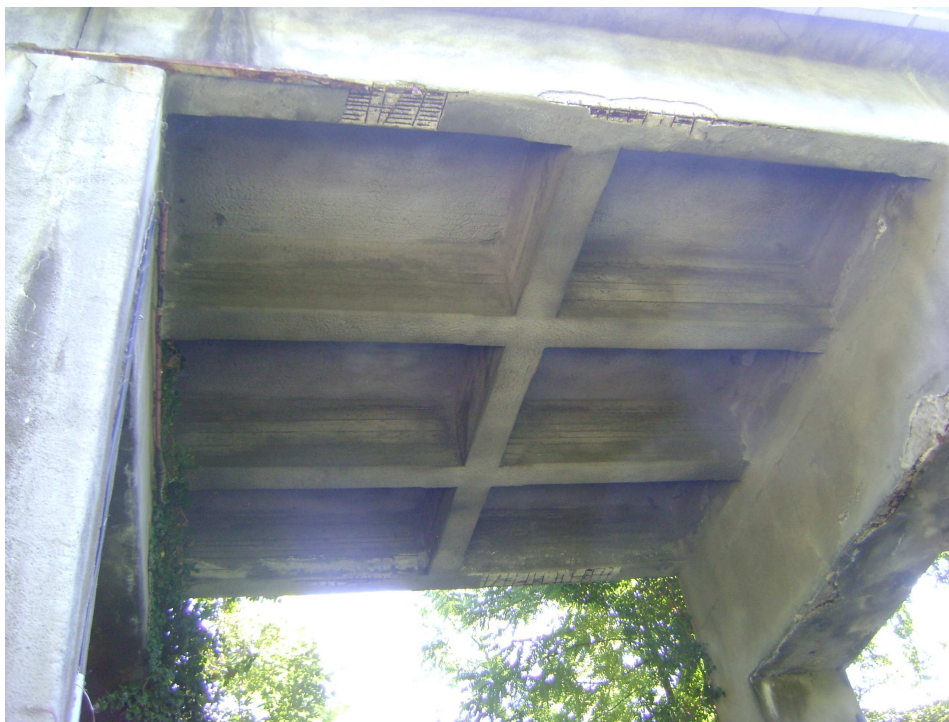
*Foto 2 – Intradosso impalcato*

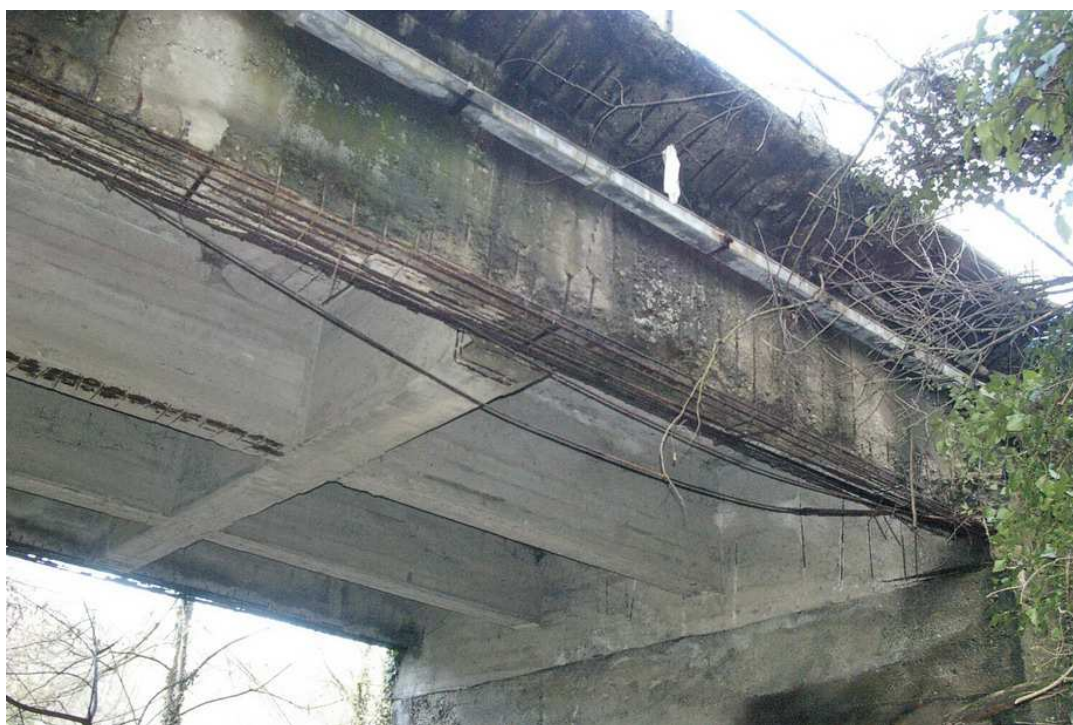
- completa espulsione del copriferro su aree molto estese della soletta, delle travi, dei traversi e delle pile;
- estesi fenomeni di carbonatazione del cls e di ossidazione delle armature longitudinali delle travi (soprattutto quelle di bordo) e di quelle verticali delle pile, con conseguente azzeramento della sezione resistente di acciaio;
- fessurazioni estese ed aperte presenti sui vari elementi strutturali;
- distacco dello strato di cls spruzzato sulle superfici degli elementi strutturali;
- assenza della rete di raccolta acque meteoriche;
- probabile assenza di giunti di dilatazione degli impalcati ed ammaloramento dello strato di impermeabilizzazione (aspetti verificabili solo a seguito dell'asportazione del pacchetto di pavimentazione).

*Foto 3 – Degrado delle strutture*

- sostituzione delle travi di bordo ammalorate (T11, T14, T21, T24, T31, T34, T41, T44, T51, T54), mediante taglio della soletta e dei traversi e successiva ricostruzione e posa in opera di nuovi appoggi;

- ricostruzione delle pile P1, P2, P3 mediante inserimento e solidarizzazione di nuove barre d'armatura e getto di uno strato di calcestruzzo di rinforzo e protezione;

- risanamento conservativo degli elementi strutturali in c.a. (soletta, travi, traversi, pila P4, spalle) ammalorate, mediante spicconatura delle parti in cls, passivazione e ripristino delle armature e successiva ricostruzione del copriferro;
