**INTERVENTI URGENTI
SUL VIADOTTO AL km 2,490
DI STRADA AL TRAFORO DEL PINO**

PROGETTO:
ESECUTIVO

DATA:
SETTEMBRE 2014

**RILIEVO DELLO STATO DI CONSERVAZIONE
DELLE STRUTTURE**

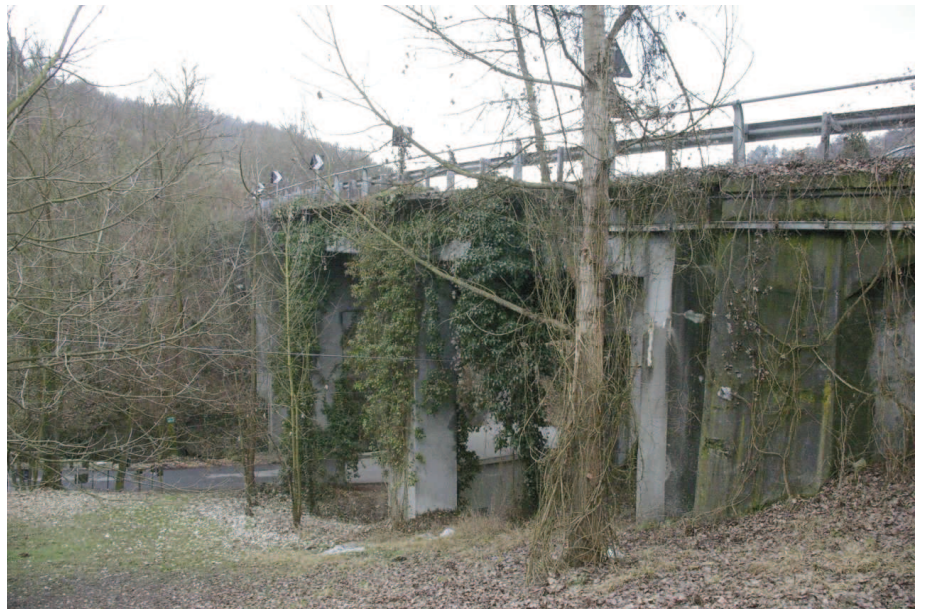
Il manufatto è coperto in buona parte da folti rampicanti e interessato dalla presenza di alberi che crescono anche sotto il ponte; tale presenza di vegetazione costituisce un

danno per il viadotto in quanto non consente l'adeguata ventilazione e soleggiamento delle strutture indispensabile per lo smaltimento dell'umidità accumulata.

vista ponte da monte in destra,
abbondante vegetazione sulle
strutture

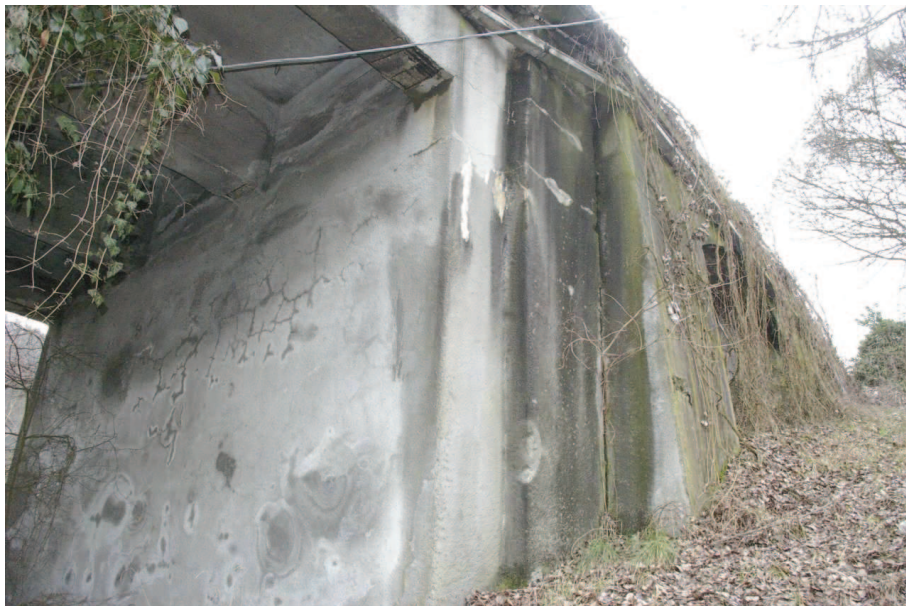
spalla destra

Anche il rivestimento spalle presenta segni di fessurazioni fini ramificate e macchie d'umidità abbastanza estese con salificazione diffusa del legante; al piede della spalla sinistra uno scorrimento d'acqua dal piano stradale sta causando il dilavamento marcato della marna su cui è impastata la struttura.

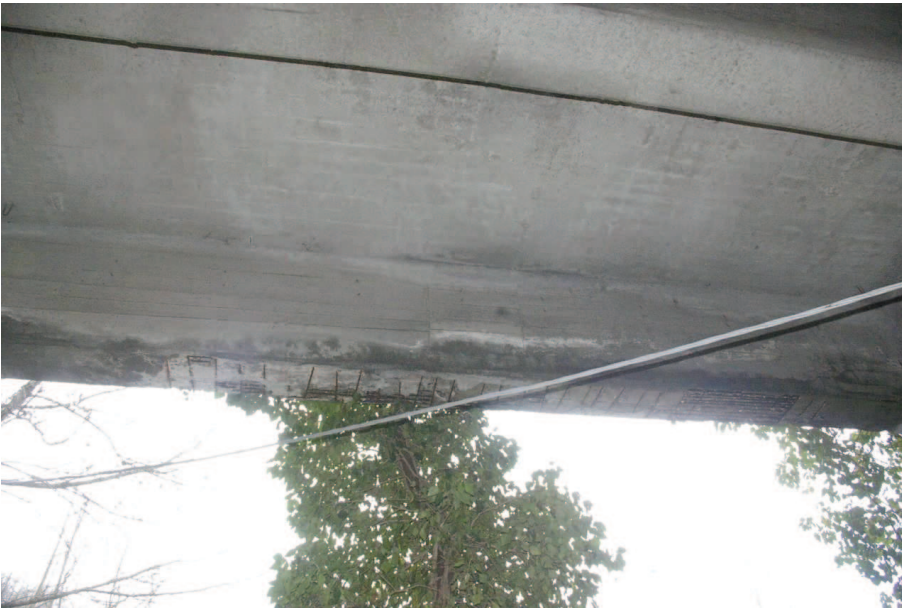
trave di monte 1^a campata

In tutte le campate le travi di bordo manifestano all'intradosso distacchi più o meno estesi del copriferro, essi sono localizzati principalmente verso gli appoggi dove generalmente i ristagni d'umidità sono più persistenti, nelle zone di mezzera trave dove i ferri sono in numero maggiore e comunque sempre in corrispondenza di colature marcate dai bordi soletta. Il grado di corrosione del metallo delle armature è di media gravità, interessa sicuramente tutti i ferri longitudinali della fila inferiore e determina una riduzione consistente anche nella sezione delle staffe.

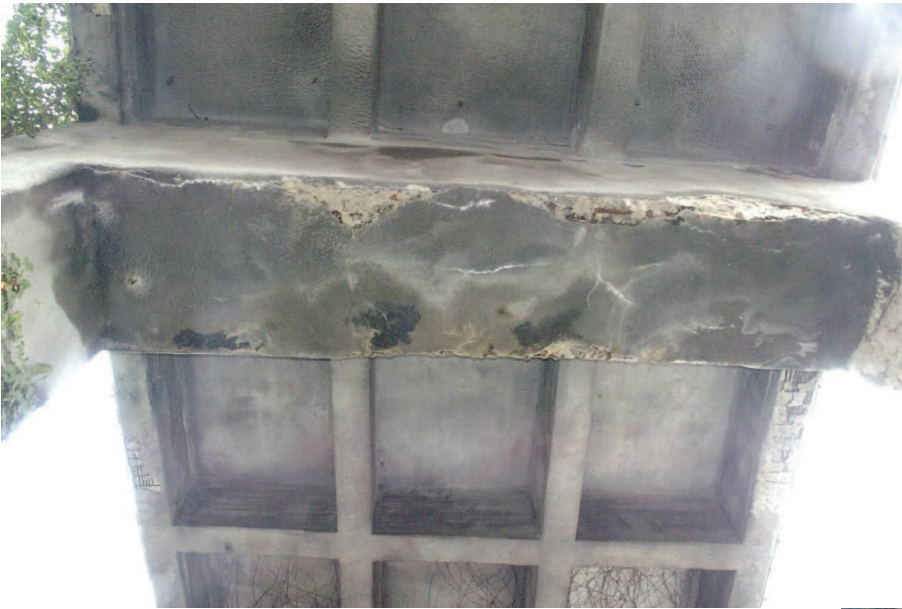
intradosso pulvino 2^a pila

I distacchi o fessurazione del copriferro, con ossidazione delle armature si hanno all'intradosso di tutti i pulvini pile e delle travi di collegamento inferiore, sui fianchi pulvini e pilastri a valle della 2^a,3^a pila, in diversi tratti di spigolo di buona parte dei pilastri.

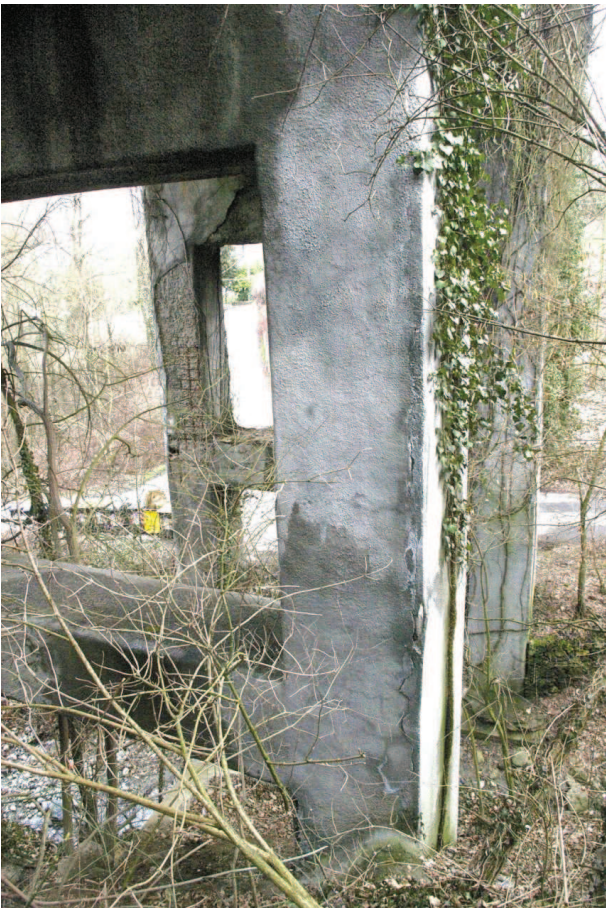
4^a pila pilastro a monte, lesioni sugli spigoli

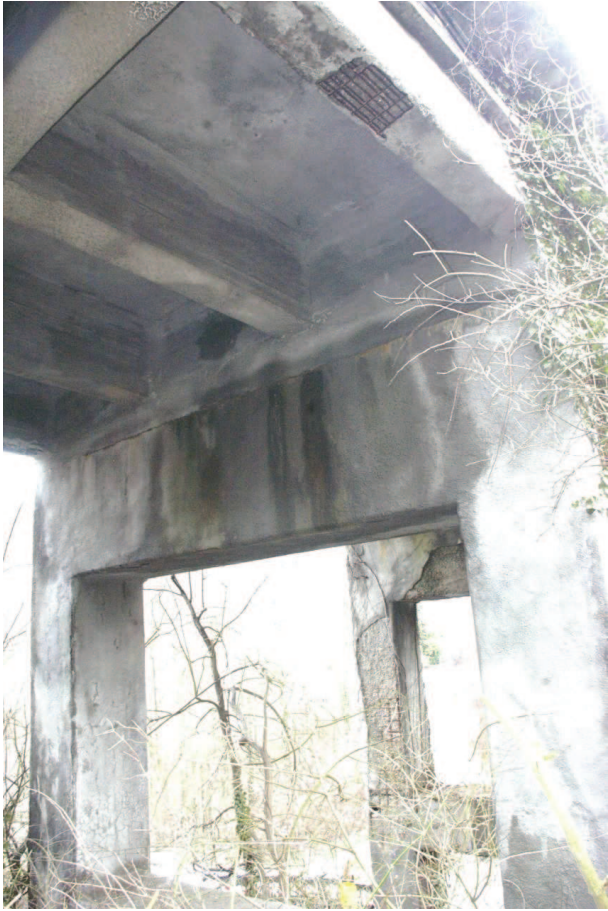
spalla sinistra con erosione del pendio
marnoso al piede

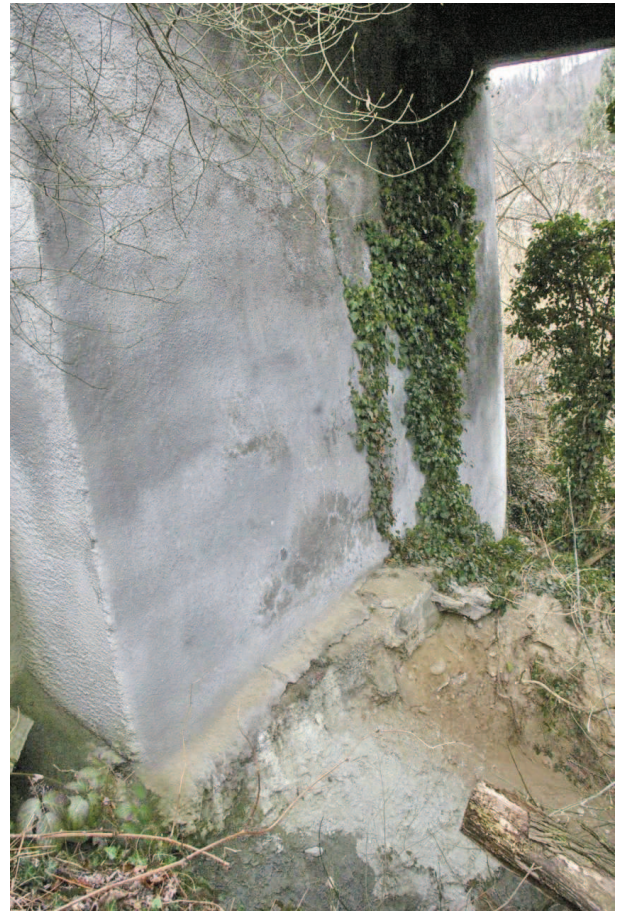
erosioni al piede muro andatore a monte in
sinistra

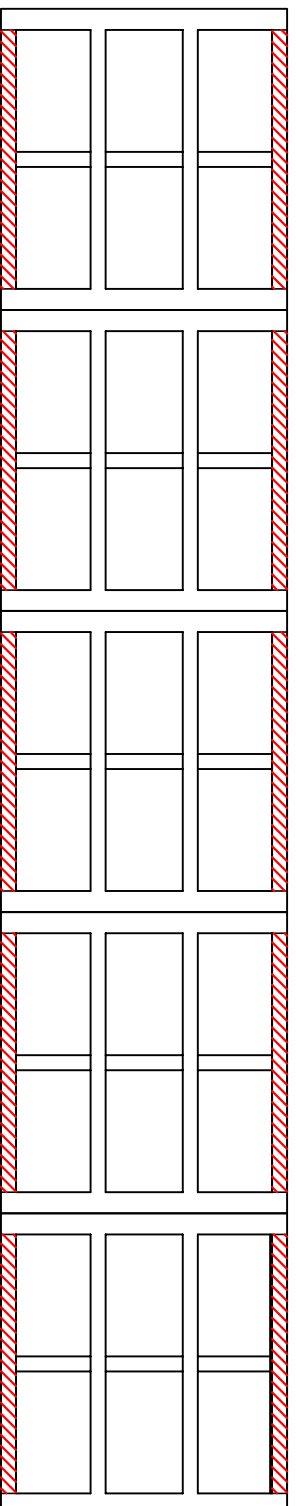
PIANTA E PROSPETTO km 2,490

distacco parziale del copriferro con ossidazione armature e a tratti riduzione delle sezioni

DIFFUSE INFILTRAZIONI CON DEGRADO CALCESTRUZZO E OSSIDAZIONE ARMATURE SULLE PILE, INFILTRAZIONI SULLE SPALLE CON LIEVI FESSURAZIONI
