CITTA' di TORINO

MANUTENZIONE BONIFICA AMIANTO IN EDIFICI MUNICIPALI
(CODICE OPERA 4169 – CUP C14E14000960004)

PROGETTO DEFINITIVO

RELAZIONE GENERALE

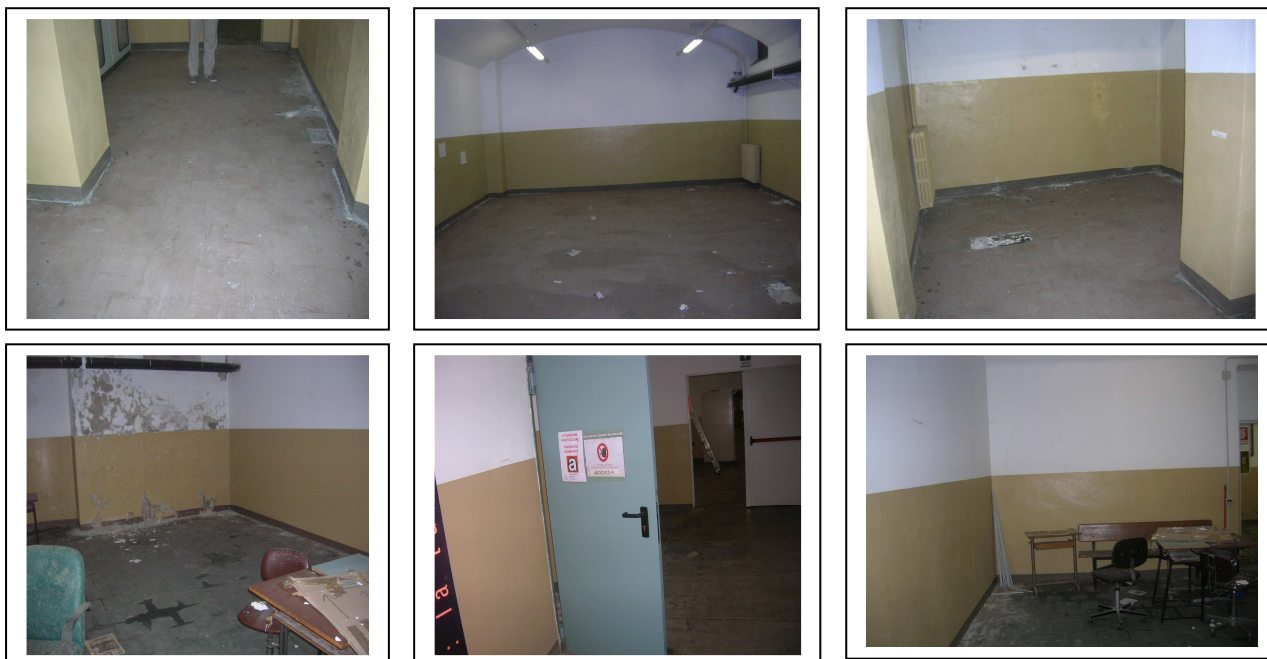
Sebbene le analisi effettuate sui campioni d'aria mediante microscopia ottica in contrasto di fase MOCF rilevino valori entro i limiti relativamente alla ricerca delle fibre di amianto aerodisperse, dall'ispezione visiva all'interno dei citati locali è emerso che la pavimentazione presenta facile accesso da parte di coloro che frequentano l'edificio e un cattivo stato conservativo reso evidente dai numerosi punti di rottura e di asportazione del materiale.

Risulta pertanto necessario provvedere alla rimozione della esistente pavimentazione in linoleum contenente amianto presente nei tre locali del piano seminterrato e procedere successivamente all'ugualizzazione della superficie del massetto. Durante l'intervento l'area di lavoro sarà interamente confinata, sia staticamente che dinamicamente; tutte le aperture di ventilazione, le attrezzature fisse e gli infissi verranno sigillati sul posto con teli di PE doppio strato, chiusi da nastro adesivo e con lo spessore richiesto dall'ASL TO1.

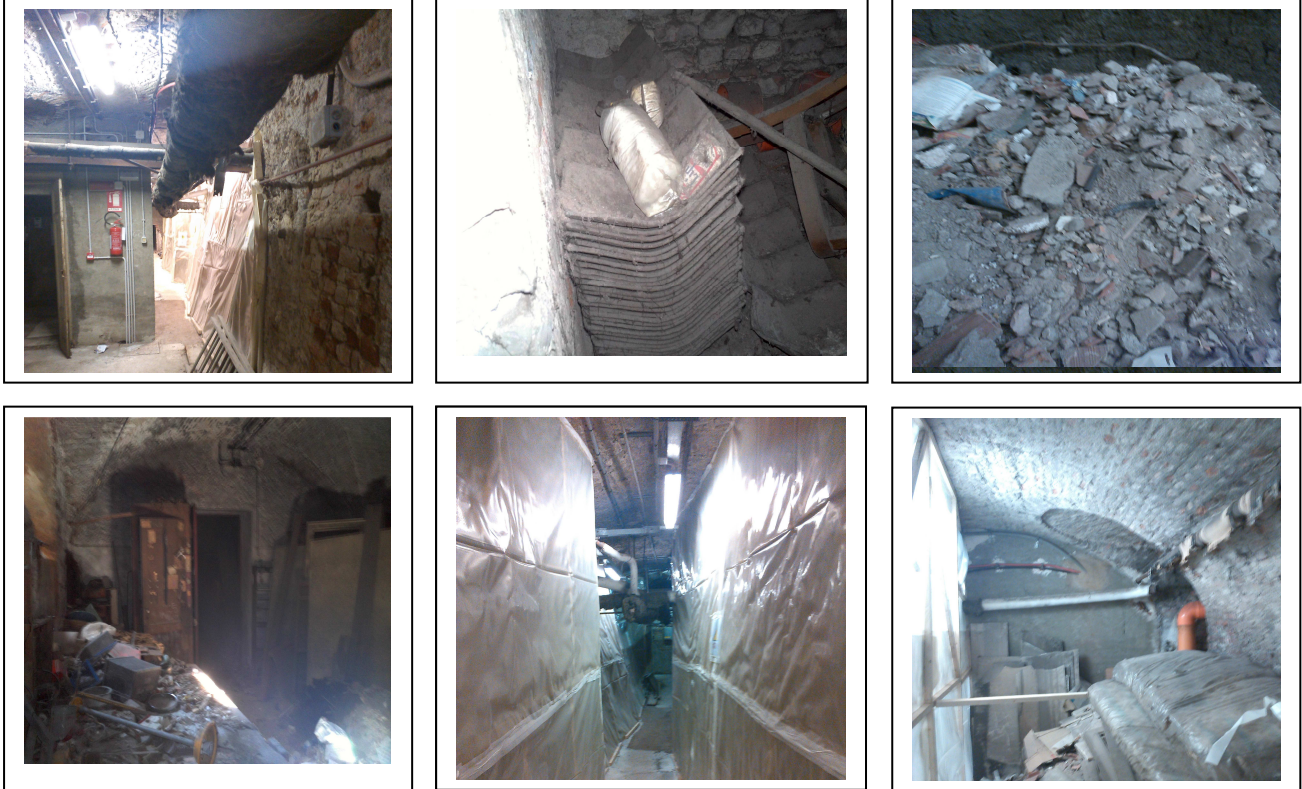
Le analisi effettuate sui campioni d'aria mediante microscopia ottica in contrasto di fase MOCF e mediante microscopia elettronica a scansione SEM hanno fornito risultati con valori entro i limiti relativamente alla ricerca delle fibre di amianto aerodisperse. Dall'ispezione visiva all'interno dei locali è emerso che le tegole abbandonate in un locale del piano scantinato si presentano in mediocre stato di conservazione e sono inoltre di facile accesso e facilmente maneggiabili.

Lungo il corridoio sono presenti, su entrambi i lati, barriere di confinamento a tutta altezza (costituite da strutture lignee con doppio telo in nylon) delimitanti aree dello stesso corridoio in cui si sospettava la presenza di materiali contenenti amianto e che le successive analisi non hanno confermato.

L'intervento prevede la rimozione delle su citate strutture protettive, delle tegole in eternit, delle macerie di tipo edile e delle varie suppellettili in legno e ferro presenti nei locali.

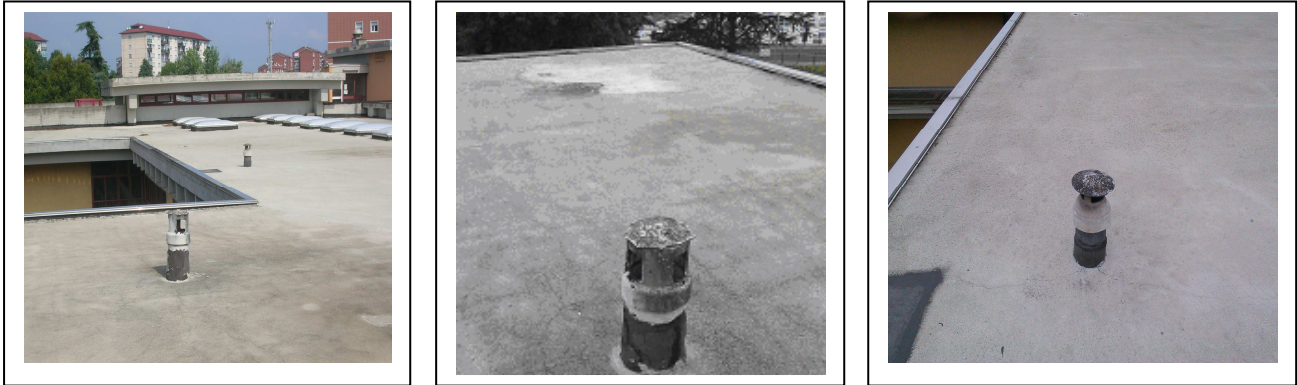
previsto dal DM 06/09/94. Le analisi effettuate sui campioni d'aria interni mediante microscopia ottica in contrasto di fase MOCF hanno fornito risultati con valori entro i limiti relativamente alla ricerca delle fibre di amianto aerodisperse ma dall'ispezione visiva delle canne di aerazione / fumarie presenti in copertura è emerso uno stato mediocre di conservazione e soprattutto la presenza di fratture e crepe con distacchi di materiale.

Il tetto piano praticabile dell'edificio patrimoniale è condiviso, seppur con delimitazioni degli spazi (costituite da fioriere e muretti bassi) fra un asilo municipale e la Sezione Circoscrizionale dei VV.UU. In considerazione del fatto che nella bella stagione una porzione della copertura piana, opportunamente attrezzata, viene utilizzata dai bambini dell'asilo e che i contermini manufatti contenenti amianto presentano porzioni rotte e quindi condizioni tali da poter liberare fibre nell'aria, si ritiene di dover provvedere alla rimozione dei manufatti con successivo smaltimento in discarica autorizzata. Durante l'intervento le aree di movimentazione dei materiali contenenti amianto saranno interamente isolate dal resto dell'edificio fintanto che l'intervento, pulizia compresa, non sarà completato. Il tutto come meglio specificato nel PSC.

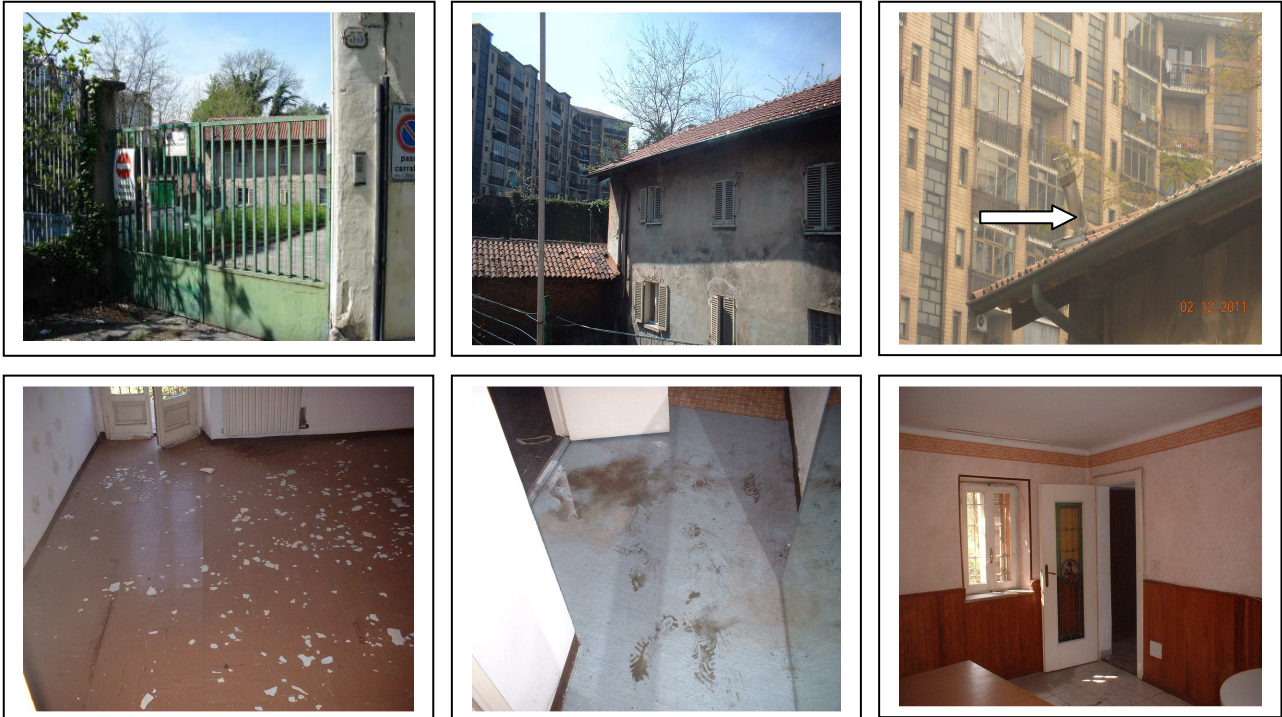
I manufatti si presentano di difficile accesso ma facendo seguito ad una prima fase di bonifica che aveva interessato le tettoie del cortile ed un'altra canna fumaria, in questa fase si ritiene indispensabile portare a termine la bonifica procedendo alla rimozione del restante comignolo e delle pavimentazioni interne in linoleum poste al piano primo.

L'intervento di rimozione della canna fumaria richiede l'utilizzo di una piattaforma elevatrice capace di raggiungere un'altezza di almeno 20 ml posizionandosi nell'area bitumata lato nord. La delimitazione dell'area di cantiere verrà mantenuta per tutta la durata del lavoro di bonifica. Il tutto come meglio specificato nel PSC.

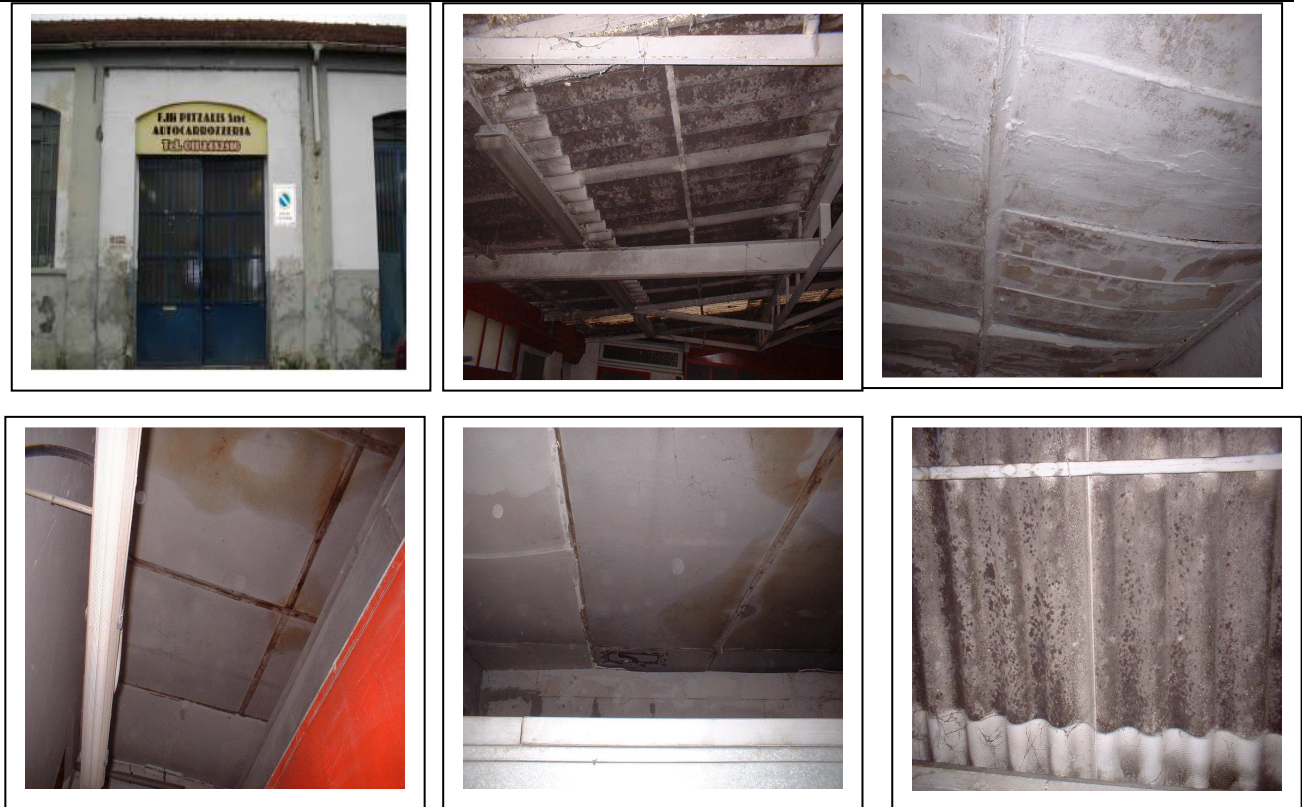
Le analisi effettuate sui campioni d'aria mediante microscopia ottica in contrasto di fase MOCF hanno fornito risultati con valori entro i limiti relativamente alla ricerca delle fibre di amianto aerodisperse all'interno dell'edificio mentre dall'ispezione visiva è emerso, per il controsoffitto, uno stato mediocre di conservazione con presenza di fessurazioni.

La stessa controsoffittatura non può essere definita compatta o integra poiché interessata, in diversi punti, da infiltrazioni di acqua piovana che facilitano il distacco delle fibre all'interno dei manufatti che costituiscono la controsoffittatura. I mastici dei serramenti in ferro presentano parti mancanti e un generale stato di fessurazione. Relativamente alle lastre di copertura la ricognizione ha evidenziato un cattivo stato conservativo con un degrado molto pronunciato, stalattiti a bordo lastra e visibili fratturazioni in alcune parti.

Questo stato di fatto, unito al futuro inserimento dell'immobile in un prossimo bando per l'assegnazione a terzi di immobili patrimoniali e all'ordinanza n. 09/2013 di bonifica emessa nei confronti del vecchio assegnatario, creano i presupposti per provvedere efficacemente alla messa in sicurezza dell'immobile che, presentando un generalizzato degrado ma soprattutto uno stato di criticità nelle componenti in amianto, richiede di essere sottoposto ad un intervento di completa bonifica.

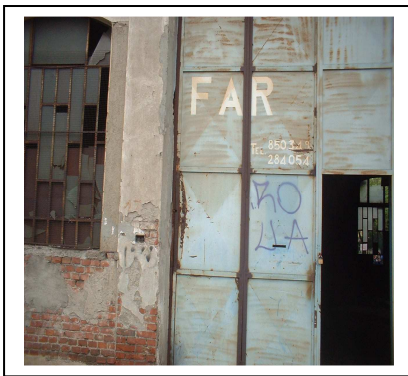
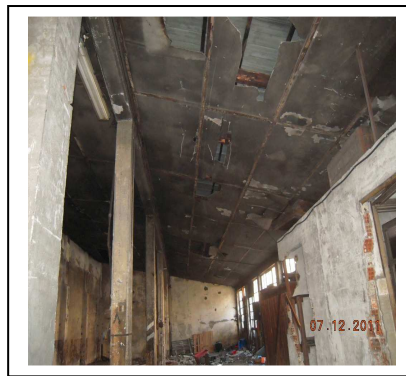
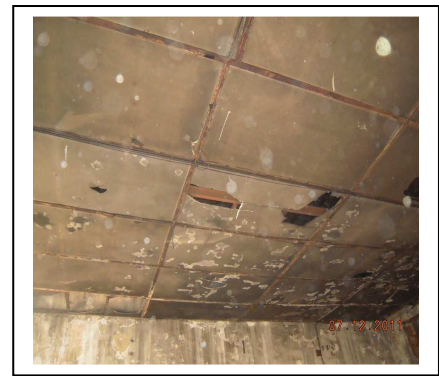
L' edificio (trattasi dei locali ex Far) si presenta attualmente vuoto e inutilizzato.. Considerata l'accertata presenza di amianto, è soggetto a monitoraggio visivo semestrale da parte della Città al fine di attuare il programma di controllo e manutenzione dei MCA previsto dal DM 06/09/94. Dalle ispezioni visive è emerso che sia il mastice dei vetri, ove ancora presente, e il controsoffitto si presentano in cattivo stato di conservazione, ampiamente degradati e con visibili fratturazioni.

Questo stato di fatto, insieme alle alte probabilità che l'immobile rientri in un prossimo bando per l'assegnazione a terzi di immobili patrimoniali, creano i presupposti per provvedere alla bonifica del controsoffitto.

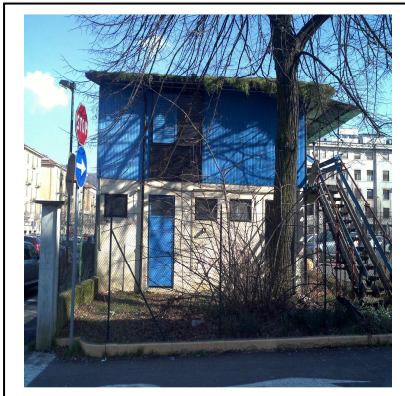
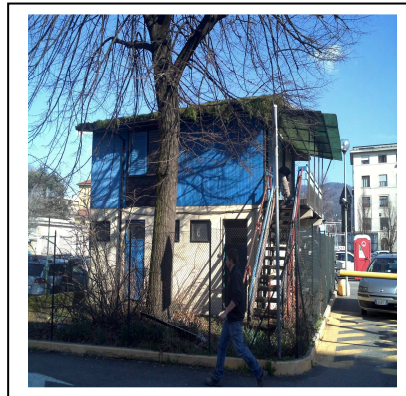
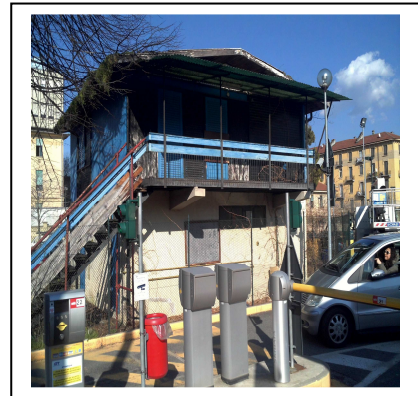
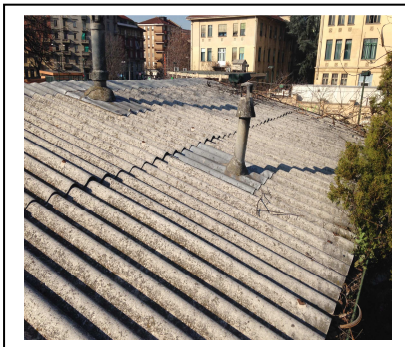
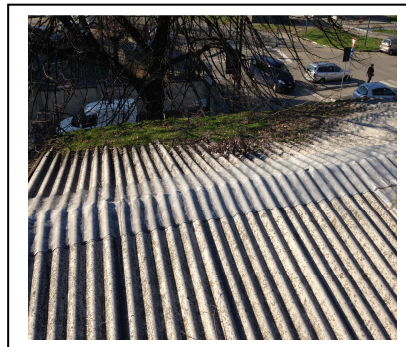
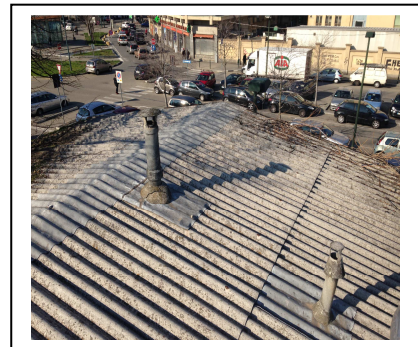
Dall'ispezione visiva è emerso che le canne fumarie e soprattutto le lastre costituenti il manto di copertura si presentano in cattivo stato di conservazione con presenza di lesioni e rotture di materiale. In considerazione delle continue occupazioni abusive del fabbricato e della richiesta di demolizione del fabbricato da parte dell'Area Patrimonio, si prevede la demolizione dello stesso, previo completamento delle opere di bonifica dell'amianto.

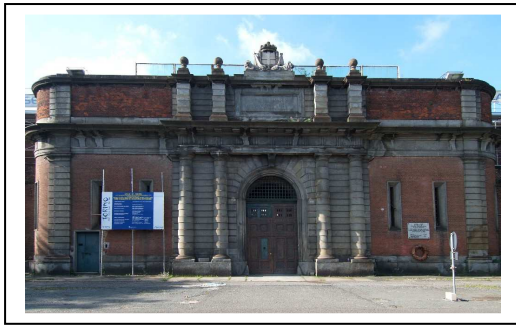
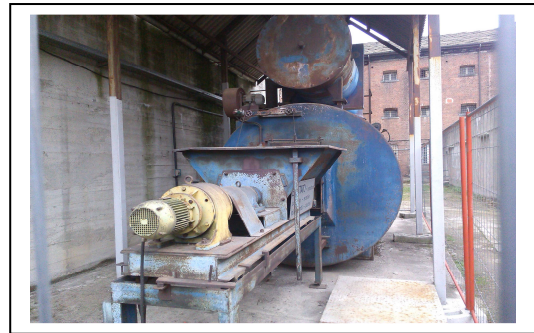
Dall'ispezione visiva è emerso che le lastre costituenti il manto di copertura della struttura metallica di protezione del vecchio generatore di calore si presentano in mediocre stato di conservazione. In considerazione che la su citata struttura è ubicata nel contesto ambientale delle ex Carceri "Le Nuove" e specificatamente a ridosso del percorso museale gestito dall'Associazione "Nessun uomo è un'isola" si ritiene indispensabile procedere alla bonifica delle lastre di copertura con successiva sostituzione mediante pannelli lamiera.

Durante l'intervento l'area di lavoro sarà adeguatamente delimitata con l'attrezzatura più idonea prevista dal PSC e adeguatamente confinata secondo quanto definito dal Piano di lavoro approvato. La delimitazione e lo stesso confinamento verranno mantenuti per tutta la durata dell'intervento.
