## **CITTA' di TORINO**

**MANUTENZIONE BONIFICA AMIANTO IN EDIFICI MUNICIPALI**  
(CODICE OPERA 4169 – CUP C14E14000960004)

## **PROGETTO DEFINITIVO**

### **RELAZIONE TECNICA**

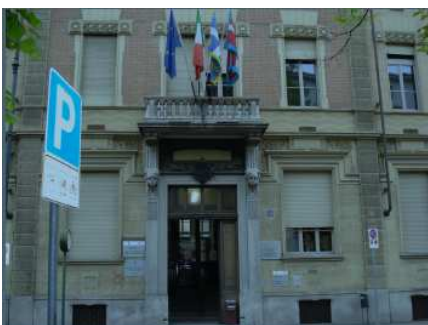
#### Via Bertolotti 10 Torino

Tipologia manufatti contenenti amianto (m.c.a.)	Locali	Tipologia di materiale (compatto - friabile)	Stato del materiale - Note 1) e 2)
<input type="checkbox"/> Pareti interne a vista			
<input type="checkbox"/> Controsoffitti			
<input type="checkbox"/> Pannelli di tamponamento			
<input type="checkbox"/> Tubazioni a vista coibentate/ non coibentate			
<input checked="" type="checkbox"/> Pavimenti in linoleum	archivio 6 bis- archivio 4- cabina	compatto	cattivo: le pavimentazioni presentano numerosi punti di rottura con asportazione di materiale -

- Rimozione, carico, trasporto e smaltimento presso discarica autorizzata di battiscopa e pavimentazione in linoleum contenente amianto dei n. 3 locali del piano seminterrato;

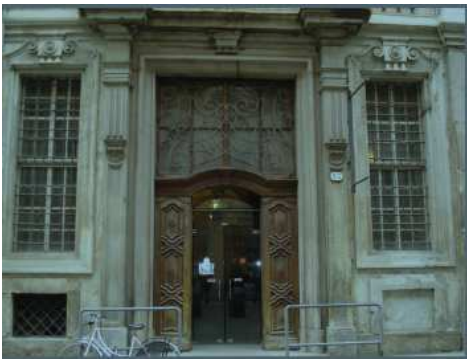
### Via Garibaldi 25 Torino

L'edificio patrimoniale (precedentemente rientrante nel Demanio dello Stato – Legge 581 del 21.07.1907) definito “Palazzo degli Antichi Chiostrì” ospita diverse attività corrispondenti agli uffici della Polizia Municipali, alle attività culturali informative al piano terra, alle n. 5 attività commerciali con contratto di assegnazione a terzi da parte della Città. Nel piano seminterrato, interessato dagli interventi in progetto, sono presenti alcuni locali vuoti ex

Archivio storico ove sono state rinvenute tegole in eternit, macerie varie derivanti da precedenti lavori edili e suppellettili di tipo ligneo – metallico che dovranno essere rimossi.

- Rimozione, carico, trasporto e smaltimento delle tegole in fibrocemento amianto (abbandonate in un locale) presso discarica autorizzata;
- Appaltatore e la Stazione appaltante richiederanno per iscritto all'ASL TO1 e all'ARPA Piemonte l'ispezione visiva, il campionamento e il certificato di restituibilità del suddetto locale confinato;

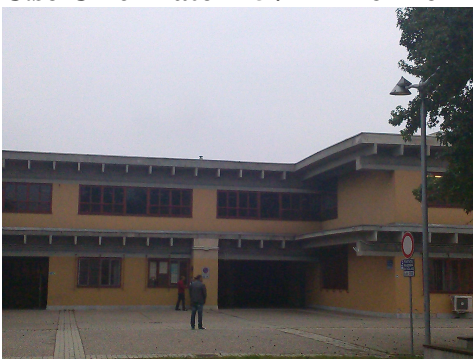
### C.so Cincinnato 115 / 121 Torino

Tipologia manufatti contenenti amianto (m.c.a.)	Locali	Tipologia di materiale (compatto – friabile)	Stato del materiale – Note 1) e 2)
<input type="checkbox"/> Pareti interne a vista			
<input type="checkbox"/> Controsoffitti			
<input type="checkbox"/> Pannelli di tamponamento			
<input type="checkbox"/> Tubazioni a vista coibentate/ non coibentate			
<input type="checkbox"/> Pavimenti			
X Altro: comignolo	esterno - copertura	compatto	mediocre: il comignolo presenta diversi punti di rottura con asportazione di materiale
X Altro: canna

La parte di immobile interessata dall'intervento di bonifica corrisponde alla copertura piana praticabile dell'edificio.

- Rimozione, carico, trasporto e smaltimento presso discarica autorizzata delle canne fumarie presenti sul tetto piano praticabile dell'edificio;
- Opere edili correlate: chiusure varchi con lamiere e provvista – posa di porzione di guaina bituminosa;

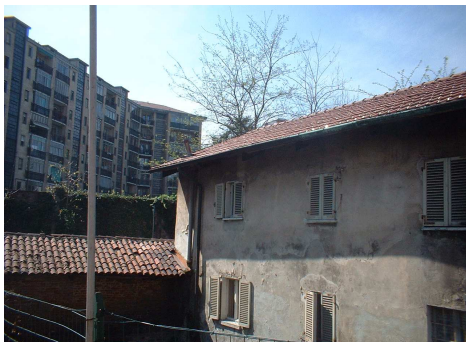
### C.so Umbria 53 Torino

Tipologia manufatti contenenti amianto (m.c.a.)	Locali	Tipologia di materiale (compatto - friabile)	Stato del materiale - Note 1) e 2)
X Pavimenti in linoleum verde e marrone	ingresso	compatto	discreto: il materiale presenta rare crepe - di difficile accesso
X Altro: comignoli	esterno-cortile	compatto	cattivo: i comignoli presentano numerosi punti di rottura con asportazione di materiale - di difficile accesso

Le parti di immobile interessata dall'intervento di bonifica sono la copertura (canna fumaria) e il primo piano (pavimentazioni in linoleum – colori verde, blu e marrone).

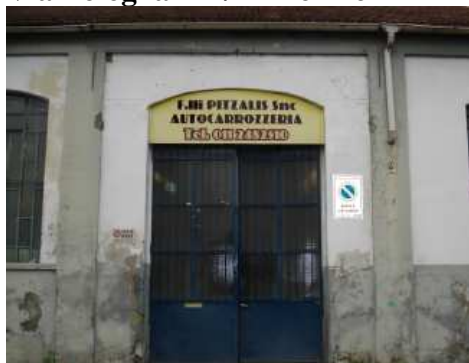
### Via Bologna 177/E Torino

Tipologia manufatti contenenti amianto (m.c.a.)	Locali	Tipologia di materiale (compatto - friabile)	Stato del materiale - Note 1) e 2)
<input type="checkbox"/> Pareti interne a vista			
X Controsoffitto	interno	compatto	mediocre: il materiale presenta alcune fessurazioni - di difficile accesso
<input type="checkbox"/> Pannelli di tamponamento			
<input type="checkbox"/> Tubazioni a vista coibentate/ non coibentate			
<input type="checkbox"/> Pavimenti			
X Altro: copertura	esterno	compatto	cattivo: il materiale presenta alcuni punti di rottura ed un evidente ed esteso degrado superficiale

L'immobile in analisi, "Ex carrozzeria Pitzalis", rientra nell'ambito di un complesso edilizio riferibile agli anni '40 del secolo scorso. Visivamente è formato da un ampio locale sagomato ad "L" e prospetta sulla via Bologna ad est e sull'interno dell'isolato ad ovest. La copertura si presenta con orditura in legno a due falde verso via Bologna mentre verso l'area interna sono visibili due singole falde costituite da orditure in ferro / legno e manto in lastre di fibrocemento amianto. All'interno è presente, a circa ml 4,00 di altezza, una controsoffittatura in lastre contenenti amianto in grave stato di conservazione. I serramenti in ferro, di tipologia diversa, presentano mastice contenente amianto.

I locali patrimoniali si presentano attualmente vuoti e in scarse condizioni manutentive. La criticità maggiore è però dovuta alla presenza degli elementi contenenti amianto. A tal proposito l'Arpa Piemonte ha emesso ordinanza di bonifica urgente nei confronti dei precedenti utilizzatori al fine di eliminare l'alto livello di rischio di esposizione alle fibre d'amianto.

- Rimozione, carico, trasporto e smaltimento presso discarica autorizzata delle lastre di copertura in eternit (tettoie esterne);
- Opere edili di copertura tettoie: eventuale adeguamento orditura, provvista e posa di pannelli lamiera con relative lattonerie;
  - Al termine dei lavori l'appaltatore e la Stazione appaltante richiederanno per iscritto all' ASL TO1 e all'ARPA Piemonte l'ispezione visiva, il campionamento e il certificato di restituibilità dei locali;
- Sistemazione delle tegole di copertura (edificio principale) nelle zone ove sono presenti visibili infiltrazioni d'acqua piovana;
  - Ottenuto il suddetto certificato, la ditta potrà procedere allo smontaggio del cantiere con rimozione dei confinamenti, cartellonistica, segnalazioni, attrezzature utilizzate ed altri apprestamenti predisposti.

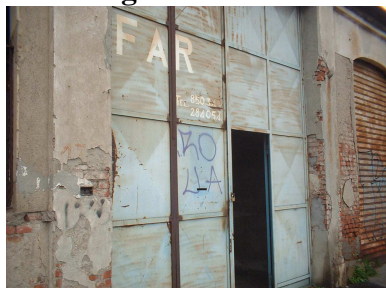
### Via Bologna 175/E Torino

Tipologia manufatti contenenti amianto (m.c.a.)	Locali	Tipologia di materiale (compatto - friabile)	Stato del materiale - Note 1) e 2)
<input type="checkbox"/> Pareti interne a vista			
X Controsoffitto	tutti i locali	compatto	cattivo: il materiale si presenta con numerosi punti di rottura, degradato e notevolmente danneggiato

L'immobile in questione, "Ex Far", vuoto, confina direttamente con i locali descritti precedentemente. Anche in questo caso è presente, a circa ml 4,00 di altezza, una controsoffittatura in lastre di amianto in gravissimo stato di conservazione, con presenza di infiltrazioni d'acqua piovana.

La criticità ambientale è massima in quanto le condizioni di conservazione del manufatto sono pessime, con frantumazioni a terra e lesioni correnti su tutte le porzioni ancora in opera.

- Verifica della copertura per ricerca infiltrazioni d'acqua piovana e susseguente sigillatura dei giunti delle lastre;
  - Al termine dei lavori l'appaltatore e la Stazione appaltante richiederanno per iscritto all' ASL TO1 e all'ARPA Piemonte l'ispezione visiva, il campionamento e il certificato di restituibilità dei locali;

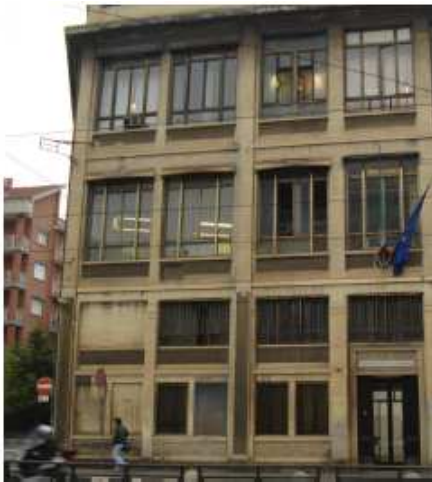
### Via Bologna 47 Torino

Tipologia manufatti contenenti amianto (m.c.a.)	Locali	Tipologia di materiale (compatto - friabile)	Stato del materiale - Note 1) e 2)
<input type="checkbox"/> Pareti interne a vista			
<input type="checkbox"/> Controsoffitti			
<input type="checkbox"/> Pannelli di tamponamento			
<input checked="" type="checkbox"/> Tubazioni a vista non coibentate	1°-2° piano	compatto	buono: il materiale risulta integro - di difficile accesso

Nella porzione di immobile interessata dall'intervento di bonifica rientrano locali utilizzati dalla Procura della Repubblica; gli interventi di bonifica riguardano due porzioni di canna di aerazione che si sviluppano, in un caso, tra il vano scala e la porzione terminale ubicata sulla copertura piana dell'immobile e nell'altro caso all'interno di un locale limitrofo alla scala con sbocco all'esterno attraverso una predisposizione sul serramento in legno (vedasi documentazione fotografica successiva).

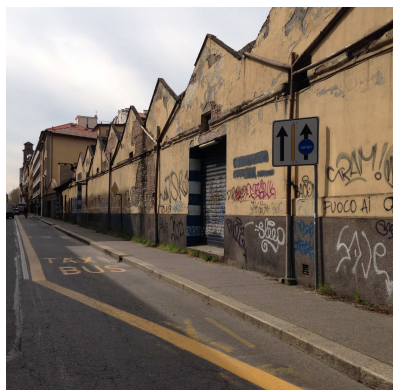
## Via Bligny 19 Torino

Tipologia manufatti contenenti amianto (m.c.a.)	Locali	Tipologia di materiale (compatto - friabile)	Stato del materiale - Note 1) e 2)
□ Pareti interne a vista			
X Controsoffitto		compatto	cattivo: il materiale si presenta con numerosi punti di rottura, degradato e notevolmente danneggiato

N.B. Lastre di controsoffitto sottoporticato in area cortile

L'edificio patrimoniale si presenta vuoto e in stato di forte degrado.

La porzione di immobile interessata dall'intervento di bonifica è la copertura in coppi (ove sono presenti n. 2 canne fumarie) e l'area a cortile interna (ove sotto il porticato è presente una controsoffittatura in cattivo stato di conservazione).

- Opere edili correlate in copertura nei tratti interessati dalle rimozioni delle canne fumarie;
- Smontaggio cantiere con rimozione cartellonistica, attrezzature utilizzate ed altri apprestamenti predisposti.

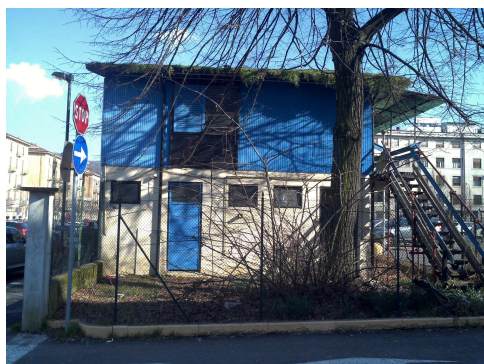
## C.so Spezia 44 Torino

Tipologia manufatti contenenti amianto (m.c.a.)	Locali	Tipologia di materiale (compatto - friabile)	Stato del materiale - Note 1) e 2)
Lastre copertura		compatto	Cattivo; porzioni rotte

L'edificio patrimoniale facente parte dell'Ex Impianto sportivo Bacigalupo si presenta inutilizzato e spesso occupato da persone senza fissa dimora. La criticità maggiore deriva dallo stato di fatto dei lastricati in fibrocemento amianto, che presentano visibili efflorescenze e porzioni lesionate. Esaminato il contesto ambientale in cui si colloca l'immobile (presenza di parcheggio pubblico limitrofo, ospedale ed abitazioni nelle vicinanze) diventa preminente procedere con un intervento innanzitutto di tutela della salute pubblica e successivamente, preso atto della antieconomicità di altre possibili alternative circa future destinazione d'uso dell'immobile, procedere con la demolizione dello stesso.

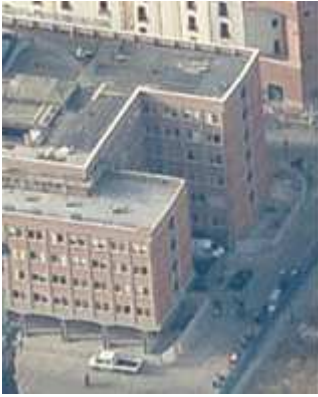
### P.za S. Giovanni 5 Torino

Tipologia manufatti contenenti amianto (m.c.a.)	Locali	Tipologia di materiale (compatto - friabile)	Stato del materiale - Note 1) e 2)
Pavim. linoleum	Corridoi ed uffici diversi piani	compatto	discreto

I piani assoggettati all'intervento di confinamento delle esistenti pavimentazioni in linoleum contenenti amianto con sovrastante pavimentazione vinilica in quadrotti sono il piano rialzato, primo,

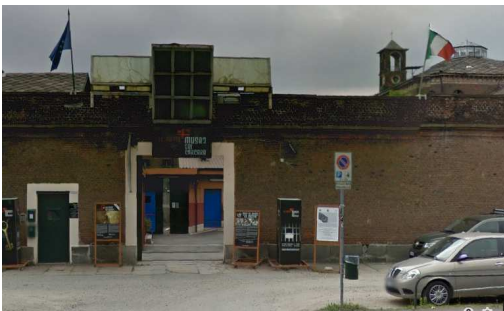
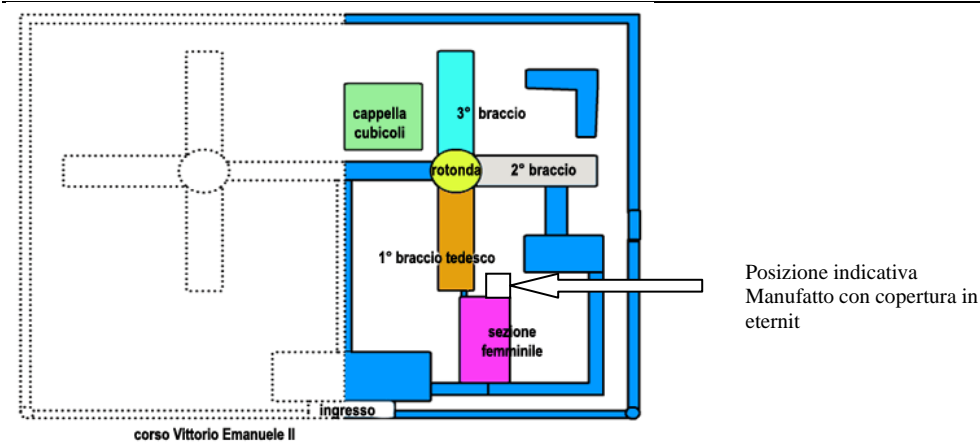
### Via Borsellino 3 Torino (Ex Carceri Le Nuove)

Tipologia manufatti contenenti amianto (m.c.a.)	Locali	Tipologia di materiale (compatto - friabile)	Stato del materiale - Note 1) e 2)
Lastre copertura	Esterno	compatto	Mediocre stato conservazione *

- Manufatto interno alle Ex Carceri direttamente confinante con il percorso museale gestito dall'Associazione "Nessun uomo è un'isola"

Il manufatto interessato dall'intervento di bonifica è ubicato a cielo libero all'interno del complesso immobiliare in zona non rientrante nell'ambito del su citato percorso di visita museale e precisamente nel corridoio su cui prospettano la ex Sezione femminile e, al fondo, il I° braccio.

Trattasi di una tettoia a due falde sulla cui sommità si erge il camino del sottostante vecchio generatore di calore che riscaldava la struttura.

- Rimozione, carico, trasporto e smaltimento presso discarica autorizzata di lastre in fibrocemento amianto della tettoia, previa rimozione delle gronde ed asportazione materiale inquinato di risulta;
- Messa in opera nuova copertura in pannelli lamiera della tettoia, con adeguamento in corrispondenza vecchio camino;
- Smontaggio del cantiere con rimozione della cartellonistica e delle segnalazioni predisposte, attrezzature ed altri apprestamenti utilizzati.
