CITTA' DI TORINO

MURAZZI DEL PO
INTERVENTI DI RISANAMENTO CONSERVATIVO

PROGETTO ESECUTIVO

SCHEDE TECNICHE DI RESTAURO
art. 202 – D. Lgs. 163/06

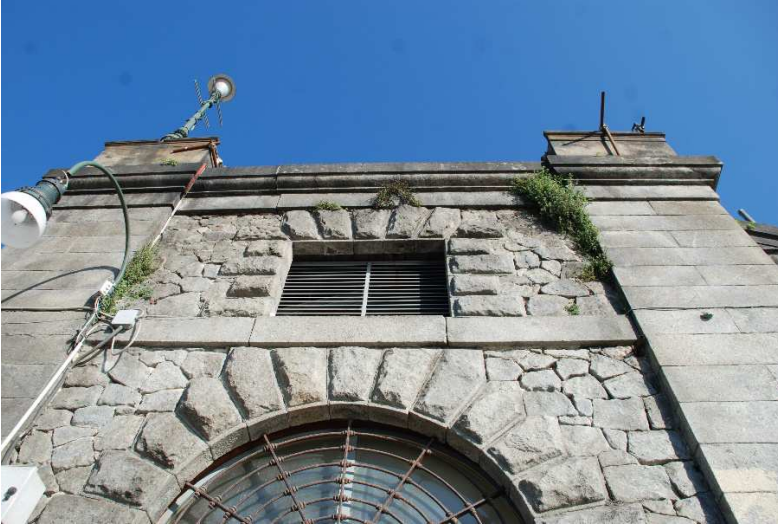
Visione di una delle arcate ; si nota la crescita delle piante infestanti e i vari impianti elettrici tra illuminazione esterna e interna

Rimozione di tutti i cavi considerati non di utilizzo e canalizzazione o sistemazione idonea di quelli invece che devono essere utilizzati.

Rimozione delle piante infestanti , dapprima manualmente rimuovendo i corpi visibili e eseguendo uno o più trattamenti disinfestante in profondità.

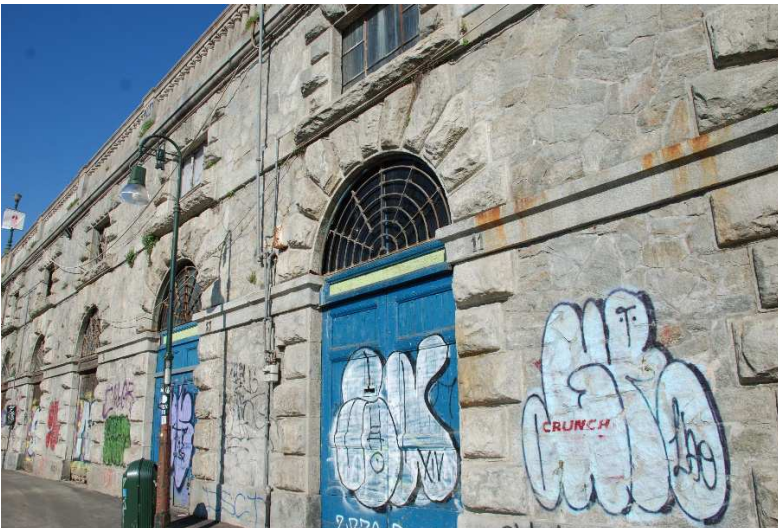
Si notano le scritte vandaliche eseguite con materiali diversi , sia con bombolette spray che con vernici e pennarelli

Si notano anche le colature arancioni sui marcapiani dovuto al deposito di elementi ferrosi

La colorazione più rossastra presente in alto sui marcapiani è dovuta al rideposito del materiale ferroso dei freni delle macchine , dei tram e colonnine in ghisa , che si fissa sulla superficie e con umidità rilascia la ruggine.

In particolare le scritte spray e con i pennarelli la cui rimozione è particolarmente difficile saranno preventivamente trattati con appositi solventi organici a base alcolica , fino a eliminazione delle tracce e di conseguenti aloni.

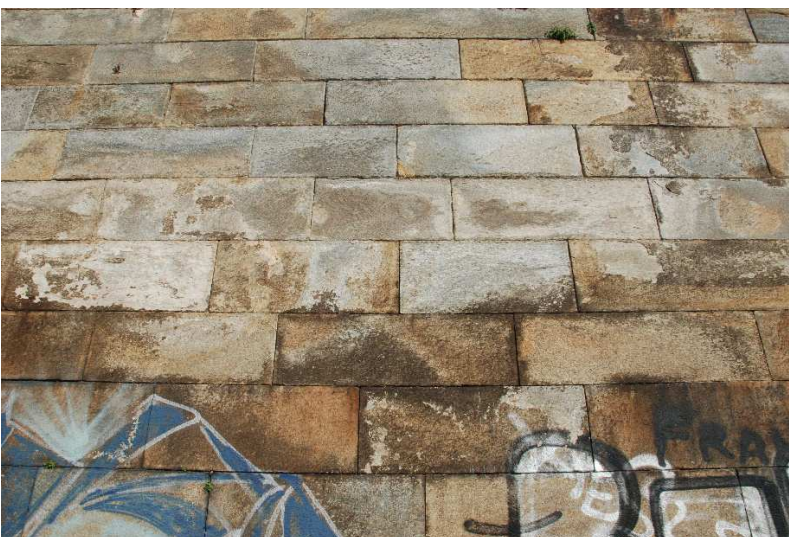
La parte del quai di Mosca presenta un tipo di gneiss che crea una notevole ossidazione superficiale con conseguente distacco delle scaglie superficiali e una leggera erosione dello pietra che si accumula con lo sporco depositato formando delle croste nere

L'unica parte particolarmente degradata è la zona dei primi due tratti dei Murazzi, la prima edificata tra il 1834-35 , che, probabilmente è un tipo di gneiss estratto da cave con maggior presenza di ossidi ferrosi che tendono a disgregarsi e creare delle lamellature e piccoli distacchi del materiale lapideo con effetto cromatico di color ruggine , formando delle sottili croste nere e marroni .

Dalle analisi eseguite dalla studio C.S.G. PALLADIO si può notare la leggera differenza tra la pietra Gneiss della prima fase costruttiva dei Murazzi, quella dei Quais di Mosca dove si nota una colorazione più rossastra , e lo Gneiss delle altra fasi in quanto vi è all'interno la presenza del minerale Andalusite (un silicato di alluminio) che alterato presenta una colorazione rossastra.

Su queste limitate zone in cui la pietra tende a creare delle lamellature si sono accumulati più facilmente i depositi di inquinamento atmosferico creando delle patine o croste nere, che dalle analisi sono determinate in miscuglio di gesso , particelle carboniose e ossidi ferrosi .

Sulle due zone dei Quais le superfici da pulire dovranno essere preventivamente trattate con solventi organici a ph neutro (tipo Limonene di estratti vegetali) per ammorbidire le croste nere e poi eliminarle con il lavaggio successivo .

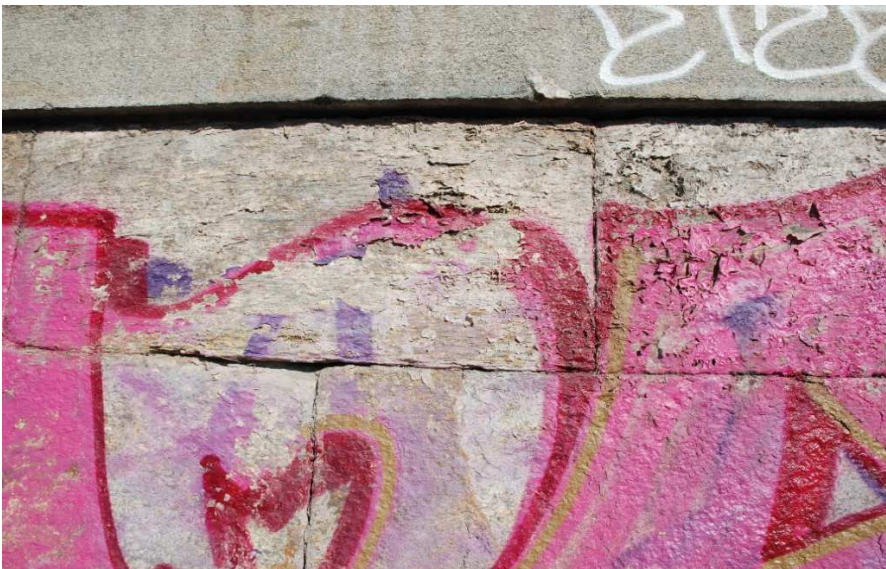
Nella sponda di destra (guardando la Gran Madre) era stato messo un protettivo anticrittina nella parte bassa , che ora si sta deteriorando ma che è servito nell'azione di non far penetrare i graffiti e le scritte vandaliche a contatto con la pietra

Nella parte bassa si nota un protettivo anticrittina in parte deteriorato e sollevato

Il protettivo ha però svolto la sua funzione di salvaguardia della superficie della pietra ; infatti dove si è sollevato la pietra è pulita

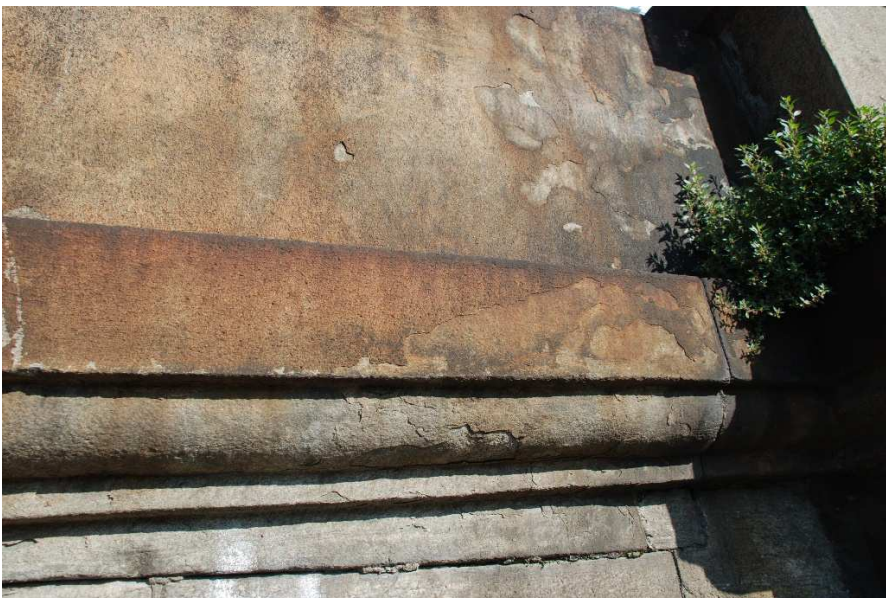
Nella parte alta vi sono i segni del degrado del rideposito di ossidi ferrosi (dai freni delle auto e tram)

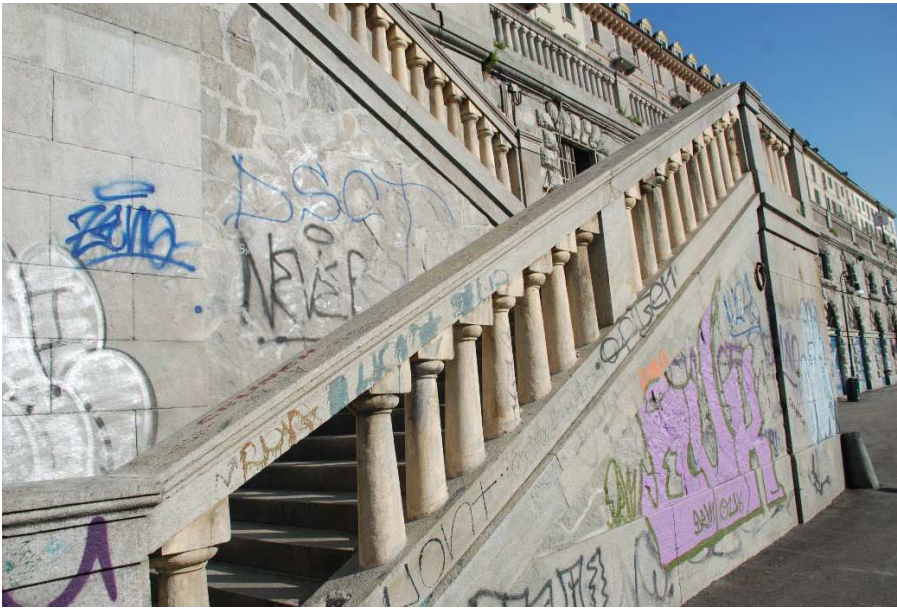
Atti vandalici presenti sulle scalinate

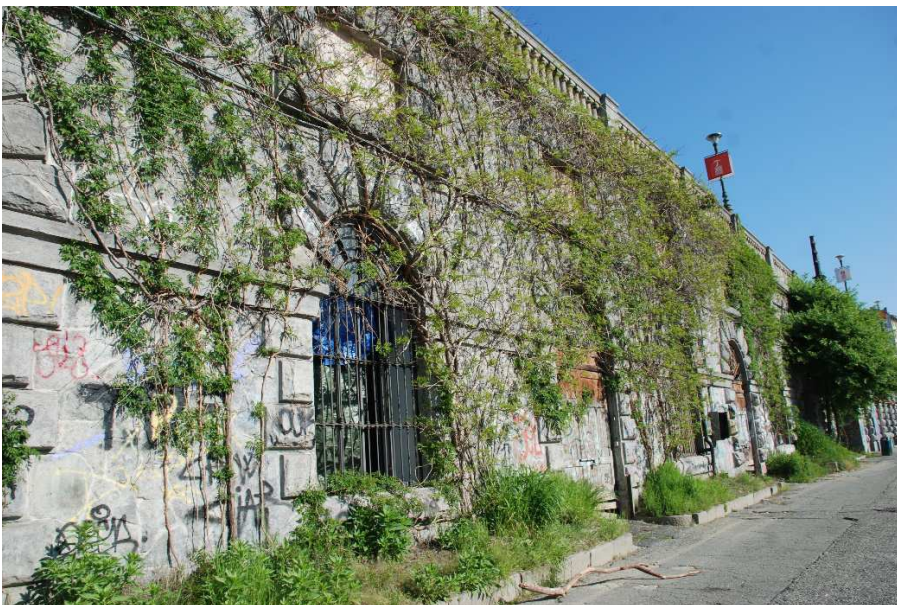
Le piante infestanti sono situate in parti dove il giunto tra le pietre è deteriorato e quindi diventa sede di queste.

Piante infestanti sul lato più a sud dei murazzi

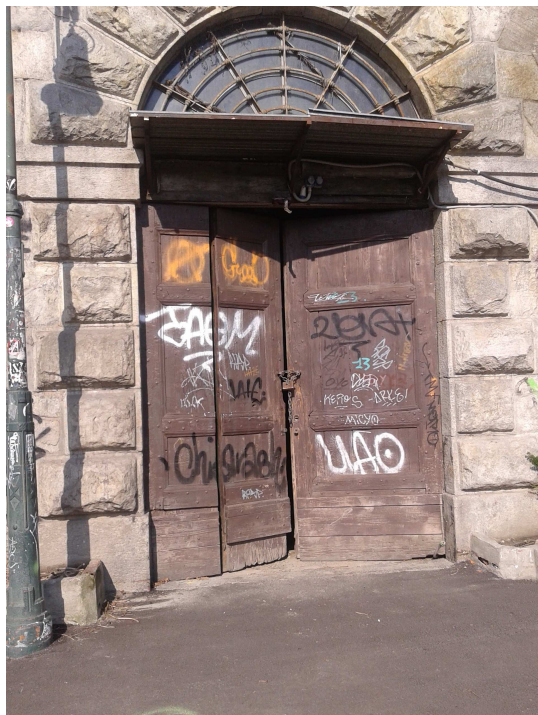
Portone A

Stato di conservazione : i portoni sono in pessime condizioni conservative sia strutturali ,(alcuni anche a rischio caduta) che superficiali . Soprattutto le parti basse a contatto con l'acqua del fiume sono rovinate sia nel legno che nei telai metallici (tubolari in ferro smaltati)su cui sono avvitate le assi lignee.

Tipologia di intervento : per i portoni di tipo A cioè quelli storici si prevede un attento restauro con la conservazione dell'esistente avendo una essenza lignea di ottima fattura ma scaricando il peso eccessivo su una nuova struttura metallica che sostituirà la pannellatura retrostante esistenti.

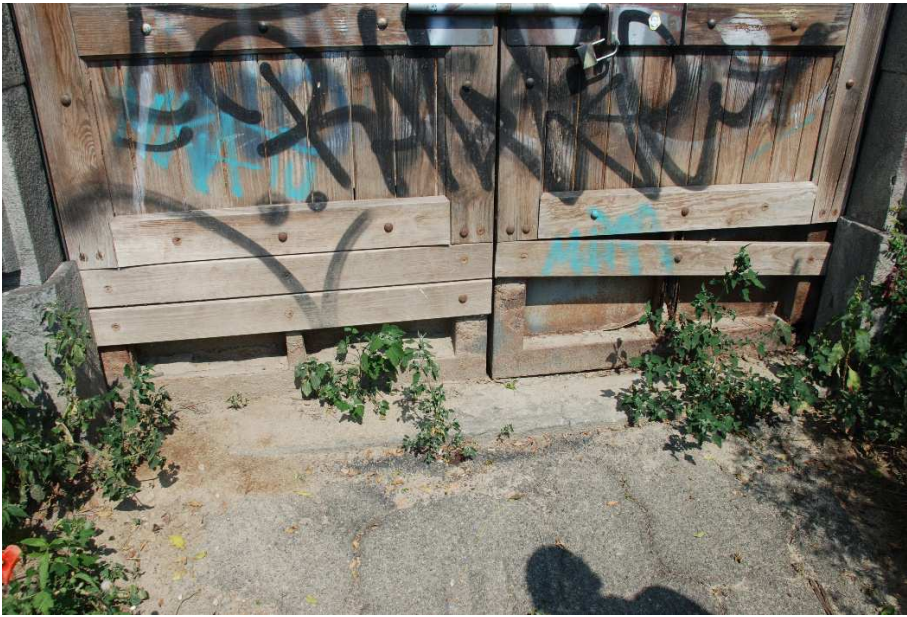
Portoni di tipo B

Si nota la poca aderenza delle parti lignee al supporto metallico e allo stato di degrado dello stesso supporto metallico

Sui portoni di tipo B si prevede la sostituzione delle parti ammalorate, sia lignee che metalliche , la sverniciatura delle parti lignee , idoneo trattamento fungicida e consolidante della parte lignea , il trattamento antiossidante del metallo e relativa smaltatura e idonea protezione finale della superficie lignea .

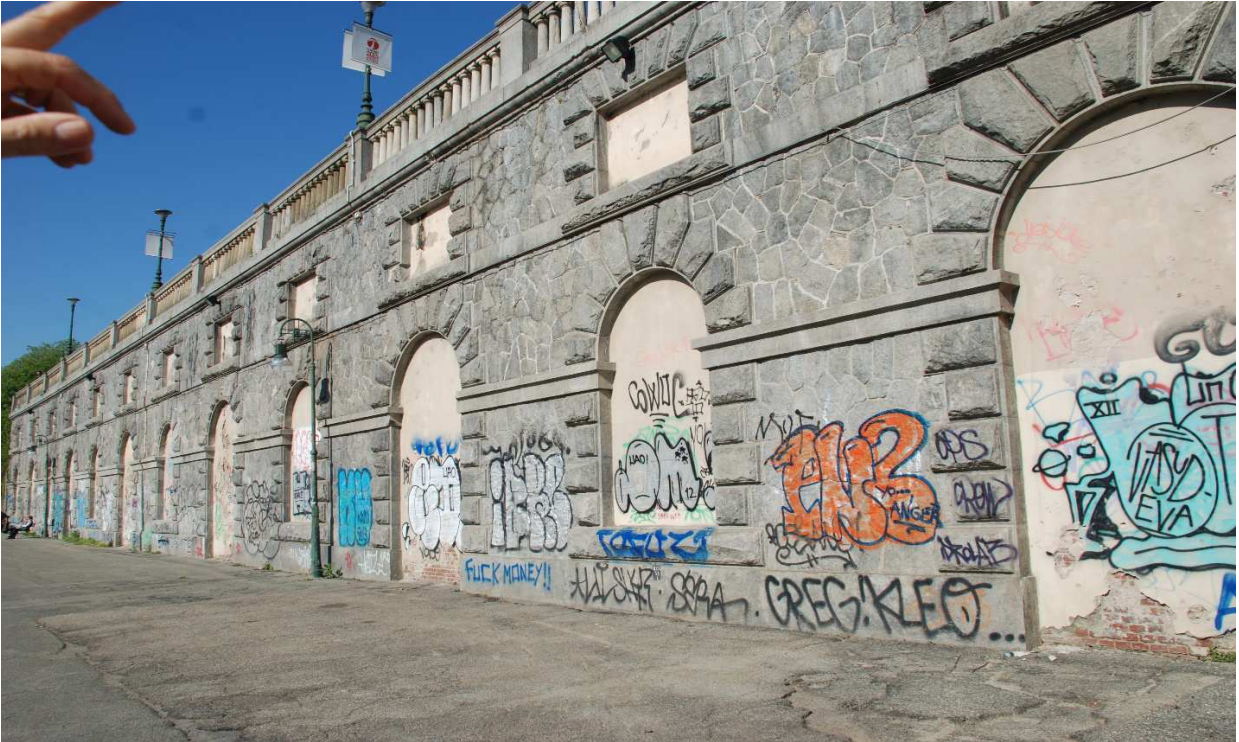
Lato verso corso Vittorio Emanuele

È probabile che- gli intonaci non siano originali ma già rifatti in passato . Sono consunti e lacunosi nelle parte basse con muratura di mattoni a vista per l'umidità di risalita ma sono anche deteriorati nelle aperture sopra le arcate.

Attualmente anche gli intonaci sono coperti da scritte a spray e a pennarello .

Stato di conservazione : Sono consunti e lacunosi nelle parte bassa , in cui si vede la muratura di mattoni a vista , per l'umidità di risalita ma sono anche deteriorati nelle aperture sopra le arcate.

Vi sono anche patine biologiche e formazioni di efflorescenze saline .

Tipologia di intervento : visto le condizioni , si prevede la sostituzione degli intonaci ammalorati arrivando alla muratura a vista , soprattutto in tutta la parte bassa più a contatto con umidità , e risanando la stessa con assorbimento dei Sali e con eliminazione della patine biologiche con lavaggi e trattamenti biocidi.

I nuovi intonaci dovranno essere eseguiti a strati con malta a base di calce idraulica e aerea , traspiranti , seguendo un ciclo deumidificante con spessore adeguato per la traspirabilità delle murature e degli intonaci .

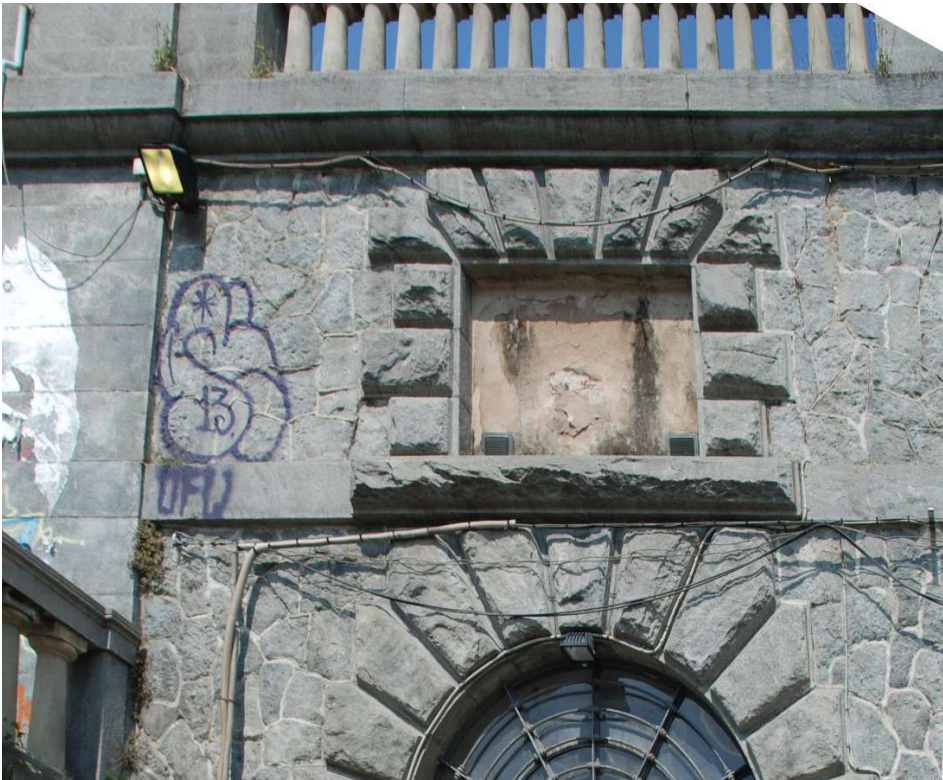
Si vede lo stato degli intonaci deteriorati

Colature , macchie, patine biologiche , scritte vandaliche

Le superfici dovranno essere pulite e rimosse le scritte e le tinte decoese.

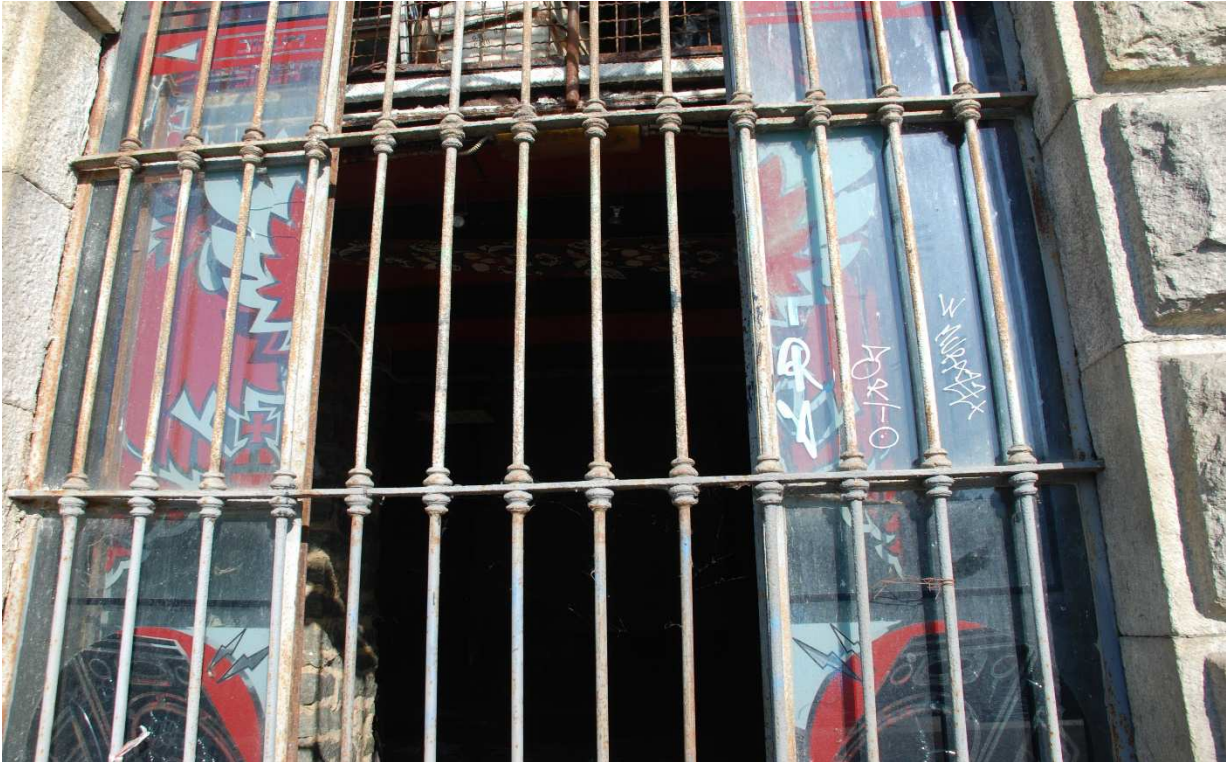
Finestra in ghisa

Stato di conservazione : molte delle inferriate inferiori sono ossidate e prive di verniciature protettive o alterate .

Tipologia di intervento : si prevede la sverniciatura , la rimozione delle parti aggiunte non idonee e la sostituzione con materiale simile a originale per disegno e tipologia , e il trattamento passivante del metallo , una colorazione a smalto e una protezione finale da concordare.
