CHIESA DI SANTA CROCE

**RESTAURO APPARATI DECORATIVI INTERNI
LOTTO 2**

**PROGETTO ESECUTIVO
SCHEMA TECNICA DI RESTAURO**

SETTEMBRE 2016

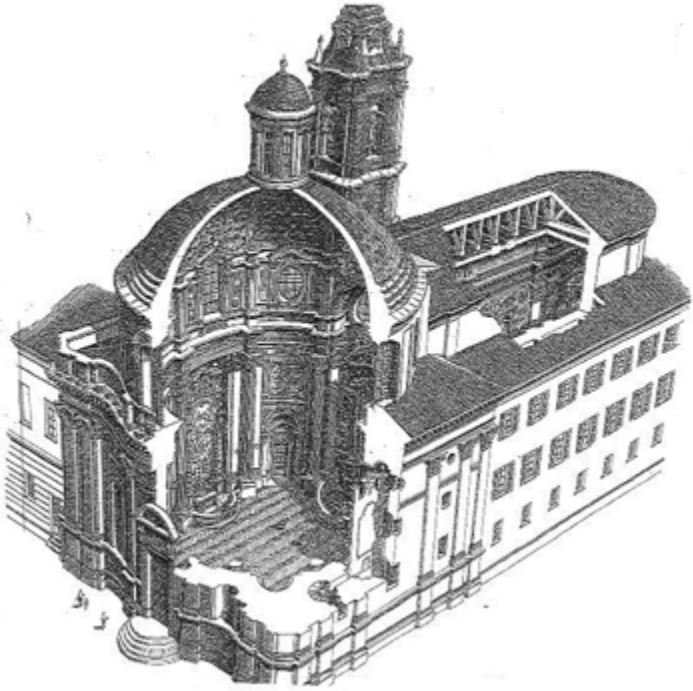
DATI IDENTIFICATIVI OPERA	
LOCALIZZAZIONE	Volta e tamburo dell'aula centrale della chiesa di Santa Croce in piazza Carlo Emanuele
OGGETTO	Decorazioni murali della volta, intonaci e stucchi del tamburo, gruppo scultoreo sopra l'arco del presbiterio
SOGGETTO	Decorazione a lacunari e fiori, motivi fitomorfi, angeli con crocifisso
MATERIA TECNICA	Dipinti murali, intonaci e stucchi, crocifisso ligneo
NOTE	Chiesa eretta nel 1720 su progetto di Filippo Juvarra
