**CHIESA DI SANTA CROCE**

**RESTAURO APPARATI DECORATIVI INTERNI  
LOTTO 2**

**STUDIO DEGLI APPARATI DECORATIVI  
E RISULTATI DELLE INDAGINI STRATIGRAFICHE  
Doneux e Soci, 2003**

**RELAZIONE SULLO STUDIO  
DEGLI APPARATI DECORATIVI**

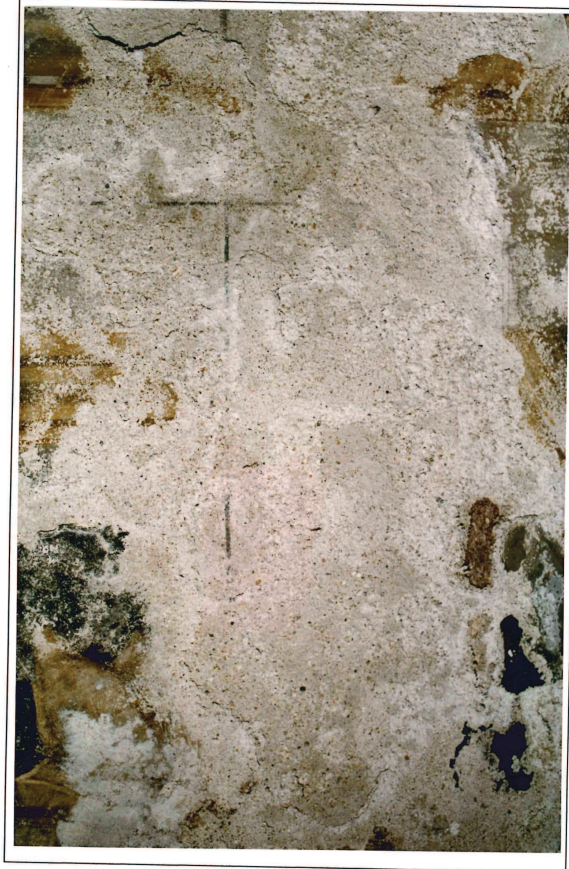
FOTO 9

VOLTA: quadrettatura preparatoria per la decorazione eseguita nel 1947

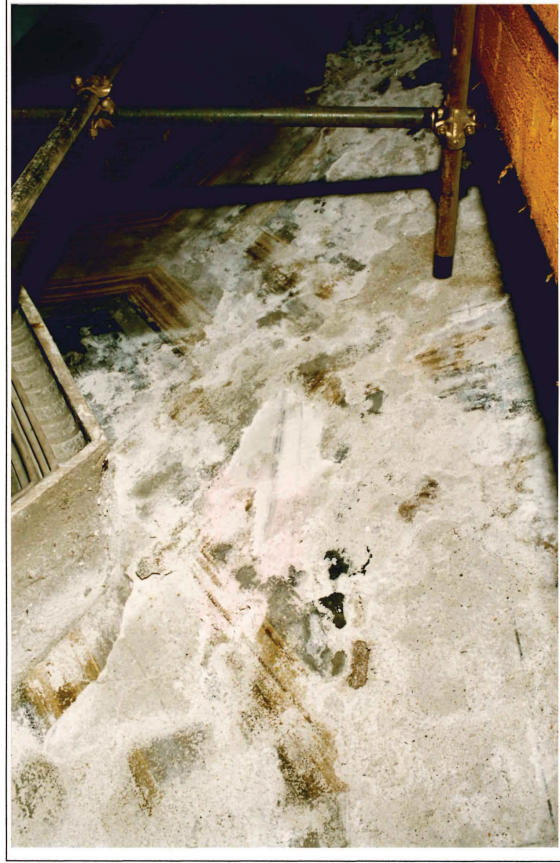
FOTO 10

Problemi analoghi si riscontrano sugli intonaci della volta, completamente rifatti in epoca recente (1947) a partire proprio dall'imposta fino alla sommità: essi si sono nuovamente deteriorati, sia in superficie che in profondità, per almeno due terzi dell'area (vedi foto dalla 10 alla 13): anche in questo caso la causa scatenante del degrado è stata l'infiltrazione di acqua attraverso la cupola, ma probabilmente peggiorata dall'utilizzo di materiali impiegati non idonei.

Per quello che riguarda la cupola, essendo opera di rifacimento recente e molto deteriorata, non dovrebbero esserci dubbi sulla sua rimozione totale. Il problema si presenterà più complesso per la decorazione futura da proporre in quanto non abbiamo a tutt'oggi elementi completi per attestare l'originalità dell'attuale disegno.

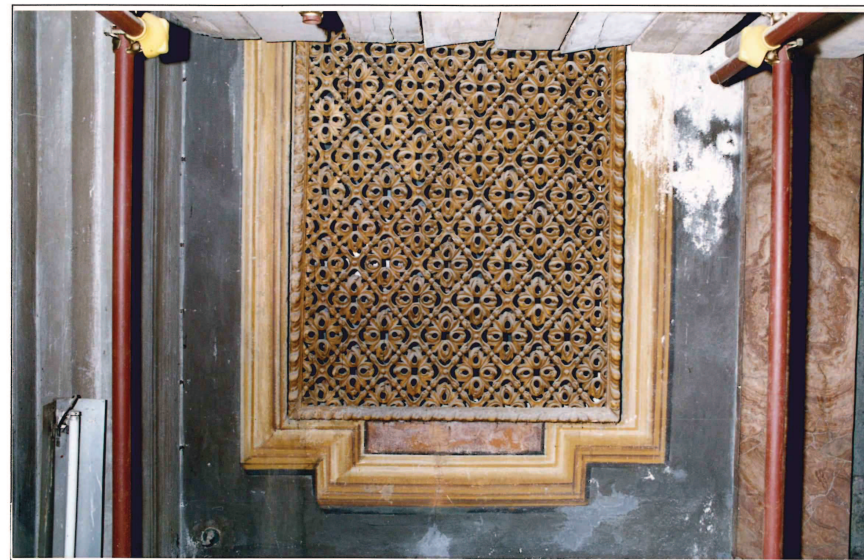
FOTO 18

Le due griglie in legno giallastro, posizionate a metà altezza delle due pareti est ed ovest, sembrerebbero posticce: quella sulla parete ovest ricopre una porzione di intonaco dipinta di nero, sicuramente non originale (vedi foto 15) e la corrispettiva sulla parete est nasconde una finestra (vedi foto 18).

Da valutare anche la rimozione o meno delle due griglie giallastre poste sulle pareti laterali del presbiterio e tutte le operazioni susseguenti nel caso si volesse optare per la rimozione.

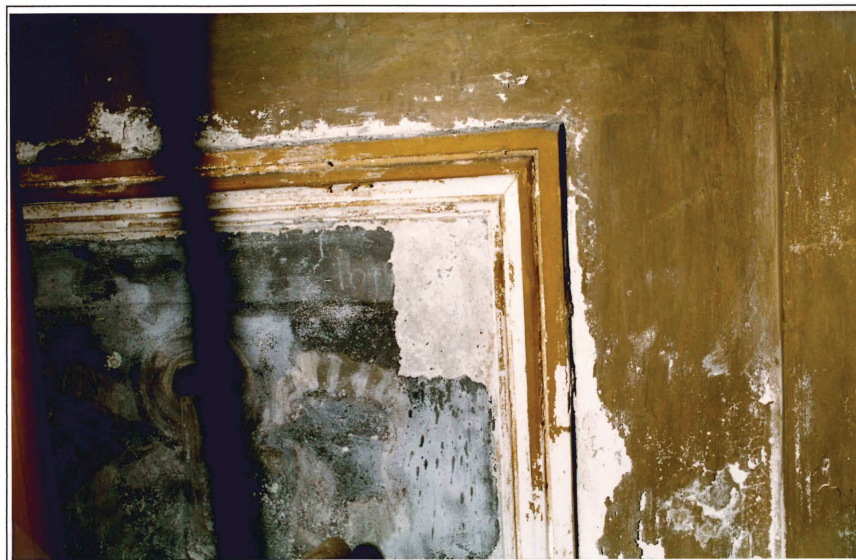
FOTO 28

MONOCROMO PARETE EST Particolare dell'intonaco originale sottostante

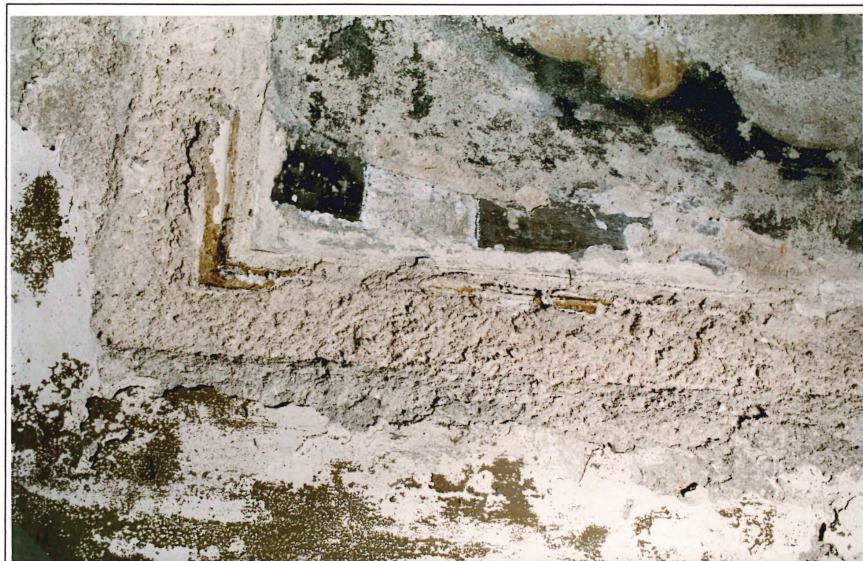
FOTO 31

MONOCROMO PARETE NORD: Particolare dell'intonaco originale sottostante

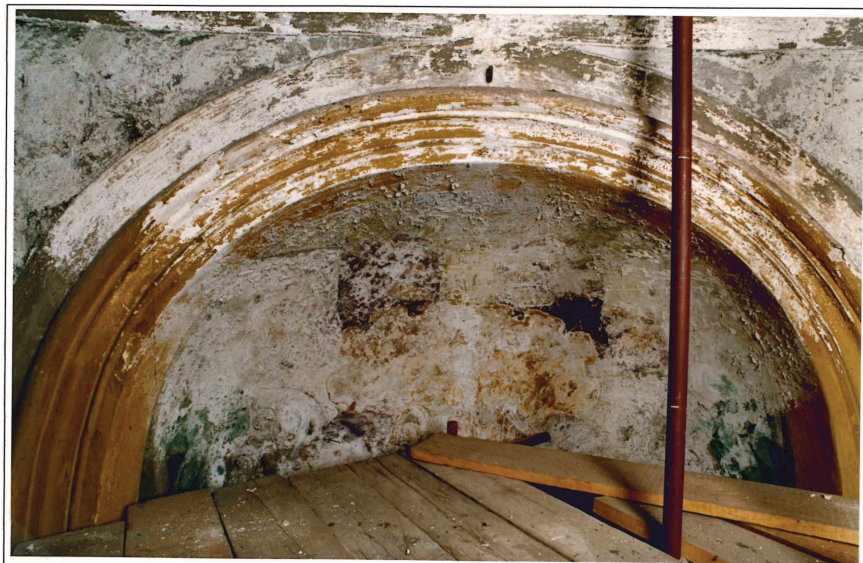
FOTO 35

Quattro semi catini, posizionati sopra le quattro porte interne della chiesa, sono stati decorati ad affresco con raffigurazioni di angeli della passione: solo i due ai lati del portone principale sono in discreto stato di conservazione, anche se dichiaratamente ritoccati nei restauri del 1927 dal pittore Parachini (vedi foto tassello n. 35), mentre quello a destra dell'altare maggiore è parzialmente distrutto e completamente perso quello a sinistra. (vedi foto 34, 35, 36, 37 ).

Per quello che riguarda i tre semicatini rimasti ( dei quattro originali), dipinti da M. Cignaroli e restaurati nel 1927 dal pittore Parachini, si dovrà valutare, con la Direzione Lavori, la rimozione o il mantenimento dei suoi interventi di integrazione ormai quasi "storici".

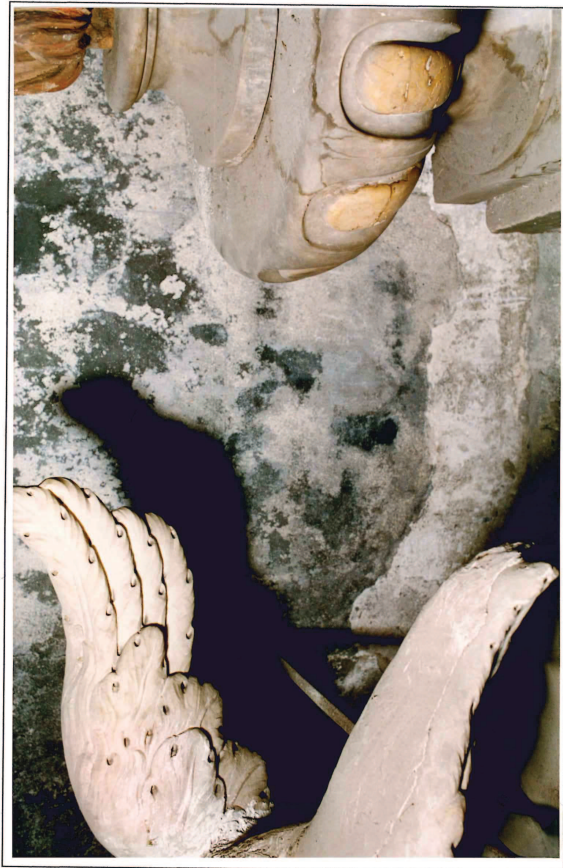
FOTO 47

PARETE OVEST: porzione di intonaco originale sotto l'intonaco nero di rifacimento

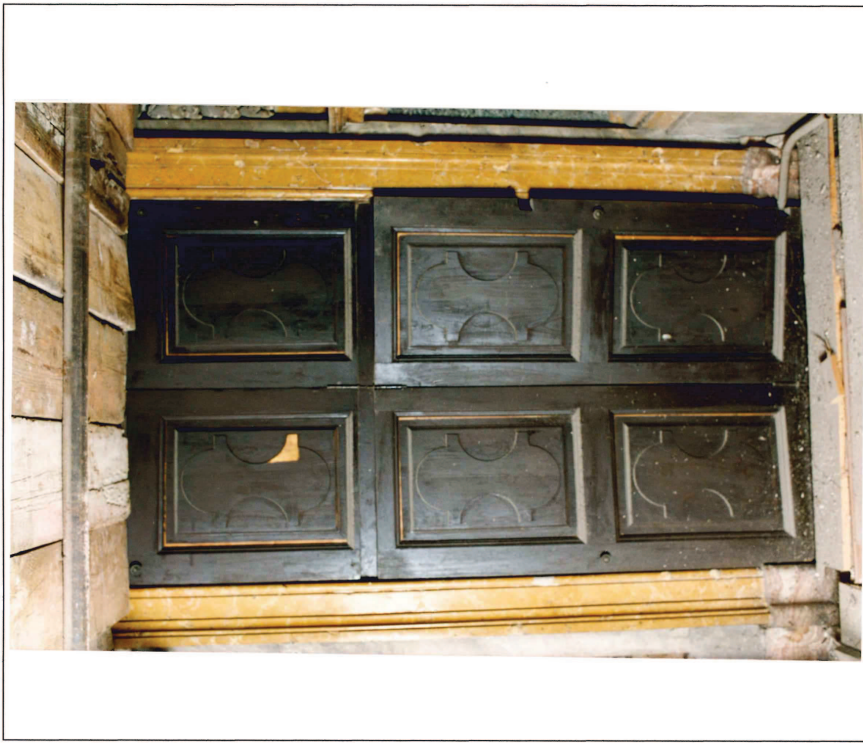
FOTO 48

PORTA DEL PRESBITERIO DA SOSTITUIRE
