RECUPERO, RIQUALIFICAZIONE FUNZIONALE E BONIFICA AMIANTO NEGLI EDIFICI COMUNALI

PROGETTO ESECUTIVO

OGGETTO DOCUMENTAZIONE FOTOGRAFICA				NOME-FILE	Scala Plot
				RIFERIMENTO	
				SCALE:	
REV	MODIFICHE	DATA	DISEGNATORE	ELABORATO A11.9	
0		20/07/16			
1					
2					
3					
4					
5

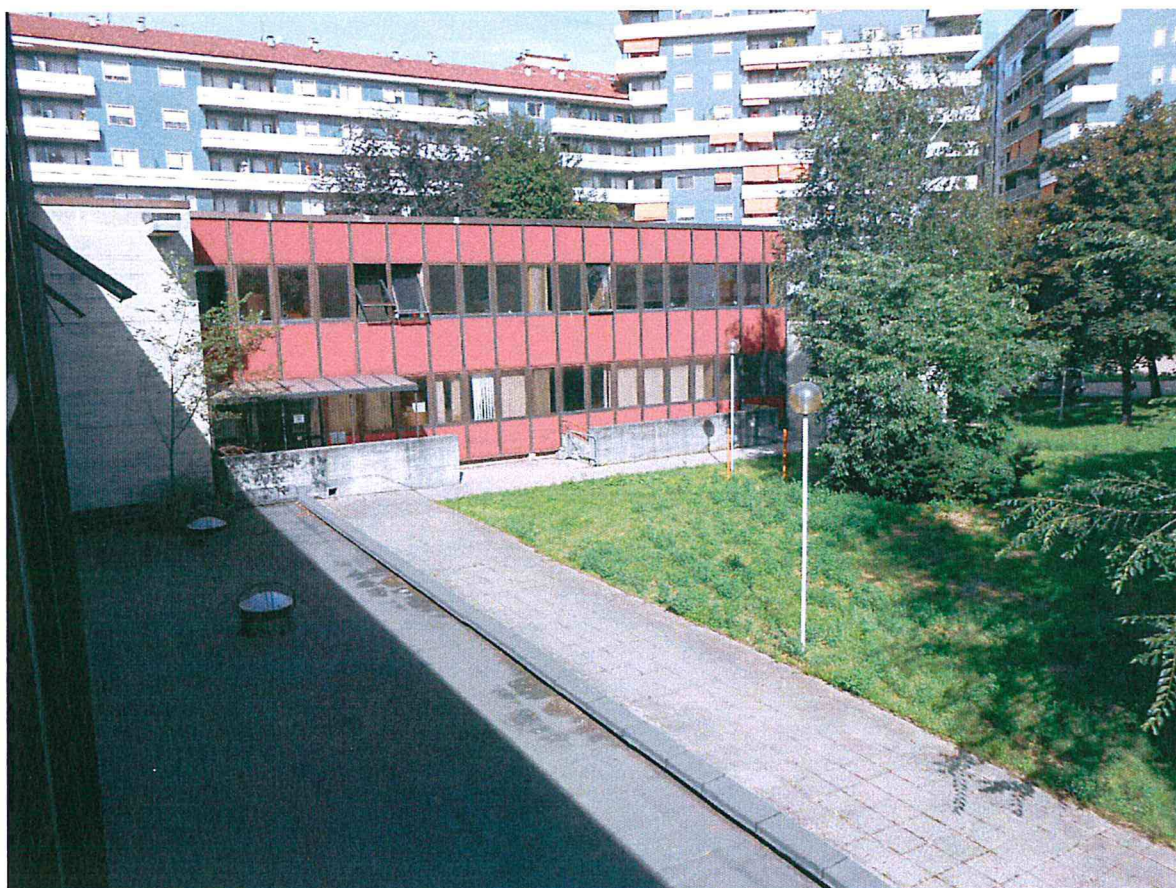
1-FACCIATA esposta a ovest

(intervento di recupero su tutta la facciata con sostituzione dei pannelli rossi contenenti amianto)

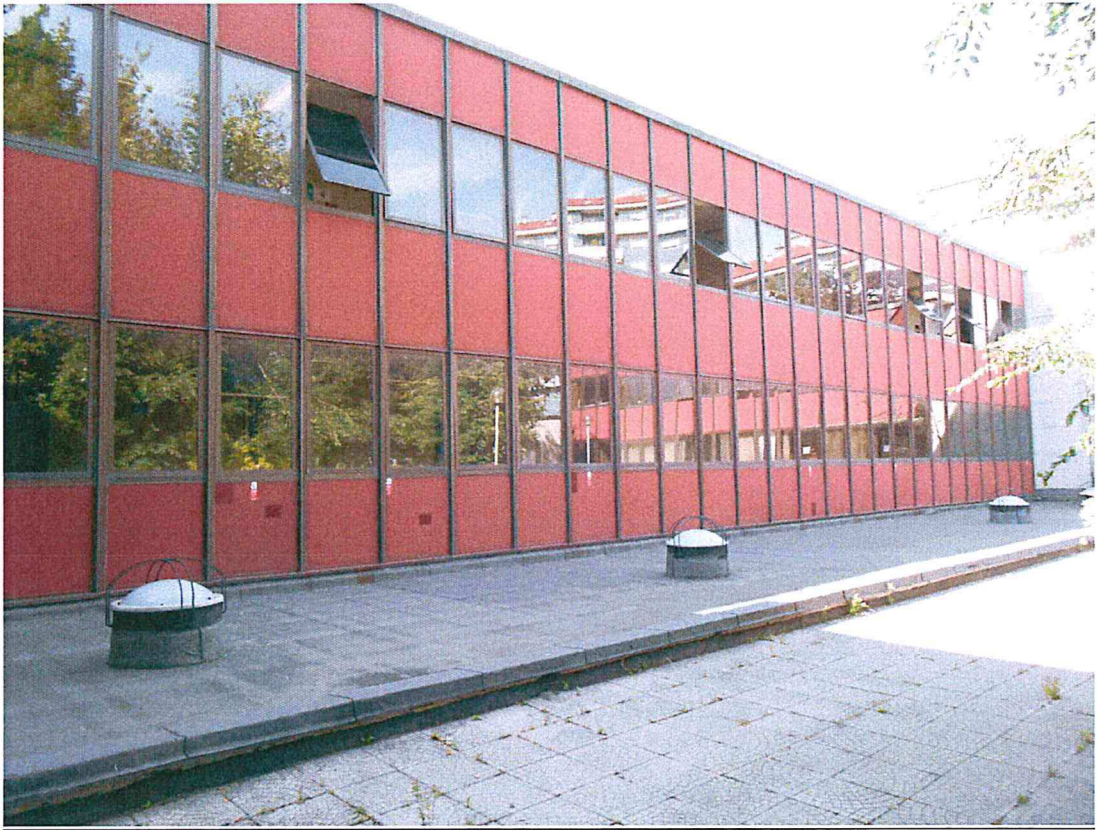
2-FACCIATA esposta a nord

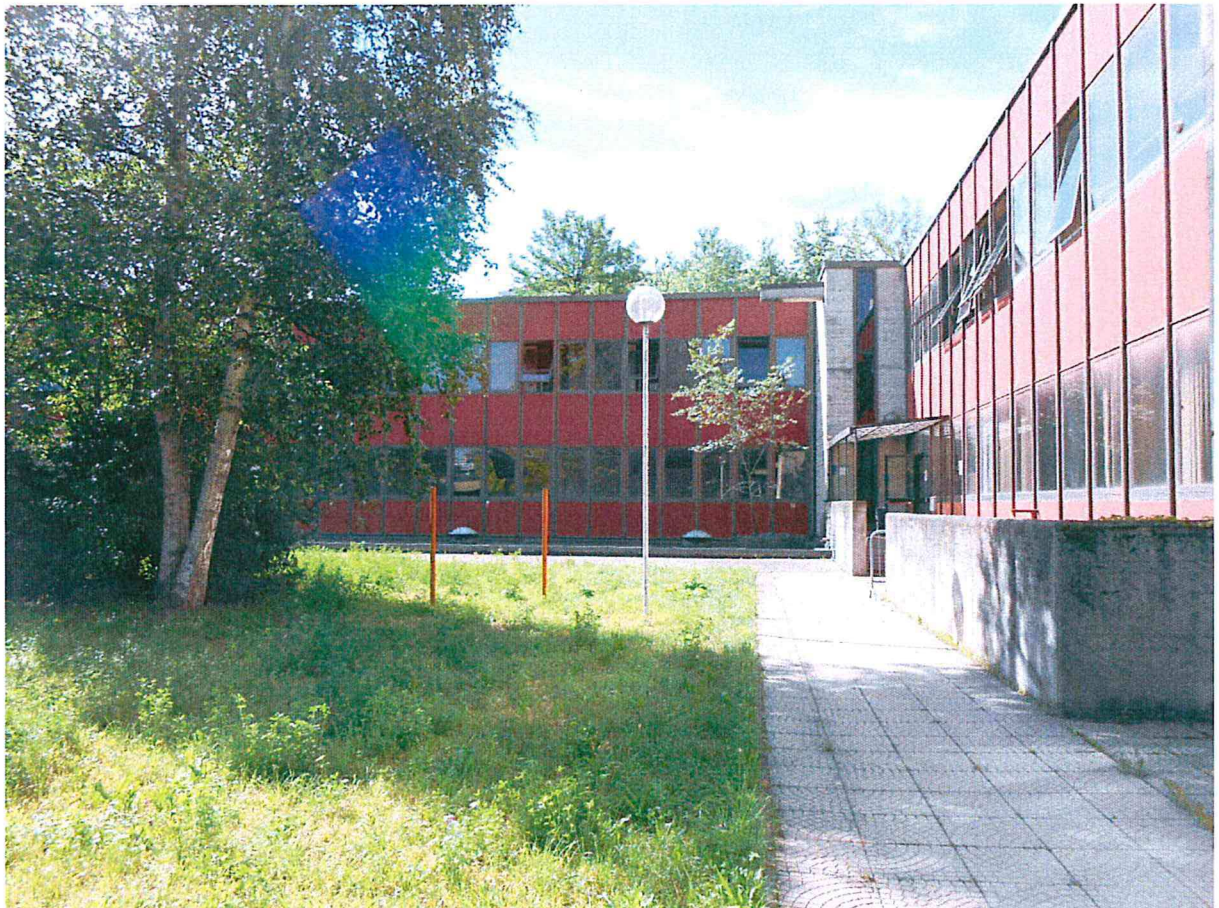
1+2- VISTA FACCIATE esposte a ovest+nord

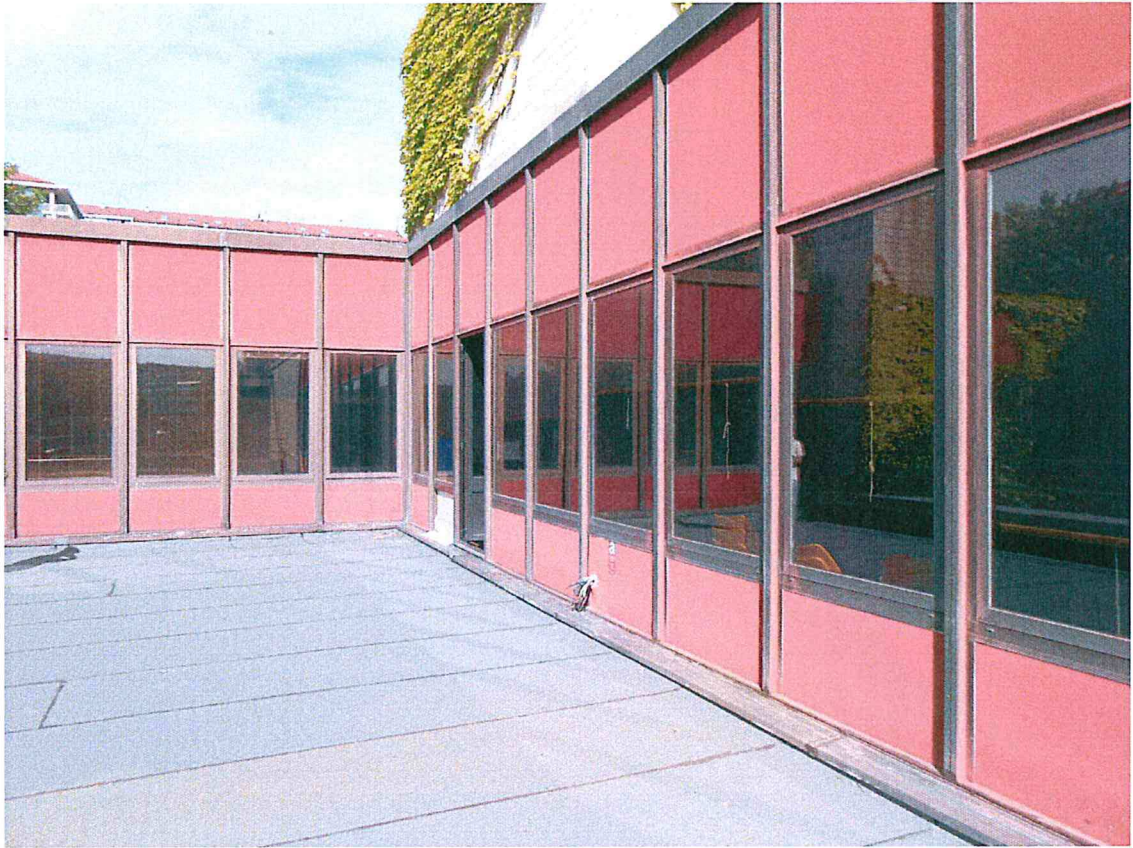
3-FACCIATA del primo piano esposta a sud

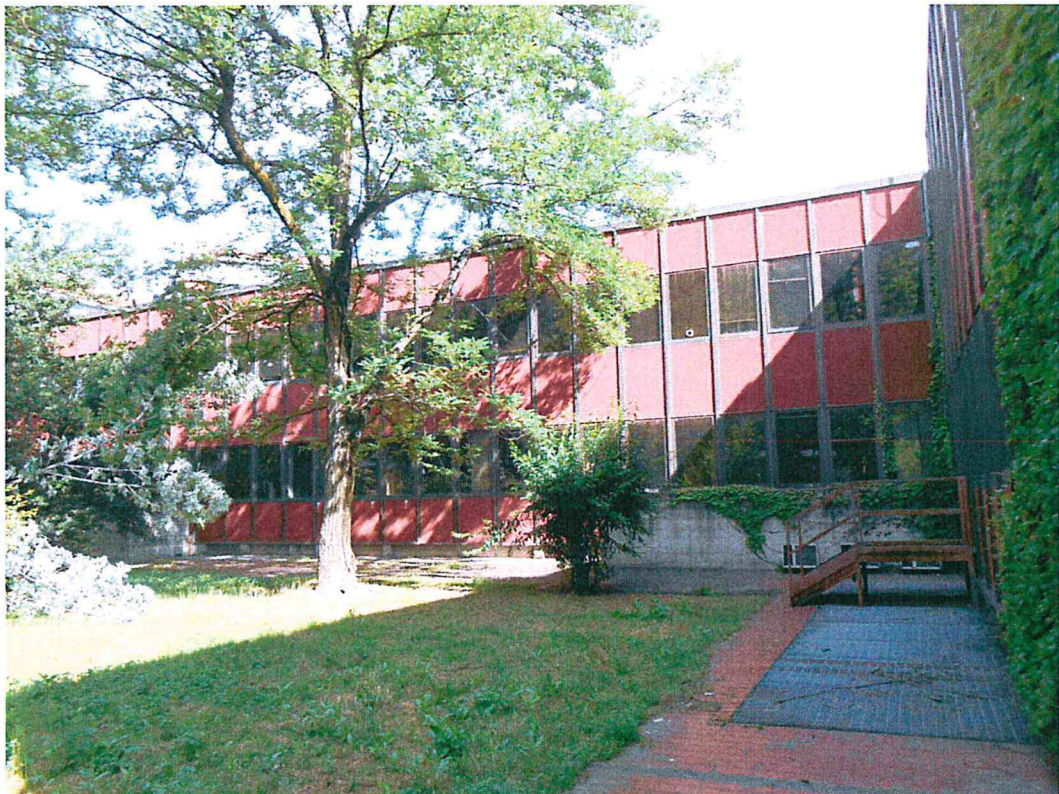
4 - FACCIATA esposta a sud

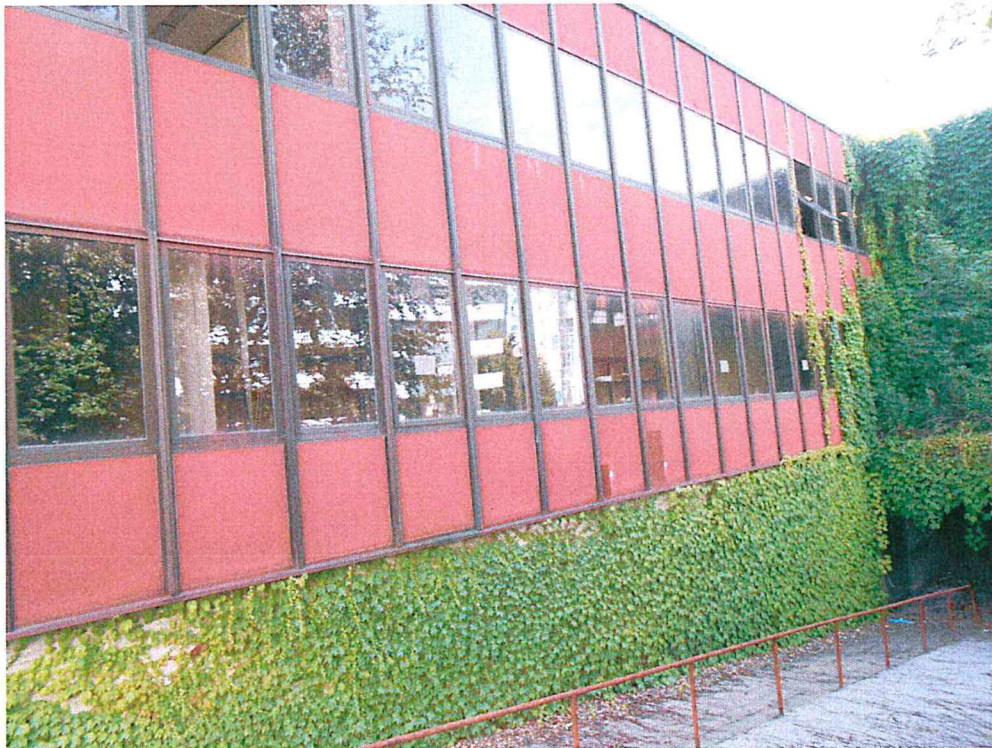
5 - FACCIATA esposta a ovest

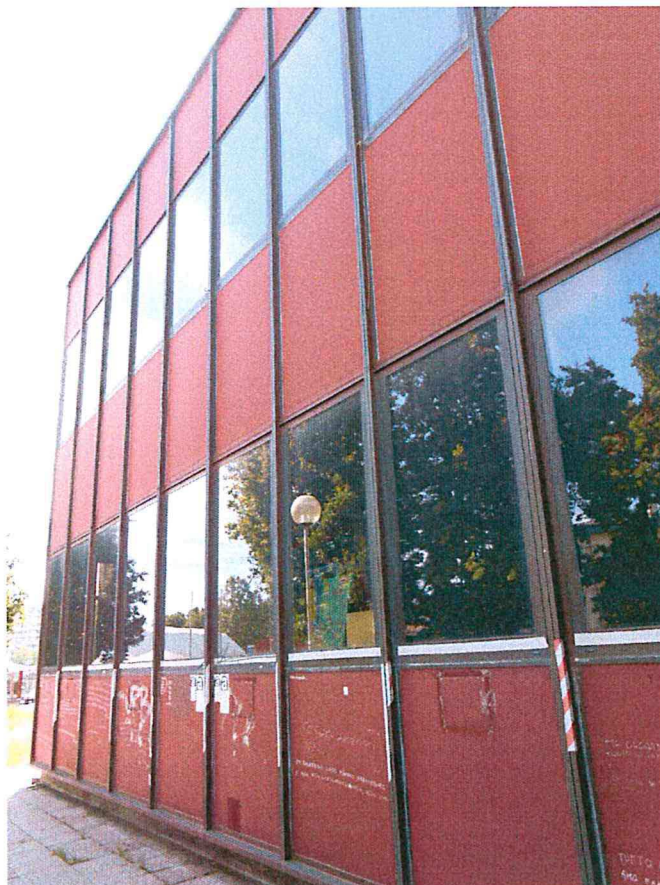
6 - FACCIATA esposta a nord - zona ingresso

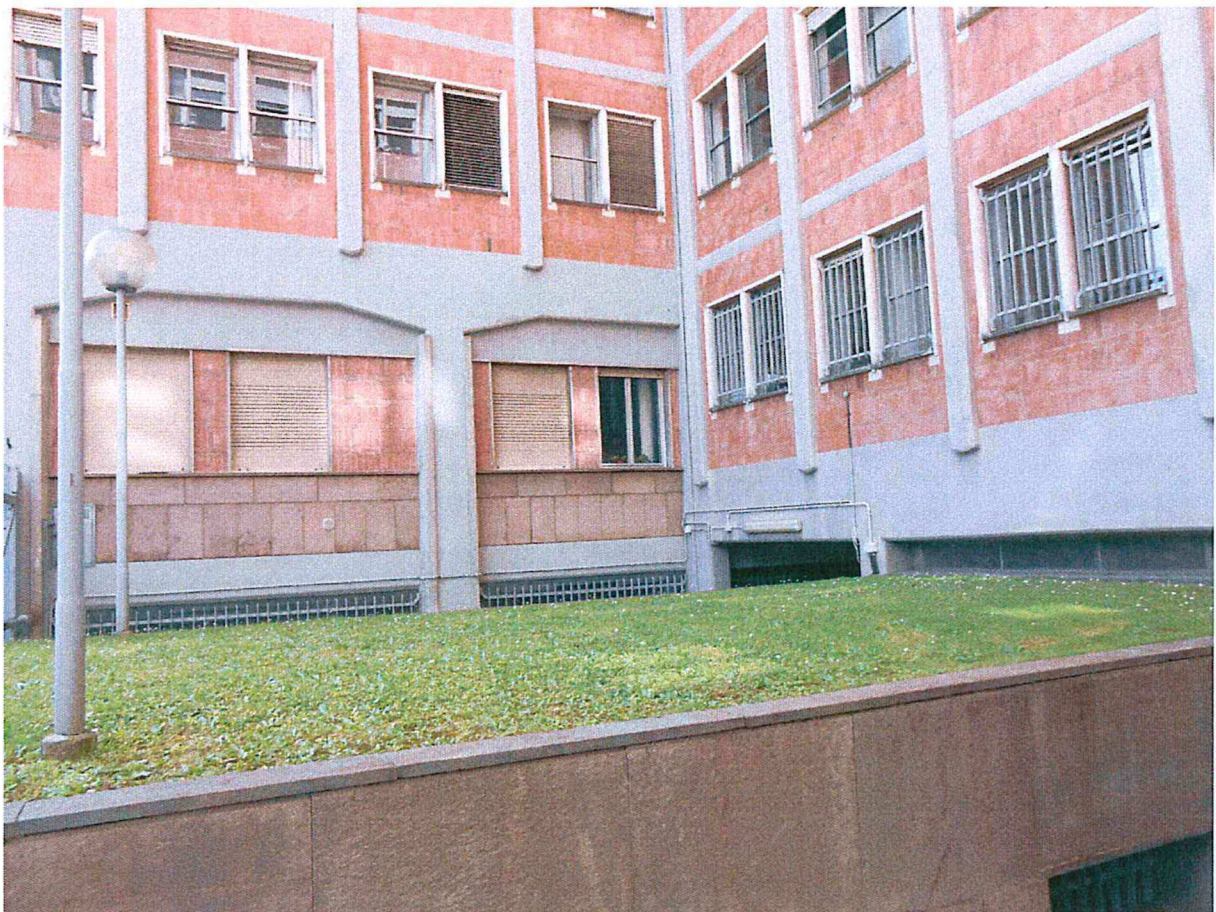
- 1- GUAINA IMPERMEABILE : sostituzione guaina contenente amianto nel giardino esterno - piano terra

Sostituzione guaina impermeabile contenente amianto nell'aiuola del giardino esterno al PT

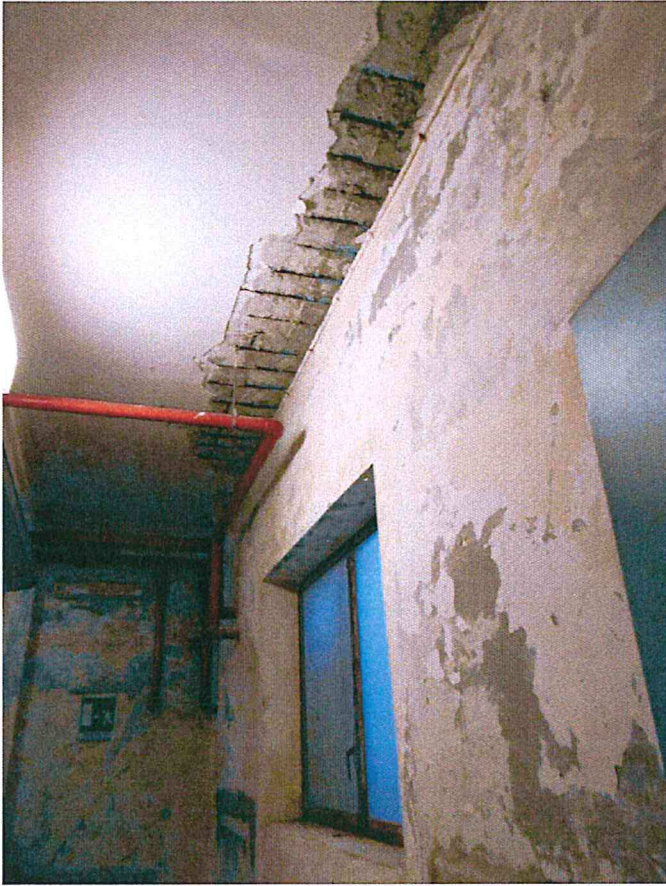
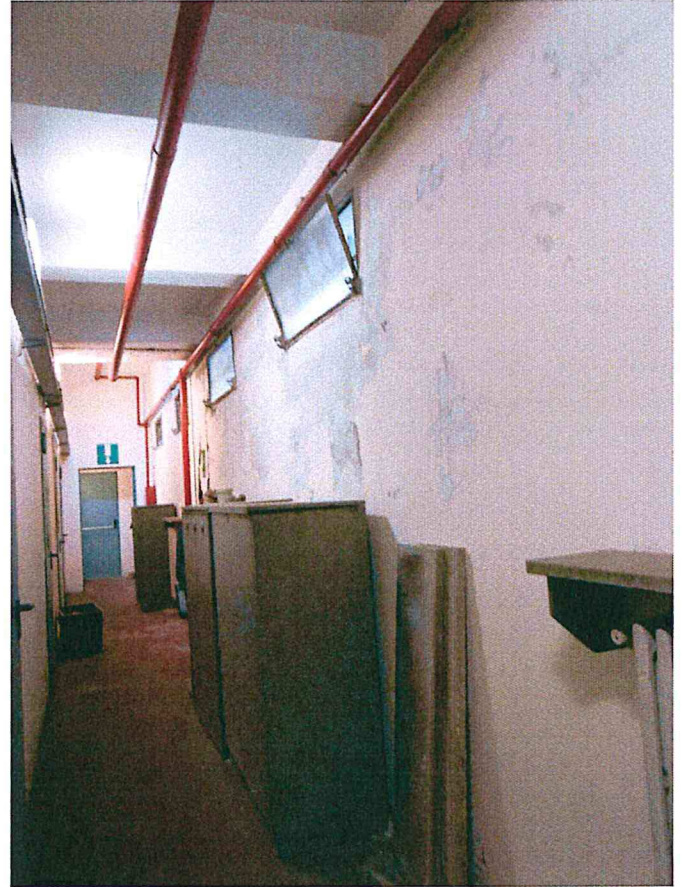
2- RECUPERO della soletta sottostante all'aiuola e recupero della muratura esterna

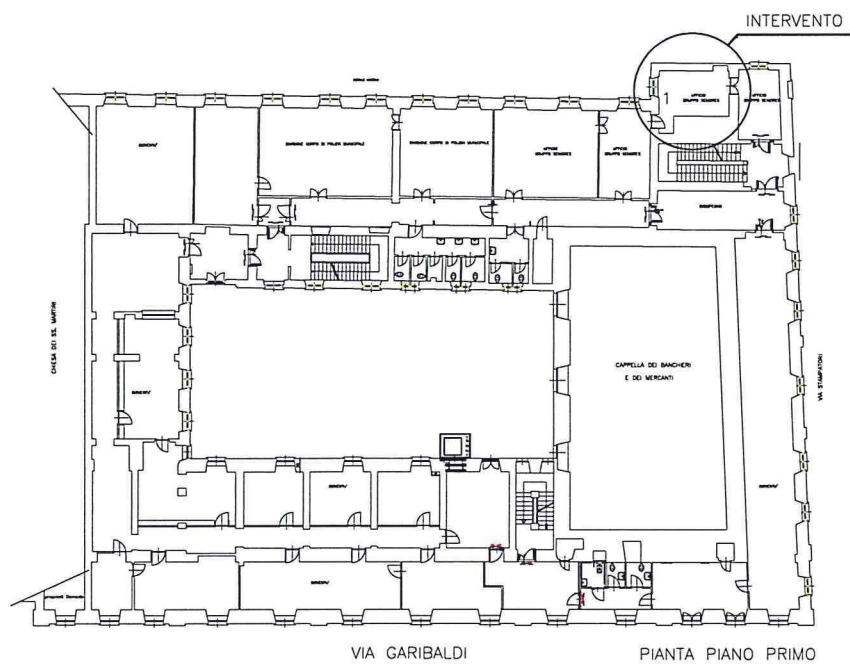
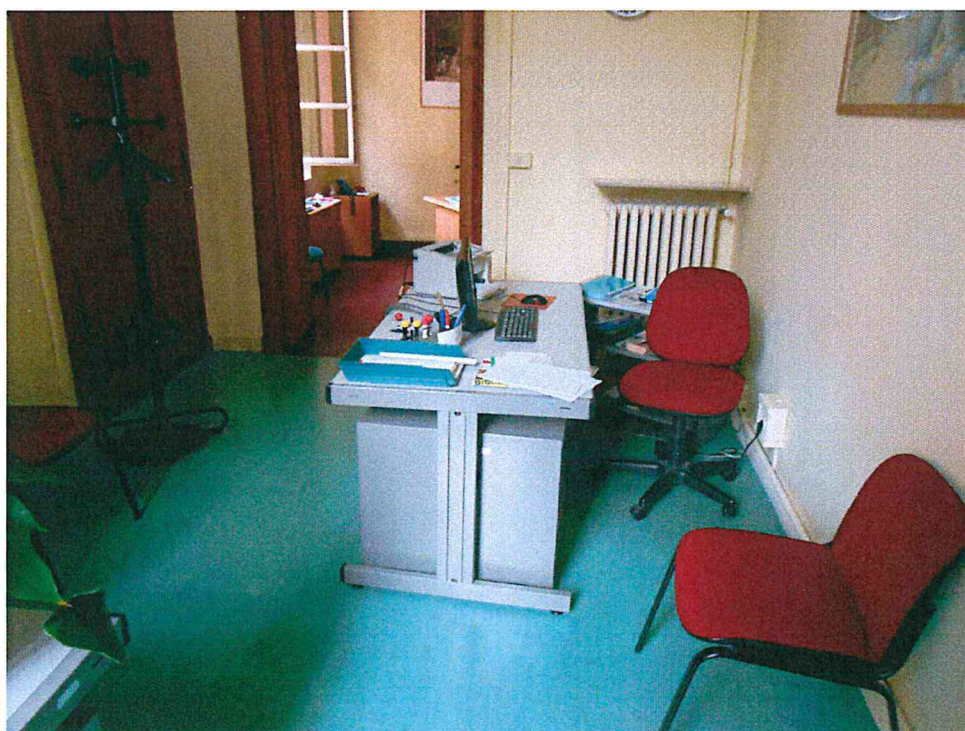
3- sostituzione del pavimento in linoleum contenente amianto

Sostituzione pavimento in linoleum contenente amianto - n°1 ufficio al 1° piano

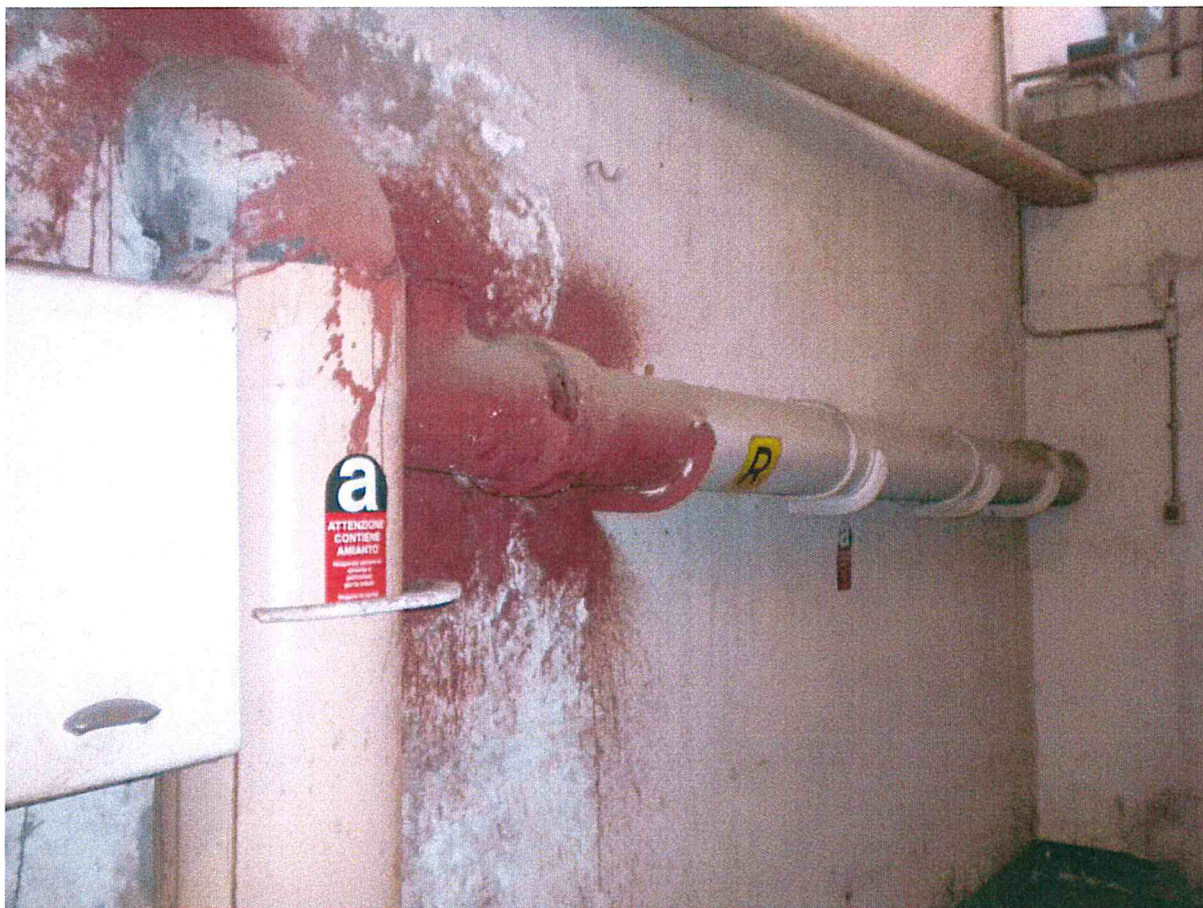
4- rimozione di tubazione contenente amianto situata nell'interrato CT

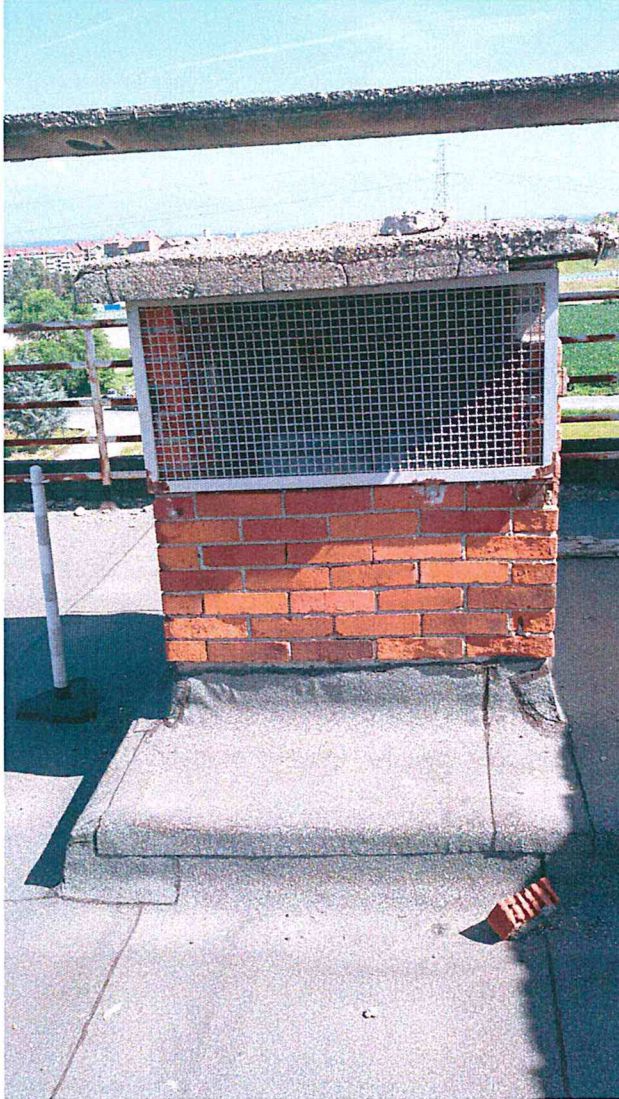
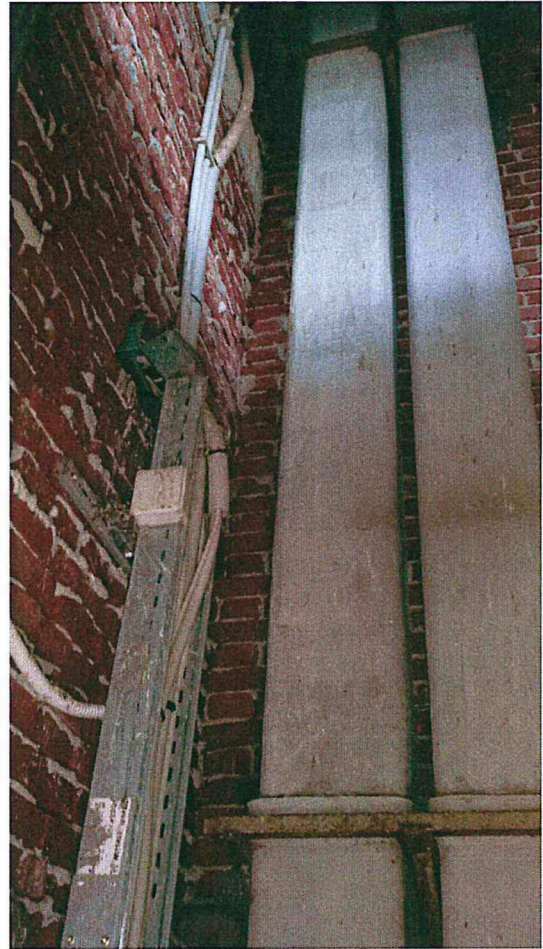
5- rimozione di tubazioni contenenti amianto situate nel cavedio torre

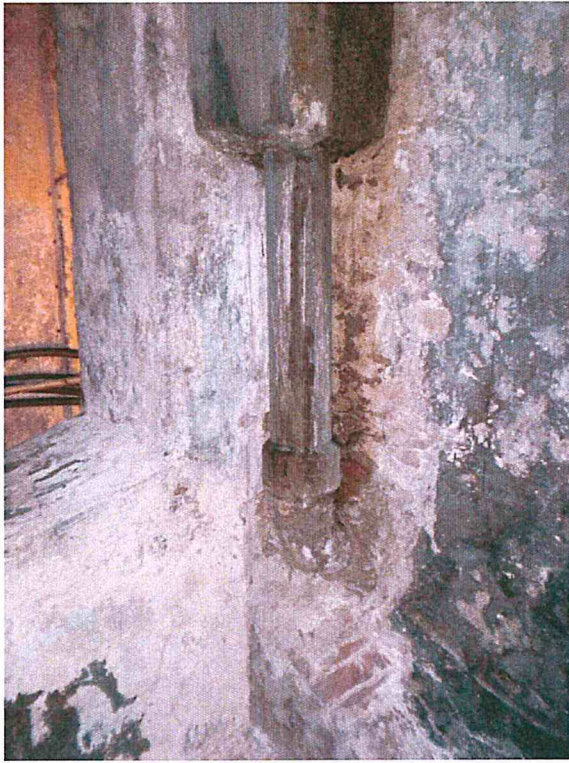
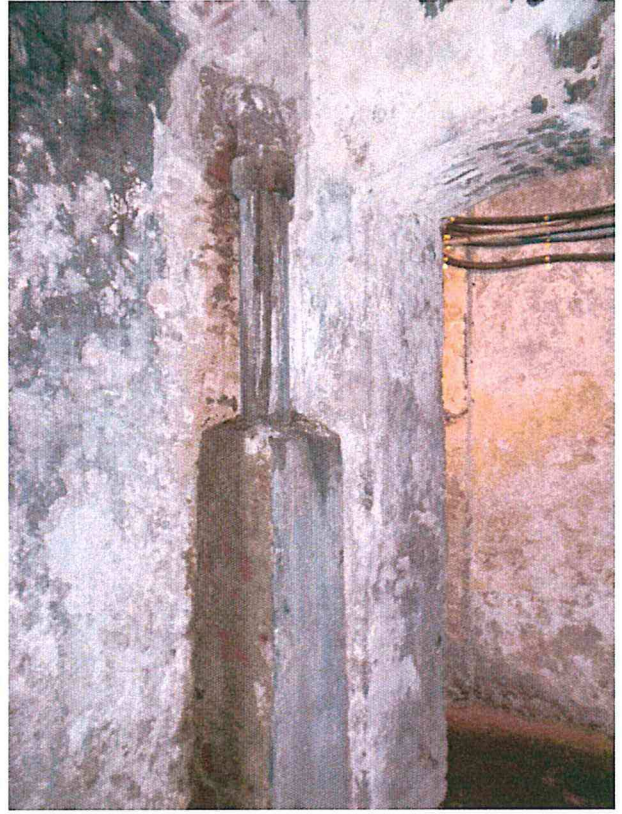
6- rimozione di tubazione contenente amianto situata nell'interrato
