CITTA' DI TORINO

**INTERVENTI URGENTI
SUL VIADOTTO AL km 1,980
DI STRADA AL TRAFORO DEL PINO**

DATA:
MAGGIO 2017

**RILIEVO DELLO STATO DI CONSERVAZIONE
DELLE STRUTTURE**

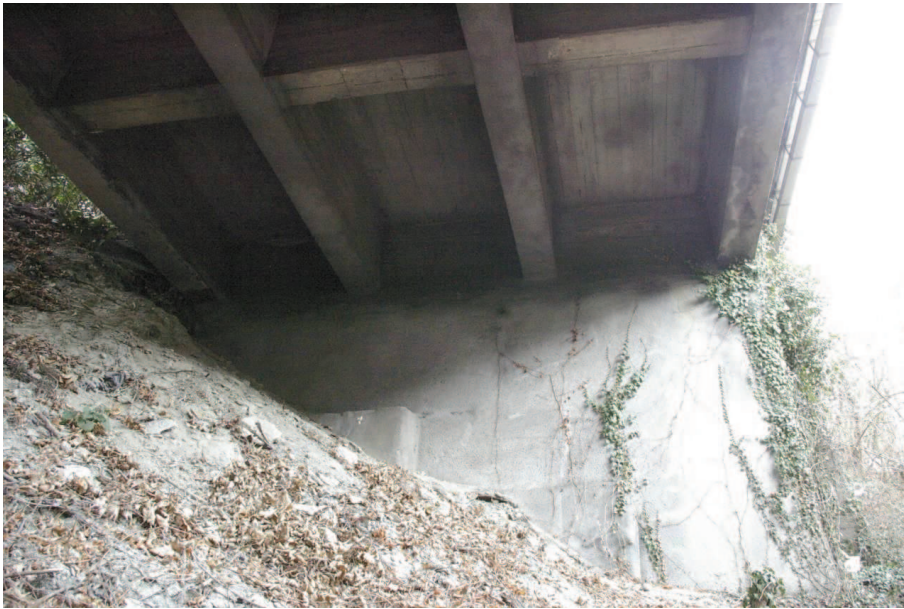
spalla sinistra

Le spalle sono interessate da infiltrazioni provenienti dai pulvini ed in genere dall'interno strutture, l'intonaco di rivestimento è solcato da diverse fessurazioni fini ramificate.

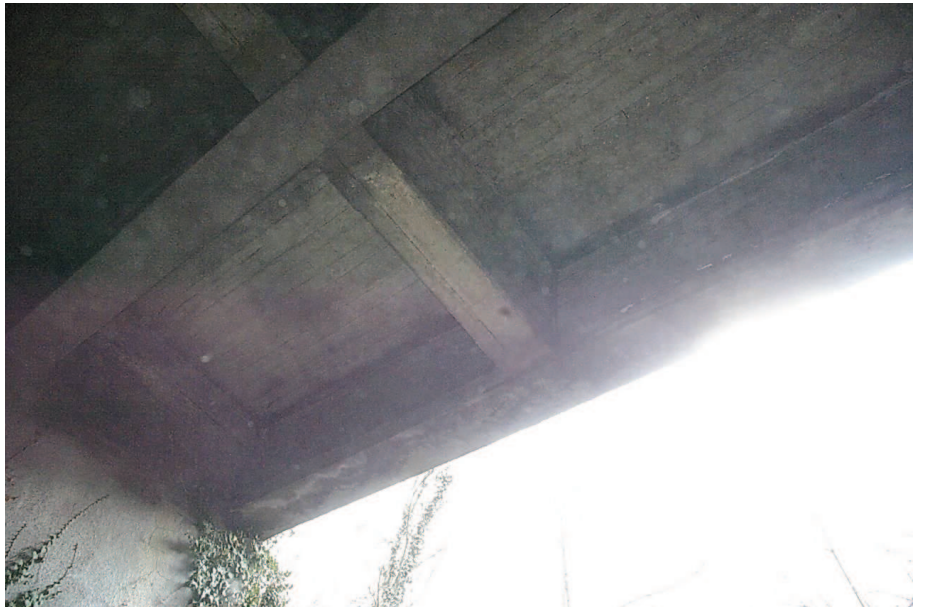
Nella prima e ultima campata del viadotto l'intradosso delle travi di bordo lato monte sono segnate da fessurazioni sugli spigoli che rilevano il prossimo distacco del copriferro a seguito dell'ossidazione dei ferri d'armatura; è anche probabile che in altri tratti delle travi di bordo ci siano fessurazioni analoghe ma meno evidenti, esse tuttavia potrebbero essere accertate solo con un esame ravvicinato e con una battitura delle superfici.

trave valle fessurata all'intradosso in
9^a campata

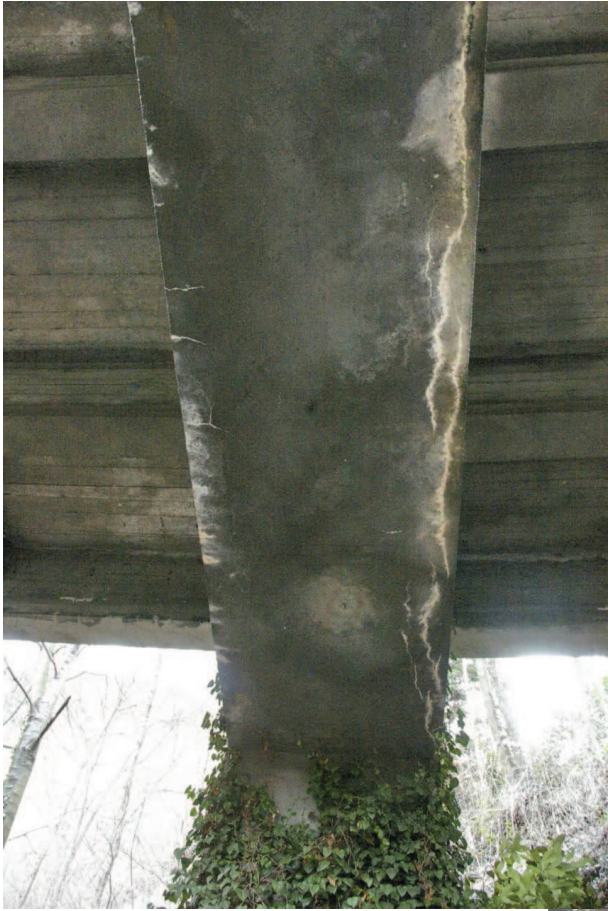
Praticamente tutti i pulvini pile sono interessati dall'acqua piovana e da infiltrazioni dai giunti di dilatazione che colano lungo le pareti del manufatto e soprattutto penetrano all'interno degli stessi pulvini per poi fuoriuscire dai fianchi e all'intradosso, preferibilmente da fessurazioni nell'intonaco indicative di prossimi distacchi del copriferro. In 1^a pila il distacco dell'intonaco sul fianco destro pulvino è già avvenuto, l'ammaloramento lascia scoperto un calcestruzzo che a prima vista appare di scarsa qualità e costituito da inerti molto grossolani.

intradosso pulvino 8^a pila

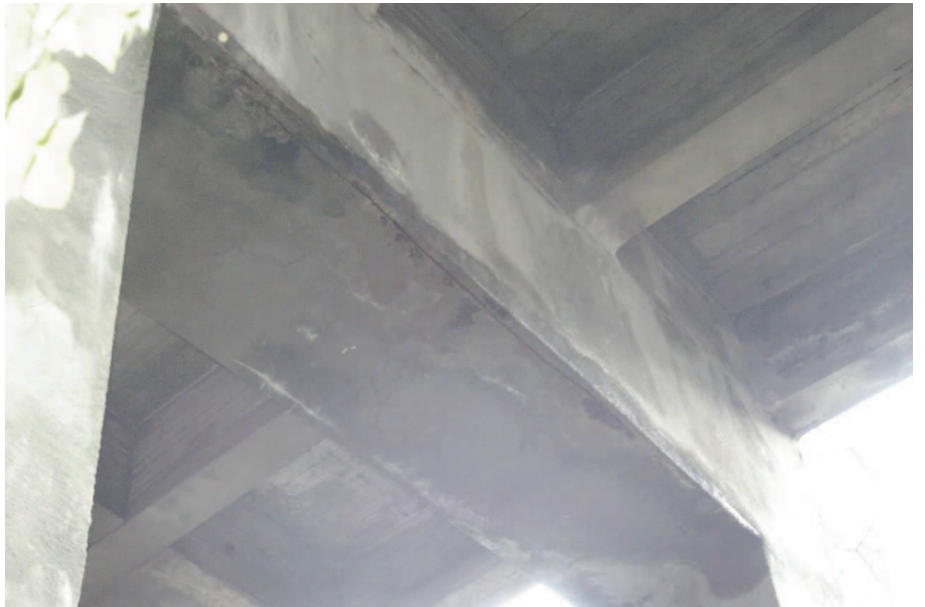
intradosso pulvino 6^a pila

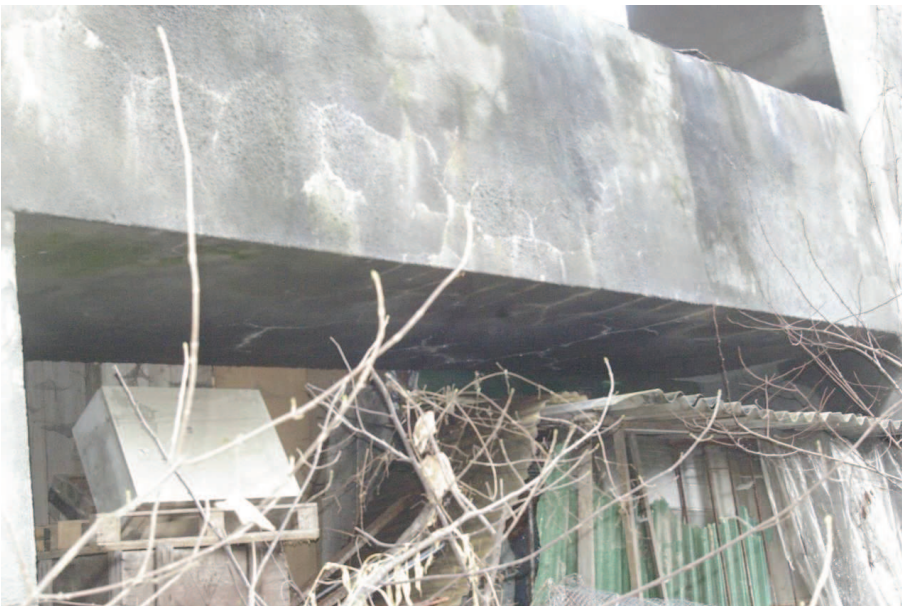
Anche le travi inferiori di collegamento pilastri sono bagnati da colature d'acqua provenienti dalle strutture soprastanti e dall'acqua piovana.

trave inferiore di collegamento pilastri 6^a pila

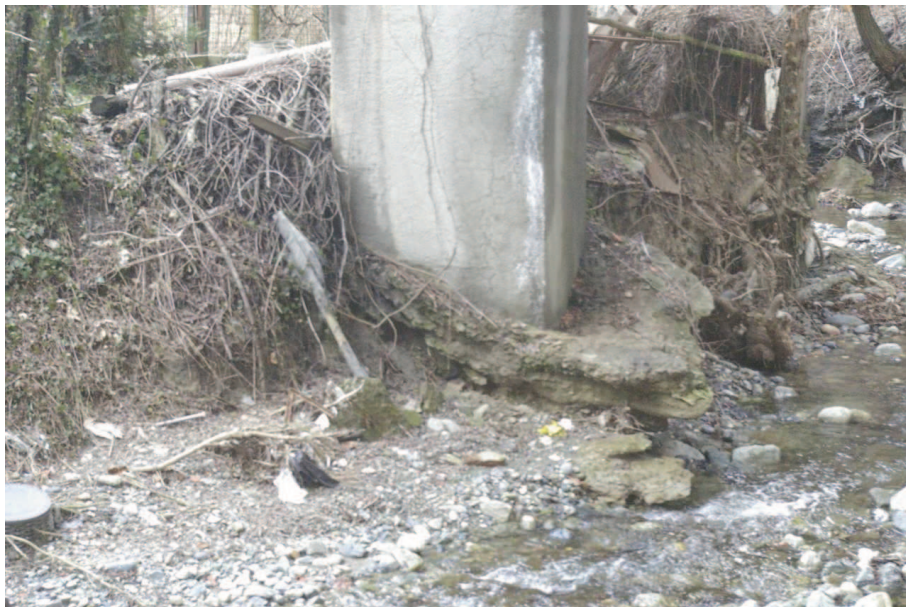
Le fondazioni delle pile e spalle appaiono fondate su un costone marnoso molto ripido soggetto a scivolamenti ed erosioni superficiali; una parte delle pilastrature della 3^a,4^a,5^a

pila sono impostate in alveo di un torrente e quindi direttamente esposte a fenomeni di erosione, peraltro già in atto.

fondazione pilastro a valle 5ª pila

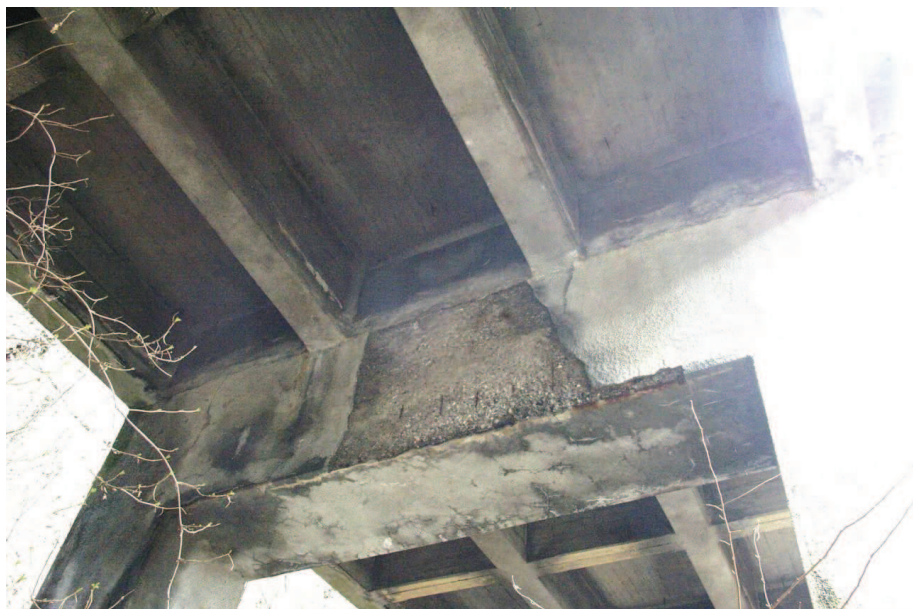
1ª pila, distacco intonaco da fianco destro del pulvino

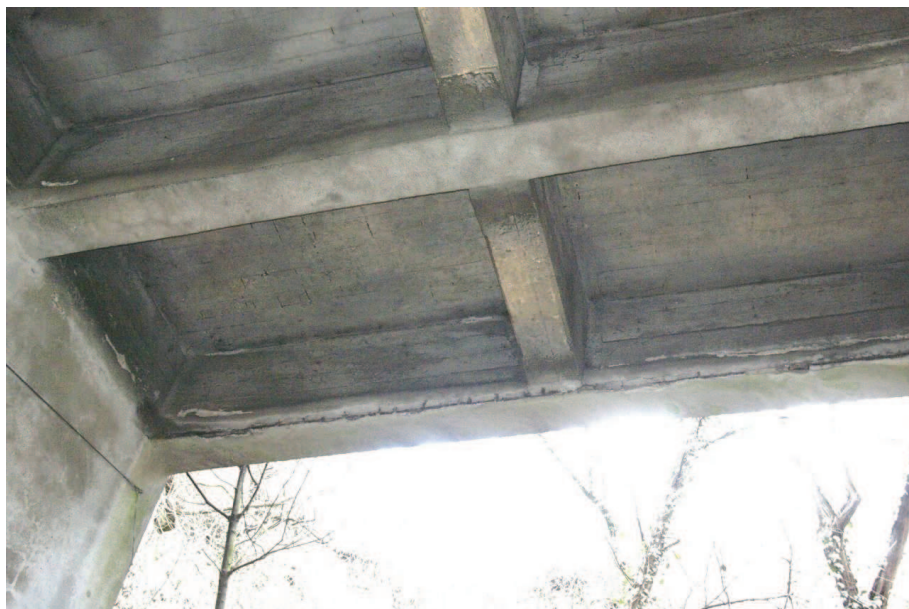
trave di monte 1^a pila, distacco copriferro all'intradosso
