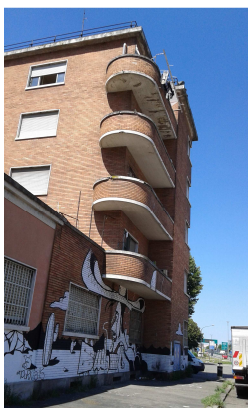
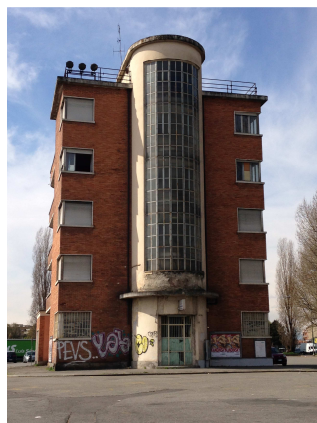
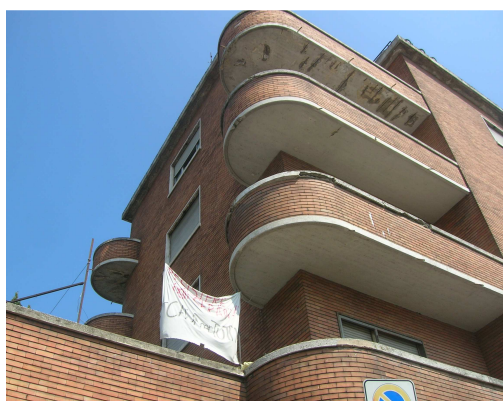
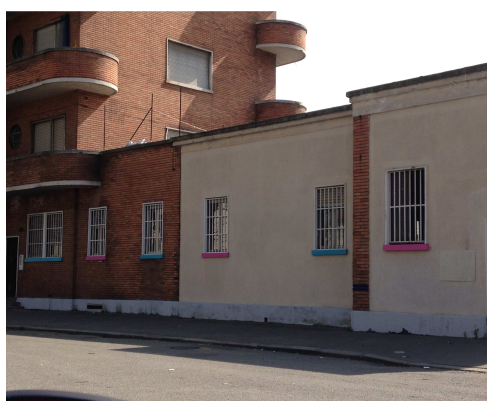
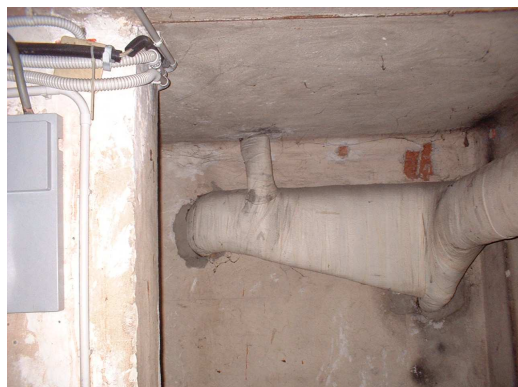
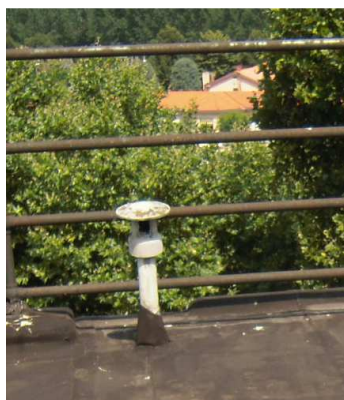
Attualmente l'edificio si presenta in mediocre stato di conservazione ed abusivamente occupato da nuclei familiari di sfrattati.

Nel fabbricato sono presenti elementi contenenti amianto specificatamente in copertura (serie di canne di aerazione) e nel seminterrato (tubolari di scarico).

Gli estradossi delle solette dei balconi evidenziano uno stato di ammaloramento (lesioni, distacchi di parti ed armature a vista) tale dal non poter escludere la possibilità di ulteriori cadute dall'alto di calcinacci e parti murarie, come già precedentemente avvenuto e che hanno richiesto interventi di messa in sicurezza.

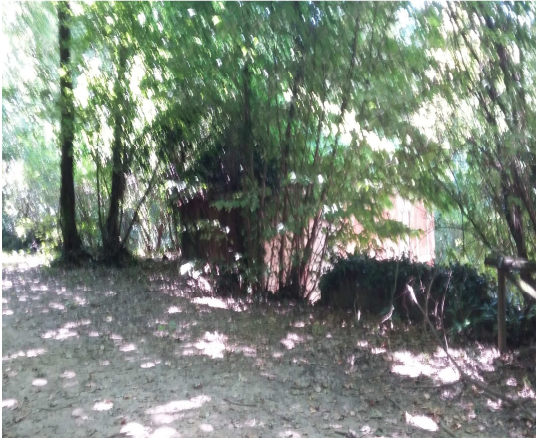
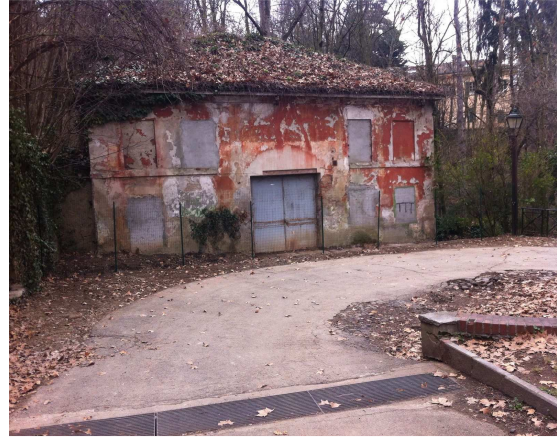
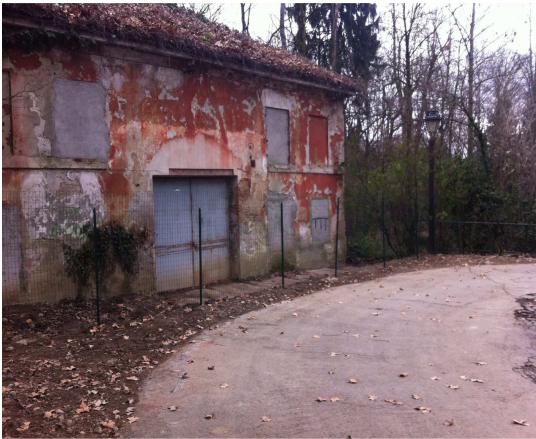
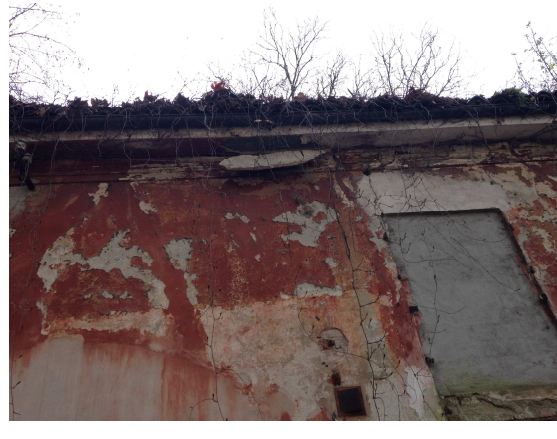
Attualmente l'edificio si presenta fatiscente con tetto in tegole a 4 falde completamente avvolto da vegetazione spontanea.

All'interno è presente un solaio in legno puntellato per tutta l'estensione.

Il Servizio Edifici Municipali ha provveduto recentemente alla posa di una recinzione protettiva a monte e a valle del cascinale al fine di evitare l'avvicinamento di persone in prossimità dell'edificio. La facciata presenta alcune lesioni di tipo strutturale.

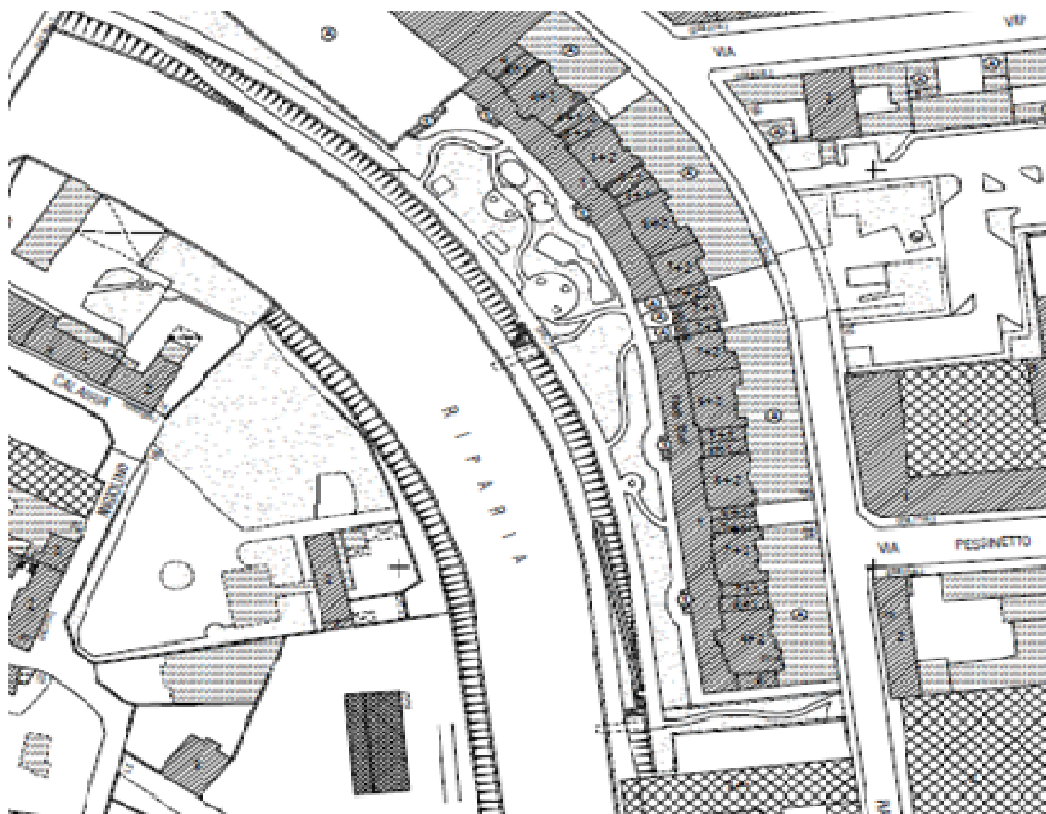
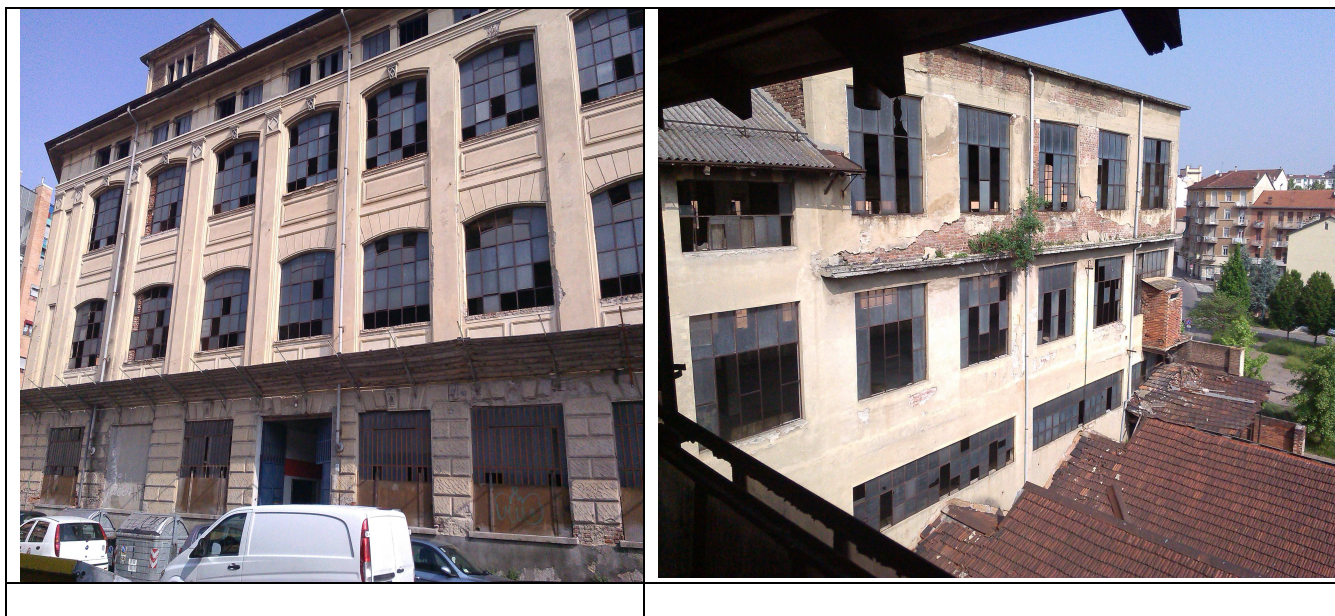
Particolare attenzione deve essere riservata alla porzione edificata che affaccia sulle vie stradali, monitorando lo stato manutentivo delle parti murarie e del manto di copertura in eternit prospettanti su suolo pubblico.

Internamente la situazione strutturale non presenta particolari segnali di degrado.

Le scale e i solai garantiscono visivamente i requisiti minimi di sicurezza pur essendo indispensabile procedere al monitoraggio periodico della situazione.

Recentemente è stato eseguito un intervento di rimozione delle porzioni vetrate fratturate e a rischio crollo su suolo pubblico. La criticità maggiore riguarda la presenza di amianto in copertura e nel controsoffitto del sottotetto e la possibile caduta di parti di intonaco da porzioni ammalorate.

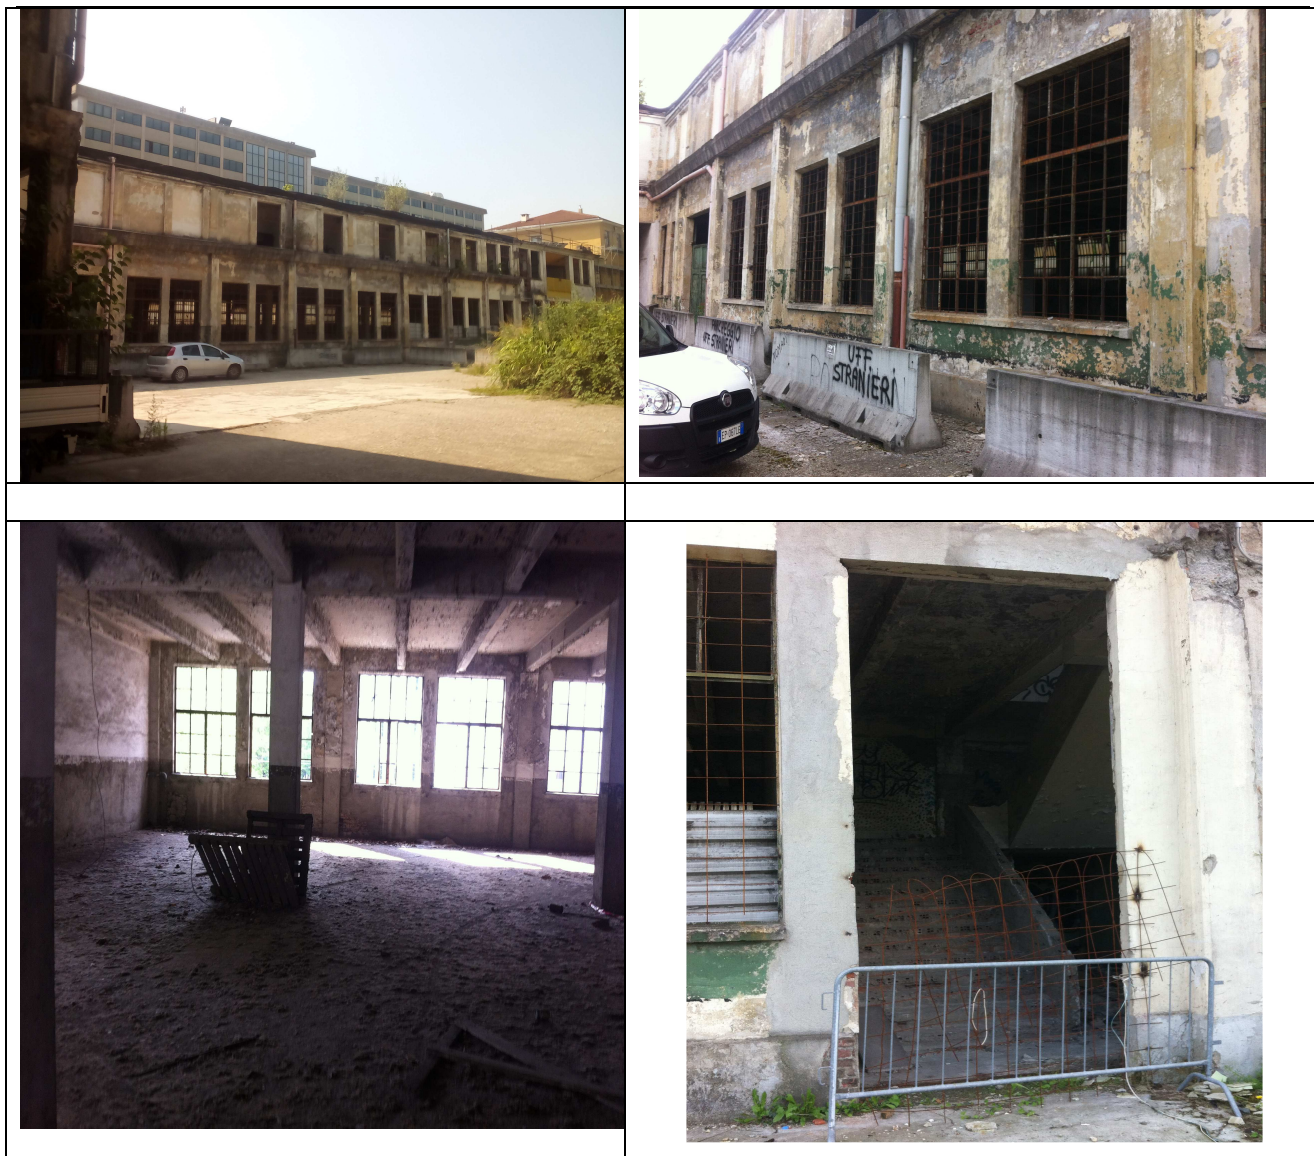
La Città, a seguito della creazione di un grande varco (dimensioni circa 3,00 mt x 3,00mt) nella soletta del piano primo, ha provveduto alla relativa messa in sicurezza delimitando lo stesso con tavole da ponteggio inchiodate al pavimento ed opportunamente segnalate con nastro bianco e rosso. Sono state inoltre posizionate reti metalliche elettrosaldate sui serramenti esterni lato cortile al fine di inibire l'accesso da parte di ignoti.

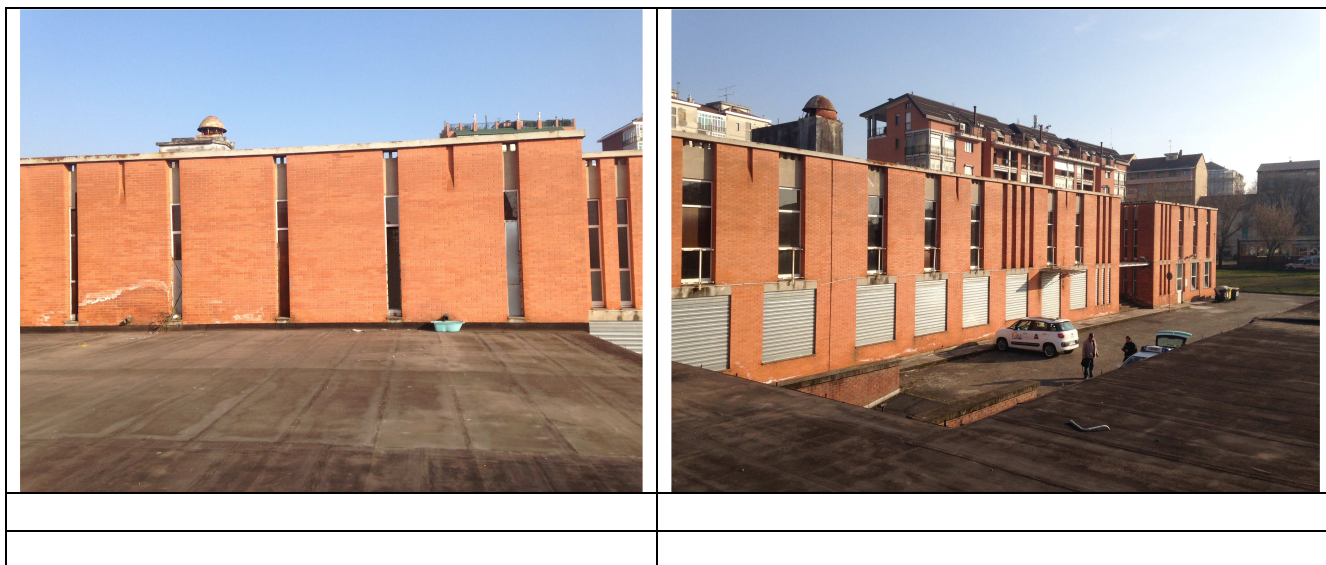
Attualmente l'immobile si presenta inutilizzato e quindi a rischio occupazione abusiva. Pur presentando visivamente una situazione strutturale visivamente accettabile (non sono infatti rilevabili lesioni e/o crepe o segni di cedimento delle superfici verticali ed orizzontali) l'immobile evidenzia lo stato di abbandono e la carenza di manutenzione. Sul fronte interno sono visibili infatti vetri rotti, la manomissione di una serranda metallica e l'accumulo di rifiuti di vario genere in area cortile.

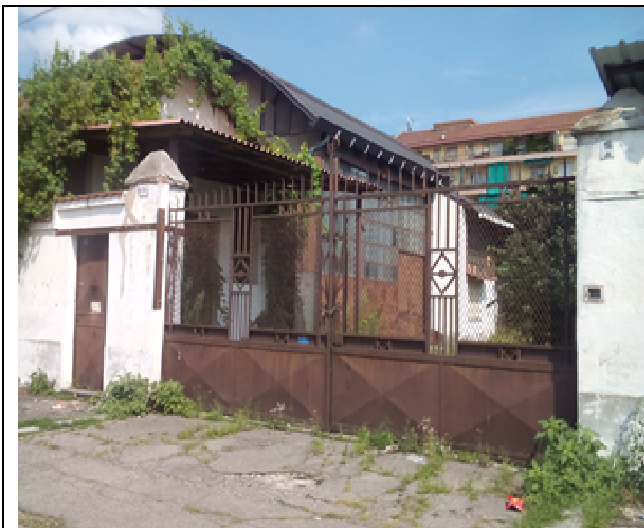
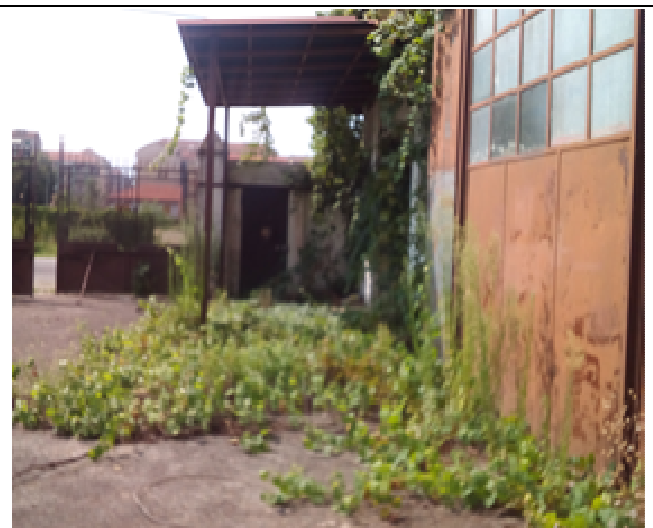
All'interno della struttura immobiliare sono presenti vari locali ad oggi completamente inutilizzati. La situazione strutturale appare visivamente buona e non vi sono segni di cedimenti in nessuno dei due fabbricati.

Nella primavera dell'anno 2014 è stato effettuato un intervento di messa in sicurezza di un pilastro in muratura (atto al sostegno del cancello carraio di ingresso) che presentava lesioni e crepe in superficie. La controsoffittatura interna si presenta in cattive condizioni di manutenzione con diversi quadrotti in fibra minerale a rischio crollo.

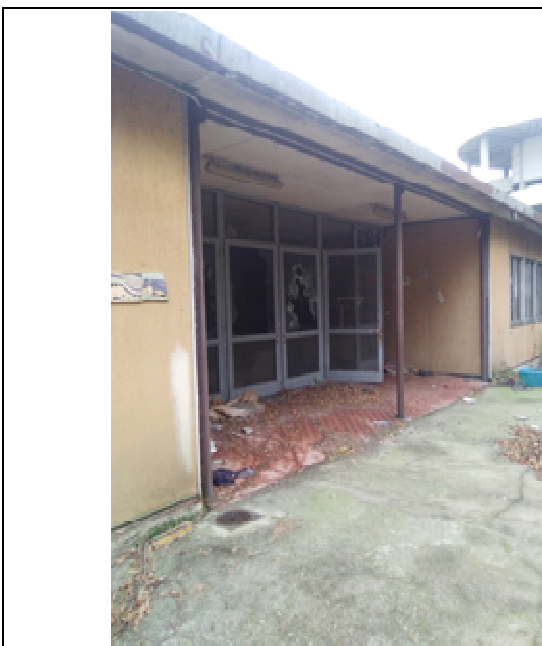
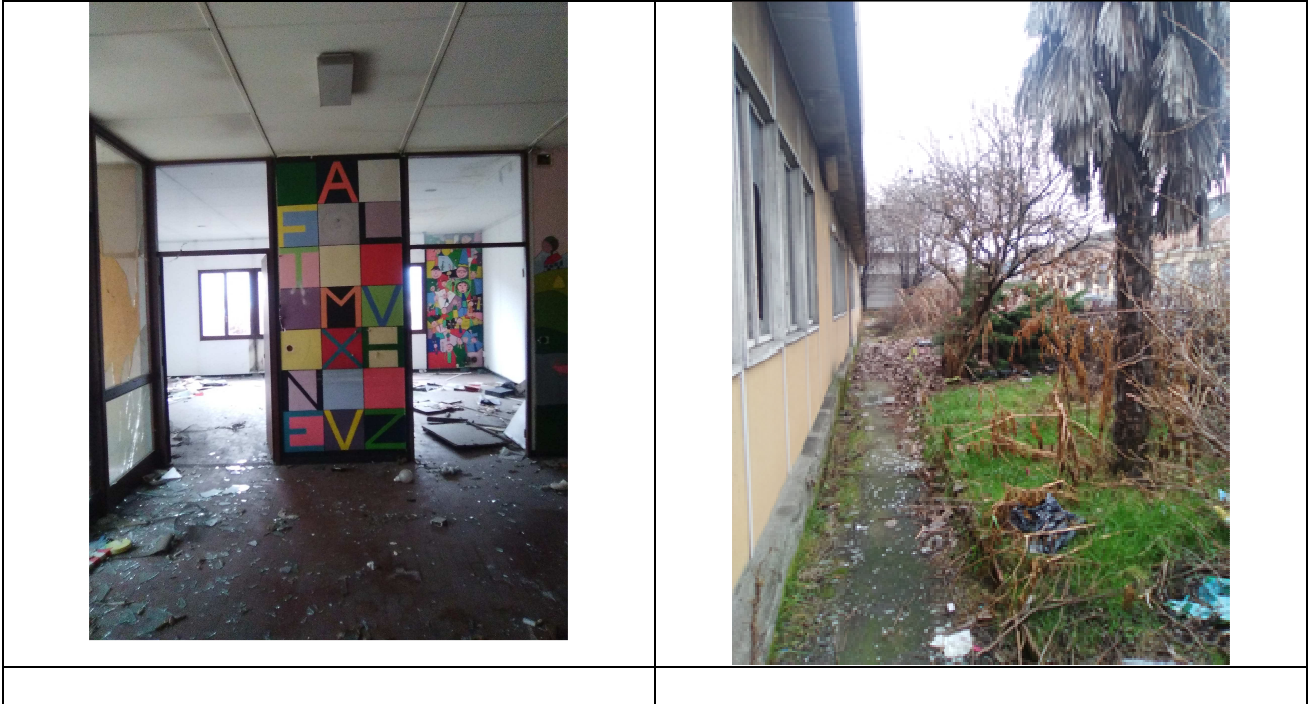
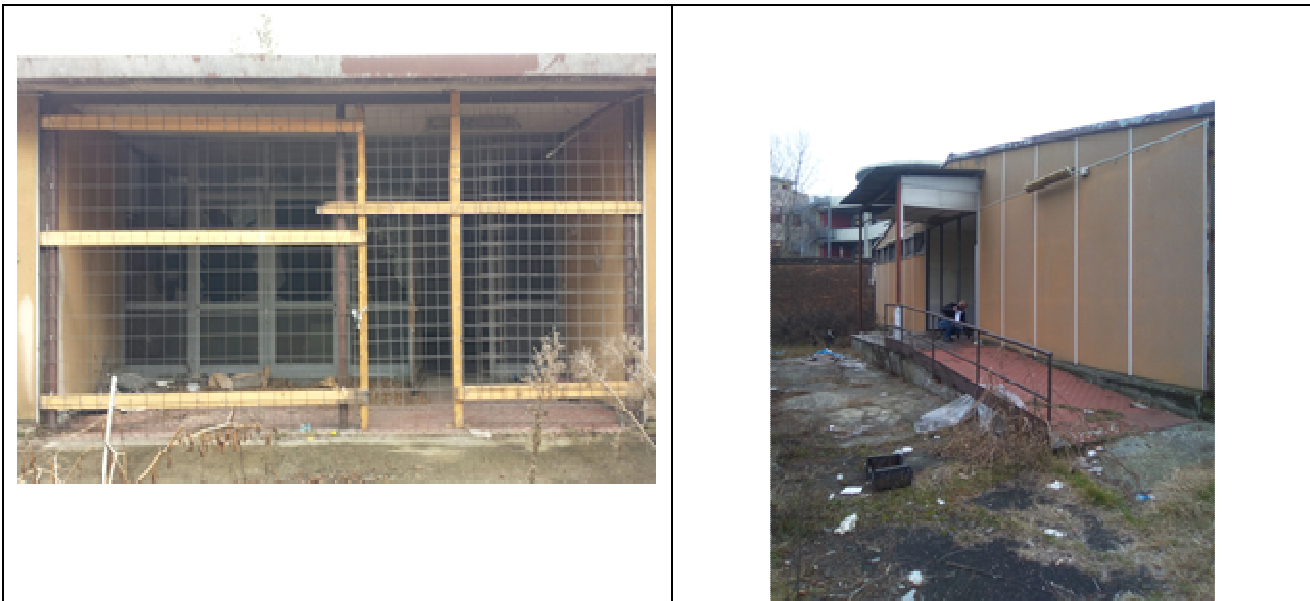
Il fabbricato rappresenta, ad oggi, la maggior criticità fra gli immobili patrimoniali soggetti a ricognizione periodica in quanto composto interamente con elementi contenenti amianto, sia esternamente che internamente e, malgrado l'esecuzione da parte della Città di diversi interventi di messa in sicurezza al fine di impedire l'accesso agli estranei, l'immobile si presenta occupato senza titolo da persone senza fissa dimora, sanitariamente a rischio per l'esposizione alle fibre d'amianto.

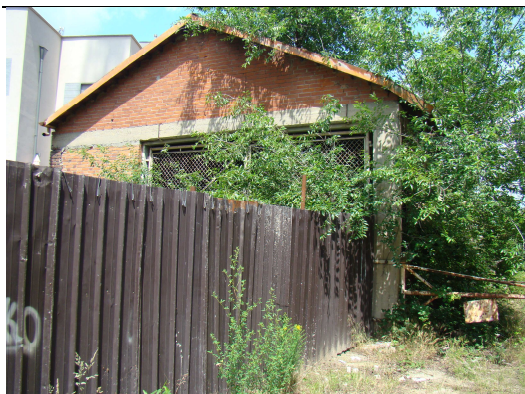
Attualmente l'area patrimoniale e il sussistente immobile presentano alcune criticità (libero accesso all'area da parte di terzi, presenza di lesione sulla muratura della tettoia e mancanza di tegole e parti di orditura) tali da dover prevedere interventi più significativi rispetto ad ordinari interventi di messa in sicurezza delle chiusure e delle recinzioni.
