### **3. Opere in progetto. Rispondenza del progetto alle finalità dell'intervento. Rispetto del prescritto livello qualitativo, dei conseguenti costi e dei benefici attesi**

Il progetto di "Manutenzione straordinaria e sicurezza esterna fabbricati dismessi e altri patrimoniali" rientra nell'ambito della pianificazione graduale, sul Programma Triennale dei LL.PP., degli interventi più opportuni in relazione alla criticità della situazione (di cui alla deliberazione della G.C. del 12 luglio 2005 n. mecc. 2005 05628/008 avente ad oggetto " Immobili di proprietà comunale in condizioni di sensibile degrado) prevedendo, ove necessario, anche la demolizione degli stessi o di porzioni di essi.

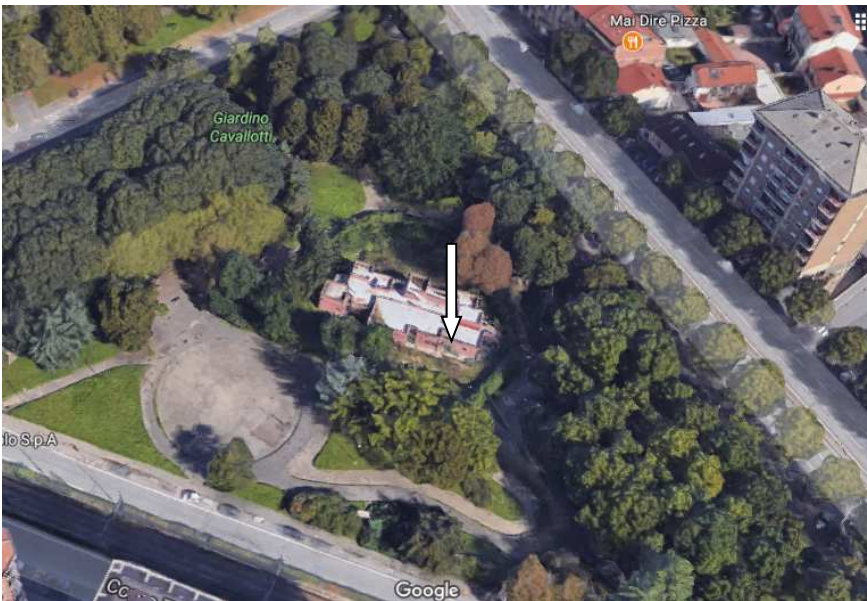
**2.27.1 Cso Toscana int. Giardino Cavallotti**

L'immobile attualmente si presenta alquanto degradato, avvolto da vegetazione, saltuariamente occupato da persone abusive in quanto gli accessi sono stati manomessi in diversi punti.

Immobile ubicato all'interno del Giardino Cavallotti, circondato da fitta boscaglia che non impedisce comunque l'accesso a disperati e abusivi. L'immobile presenta un'altezza variabile fra ml 3,60 e ml 5,20 circa, con struttura in cls armato e copertura piana praticabile. In copertura è presente una guaina su tappetino isolante di alcuni cm in polistirolo mentre il sottostante soffitto del piano terra si presenta controsoffittato, in alcuni locali, con elementi in fibra minerale mentre nei restanti locali sono visibili lastre rettangolari con lana di roccia isolante su tutta la superficie.

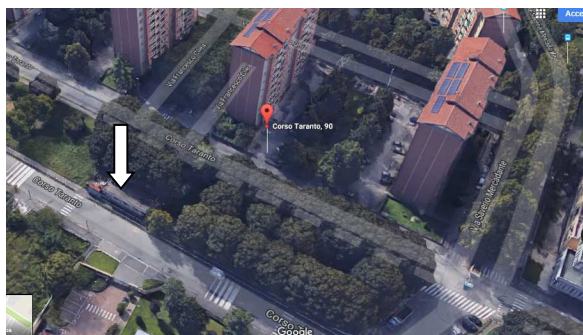
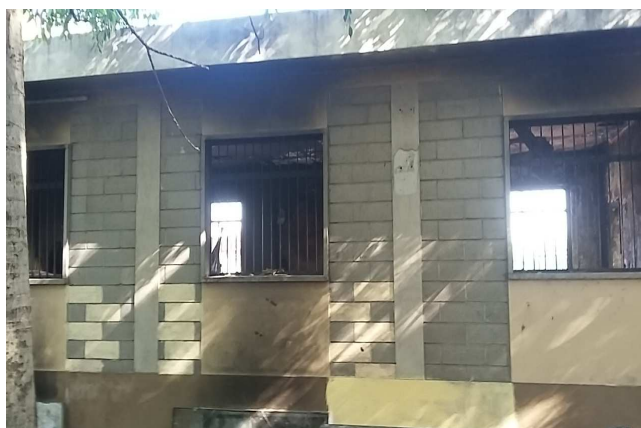
### 2.27.3 Cso Taranto 90 / A

Lo stato di degrado è ormai molto avanzato, internamente sono presenti rifiuti di vario tipo e l'immobile quotidianamente si presenta occupato da persone abusive.

L'immobile è costituito da n. 1 p.f.t. con piano seminterrato raggiungibile per mezzo di scala esterna; la struttura portante è in c.a., con copertura piana non praticabile. Molti rifiuti sono visibili all'interno dell'edificio e gli stessi saranno smaltiti durante l'intervento. Il seminterrato presenta un'altezza utile di ml 2,54 e l'altezza del piano terra di ml 4,65 per una cubatura totale di circa mc 800,00.

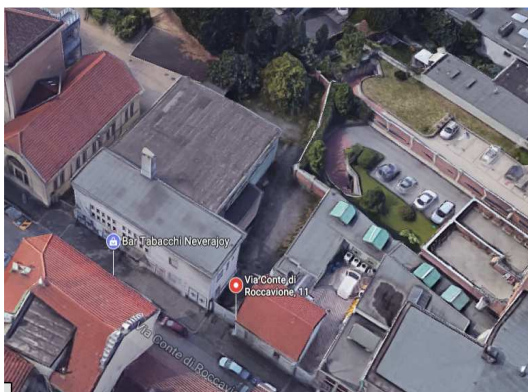
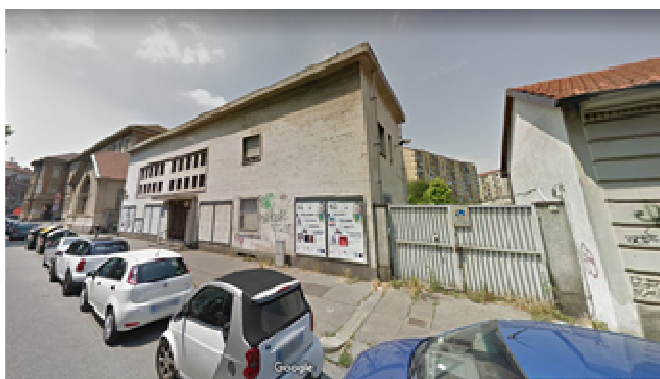
### 2.28.1 Via Conte di Roccavione 11

L'immobile si presenta ora inutilizzato e con gravi problematiche di distacco del rivestimento lapideo e del sottostante intonaco delle facciate, come evidenziato dall'analisi termografica effettuata sulle stesse.

Il progetto prevede pertanto la rimozione completa delle lastre lapidee di rivestimento e il loro accatastamento in area cortile, la spicconatura dello strato di colla - intonaco di spessore medio circa 4 cm per una superficie di circa 230 mq, il successivo rinzaffo delle parti rimosse.

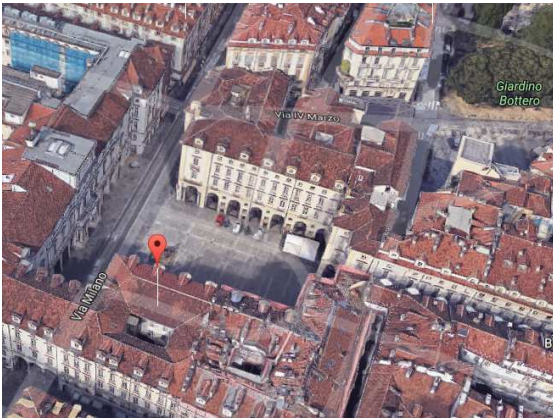
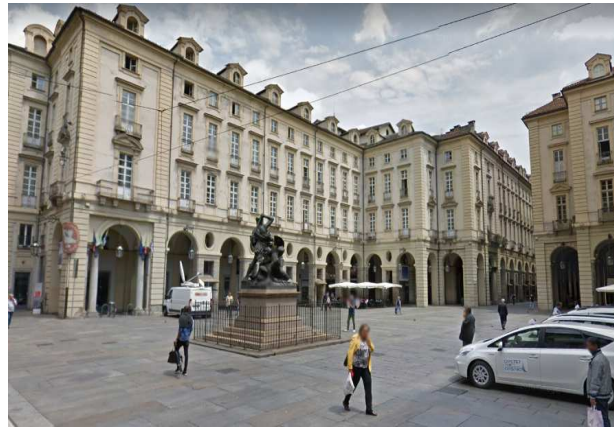
### 2.28.2 Pza Palazzo di Città 7

L'immobile necessita attualmente di effettuare delle indagini termografiche e verifiche manuali sullo stato di fatto degli intonaci con spicconamento delle porzioni maggiormente degradate.

Il progetto prevede pertanto l'effettuazione di indagini termografiche sulle facciate nel tratto compreso fra il porticato di Via Conte Verde, la stessa piazza e la Via Milano angolo Via IV Marzo, integrata dalla parete ovest del cortile accessibile da Via IV Marzo. Si procederà inoltre alla verifica manuale sulla stabilità degli stessi intonaci mediante battitura manuale con martelletto di gomma e la spicconatura dell'intonaco nel tratto succitato e su un tratto di parete in corrispondenza della discesa pluviale del cortiletto con accesso da Via Conte Verde 5. L'intero intervento avverrà con l'utilizzo di piattaforma elevatrice che opererà nell'ambito di un'area cantiere protetta in corrispondenza della Piazza Palazzo di Città e in corrispondenza del porticato al fine di evitare l'accesso in area operativa. L'avanzamento dei lavori avverrà per tratti di facciata e come meglio riportato nel PSC.

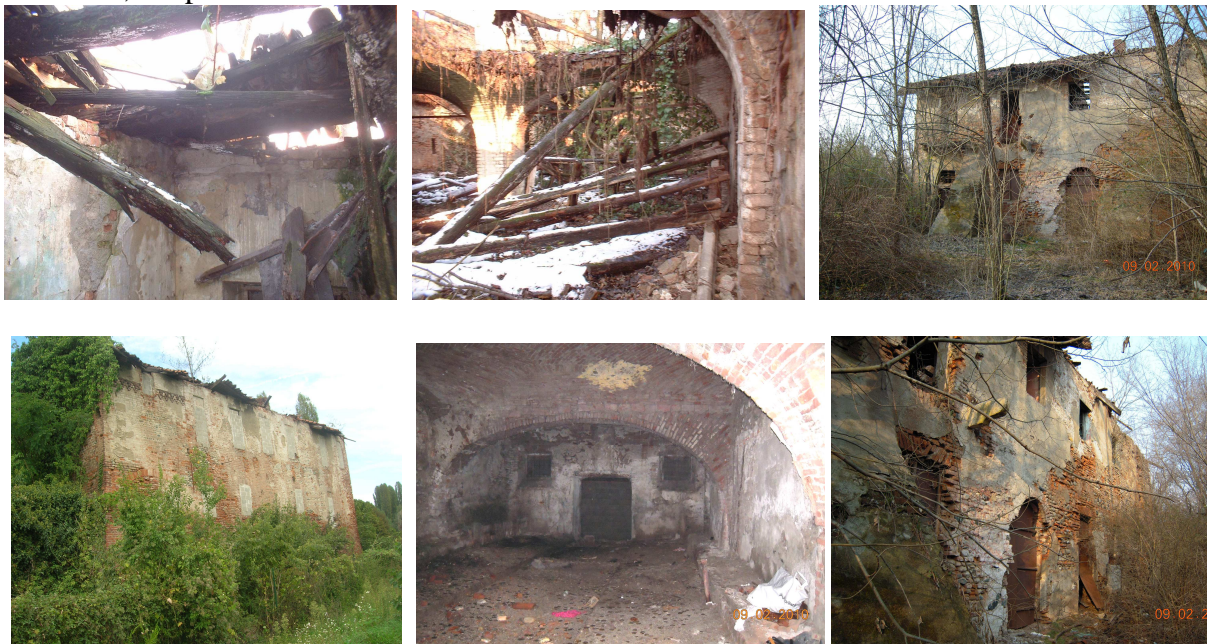
Il degrado strutturale è alquanto avanzato e il rischio di nuovi crolli è reale, considerata la criticità delle strutture visibilmente lesionate. Dell'antica cascina sono accessibili solamente pochi locali e ormai quasi tutti i soffitti sono crollati.

Attese le condizioni di degrado e la conseguente pericolosità di porzioni isolate, costituite soprattutto da materiali di crollo, che rappresentano solamente più luogo di ritrovo per tossicomani e dimora per disperati senza tetto, è stato richiesto il parere di competenza della Soprintendenza per i Beni Ambientali ed Architettonici relativamente all'ipotesi di demolizione parziale delle parti e strutture più critiche.

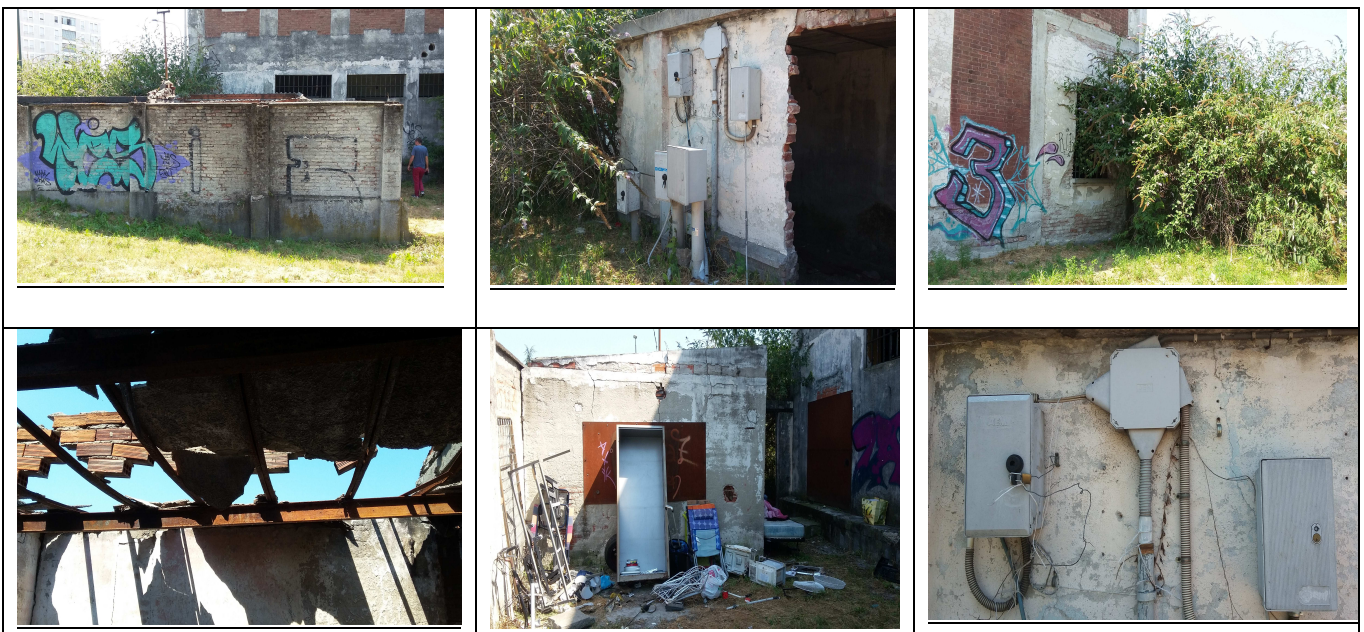
### **b) Via Pietro Cossa 301 (ex Ventana Flex).**

All'esterno dell'edificio "Ex Ventana Flex" è presente un basso fabbricato con al suo interno detriti e rifiuti vari e all'esterno una vegetazione spontanea che contribuiscono ad incrementare il contributo negativo dato da certi siti degradati alla salubrità degli ambienti urbani nonché il loro carattere disfunzionale ad una completa fruibilità delle aree pubbliche.

A seguito della richiesta da parte della Circoscrizione V, il progetto prevede la pulizia dell'area dai rifiuti ivi insistenti e la successiva demolizione del basso fabbricato, che presenta di per sé un degrado strutturale alquanto avanzato. In corrispondenza della muratura del suddetto sul fronte di V. Cossa, sono presenti degli armadi e strutture di una cabina della società IREN che dovrà trovare altra localizzazione per permettere la realizzazione dell'intervento.

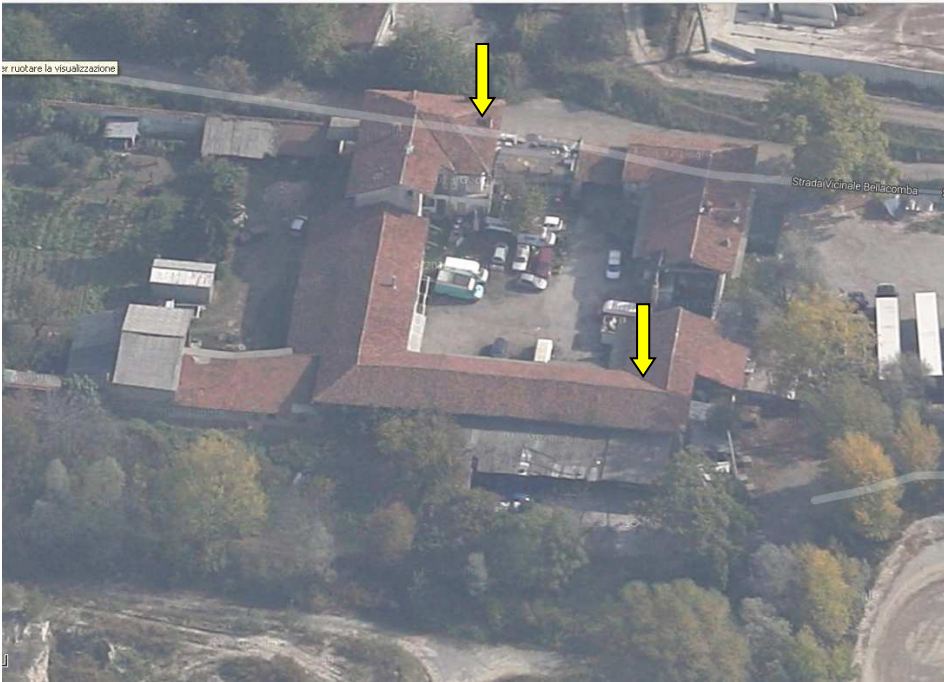
### e) Strada Bellacomba 138.

Il progetto prevede la sistemazione di un tratto di copertura lato strada (circa 30 mq) visibilmente dissestato con porzioni di piccola orditura e coppi a rischio caduta dall'alto.

Si ipotizzano n. 6 puntelli al piano sottotetto, rafforzati da ulteriori n. 4 puntelli che si eleveranno da piano terra, sotto tettoia e soletta e che resteranno in loco a termine delle opere. Si predisporrà un telone atto a proteggere la porzione di sottotetto interessato dalle intemperie.

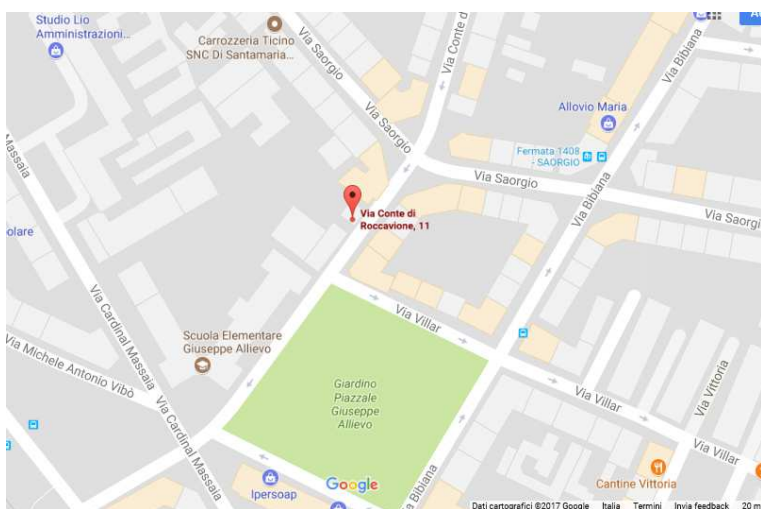
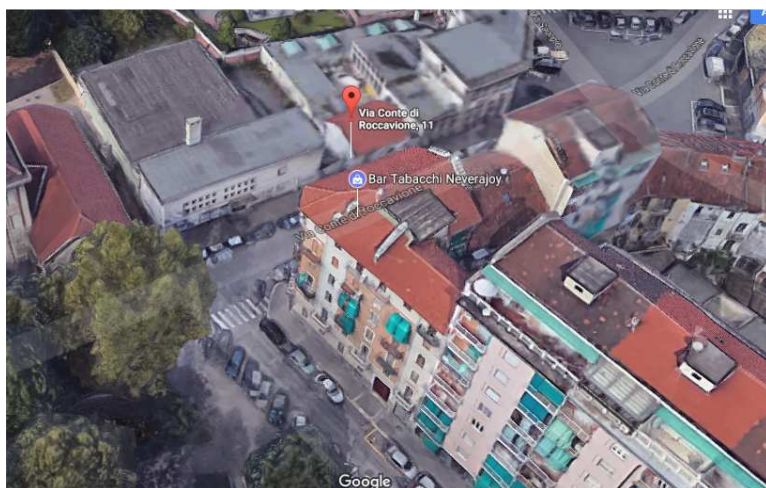
Trattasi di un immobile patrimoniale a due p.f.t. precedentemente utilizzato come bagni pubblici. Le verifiche precedentemente effettuate (rilievo diretto con battitura a campione, indagini termografiche) hanno evidenziato una muratura perimetrale in mattoni forati a cassa vuota, uno strato di collante e intonaco di spessore medio 4 cm e rivestimento esterno con lastre rettangolari lapidee di spessore 2 cm. In diversi punti delle superfici indagate le lastre di rivestimento presentano segni di distacco evidenziati dal disallineamento dei profili, nonchè molteplici punti in cui si sono evidenziate fessurazioni e lesioni. Inoltre le indagini termografiche hanno evidenziato i punti in cui sono state registrate delle anomalie nelle radiazioni termiche, concentrate particolarmente nella fascia sottostante il cornicione. Sono poi state individuate criticità a macchia di leopardo sulla facciata principale e su quelle laterali relativamente al rivestimento di facciata.

L'intervento sarà eseguito utilizzando un ponteggio a tubi e giunti con idonea schermatura e con annesso passaggio pedonale protetto a livello del tratto di marciapiede fronteggiante l'edificio.
