## MANUTENZIONE STRAORDINARIA DI STABILI DI EDILIZIA ABITATIVA PUBBLICA SITI IN PIOSSASCO - VIA ORBASSANO N. 3-5-7-9 E N. 11-13-15.

### PROGETTO ESECUTIVO

RELAZIONE TECNICO ILLUSTRATIVA

DOCUMENTAZIONE FOTOGRAFICA

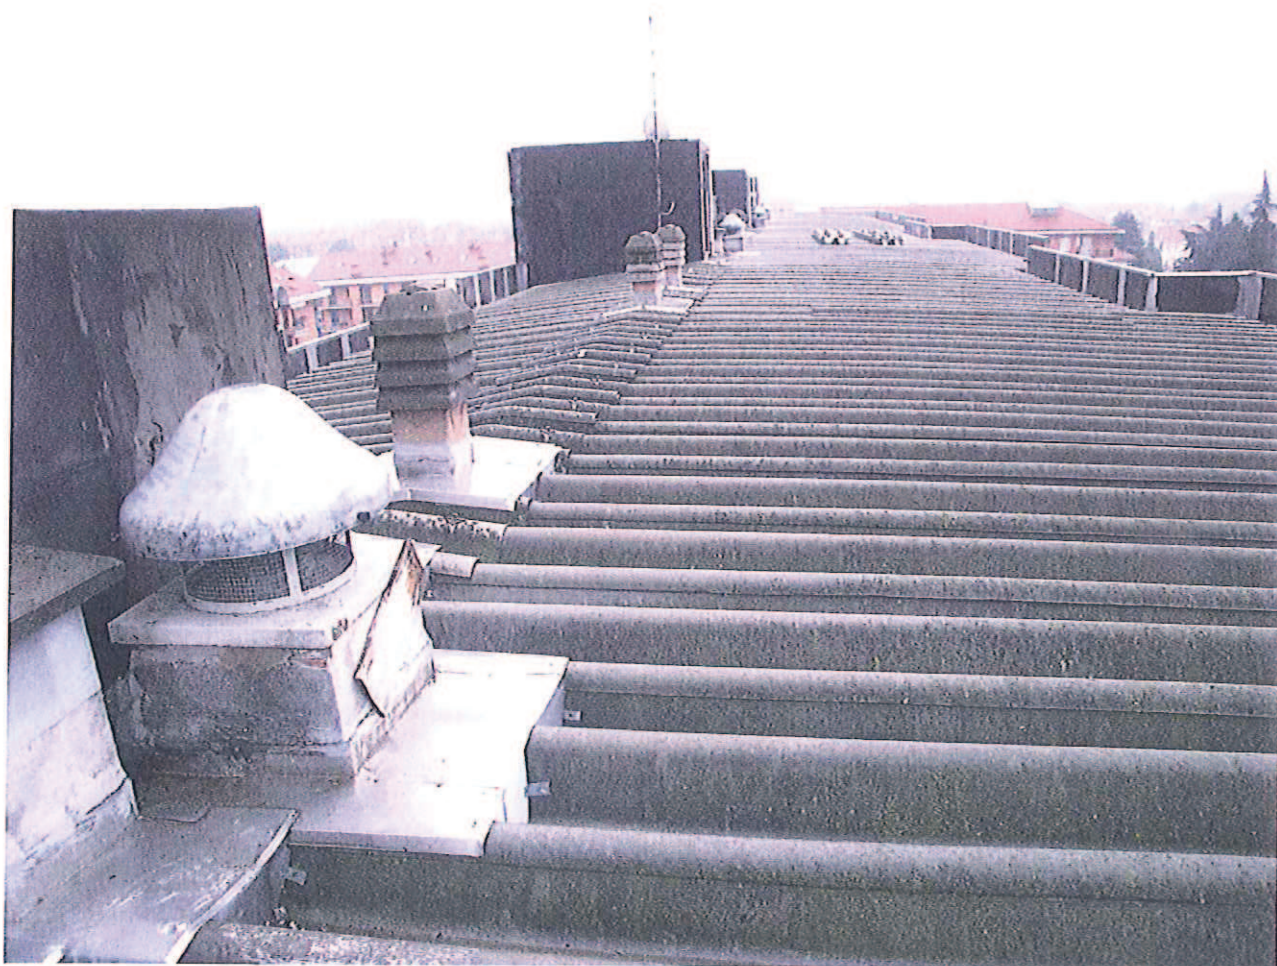
## **COPERTURA PALAZZINA A**

Gli edifici hanno copertura a falde con inclinazione molto modesta, realizzata con lastre in fibro-cemento amianto ondulate, autoportanti. Le coperture complessivamente non

presentano punti con gravi infiltrazioni d'acqua; pertanto nell'insieme le condizioni della copertura si possono definire buone anche a seguito degli interventi di manutenzione realizzati negli anni. Tali coperture presentano altresì un pericolo per l'ambiente e per la salute umana a causa del contenuto di fibre d'amianto e alla possibilità di un loro rilascio nell'ambiente.

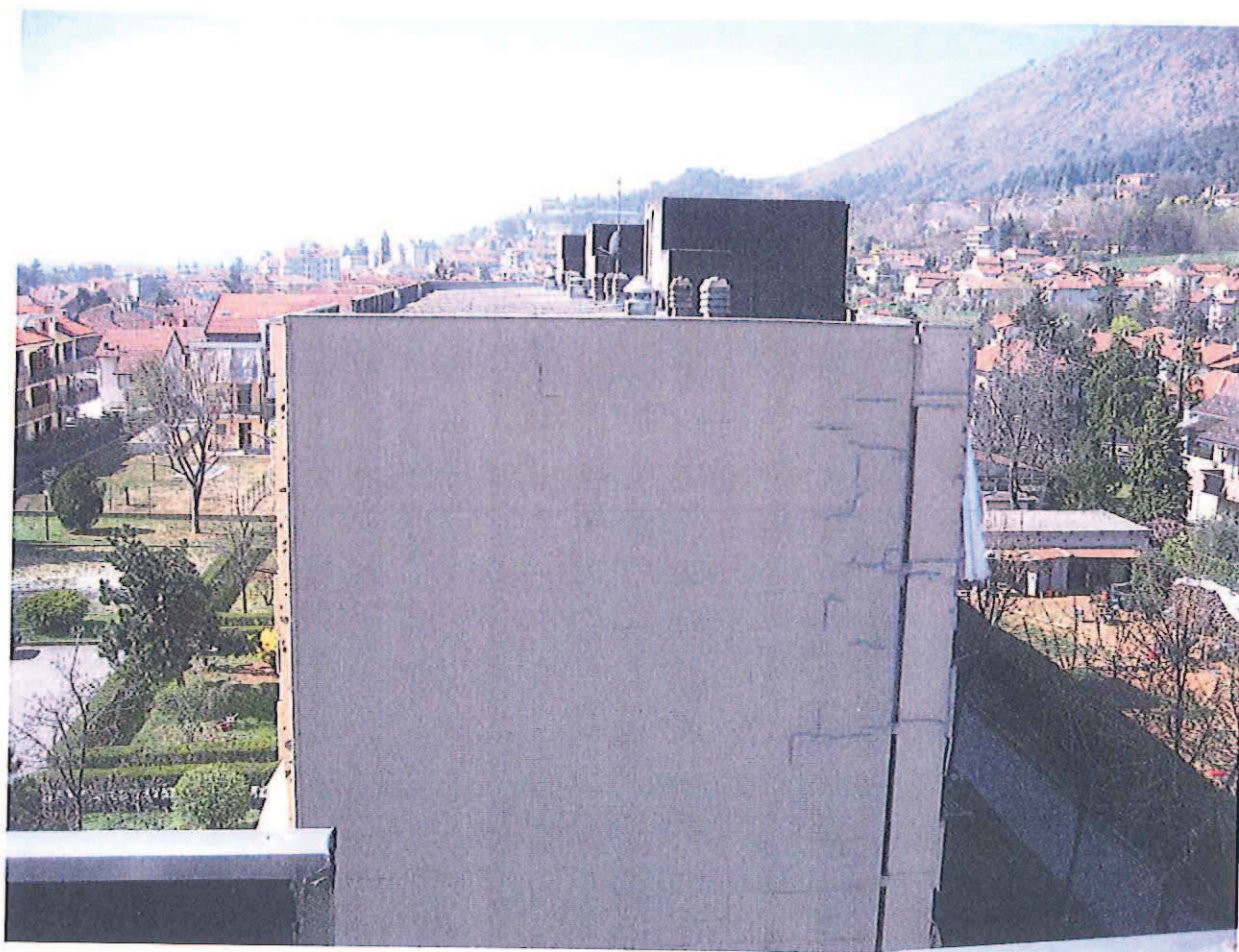
**PROSPETTO LATERALE FABBRICATO B**

Le testate dei fabbricati sono attualmente rivestite da materiale che nel tempo è stato ripristinato in più parti perché lesionato.

Attualmente tali superfici non presentano più un aspetto omogeneo, ma soprattutto non garantiscono un buon livello di isolamento delle unità abitative adiacenti.

L'intervento di risanamento su queste superfici sarà realizzato con l'eliminazione dei vecchi pannelli; la raschiatura delle superfici di fondo, avverrà con spazzole metalliche per l'asportazione di depositi e successiva posa di cappotto esterno, costituita da pannelli isolanti in schiuma poliuretanica.

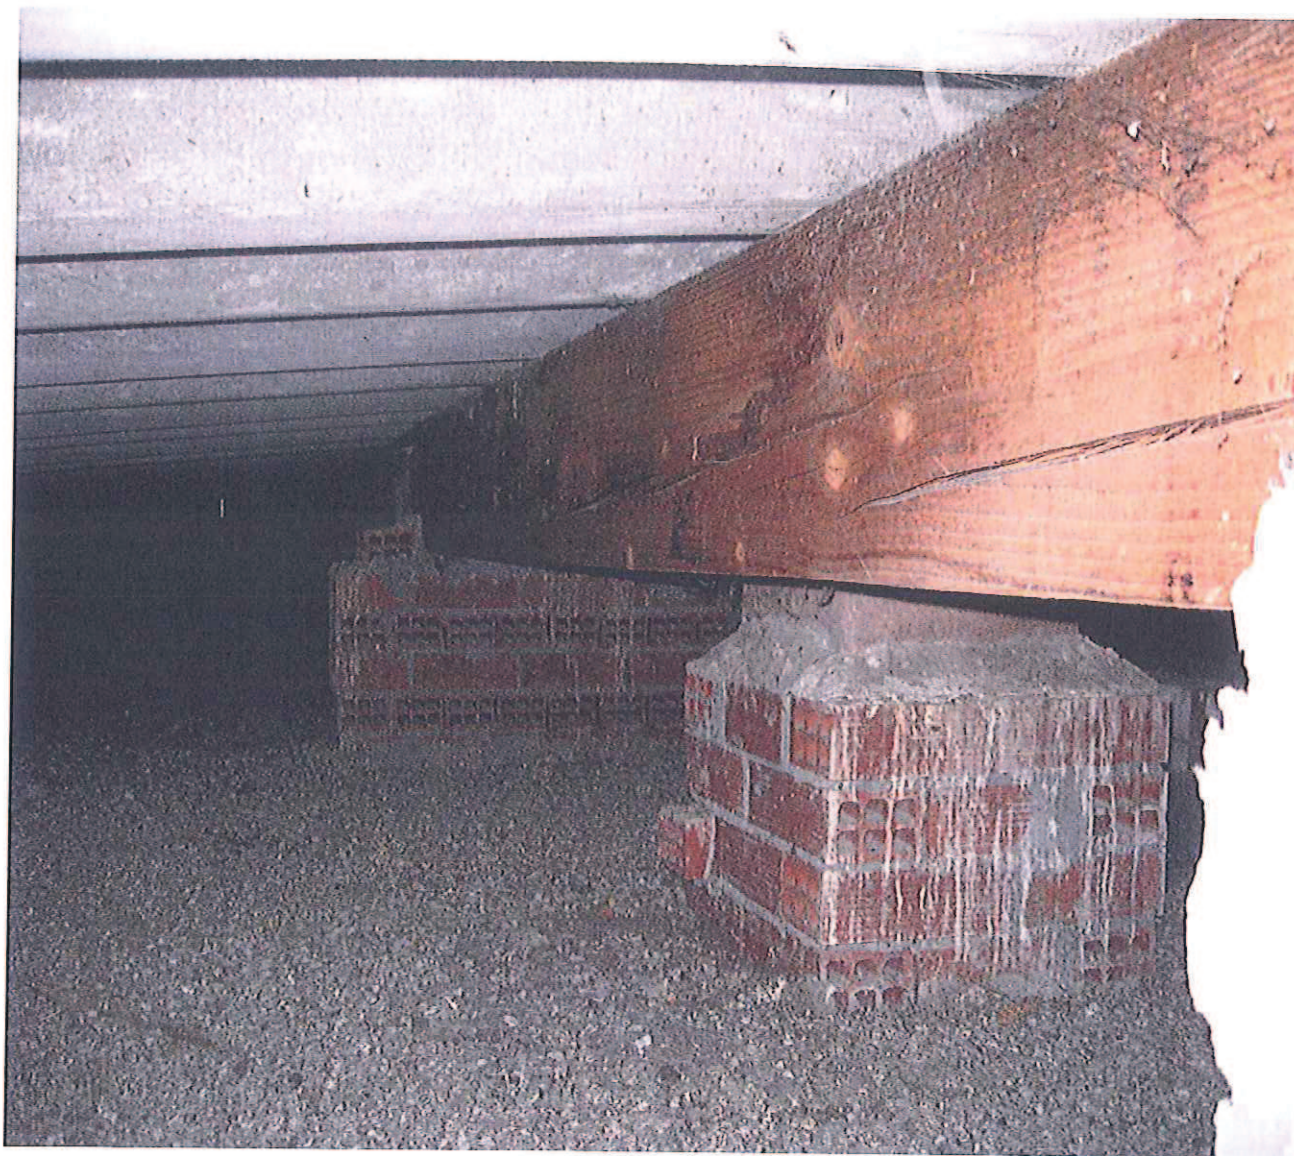
**PARTICOLARE SOTTOTETTO**

Attualmente l'accesso al sottotetto ai volatili è precluso da grate fissate ad ogni apertura, ma lo stato di conservazione del coibente steso sull'estradosso dell'ultimo solaio è gravemente compromesso dal guano depositatovi.
