CHIESA DI SANTA CROCE

**RESTAURO APPARATI DECORATIVI INTERNI
LOTTO 2**

PROGETTO ESECUTIVO

RELAZIONE GENERALE

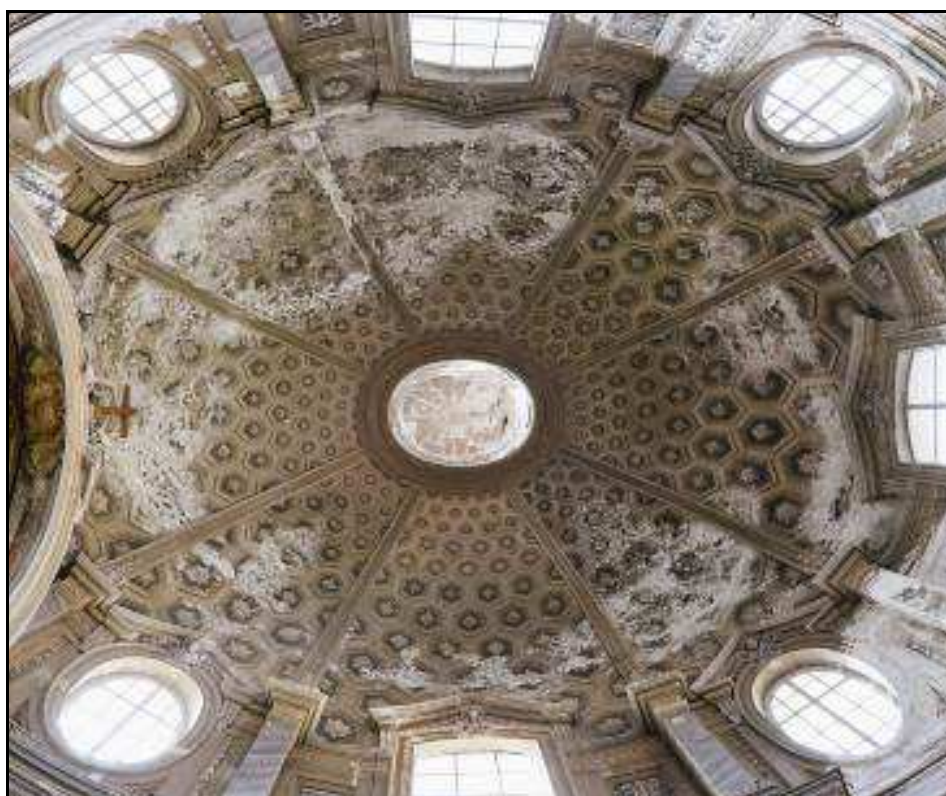
Prospettiva volta 2003

Dopo un'attenta osservazione piede a terra delle superfici, sia grazie all'utilizzo di binocolo sia di riprese fotografiche ad alta risoluzione, si possono confermare le considerazioni espresse dallo studio Doneux e soci, esposte a seguito della campagna di saggi stratigrafici e analisi eseguita nel 2003, come si può constatare dal confronto delle due successive fotografie della cupola scattate nel 2003 e nel mese di luglio 2016.

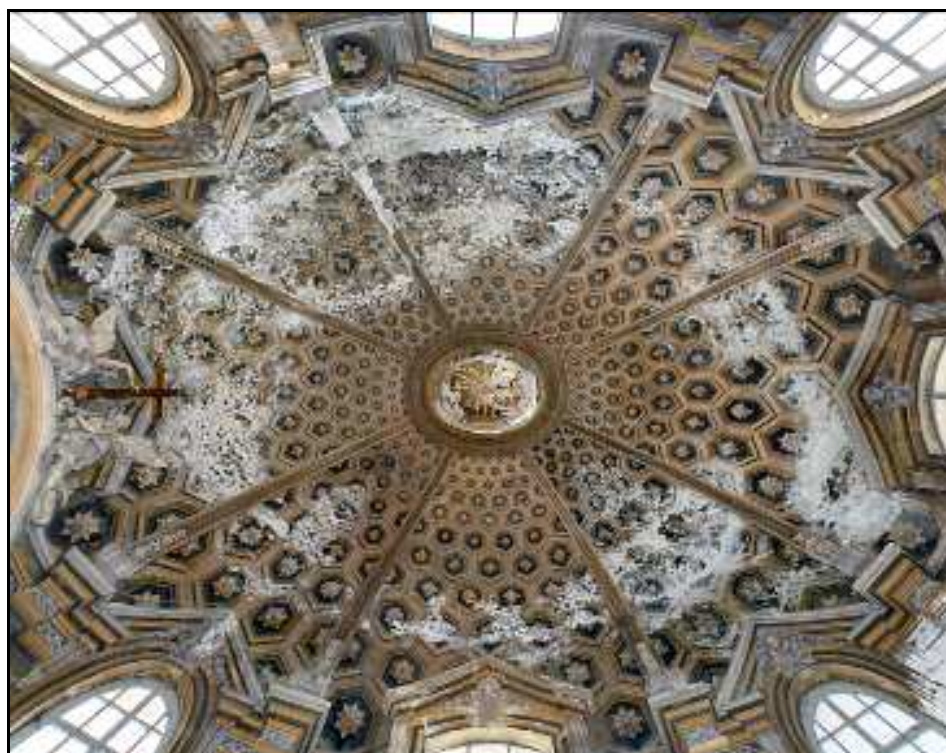
Prospettiva volta luglio 2016

La superficie della grande volta della *cupola*, caratterizzata da una decorazione a lacunari decrescenti in prospettiva con fiori all'interno, mostra ampie aree di degrado causato dalla copiosa cristallizzazione di sali con conseguente perdita di grandi porzioni decorate, disgregazione e distacco degli intonaci e numerose macchie scure. Saranno da identificare con cura le aree di rifacimento strutturale o decorativo in modo da asportare o isolare i materiali inadatti alla buona conservazione del manufatto (gesso, cemento o coloriture non traspiranti), probabilmente impiegati durante i successivi rifacimenti e restituire una corretta e coerente leggibilità alla decorazione.
