## RISTRUTTURAZIONE EDIFICI INDUSTRIALI EX INCET LOTTO 2

## CENTRO POLIFUNZIONALE SERVIZI INTEGRATI PER LA COLLETTIVITA'

## PROGETTO DEFINITIVO

RELAZIONE  
GEOLOGICO-GEOTECNICA

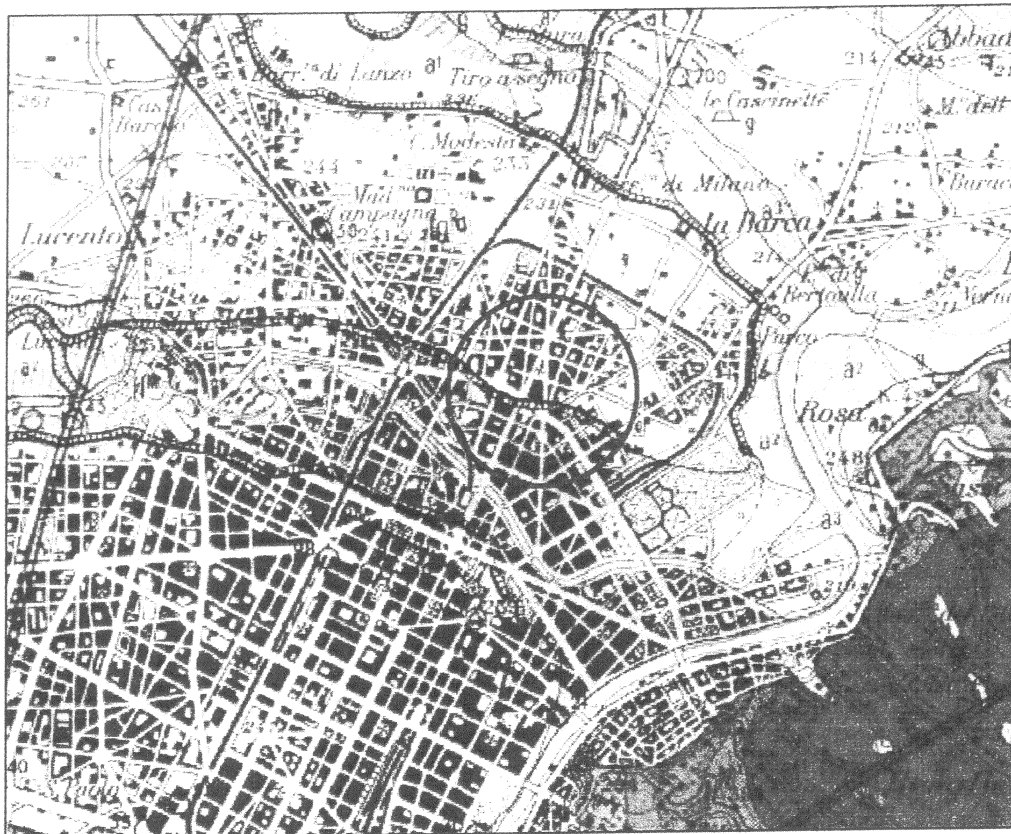
## ESTRATTO DELLA CARTA GEOLOGICA D'ITALIA FOGLIO 56 "TORINO"

L'area oggetto dell'intervento ricade nel territorio della Città di Torino e dei comuni limitrofi ed è costituita dal punto di vista geologico dai depositi ghiaiosi, ghiaioso sabbiosi con paleosuolo arancio, per lo più terrazzati, corrispondenti al livello fondamentale dell'alta pianura, raccordante con le cerchie moreniche rissiane .
