**INTERVENTI URGENTI
SUL VIADOTTO AL km 1,980
DI STRADA AL TRAFORO DEL PINO**

PROGETTO:
ESECUTIVO

DATA:
MAGGIO 2017

**RELAZIONE TECNICA ECONOMICA
ILLUSTRATIVA**

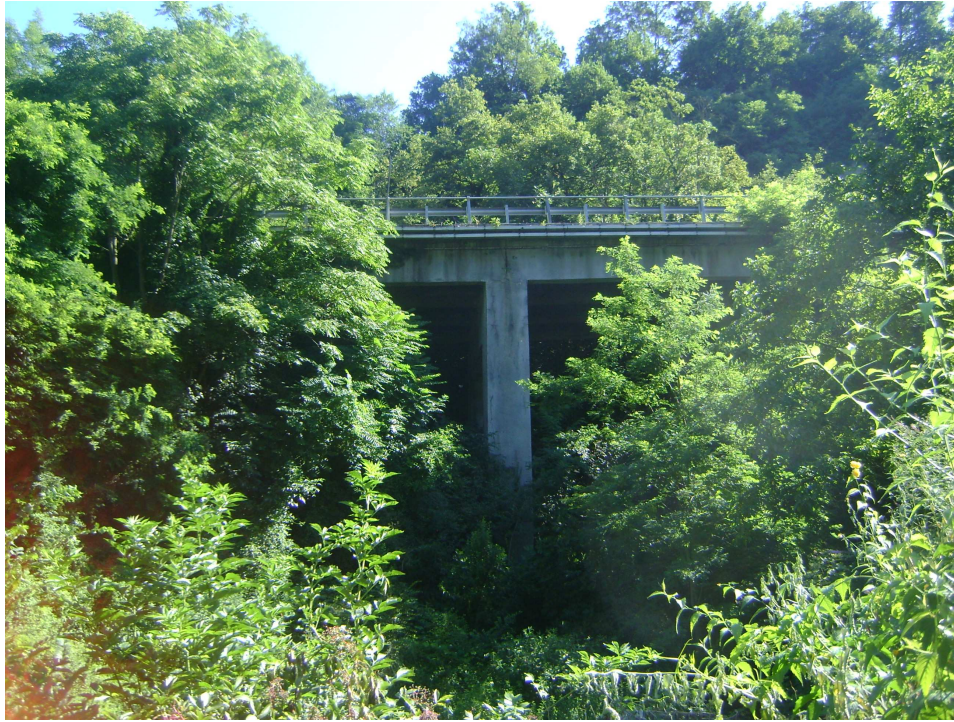
Foto 1 – Difficoltà di accesso alle infrastrutture

Tenuto inoltre conto dell'altezza di tali viadotti rispetto al sottostante piano campagna (in molti casi costituito dal versante in pendenza della collina) e della ridotta presenza di strade pubbliche di accesso alle aree sottostanti, una seconda problematica è inoltre rappresentata dalla ridotta accessibilità a tali aree per l'esecuzione degli interventi di manutenzione delle strutture di fondazione e delle pile; l'unica soluzione adottabile consiste infatti nell'utilizzo di ponteggi da installare solo a seguito di un'opportuna risagomatura del terreno sottostante i viadotti per la creazione di appositi piani di lavoro regolari.

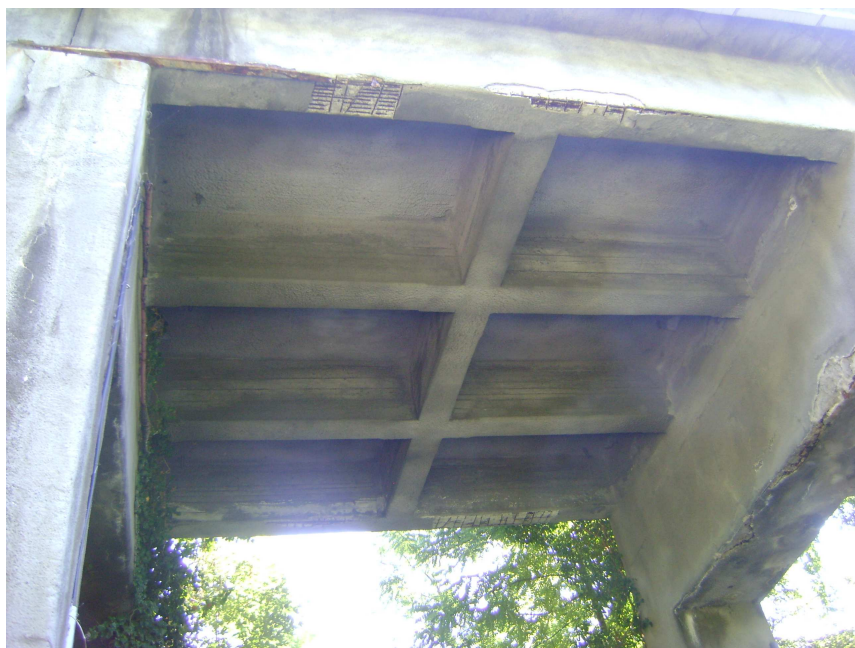
Foto 2 – Intradosso impalcato

- impalcato composto da una o più campate di luce circa pari a 10,20 m;
- sezione trasversale della larghezza complessiva di circa 11 m, composta da quattro travi rettangolari in c.a. (solo il viadotto al km 1,645 è composto da cinque travi), delle dimensioni di 1,25 m x 0,50 m, traversi di testata (dimensioni 1,25 m x 0,80 m) e traversi intermedi di campata (dimensioni 1,25 m x 0,50 m) in c.a. e soletta in c.a. (spessore 25 cm);

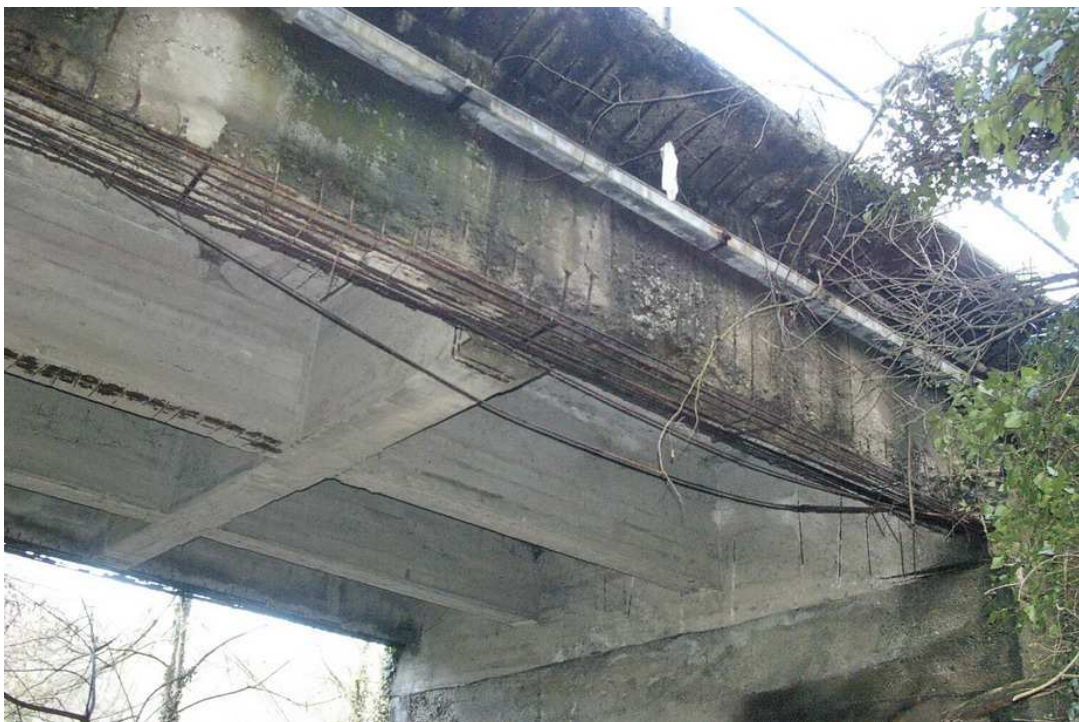
Foto 3 – Degrado delle strutture

- completa espulsione del copriferro su aree molto estese della soletta, delle travi, dei traversi e delle pile;
- estesi fenomeni di carbonatazione del cls e di ossidazione delle armature longitudinali delle travi (soprattutto quelle di bordo) e di quelle verticali delle pile, con conseguente azzeramento della sezione resistente di acciaio;
- fessurazioni estese ed aperte presenti sui vari elementi strutturali;
- distacco dello strato di cls spruzzato sulle superfici degli elementi strutturali;
- assenza della rete di raccolta acque meteoriche;
- probabile assenza di giunti di dilatazione degli impalcati ed ammaloramento dello strato di impermeabilizzazione (aspetti verificabili solo a seguito dell'asportazione del pacchetto di pavimentazione).
