CITTA' di TORINO

**LOTTO 1 - MANUTENZIONE E SICUREZZA ESTERNA
FABBRICATI DISMESSI E ALTRI PATRIMONIALI**
(CODICE OPERA 4574 CUP C14E17000320004)

PROGETTO ESECUTIVO

RELAZIONE GENERALE E QUADRO ECONOMICO

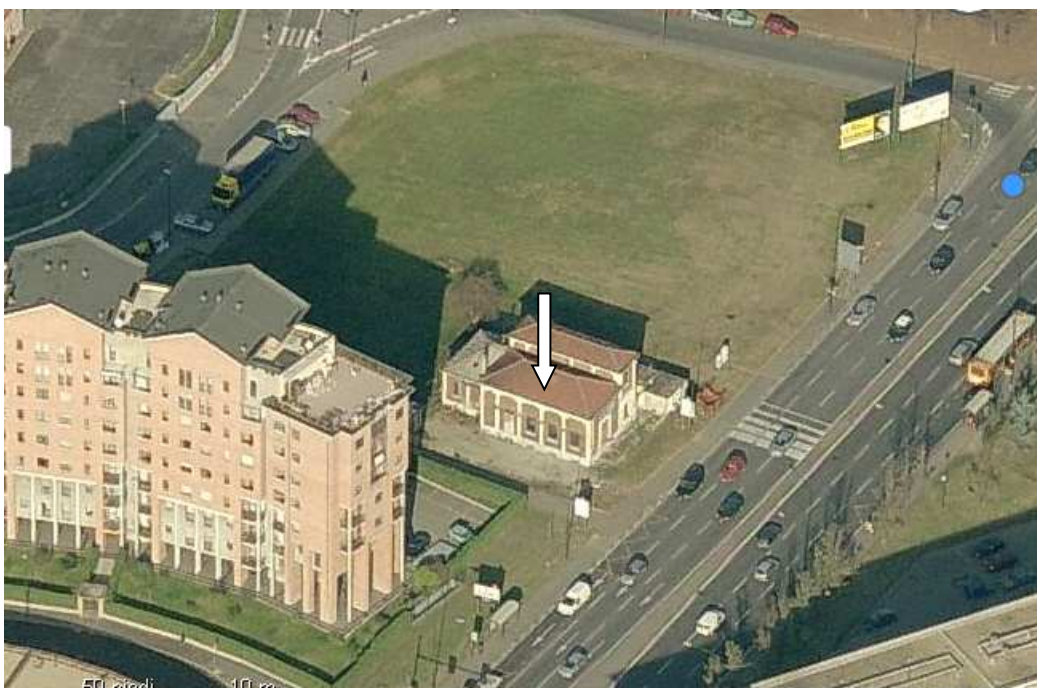
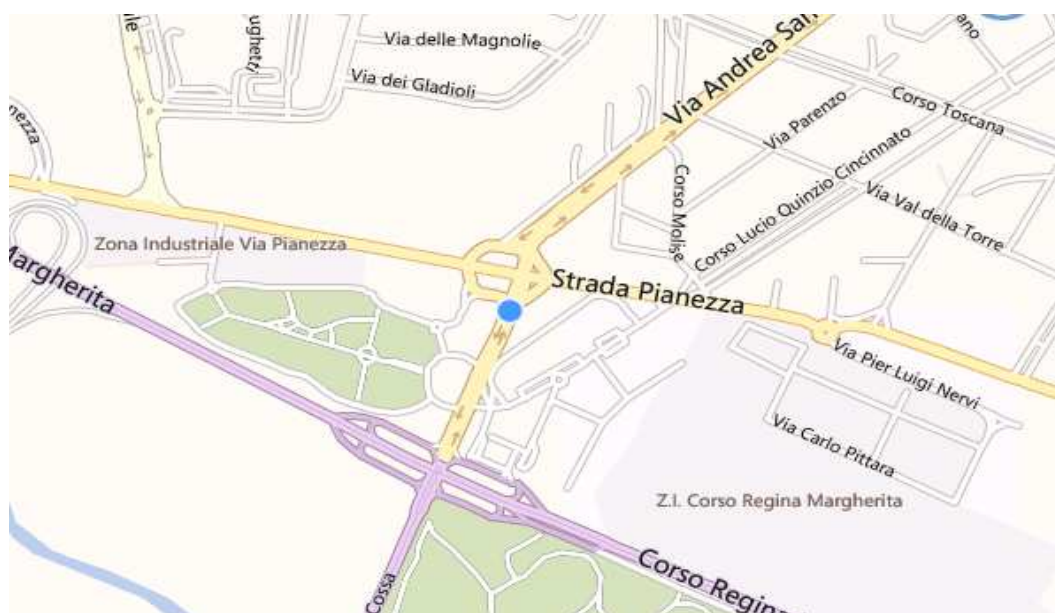
2.1 Via Pietro Cossa 301 (ex Ventana - Flex) – Torino

L'edificio, che ha mantenuto costantemente negli anni i suoi caratteri originari (costituiti da struttura in cemento armato, cornici e tamponamenti in laterizio contrapposti a porzioni intonacate), si presenta globalmente in sufficiente stato di conservazione senza particolari criticità di tipo strutturale.

La scala interna, ad evitare utilizzi abusivi del piano secondo f.t., è stata demolita per cui lo stesso piano è raggiungibile dall'esterno utilizzando una piattaforma elevatrice.

Esternamente è presente un ulteriore corpo di fabbrica, in cattive condizioni e con rifiuti di ogni genere al suo interno, addossato ad una cabina elettrica.

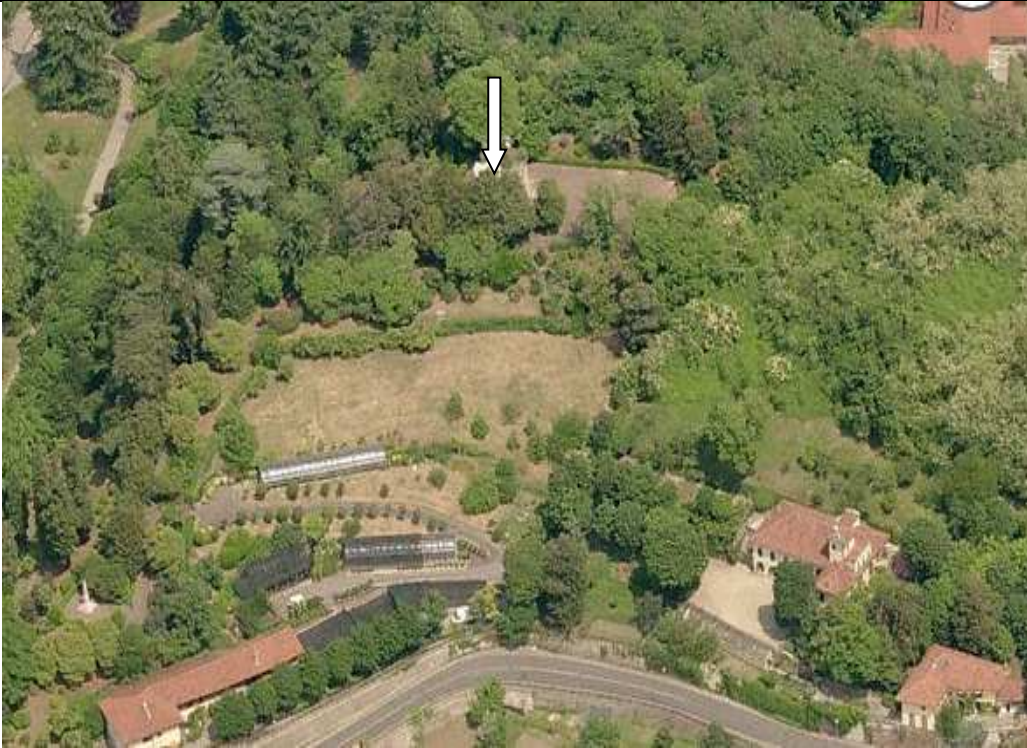
2.2 Strada comunale S. Margherita 139/bis (Parco di Villa Genero – edificio il Fortino) - Torino

L'immobile si presenta inutilizzato da anni, in cattive condizioni di conservazione, murato negli accessi e con resti di una copertura quasi tutta crollata.

Sono

presenti porzioni di canne di aerazione / fumarie in fibrocemento amianto che verranno bonificate in corso d'opera.

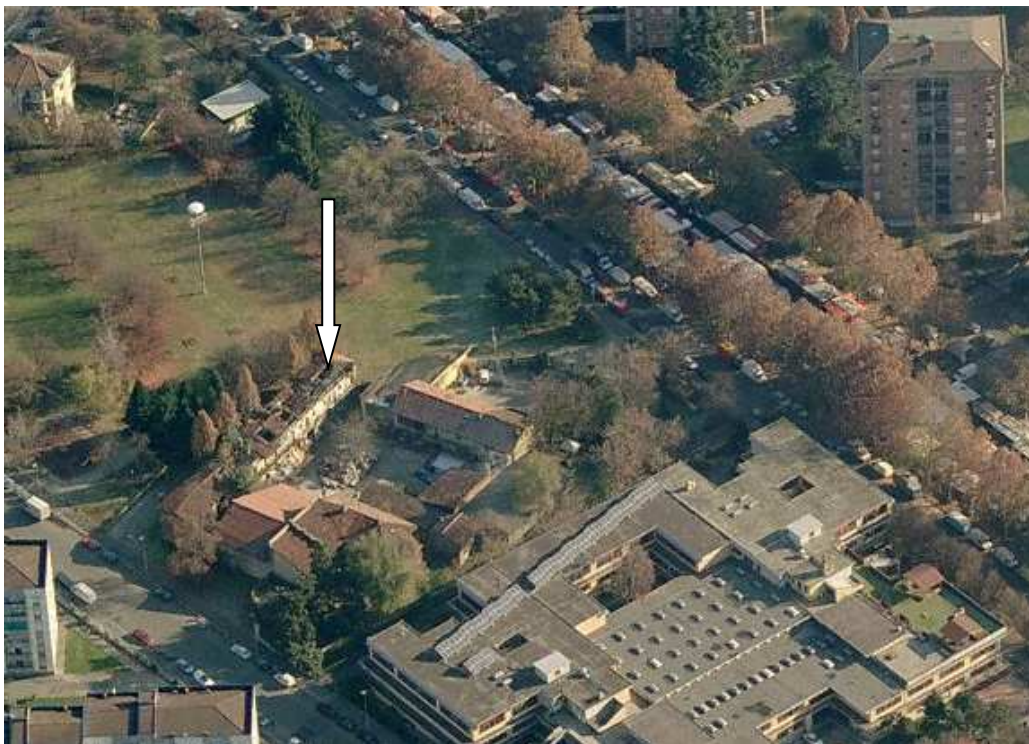
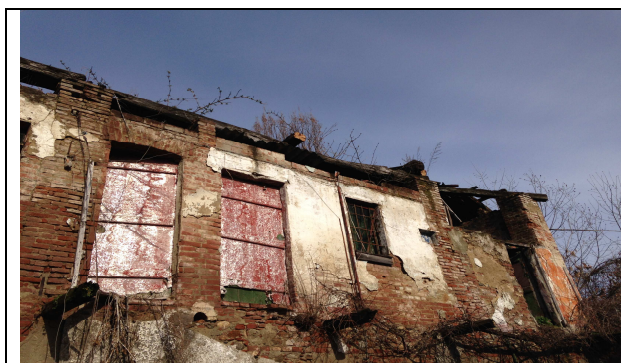
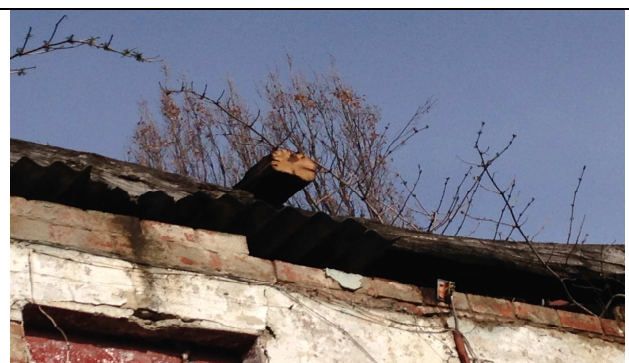
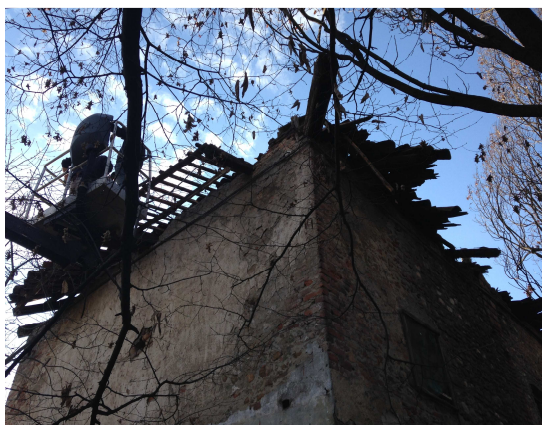
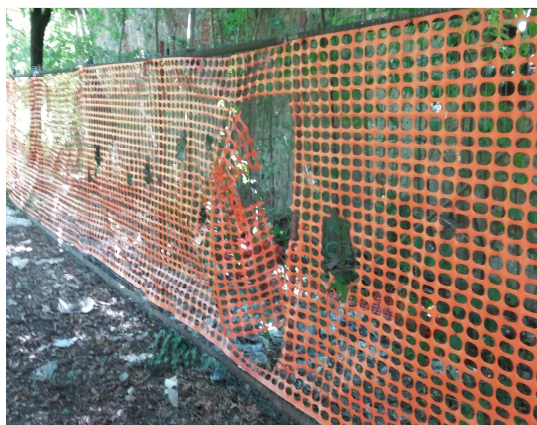
La Città risulta essere proprietaria, ad oggi, della porzione estrema della cascina, in corrispondenza della cancellata di accesso privata.

Attualmente il nucleo più antico versa in stato di abbandono e si presenta in cattivo stato di conservazione, mentre la restante parte, dopo diversi ampliamenti e ristrutturazioni, è adibita a uso residenziale.

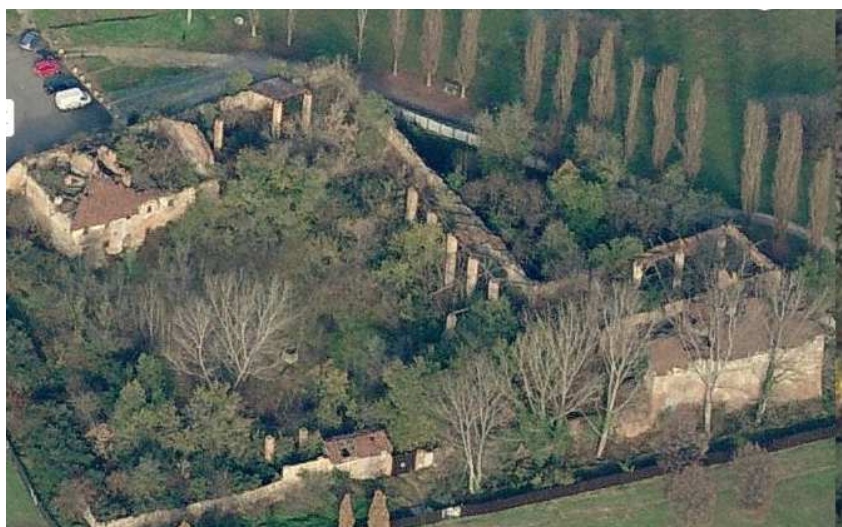
Attualmente la Cascina Airale si presenta in condizione di massimo degrado, con altissimo rischio di crollo improvviso di parti strutturali, rese labili non solamente dall'avanzare della vetustà e dalla cattiva conservazione bensì dalla continua asportazione dei mattoni pieni dalle murature portanti da parte di ignoti. La corte si presenta invasa dalla vegetazione spontanea (che ha circondato completamente quello che rimane degli edifici e parti strutturali) e da rifiuti, materiali vari abbandonati e porzioni strutturali a terra a seguito di cedimenti e crolli improvvisi. Le strutture edificate a diretto contatto con le aree verdi pubbliche del Parco Colletta, possono essere interessate dalla caduta dall'alto di calcinacci, materiali di diversa tipologia e dimensione (parti murarie, travi lignee e coppi della copertura, componenti in ferro ecc.). Negli ultimi anni sono stati eseguiti molti interventi di pulizia dell'area interna, opere di messa in sicurezza (predisposizione di catene e lucchetti, chiusura dei vani di porte e finestre e dei varchi di accesso abusivamente creati, la sostituzione, in quanto continuamente manomessa, della precedente recinzione perimetrale in lamiera con un'altra costituita da rete metallica e montanti in ferro.

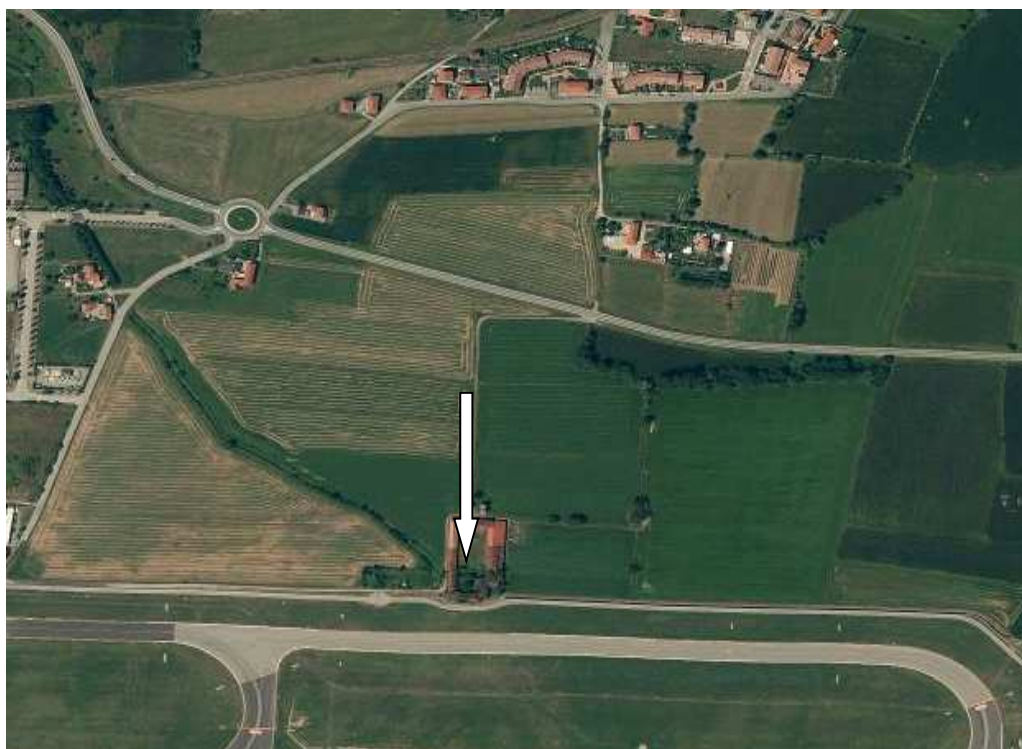
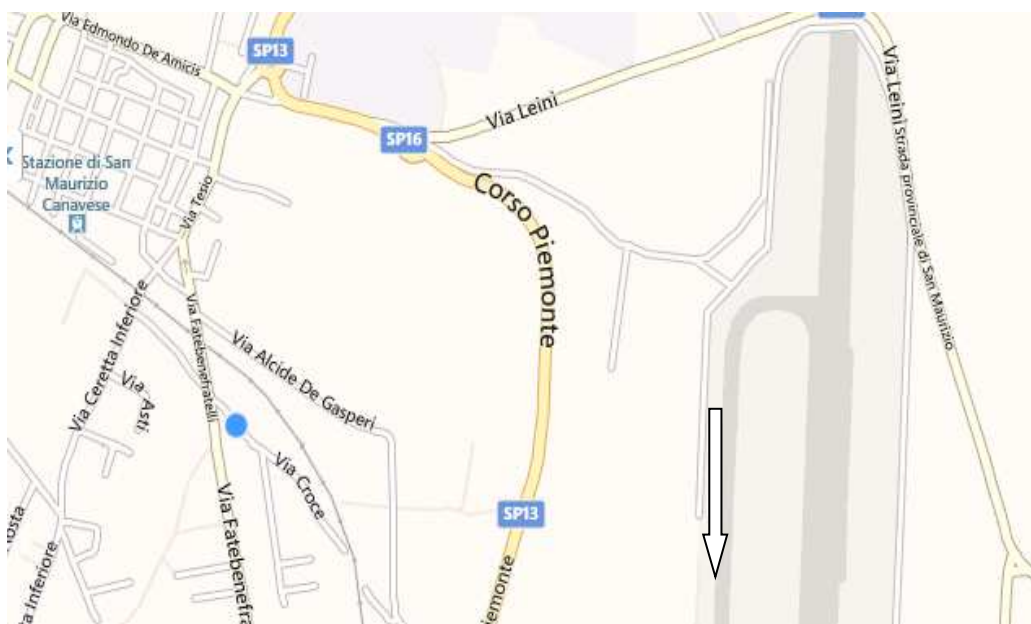
Attualmente l'edificio, oltretutto assoggettato negli anni ad accessi abusivi che hanno determinato ruberie, trafugazioni e danneggiamenti vari, presenta un lento ma progressivo degrado che ha provocato danni strutturali di notevole entità che col tempo potrebbero determinare il collassamento generale di porzioni edificate. Nel PRG del Comune di S. Maurizio C.se l'immobile viene4 indicato come "Cascina Nuova". La Città di Torino risulta ad oggi proprietaria della porzione di edificio che si sviluppa fra la pista aeroportuale e, visivamente, 1/3 dell'ampia corte interna dell'immobile.

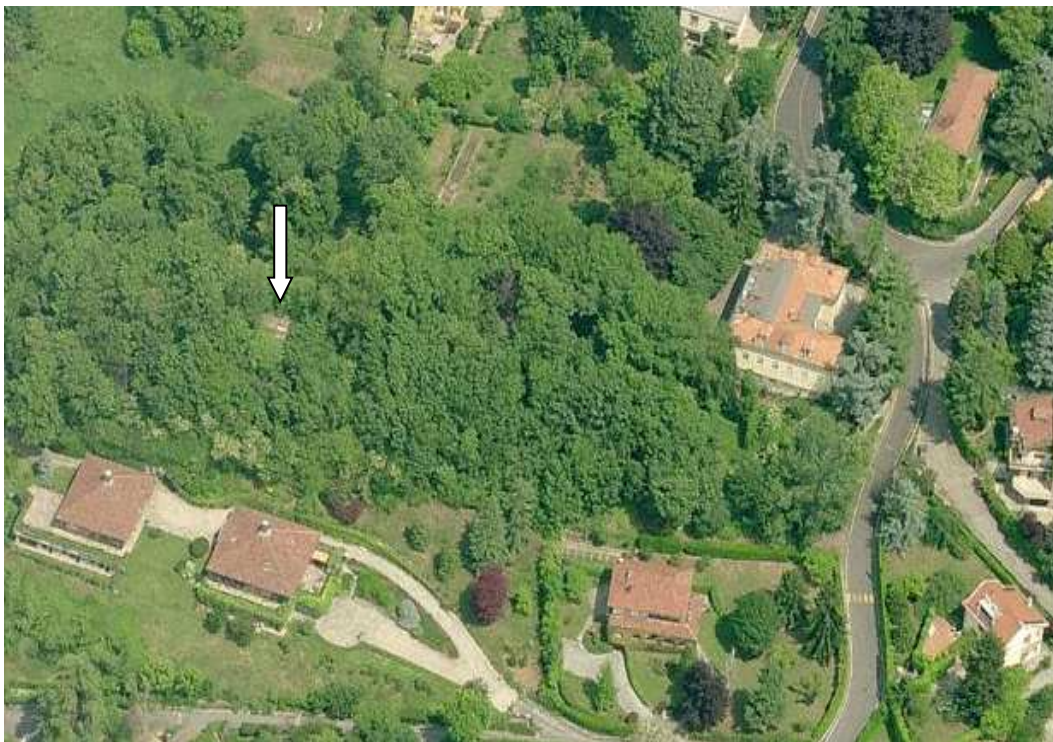
Non sono reperibili note storiche relative al suddetto immobile. Trattasi di manufatto storico (1500 circa) a forma di torre, in muratura. Situato praticamente in zona boschiva, risulta raggiungibile con difficoltà. Perimetralmente alla torre, è stato eseguito transennamento di sicurezza e predisposta una recinzione con cancellata d'accesso all'area su strada.

La torre presenta vistose fessurazioni tali da escludere ogni accesso all'interno.

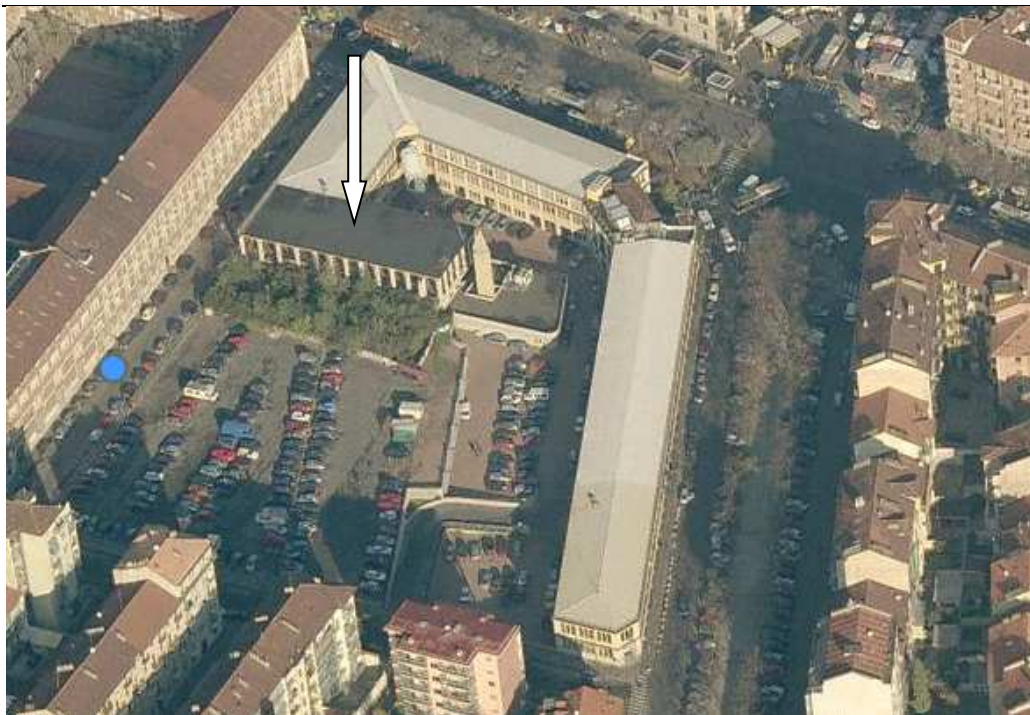
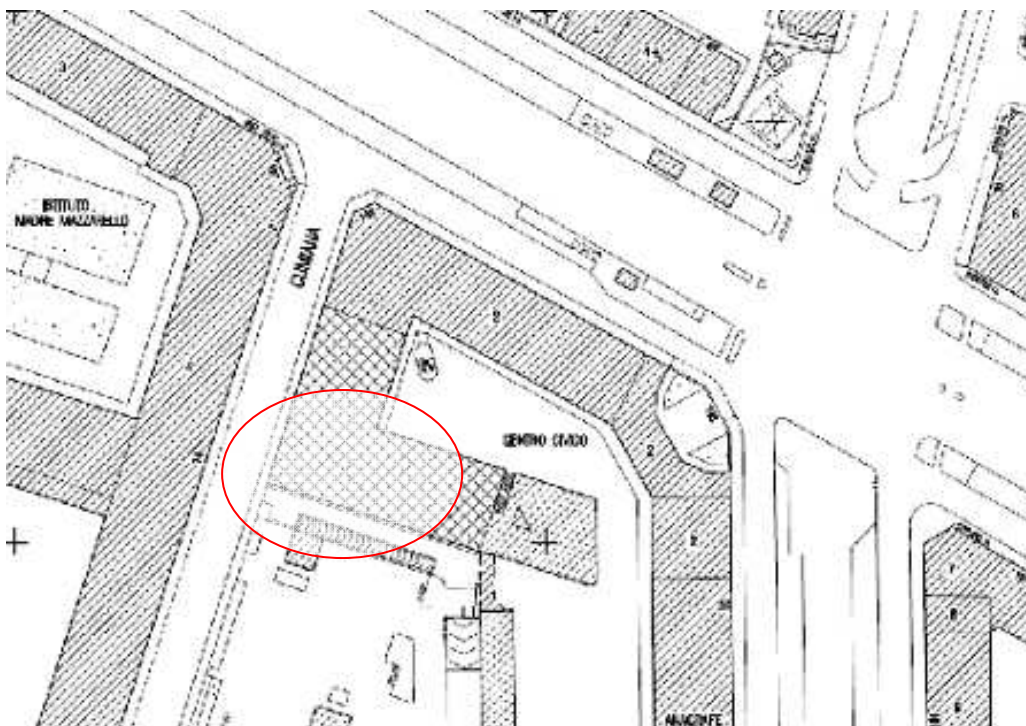
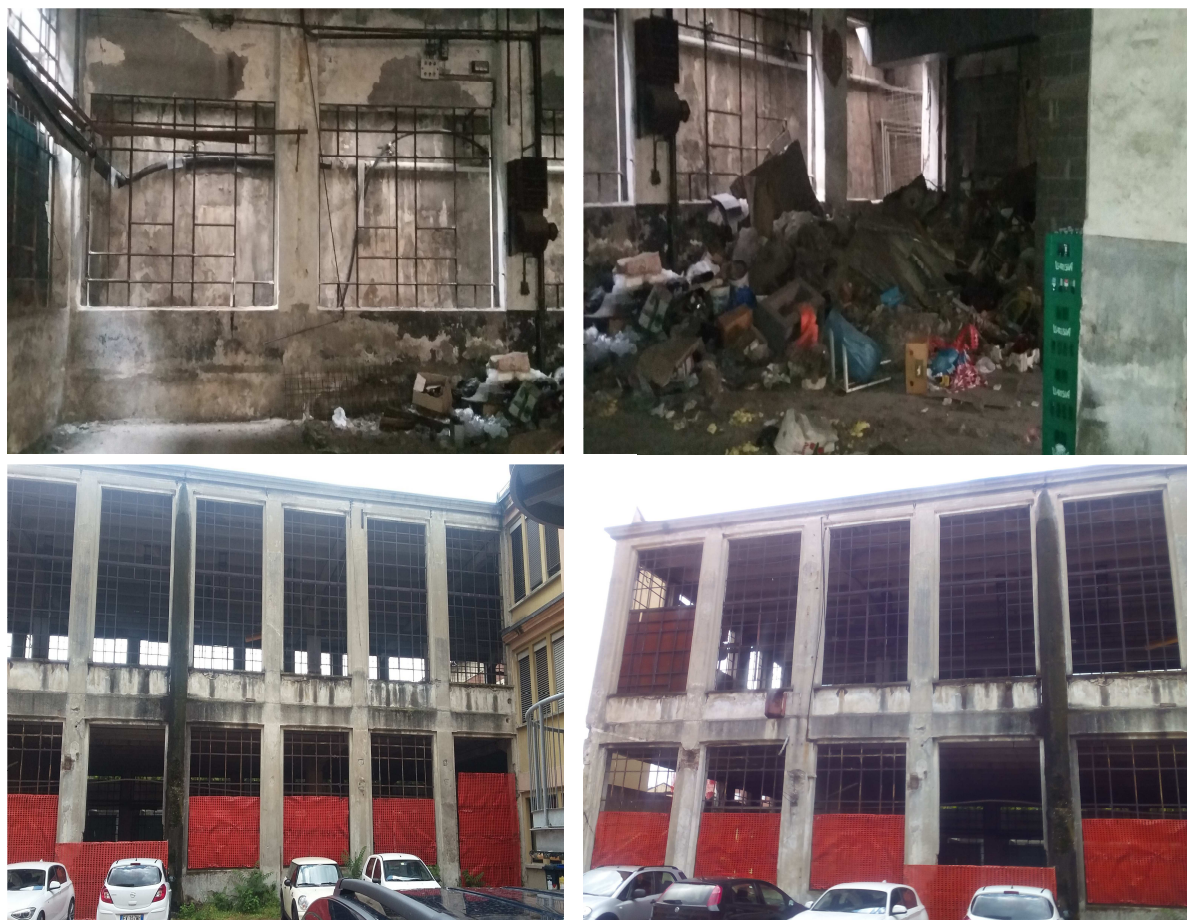
2.7 Via Cumiana 15- Torino

Costituito da una unica manica a due piani fuori terra con ingresso dal cortile dell'adiacente fabbricato della Circoscrizione 3 è attualmente in stato di completo abbandono, per una superficie commerciale totale di circa mq. 1.356

L'edificio è stato assoggettato da diversi interventi di messa in sicurezza esterna, sia lato cortile che sulla Via Cumiana.

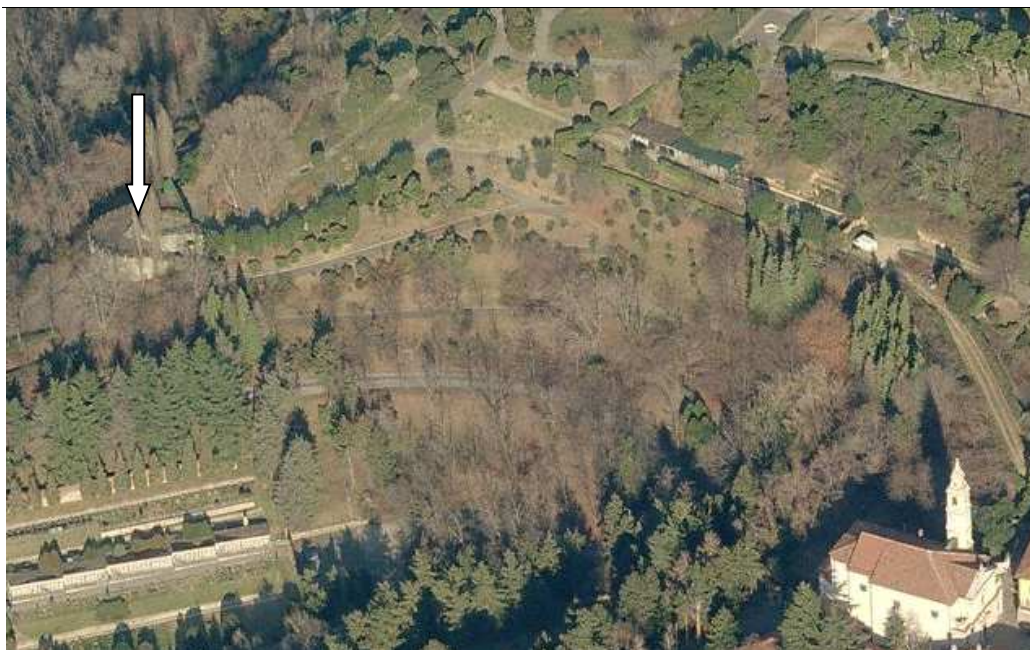
2.8 Via Nuova - Parco Europa – Torino

La funivia è stata dismessa ma l'edificio della stazione superiore di arrivo è ancora visibile, seppur inutilizzato da anni.

Attualmente si trova in una situazione di estremo degrado strutturale, opportunamente protetta da una recinzione nella parte a valle e con uno sbarramento in lamiera metalliche in sommità.

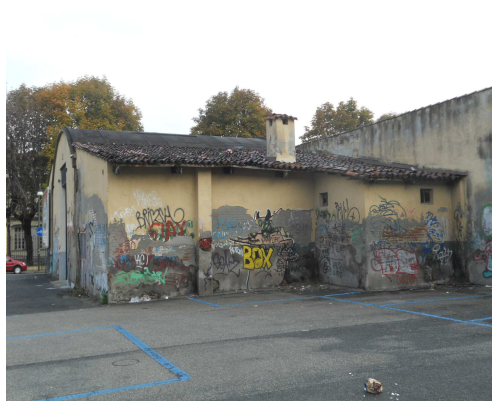
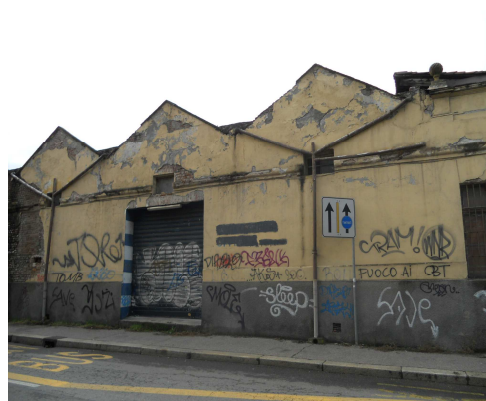
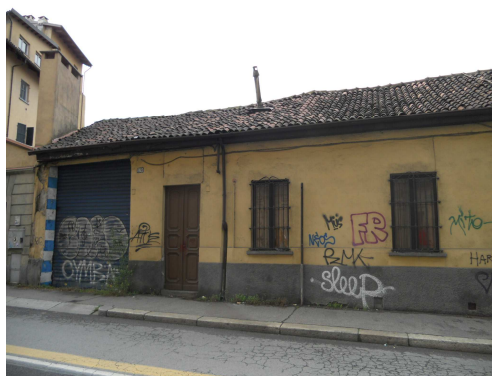
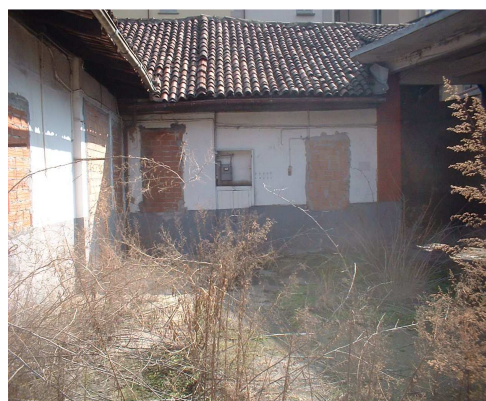
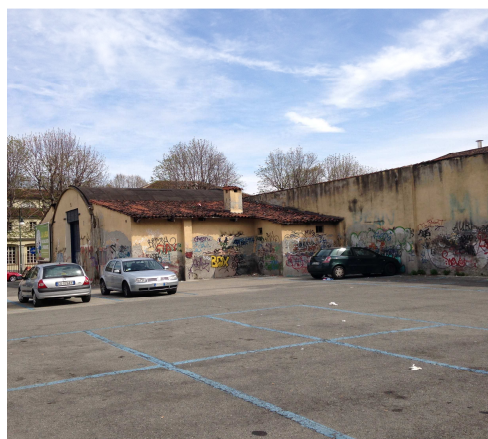
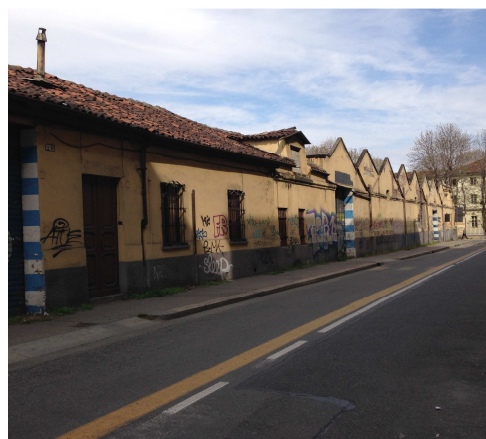
Attualmente l'immobile, seppur in condizioni di sicurezza, si presenta in mediocri condizioni generali di conservazione

L'amianto presente nel porticato interno (controsoffitto) e in copertura (canne fumarie) è stato rimosso negli scorsi mesi. Il monitoraggio periodico riguarda la verifica del mantenimento dello stato di sicurezza dei serramenti d'accesso e delle facciate su aree pubbliche che attualmente costituiscono le maggiori criticità.

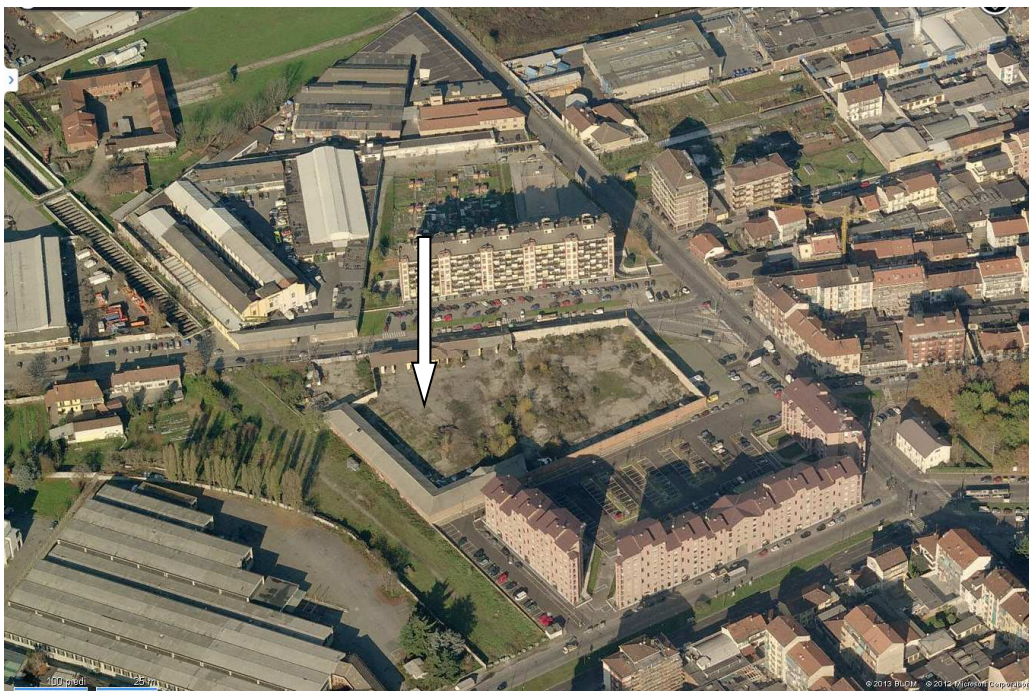
2.10 Strada Druento 49 – Torino

Attualmente il complesso è costituito da un fabbricato ad un piano f.t. già utilizzato ad uso uffici (che si affaccia su Strada Druento) e da altri corpi di fabbrica senza manto di copertura e con la sola orditura a vista. Su altri due lati del vasto cortile di proprietà, insistono altrettanti capannoni con la sola orditura a vista causa la precedente bonifica della vecchia copertura in amianto.

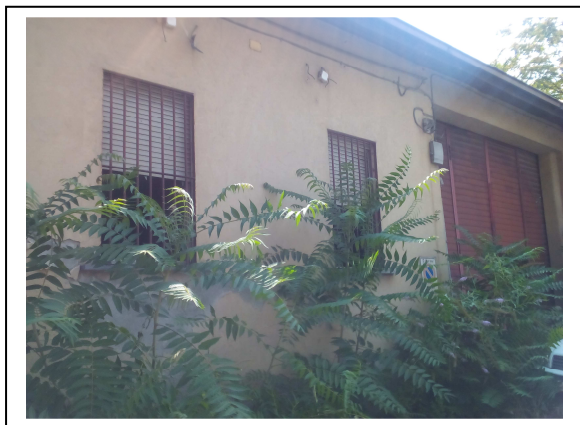
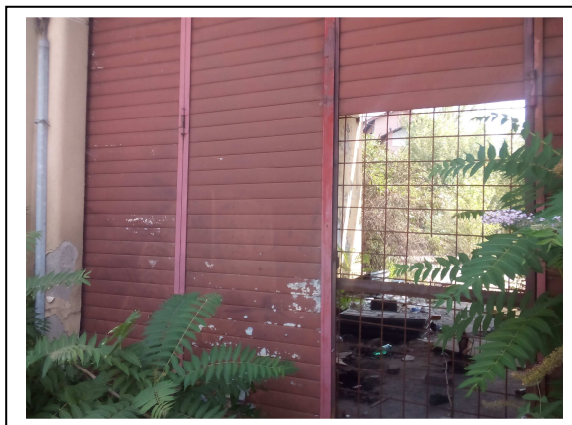
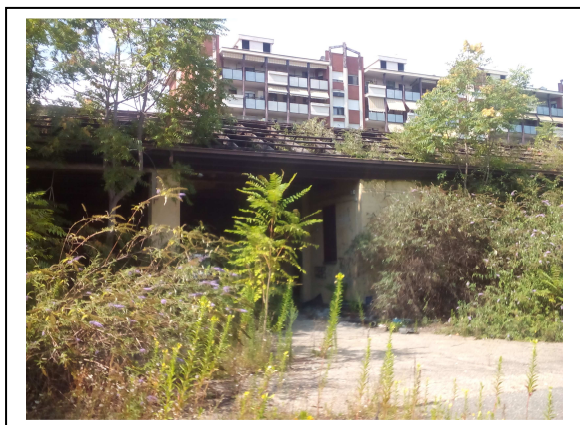
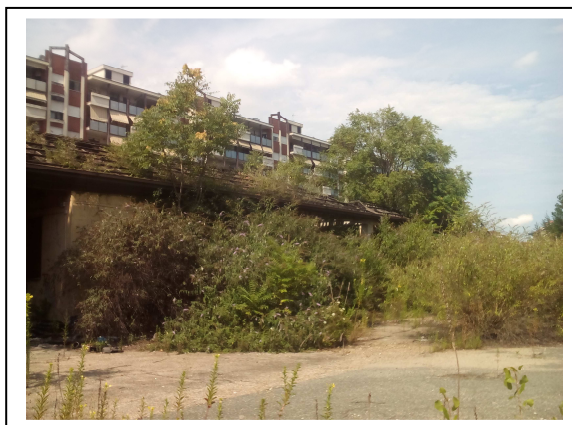
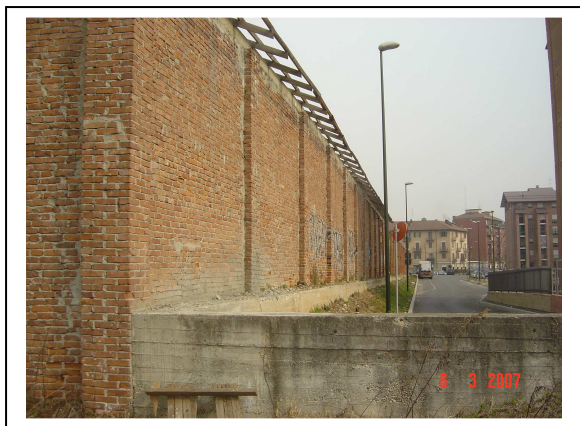
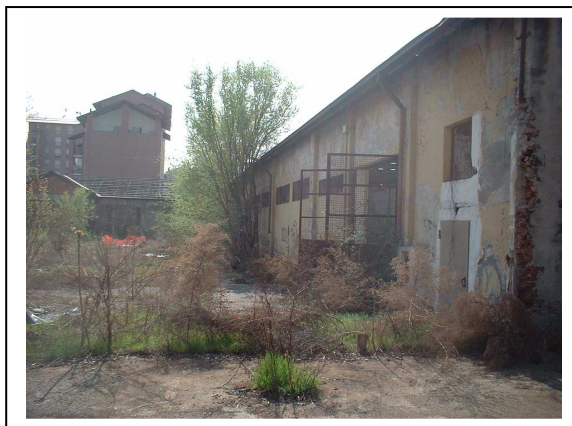
Strutturalmente il complesso presenta un mediocre stato conservativo; è delimitato da una muratura alta circa ml. 6,00. manomessa sul fronte laterale e in alcuni punti sul lato sud. Lateralmente all'area principale, insiste un'altra area patrimoniale che, a seguito della demolizione della parete posta a confine fra le due aree, costituisce ora corpo immobiliare unico.
