RESTAURO MURAZZI DEL PO
INTERVENTI DI SISTEMAZIONE MANUFATTI ESTERNI
(cod. opera 4110)

PROGETTO ESECUTIVO

OGGETTO RILIEVO STATO DI FATTO MAPPATURA STATO DI DEGRADO DEI MANUFATTI DOCUMENTAZIONE FOTOGRAFICA					NOME-FILE	Scala Plot
					SCALA	
REV	MODIFICHE	DATA	DISEGNATO	CONTROLLATO	<div style="border: 1px solid black; border-radius: 15px; padding: 10px; text-align: center;"> ELABORATO AR-3 </div>	
0	EMISSIONE	giugno 2015				
1						
2						
3						
4

MURAZZI DI PO – PARTE A MONTE DEL PONTE DI PIETRA
DOCUMENTAZIONE FOTOGRAFICA

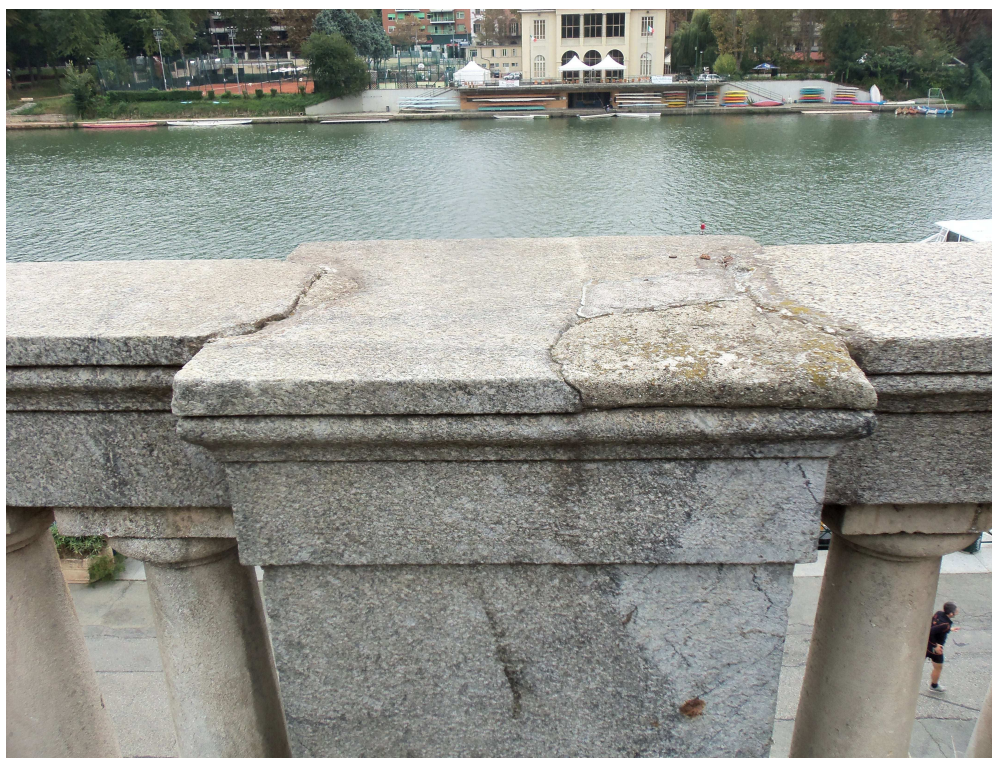
foto 06
ripristino in cls di parte del pilastrino 10/11

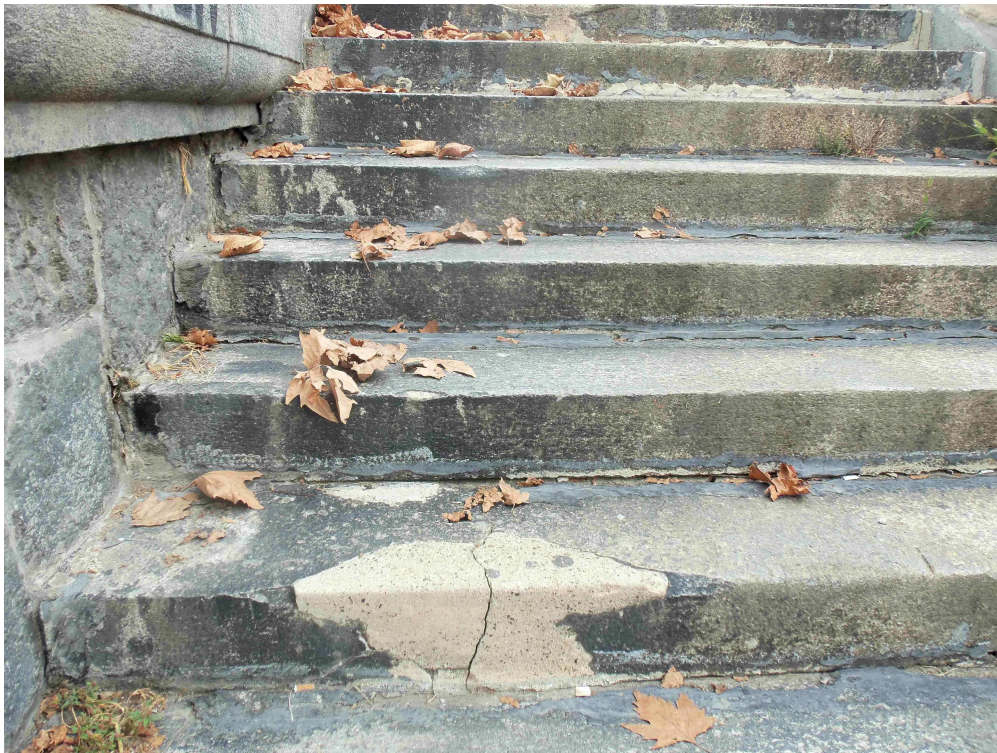
foto 14
8° e 9° gradino a scendere in corrispondenza dei moduli A e B della scala A rotti

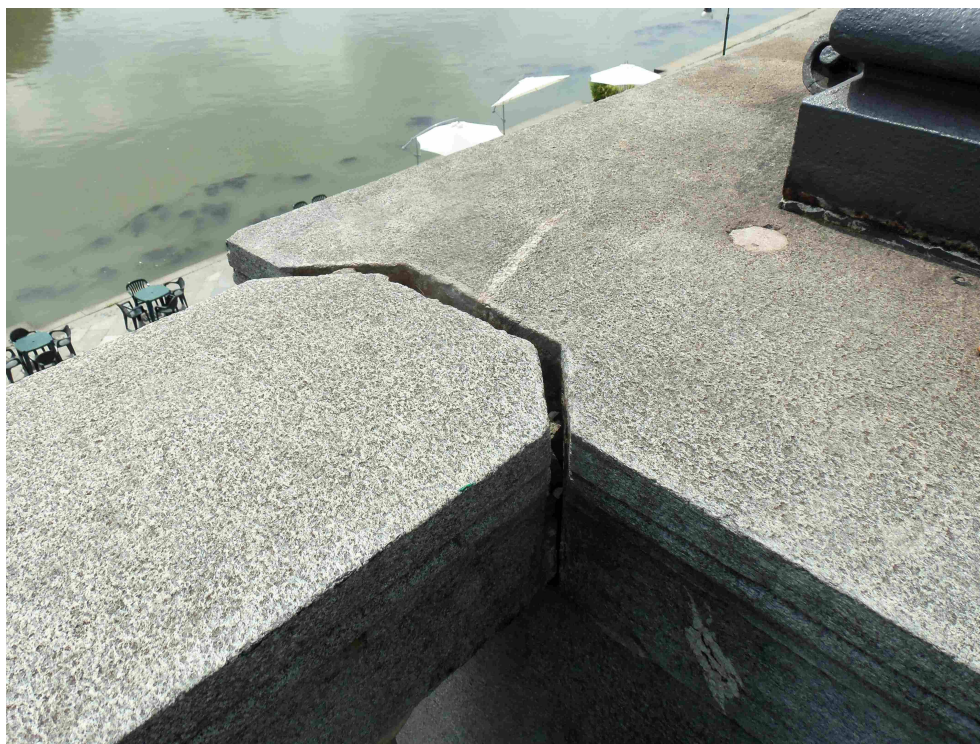
foto 39
pilastrino 33/34 e cimasa 34 sconnessi

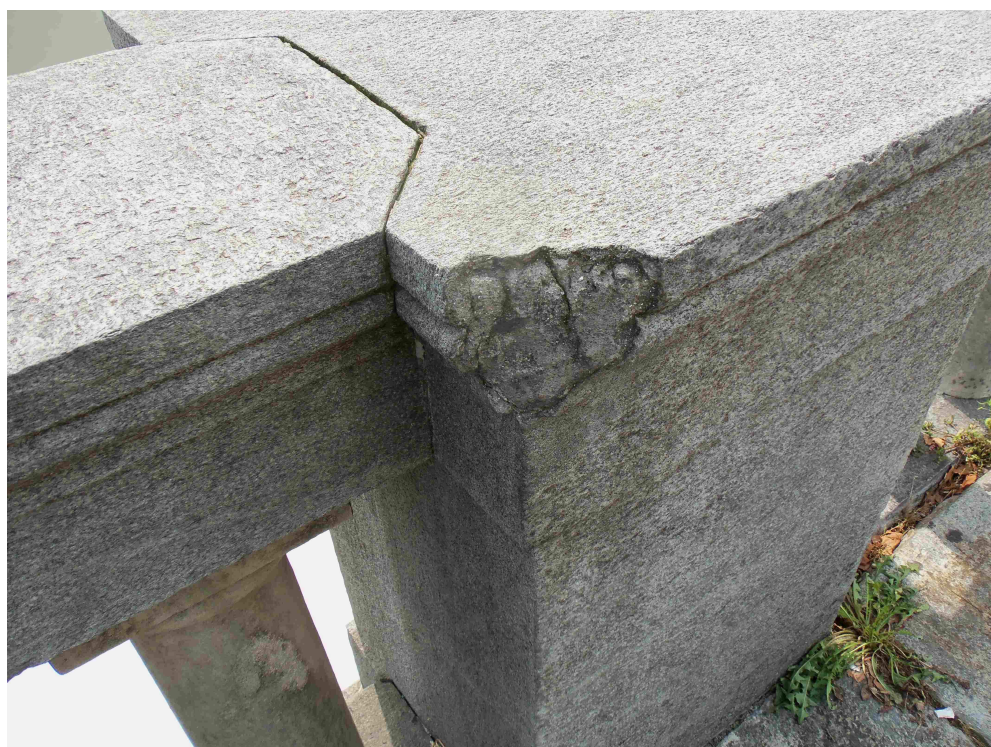
foto 40
angolo roto del pilastrino 35/36

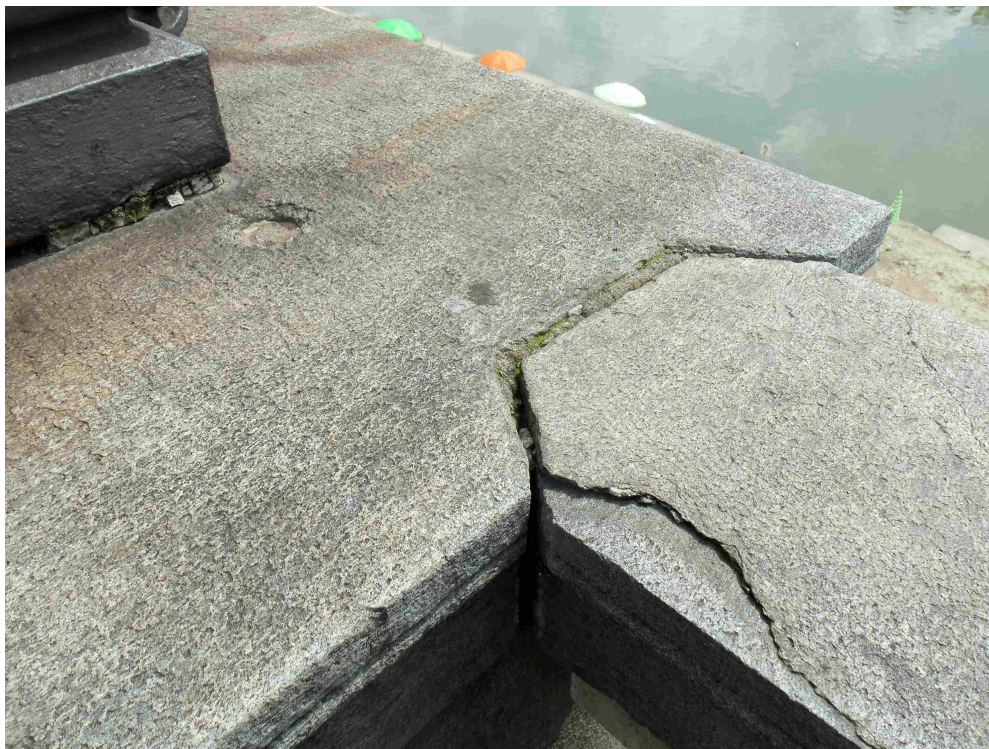
foto 45
cimasa 40 e pilastro 40/41 sconnessi

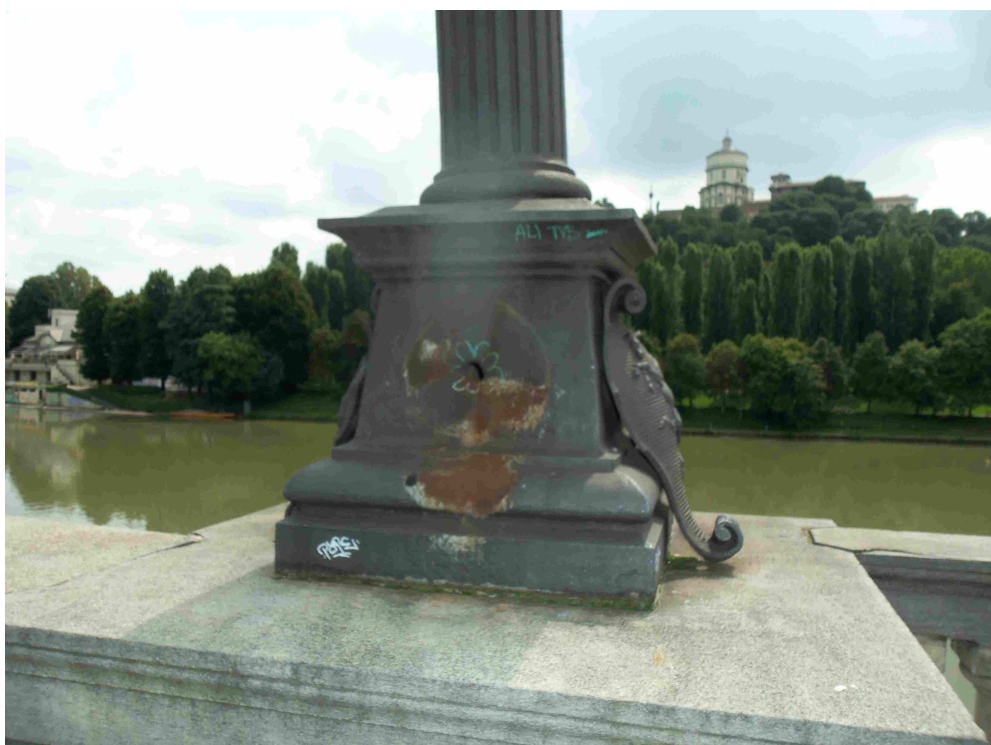
foto 46
stemma mancante al fumaiolo del pilastro 40/41

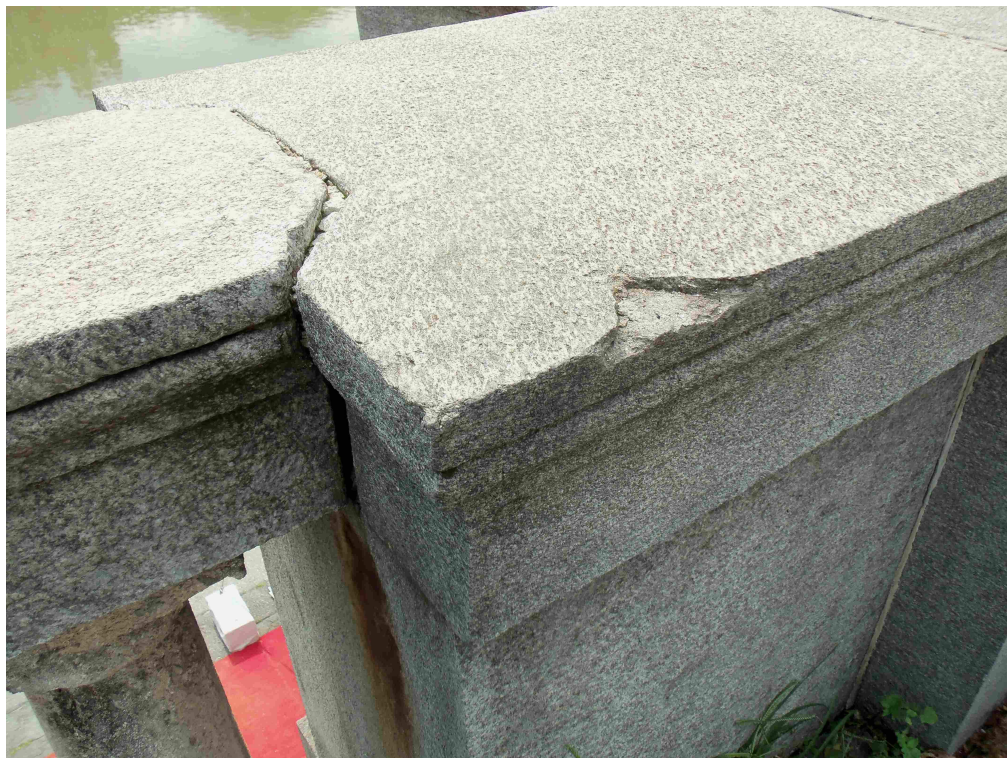
foto 47
pilastro 40/41 e cimasa 41 sconnessi, parte mancante alla sommità del pilastro 40/41

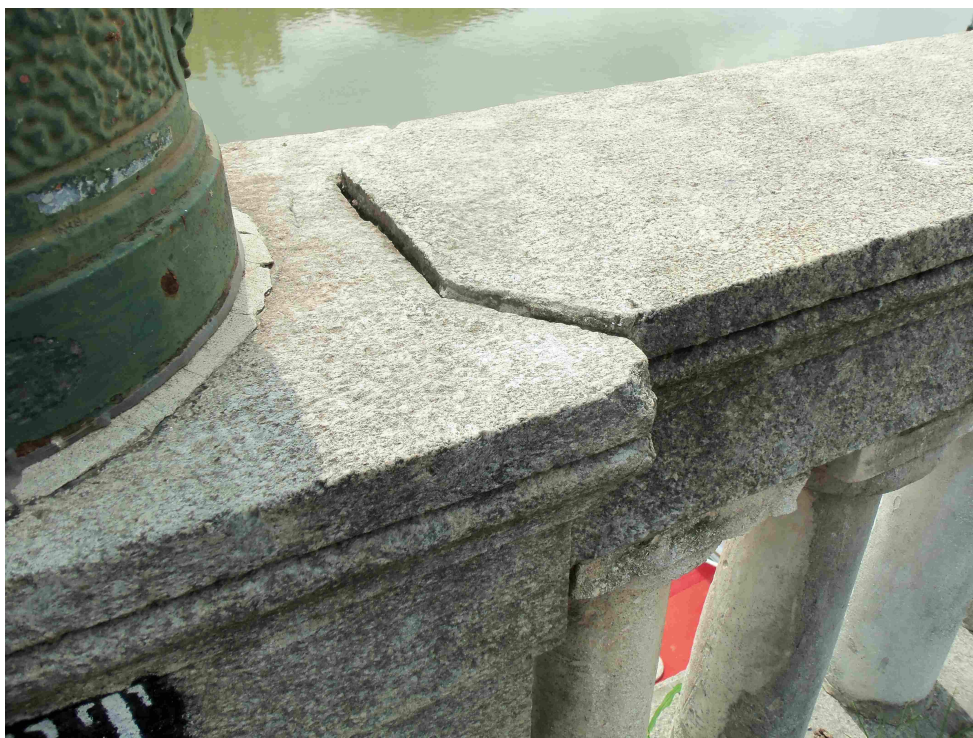
foto 49
cimasa 41 e pilastrino 41/42 sconnessi

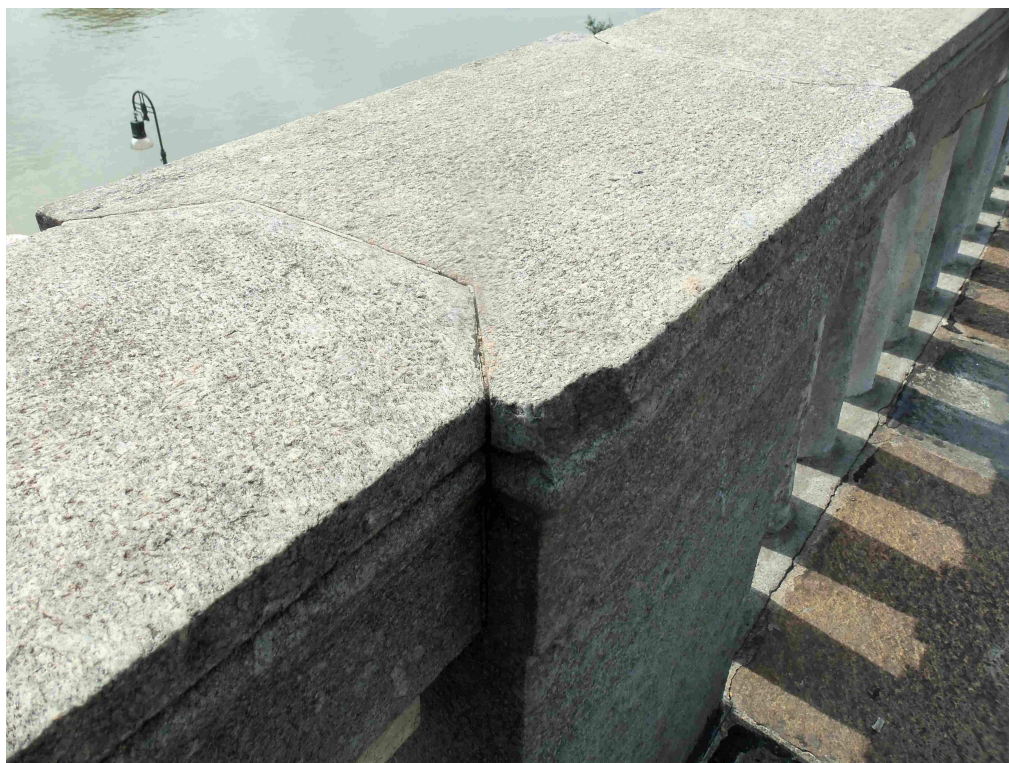
foto 59
angoli rotti del pilastrino 46/47

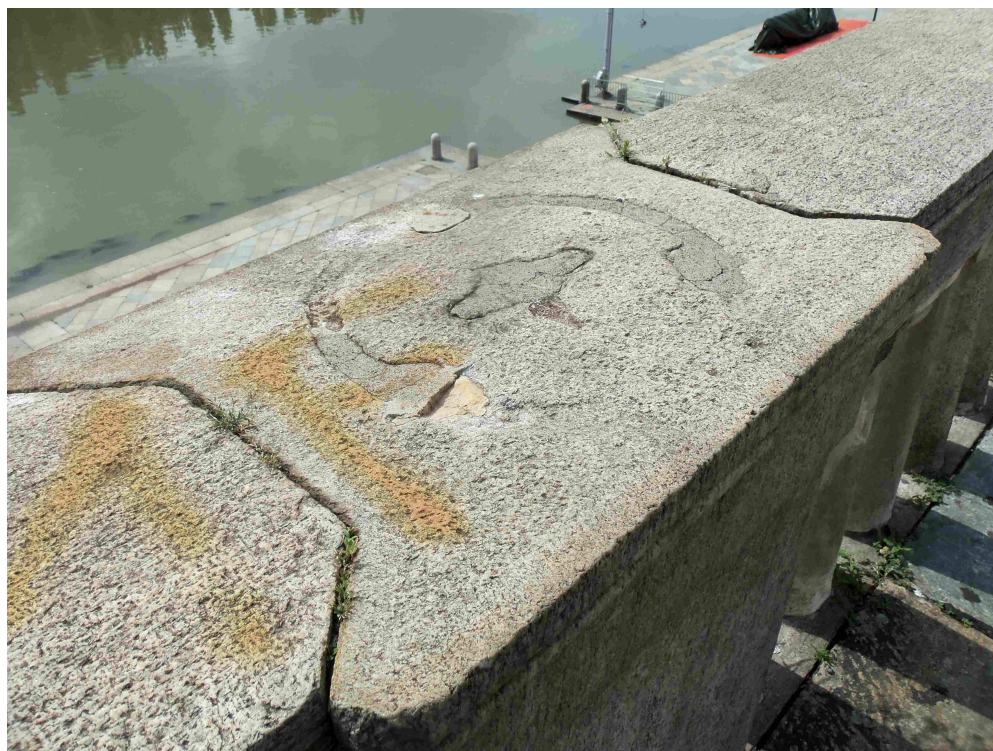
foto 65
angoli rotti del pilastro 59/60

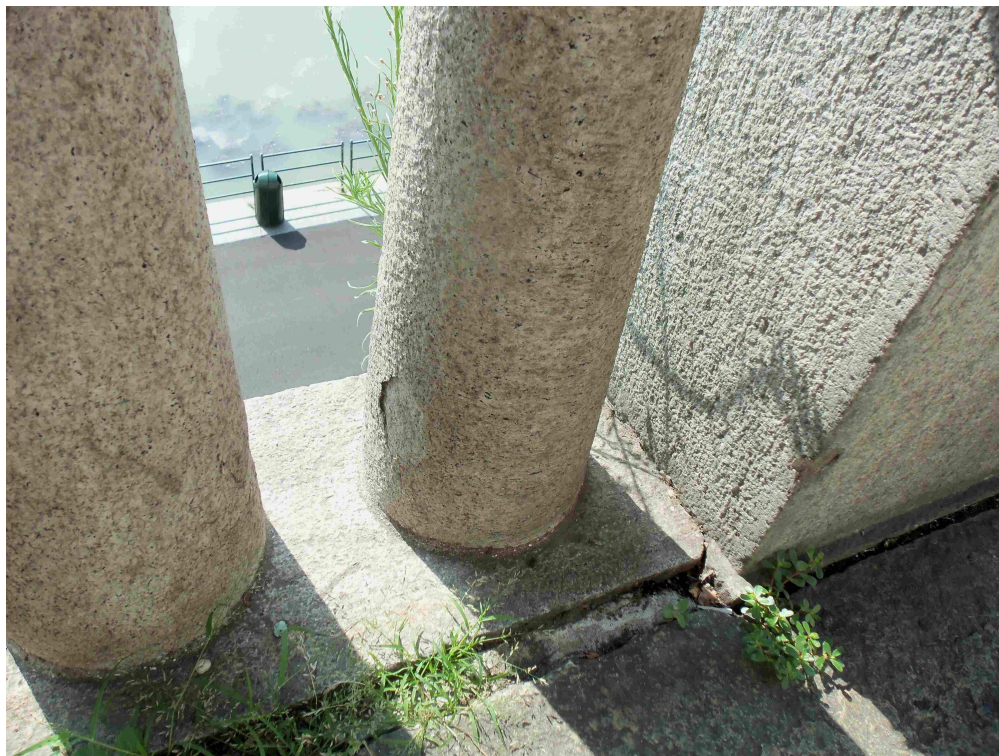
foto 85
esempio di colonnina sfogliata nel modulo 70
