**INTERVENTI URGENTI
SUL VIADOTTO AL km 2,490
DI STRADA AL TRAFORO DEL PINO**

PROGETTO:
ESECUTIVO

DATA:
SETTEMBRE 2014

**RILIEVO DELLO STATO DI CONSERVAZIONE
DELLE STRUTTURE**

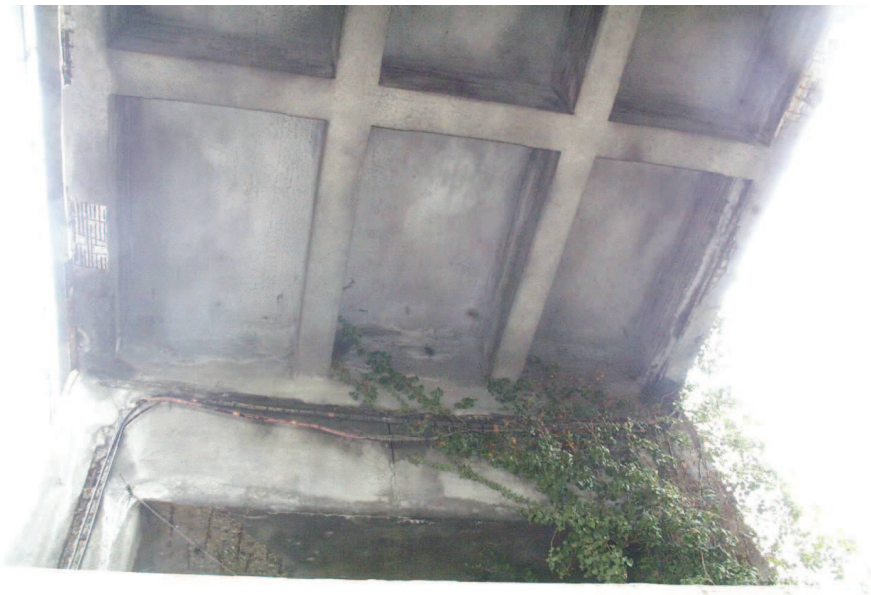
impalcato 2^a campata verso 1^a pila

All'intradosso dell'impalcato la soletta è interessata da macchie abbastanza estese d'umidità contenuta e da leggere efflorescenze, l'armatura delle solette è tendenzialmente superficiale ma al momento non si rilevano significativi affioramenti di ferri.

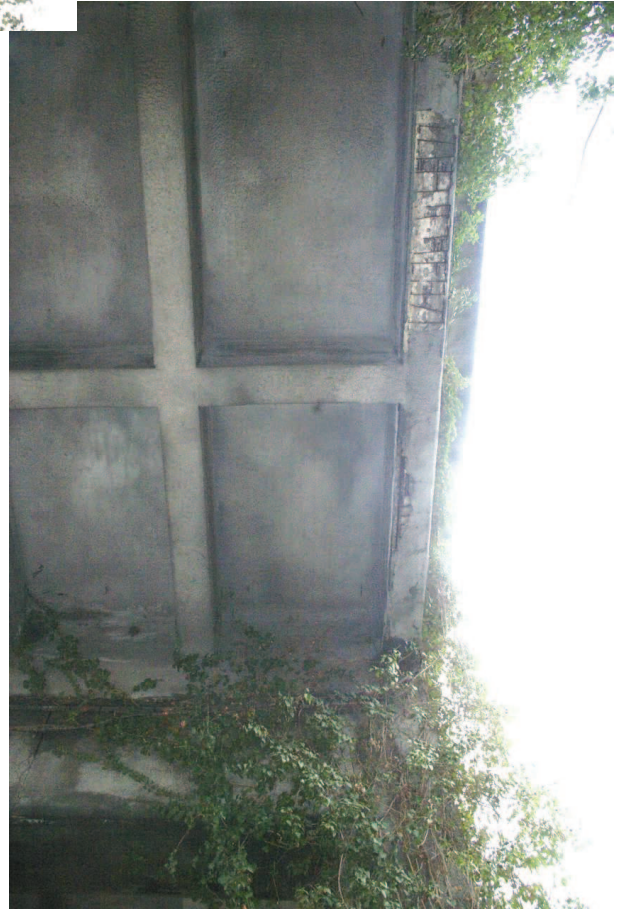
trave di monte 2^a campata

In tutte le campate le travi di bordo manifestano all'intradosso distacchi più o meno estesi del copriferro, essi sono localizzati principalmente verso gli appoggi dove generalmente i ristagni d'umidità sono più persistenti, nelle zone di mezzera trave dove i ferri sono in numero maggiore e comunque sempre in corrispondenza di colature marcate dai bordi soletta. Il grado di corrosione del metallo delle armature è di media gravità, interessa sicuramente tutti i ferri longitudinali della fila inferiore e determina una riduzione consistente anche nella sezione delle staffe.

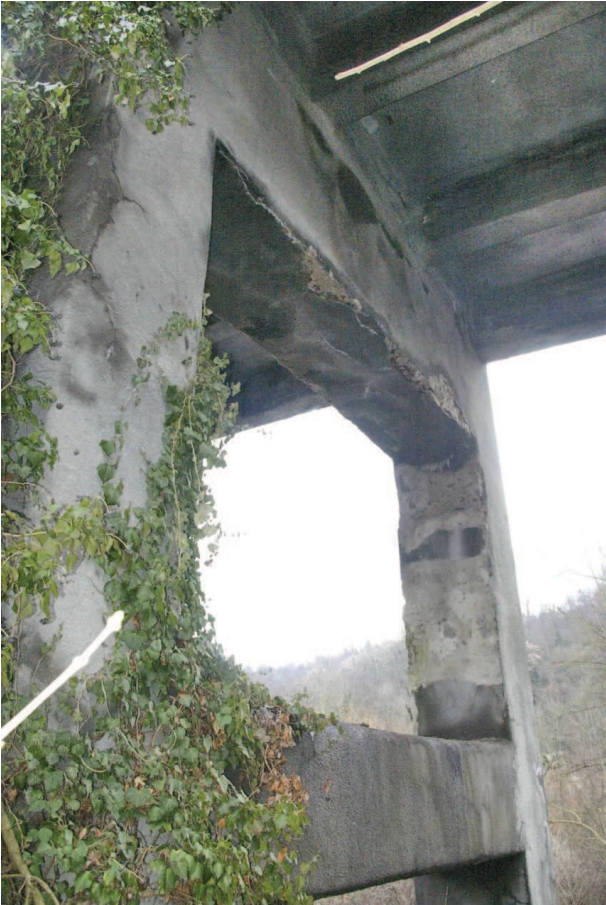
2^a pila

I distacchi o fessurazione del copriferro, con ossidazione delle armature si hanno all'intradosso di tutti i pulvini pile e delle travi di collegamento inferiore, sui fianchi pulvini e pilastri a valle della 2^a,3^a pila, in diversi tratti di spigolo di buona parte dei pilastri.
