CITTA' di TORINO

MANUTENZIONE BONIFICA AMIANTO IN EDIFICI MUNICIPALI
(CODICE OPERA 4169 – CUP C14E14000960004)

PROGETTO DEFINITIVO

RELAZIONE GENERALE

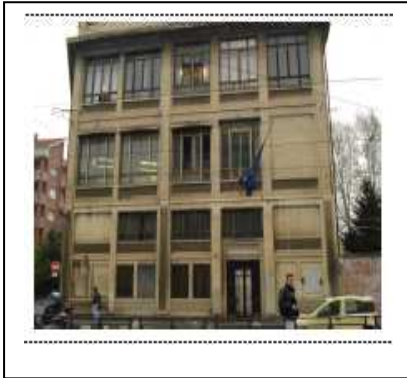
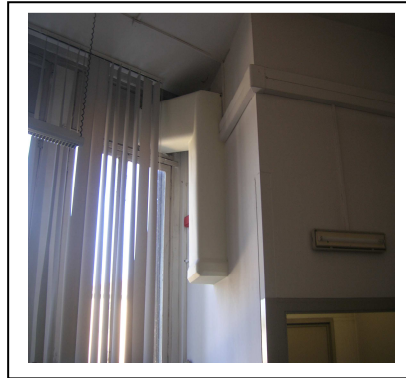
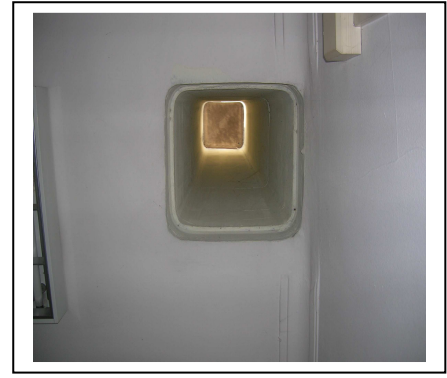
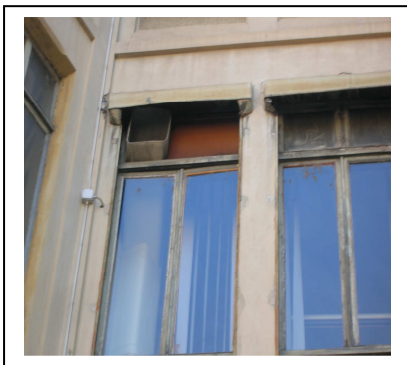
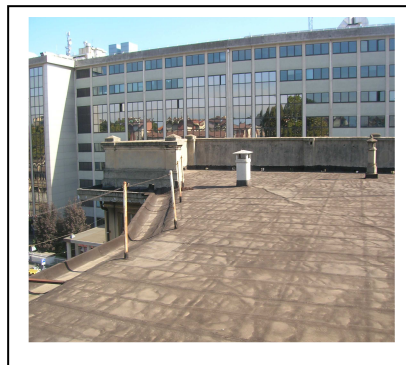
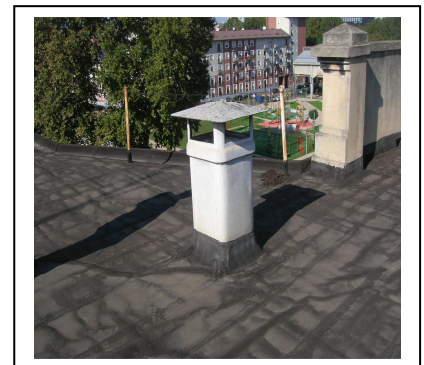
L'edificio di via Bologna 47 (ex Nebiolo) è attualmente sede, ai piani terra, primo e parte del secondo di alcuni uffici della Procura della Repubblica..

Considerata l'accertata presenza di amianto, il fabbricato è soggetto al monitoraggio periodico strumentale e visivo semestrale da parte della Città al fine di attuare il programma di controllo e manutenzione dei MCA previsto dal DM 06/09/94.

Le analisi effettuate sui campioni d'aria mediante microscopia ottica in contrasto di fase MOCF hanno fornito risultati con valori entro i limiti relativamente alla ricerca delle fibre di amianto aerodisperse all'interno dell'edificio. Dall'ispezione visiva è emerso che le tubazioni contenenti amianto si presentano in buono stato di conservazione, a vista e non coibentate. Considerato però che i presenti manufatti costituiscono gli ultimi elementi contenenti amianto presenti nell'edificio, già assoggettato precedentemente ad opere di bonifica, si ritiene indispensabile dare attuazione all'intervento in progetto al fine di ritenere conclusa la bonifica presso il citato immobile.

Opere ed azioni previste: predisposizione del Piano di lavoro per la rimozione e bonifica 'amianto, presentazione all'ASL competente per la relativa approvazione; impianto del cantiere con relative attrezzature, unità di decontaminazione e tutto quanto previsto nel rispetto del PSC e del Piano di lavoro; rimozione, carico, trasporto e smaltimento presso discarica autorizzata di canne di aerazione in cemento amianto; pulizia delle aree interessate dall'intervento; ottenimento da parte degli Organi di Vigilanza della restituibilità ambientale degli spazi interessati dalla bonifica; opere edili necessarie al completamento dell'intervento (chiusure con lamiera sp. 5 mm e guaina in copertura; posa sportellino in ferro in vano scala, chiusura serramento con

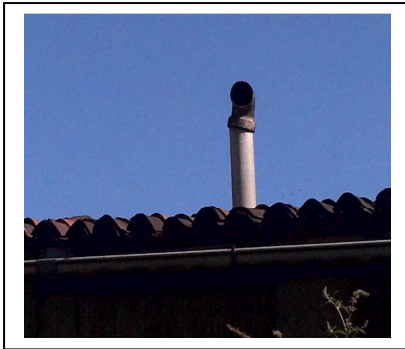
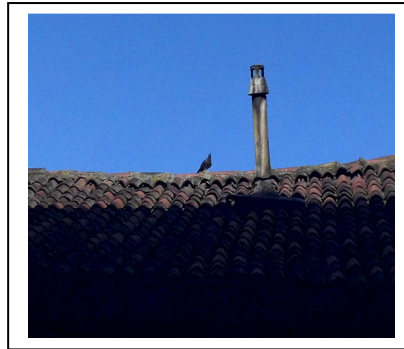
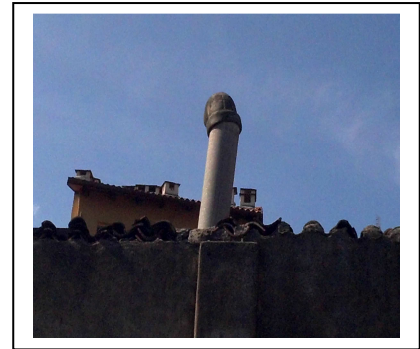
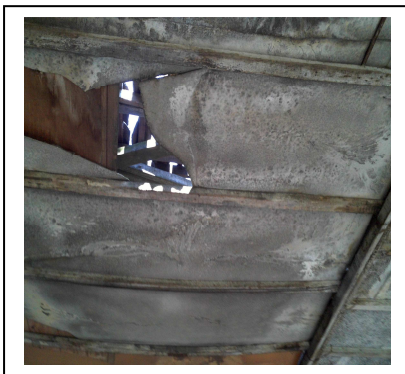
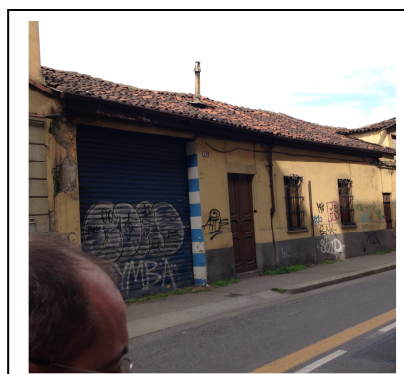
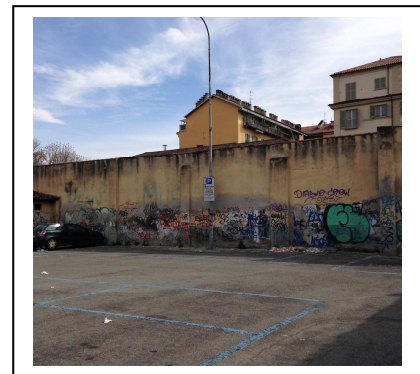
Via Bligny 19 Torino

L'edificio di Via Bligny 19 si presenta attualmente degradato ed inutilizzato.

Considerata l'accertata presenza di amianto, il fabbricato è soggetto al monitoraggio visivo semestrale da parte della Città al fine di attuare il programma di controllo e manutenzione dei MCA previsto dal DM 06/09/94.

Dall'ispezione visiva è emerso che le canne fumarie contenenti amianto si presentano in discreto stato di conservazione, a vista e non coibentate, mentre le condizioni del controsoffitto del porticato su cortile interno sono alquanto critiche, con presenza di lesioni e distacchi di materiale. In considerazione della possibile futura assegnazione a terzi dell'immobile, si ritiene indispensabile procedere alla rimozione dei suddetti manufatti. L'area di lavoro si presenta interamente delimitata dalle stesse strutture murarie del fabbricato patrimoniale. La stessa verrà organizzata come rappresentato nella specifica tavola di cantieramento costituente allegato al PSC.

Opere ed azioni previste: predisposizione del Piano di lavoro per la rimozione e bonifica dell'amianto, presentazione all'ASL competente per la relativa approvazione; impianto del cantiere con relative attrezzature, unità di decontaminazione e tutto quanto previsto nel rispetto del PSC e del Piano di lavoro; rimozione, carico, trasporto e smaltimento presso discarica autorizzata delle lastre di controsoffitto presente nel porticato interno al cortile e n. 2 canne fumarie; sistemazione coppi nelle parti interessate della copertura; smontaggio cantiere con

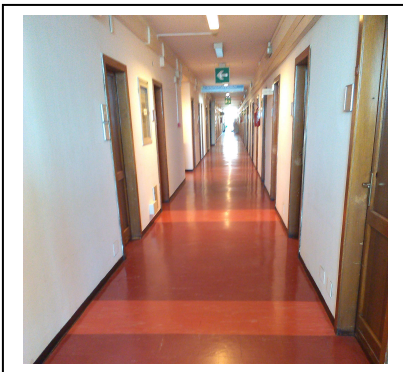
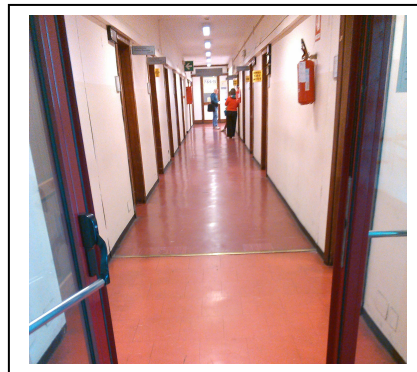
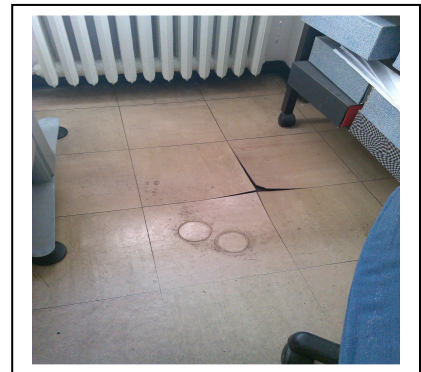
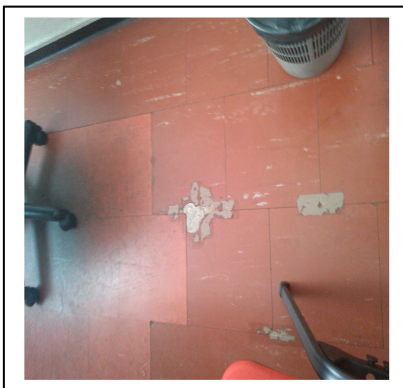
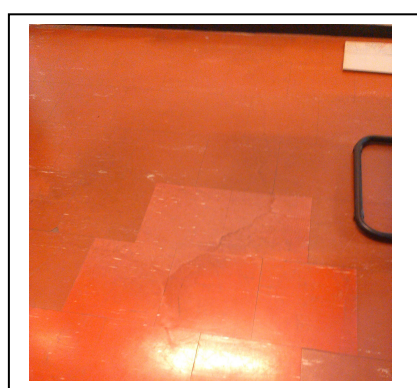
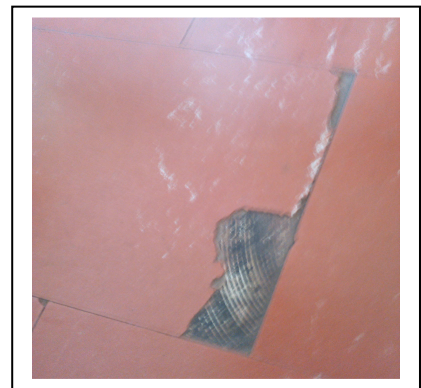
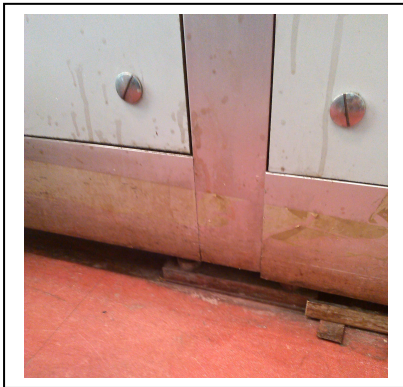
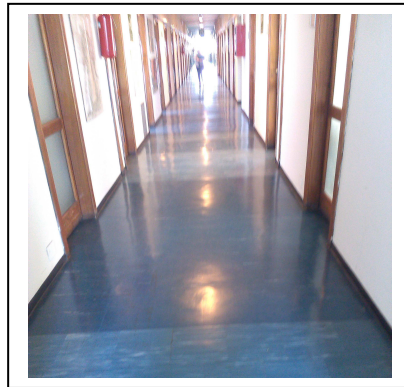
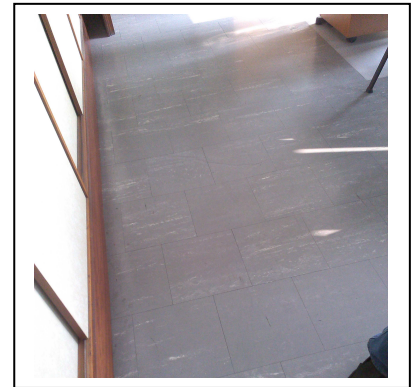
Trattasi dell'edificio di P.za S. Giovanni 5, sede dell'Ufficio Tecnico dei Lavori Pubblici, costituito da n. 6 p.f.t. , da n. 1 piano seminterrato e da n. 1 piano interrato.

I campionamenti e le successive analisi eseguite su campioni di pavimentazione prelevati ai vari piani dell'edificio ha evidenziato trattarsi di linoleum di diverso colore contenente amianto.

Impianto del cantiere con la predisposizione del nucleo abitativo ed aree di stoccaggio in area cortile. Nel rispetto del DUVRI e delle azioni di coordinamento attivo con i datori di lavoro ed RSPP dell'immobile, previa compilazione del Foglio di Lavoro,

organizzazione progressiva di singoli cantieri mobili (coincidenti con il singolo ufficio) da svilupparsi alternativamente nell'ambito di due macrozone per volta individuate per ogni singolo piano. Per ogni cantiere mobile verrà predisposta una delimitazione di chiusura di tipo leggero e posizionata la relativa cartellonistica durante l'esecuzione degli interventi, consistenti nel preliminare trasloco di arredi, attrezzature ed altri beni mobili presenti, nel successivo confinamento delle esistenti pavimentazioni in linoleum con sovrastante pavimentazione vinilica in quadrotti, nel trasloco di rientro degli arredi negli uffici e corridoi. Al completamento di tutte le opere negli uffici rientranti nelle due macrozone di riferimento, si completerà l'intervento nelle stesse macrozone eseguendo il restante confinamento della pavimentazione dei corridoi (da eseguirsi nei pomeriggi del venerdì e durante le giornate del sabato / domenica in quanto assenti i dipendenti della sede comunale). Le azioni illustrate verranno riproposte per le altre macrozone di piano fino al completamento dello stesso. Durante gli interventi nei singoli locali, i pubblici dipendenti verranno indirizzati presso le postazioni di lavoro mobili installate nell'atrio ascensori di ogni piano. Analogamente si imposterà il lavoro negli altri piani. L'ultimo cantiere mobile riguarderà la sostituzione dell'esistente pavimentazione in moquette con una pavimentazione in laminato "tipo parquet" con effetto vecchio rovere nell'ufficio dell'ex Ingegnere Capo ubicato al piano 2°.

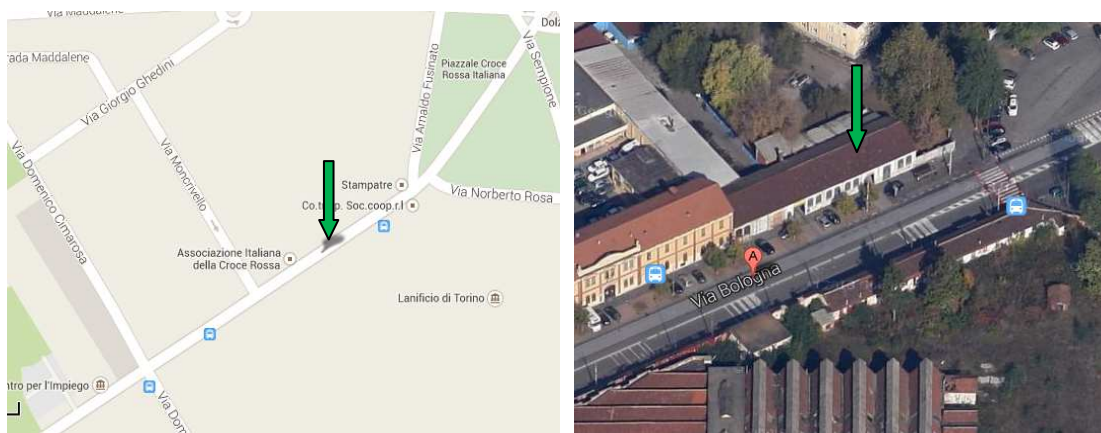
INQUADRAMENTO TERRITORIALE:**Via Bologna 177/E Torino** (Catasto amianto n. 571)

controsoffitto su quasi tutta la superficie dell'ex carrozzeria Pitzalis; porzioni di lastre in fibrocemento amianto sulla copertura lato edificio scolastico; mastice dei vetri su serramenti in ferro.

Gli interventi da realizzarsi riguardano le bonifiche del controsoffitto, del mastice dei serramenti e di alcune lastre di copertura dei locali commerciali di proprietà patrimoniale, precedentemente assegnati all'ex carrozzeria Pitzalis.

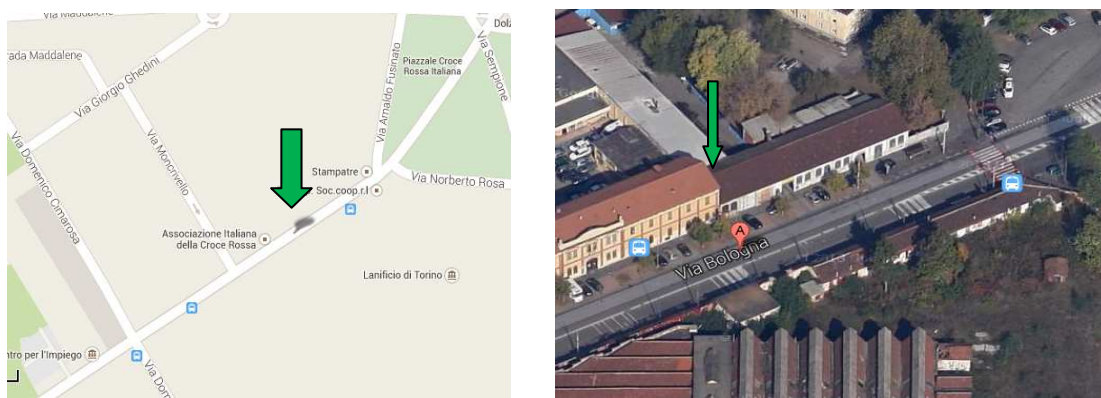
INQUADRAMENTO TERRITORIALE:**Via Bologna 175/E Torino** (Catasto amianto n. 570)

lastre del controsoffitto, distribuite su tutta la superficie del magazzino e porzioni residue di mastice dei vetri su serramenti in ferro.

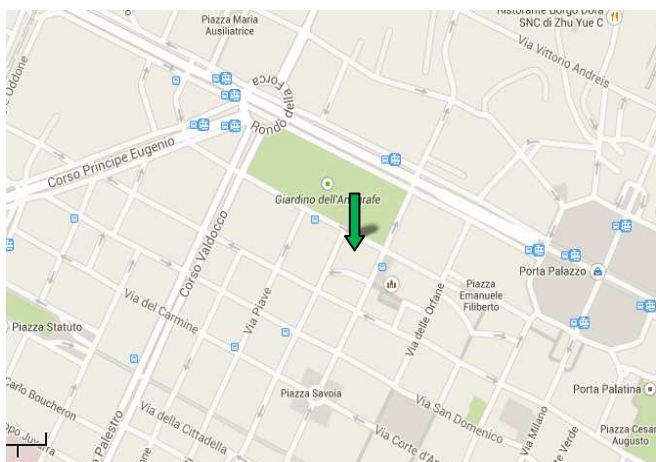
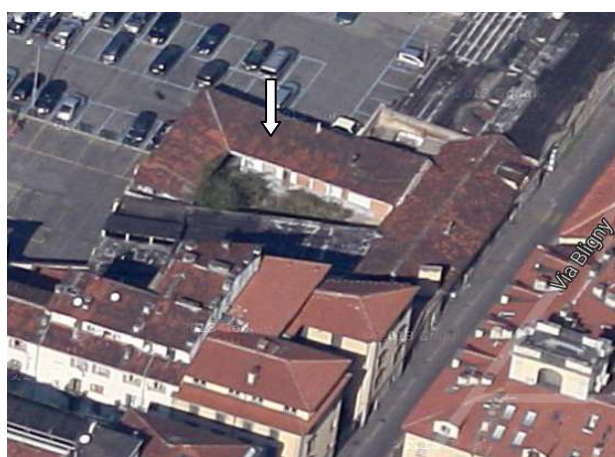
Via Bligny 19 Torino

lastre del controsoffitto ubicate sotto il portico del cortile interno;

Gli interventi di bonifica amianto da realizzarsi riguardano l'immobile di proprietà della Città di Torino, attualmente vuoto, ubicato in Via Bligny 19.

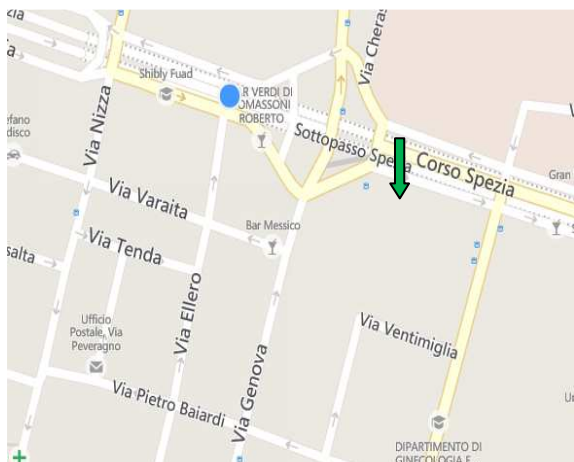
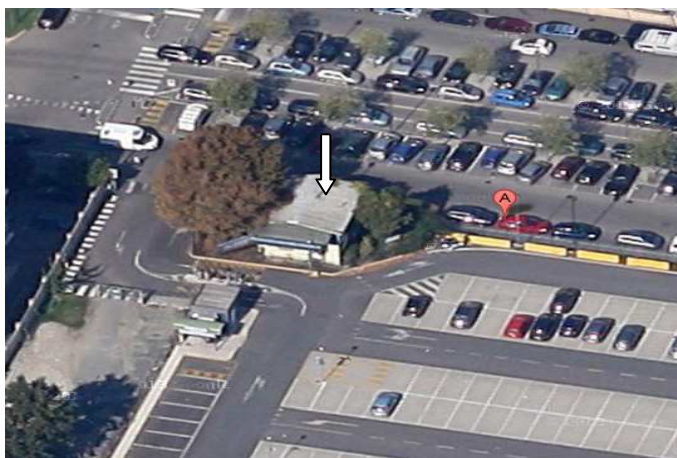
C.so Spezia 44 Torino

lastre del manto di copertura con presenza di canne fumarie;

Gli interventi da realizzarsi riguardano la demolizione dell'immobile patrimoniale ex casa custodia dell'impianto sportivo "Bacicalupo", previa bonifica degli elementi di copertura, tubazioni di scarico e guarnizioni della vecchia caldaia contenente amianto.
