## **CITTA' di TORINO**

**MANUTENZIONE BONIFICA AMIANTO IN EDIFICI MUNICIPALI**  
(CODICE OPERA 4169 – CUP C14E14000960004)

## **PROGETTO DEFINITIVO**

### **RELAZIONE TECNICA**

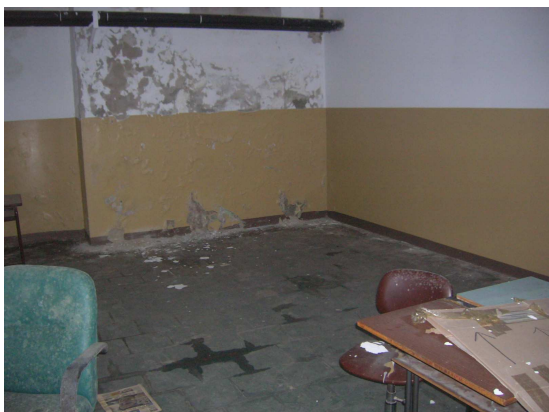
Tipologia manufatti contenenti amianto (m.c.a.)	Locali	Tipologia di materiale (compatto - friabile)	Stato del materiale - Note 1) e 2)
<input type="checkbox"/> Pareti interne a vista			
<input type="checkbox"/> Controsoffitti			
<input type="checkbox"/> Pannelli di tamponamento			
<input type="checkbox"/> Tubazioni a vista coibentate/ non coibentate			
<input checked="" type="checkbox"/> Pavimenti in linoleum	archivio 6 bis- archivio 4- cabina	compatto	cattivo: le pavimentazioni presentano numerosi punti di rottura con asportazione di materiale -

L'edificio patrimoniale ospita diverse attività tra cui gli uffici della Circostrizione 1 Centro Crocetta. La porzione di immobile interessata dall'intervento di bonifica rientra tra i locali utilizzati dalla suddetta circostrizione.

- Rimozione, carico, trasporto e smaltimento presso discarica autorizzata di battiscopa e pavimentazione in linoleum contenente amianto dei n. 3 locali del piano seminterrato;

- Al termine dei lavori l'appaltatore e la Stazione appaltante richiederanno per iscritto all'ASL TO1 e all'ARPA Piemonte l'ispezione visiva, il campionamento e il certificato di restituibilità dei locali;
- Ottenuto il suddetto certificato, la ditta potrà procedere allo smontaggio del cantiere con rimozione dei confinamenti predisposti, cartellonistica, attrezzature utilizzate ed altri apprestamenti predisposti.

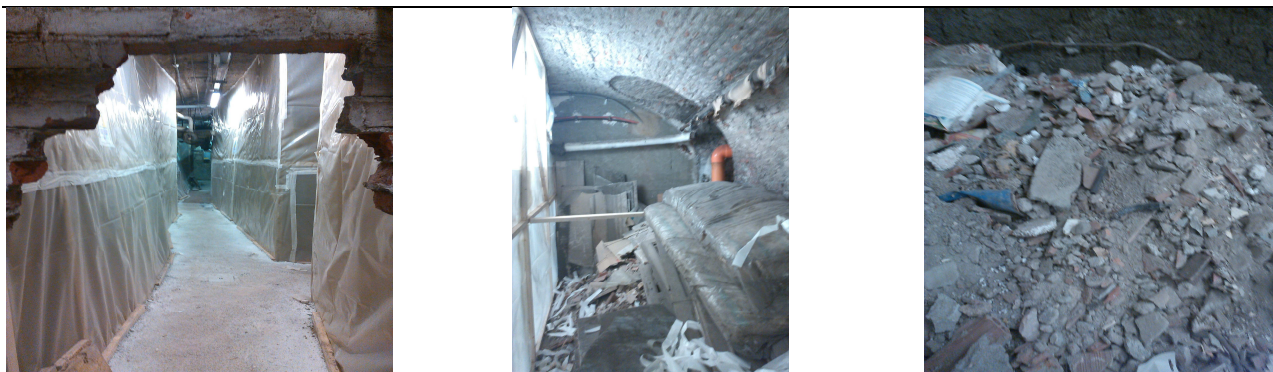
### **Via Garibaldi 25 Torino.**

L'edificio patrimoniale (precedentemente rientrante nel Demanio dello Stato – Legge 581 del 21.07.1907) definito “Palazzo degli Antichi Chiostrì” ospita diverse attività corrispondenti agli uffici della Polizia Municipali, alle attività culturali informative al piano terra, alle n. 5 attività commerciali con contratto di assegnazione a terzi da parte della Città. Nel piano seminterrato, interessato dagli interventi in progetto, sono presenti alcuni locali vuoti ex

Archivio storico ove sono state rinvenute tegole in eternit, macerie varie derivanti da precedenti lavori edili e suppellettili di tipo ligneo – metallico che dovranno essere rimossi.

- Rimozione, carico, trasporto e smaltimento delle tegole in fibrocemento amianto (abbandonate in un locale) presso discarica autorizzata;
- Appaltatore e la Stazione appaltante richiederanno per iscritto all'ASL TO1 e all'ARPA Piemonte l'ispezione visiva, il campionamento e il certificato di restituibilità del suddetto locale confinato;

- Ottenuto il suddetto certificato, la ditta potrà procedere allo smontaggio del cantiere con rimozione dei confinamenti, cartellonistica, attrezzature utilizzate ed altri apprestamenti predisposti.

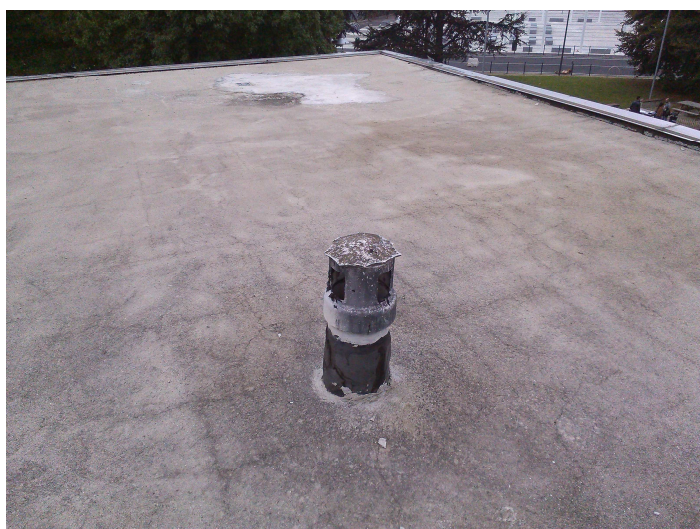
### **C.so Cincinnato 115 / 121**

Tipologia manufatti contenenti amianto (m.c.a.)	Locali	Tipologia di materiale (compatto – friabile)	Stato del materiale – Note 1) e 2)
<input type="checkbox"/> Pareti interne a vista			
<input type="checkbox"/> Controsoffitti			
<input type="checkbox"/> Pannelli di tamponamento			
<input type="checkbox"/> Tubazioni a vista coibentate/ non coibentate			
<input type="checkbox"/> Pavimenti			
X Altro: comignolo	esterno - copertura	compatto	mediocre: il comignolo presenta diversi punti di rottura con asportazione di materiale
X Altro: canna

La parte di immobile interessata dall'intervento di bonifica corrisponde alla copertura piana praticabile dell'edificio.

- Rimozione, carico, trasporto e smaltimento presso discarica autorizzata delle canne fumarie presenti sul tetto piano praticabile dell'edificio;
- Opere edili correlate: chiusure varchi con lamiere e provvista – posa di porzione di guaina bituminosa;

- Smontaggio del cantiere con rimozione delle delimitazioni, cartellonistica, attrezzature ed altri apprestamenti predisposti.

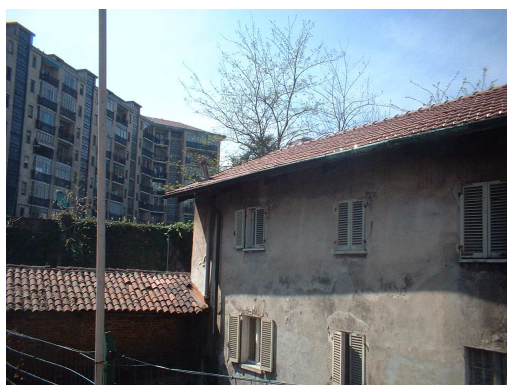
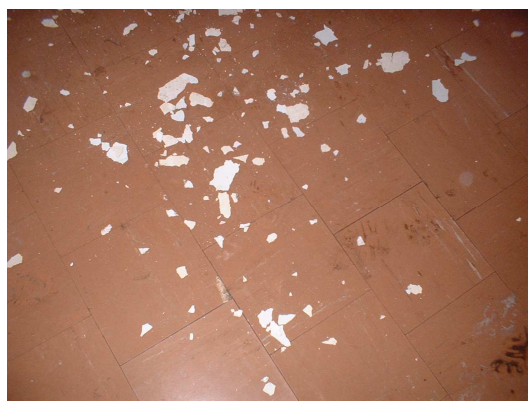
### **C.so Umbria 53 Torino**

Tipologia manufatti contenenti amianto (m.c.a.)	Locali	Tipologia di materiale (compatto - friabile)	Stato del materiale - Note 1) e 2)
X Pavimenti in linoleum verde e marrone	ingresso	compatto	discreto: il materiale presenta rare crepe - di difficile accesso
X Altro: comignoli	esterno-cortile	compatto	cattivo: i comignoli presentano numerosi punti di rottura con asportazione di materiale - di difficile accesso

Le parti di immobile interessata dall'intervento di bonifica sono la copertura (canna fumaria) e il primo piano (pavimentazioni in linoleum – colori verde, blu e marrone).

- Ottenuto il suddetto certificato, la ditta potrà procedere allo smontaggio del cantiere con rimozione dei confinamenti, cartellonistica, attrezzature utilizzate ed altri apprestamenti predisposti.

- Smontaggio cantiere con rimozione cartellonistica, attrezzature ed altri apprestamenti utilizzati.

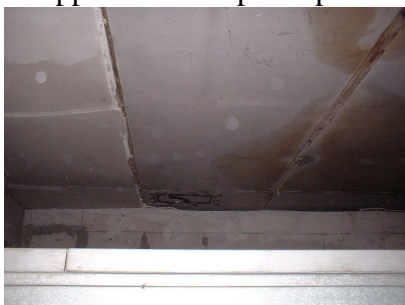
### **Via Bologna 177/E**

Tipologia manufatti contenenti amianto (m.c.a.)	Locali	Tipologia di materiale (compatto - friabile)	Stato del materiale - Note 1) e 2)
<input type="checkbox"/> Pareti interne a vista			
X Controsoffitto	interno	compatto	mediocre: il materiale presenta alcune fessurazioni - di difficile accesso
<input type="checkbox"/> Pannelli di tamponamento			
<input type="checkbox"/> Tubazioni a vista coibentate/ non coibentate			
<input type="checkbox"/> Pavimenti			
X Altro: copertura	esterno	compatto	cattivo: il materiale presenta alcuni punti di rottura ed un evidente ed esteso degrado superficiale

I locali patrimoniali si presentano attualmente vuoti e in scarse condizioni manutentive. La criticità maggiore è però dovuta alla presenza degli elementi contenenti amianto. A tal proposito l'Arpa Piemonte ha emesso ordinanza di bonifica urgente nei confronti dei precedenti utilizzatori al fine di eliminare l'alto livello di rischio di esposizione alle fibre d'amianto.

- Rimozione, carico, trasporto e smaltimento presso discarica autorizzata delle lastre di copertura in eternit (tettoie esterne);
- Opere edili di copertura tettoie: eventuale adeguamento orditura, provvista e posa di pannelli lamiera con relative lattonerie;
  - Al termine dei lavori l'appaltatore e la Stazione appaltante richiederanno per iscritto all' ASL TO1 e all'ARPA Piemonte l'ispezione visiva, il campionamento e il certificato di restituibilità dei locali;
- Sistemazione delle tegole di copertura (edificio principale) nelle zone ove sono presenti visibili infiltrazioni d'acqua piovana;
  - Ottenuto il suddetto certificato, la ditta potrà procedere allo smontaggio del cantiere con rimozione dei confinamenti, cartellonistica, segnalazioni, attrezzature utilizzate ed altri apprestamenti predisposti.

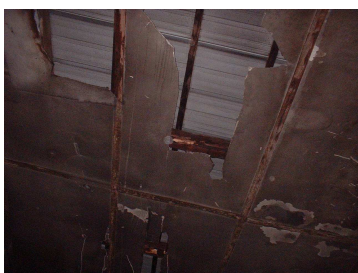
### **Via Bologna 175/E**

Tipologia manufatti contenenti amianto (m.c.a.)	Locali	Tipologia di materiale (compatto - friabile)	Stato del materiale - Note 1) e 2)
<input type="checkbox"/> Pareti interne a vista			
X Controsoffitto	tutti i locali	compatto	cattivo: il materiale si presenta con numerosi punti di rottura, degradato e notevolmente danneggiato

L'immobile in questione, "Ex Far", vuoto, confina direttamente con i locali descritti precedentemente. Anche in questo caso è presente, a circa ml 4,00 di altezza, una controsoffittatura in lastre di amianto in gravissimo stato di conservazione, con presenza di infiltrazioni d'acqua piovana.

La criticità ambientale è massima in quanto le condizioni di conservazione del manufatto sono pessime, con frantumazioni a terra e lesioni correnti su tutte le porzioni ancora in opera.

- Verifica della copertura per ricerca infiltrazioni d'acqua piovana e susseguente sigillatura dei giunti delle lastre;
  - Al termine dei lavori l'appaltatore e la Stazione appaltante richiederanno per iscritto all' ASL TO1 e all'ARPA Piemonte l'ispezione visiva, il campionamento e il certificato di restituibilità dei locali;

- Ottenuto il suddetto certificato, la ditta potrà procedere allo smontaggio del cantiere con rimozione dei confinamenti, cartellonistica, segnalazioni, attrezzature utilizzate ed altri apprestamenti predisposti.

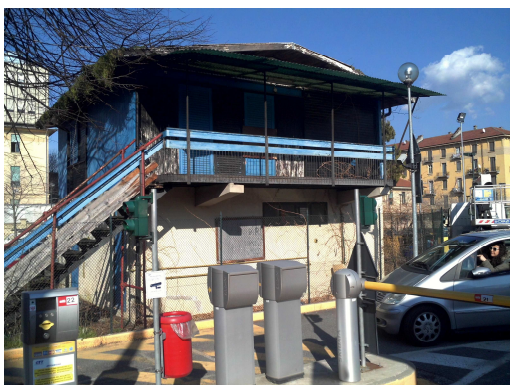
### **C.so Spezia 44 Torino**

L'edificio patrimoniale facente parte dell'Ex Impianto sportivo Bacigalupo si presenta inutilizzato e spesso occupato da persone senza fissa dimora. La criticità maggiore deriva dallo stato di fatto dei lastricati in fibrocemento amianto, che presentano visibili efflorescenze e porzioni lesionate. Esaminato il contesto ambientale in cui si colloca l'immobile (presenza di parcheggio pubblico limitrofo, ospedale ed abitazioni nelle vicinanze) diventa preminente procedere con un intervento innanzitutto di tutela della salute pubblica e successivamente, preso atto della antieconomicità di altre possibili alternative circa future destinazione d'uso dell'immobile, procedere con la demolizione dello stesso.

- Sistemazione e livellamento sedime risultante con misto granulare anidro, successivamente compattato a strati alle quote definite durante il coordinamento con i tecnici del Suolo Pubblico / Circoscrizione 9 esecutori della sistemazione finale dell'area secondo le future destinazioni;

- Smontaggio cantiere con rimozione cartellonistica, attrezzature ed altri apprestamenti utilizzati;
- Redazione pratica catastale di aggiornamento al C.T. e al N.C.E.U. a seguito della demolizione del fabbricato, redatta e presentata da professionista abilitato per conto della ditta esecutrice delle opere; successiva trasmissione della documentazione al Servizio Edifici Municipali – Ufficio Direzione Lavori.
