CITTA' DI TORINO

MURAZZI DEL PO
INTERVENTI DI RISANAMENTO CONSERVATIVO

PROGETTO ESECUTIVO

SCHEDE TECNICHE DI RESTAURO
art. 202 – D. Lgs. 163/06

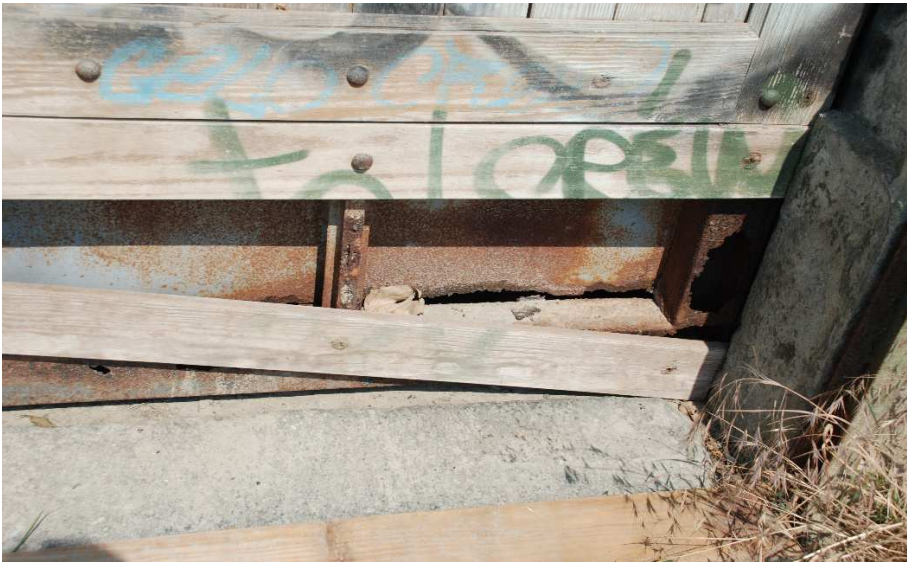
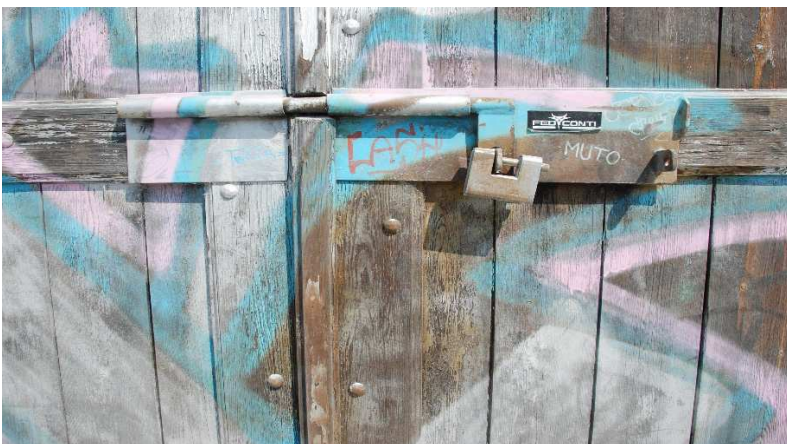
Portoni di tipo B

Si nota la poca aderenza delle parti lignee al supporto metallico e allo stato di degrado dello stesso supporto metallico

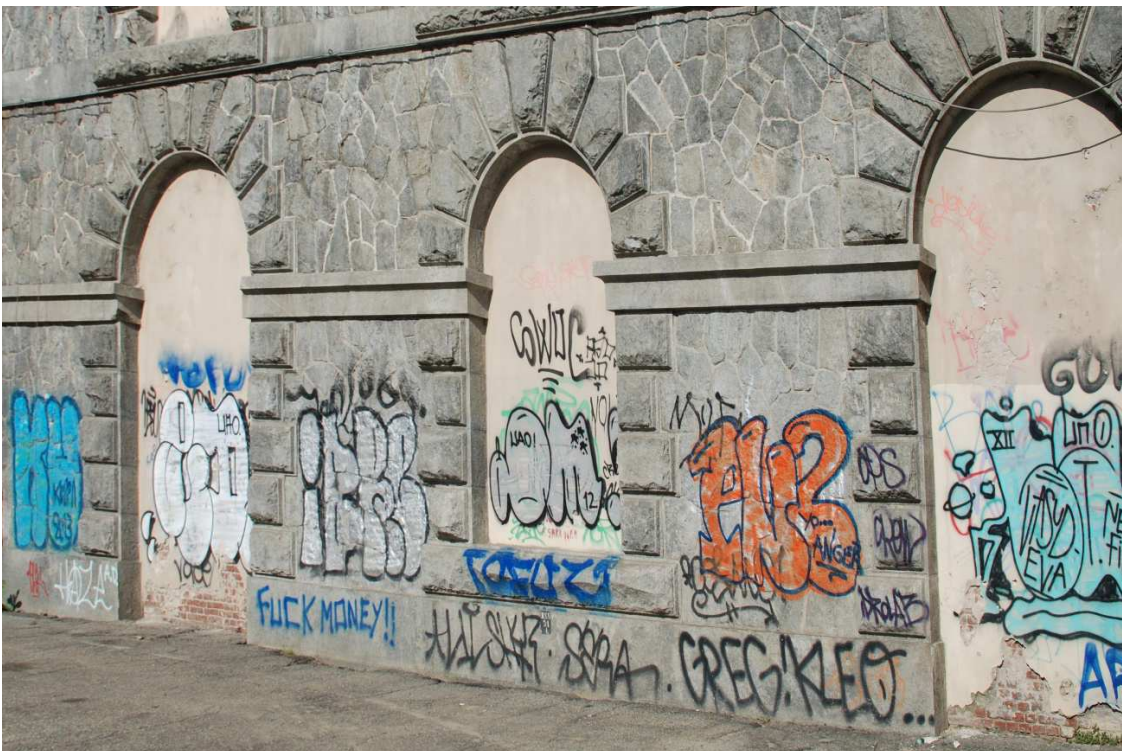
È probabile che- gli intonaci non siano originali ma già rifatti in passato . Sono consunti e lacunosi nelle parte basse con muratura di mattoni a vista per l'umidità di risalita ma sono anche deteriorati nelle aperture sopra le arcate.

Si vede lo stato degli intonaci deteriorati

Colature , macchie, patine biologiche , scritte vandaliche
