CHIESA DI SANTA CROCE

**RESTAURO APPARATI DECORATIVI INTERNI
LOTTO 2**

PROGETTO ESECUTIVO

RELAZIONE GENERALE

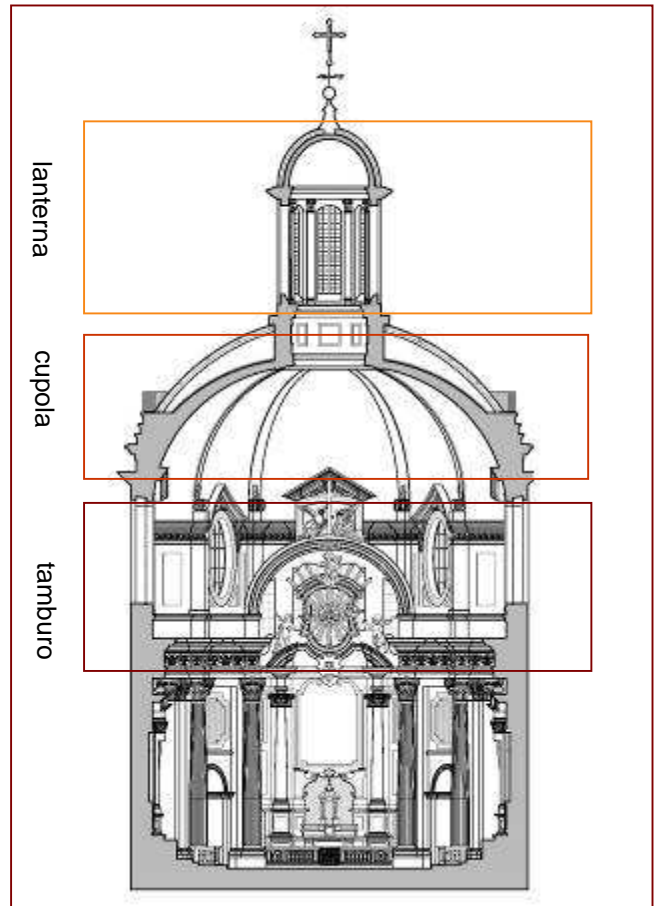
Infatti, in particolar modo sulle zone rivolte ad est e a nord, si riscontrano estese parti interessate da formazioni di sali cristallizzati, depositi incoerenti, distacchi e sfarinamenti, con perdite di materiale sugli stucchi e sulle decorazioni pittoriche.

Dopo un'attenta osservazione piede a terra delle superfici, sia grazie all'utilizzo di binocolo sia di riprese fotografiche ad alta risoluzione, si possono confermare le considerazioni espresse dallo studio Doneux e soci, esposte a seguito della campagna di saggi stratigrafici e analisi eseguita nel 2003, come si può constatare dal confronto delle due successive fotografie della cupola scattate nel 2003 e nel mese di luglio 2016.
