**CHIESA DI SANTA CROCE**

**RESTAURO APPARATI DECORATIVI INTERNI  
LOTTO 2**

**STUDIO DEGLI APPARATI DECORATIVI  
E RISULTATI DELLE INDAGINI STRATIGRAFICHE  
Doneux e Soci, 2003**

**RELAZIONE SULLO STUDIO  
DEGLI APPARATI DECORATIVI**

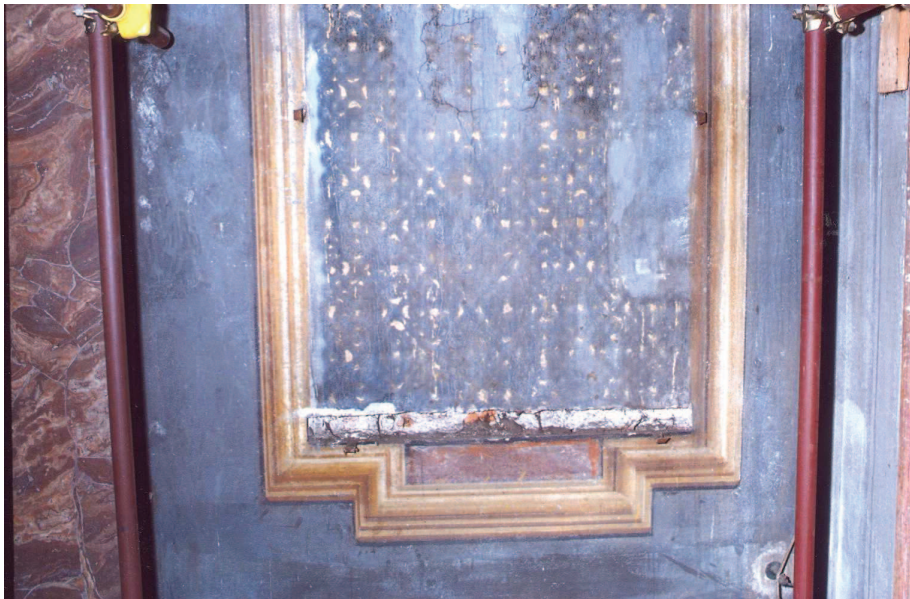
presbiterio

Le due griglie in legno giallastro, posizionate a metà altezza delle due pareti est ed ovest, sembrerebbero posticce: quella sulla parete ovest ricopre una porzione di intonaco dipinta di nero, sicuramente non originale (vedi foto 15) e la corrispettiva sulla parete est nasconde una finestra (vedi foto 18).

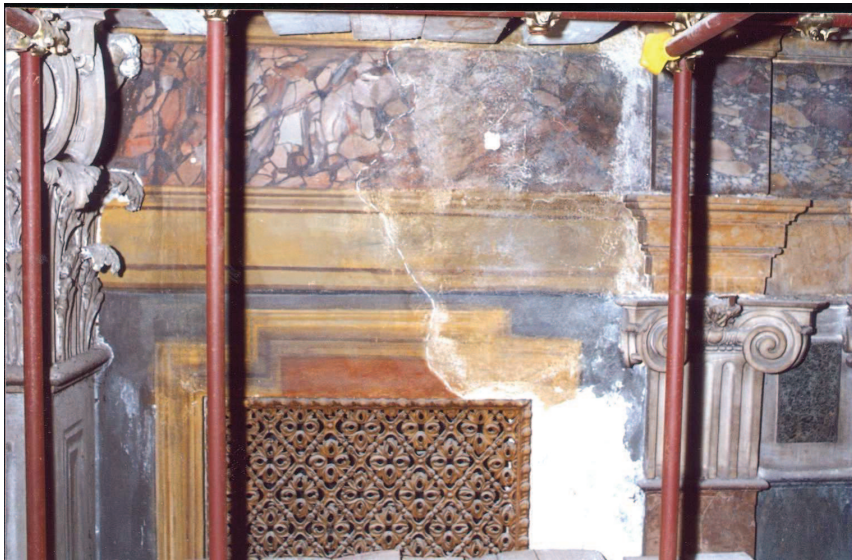
Le pareti e la volta del presbiterio sono decorate ad affresco: le parti più rovinate dai sali sono in alto sulla volta in corrispondenza di larghe porzioni di intonaco a sinistra e a destra, mentre la parte centrale è stata risparmiata, la sommità sinistra della parete di fondo (sud) e la parete est dalla sommità fino all'altezza del fregio con le foglie e la pigna centrale (vedi foto dalla 19 alla 25). Sempre sulla parete est, continuando ancora sotto il fregio, tutta questa parte è già stata rifatta in tempi molto recenti (vedi foto 17) ed è riconoscibile dal tipo di intonaco e dallo stile della pittura; in alcuni punti i dipinti risultano nuovamente deteriorati (vedi foto 19).
