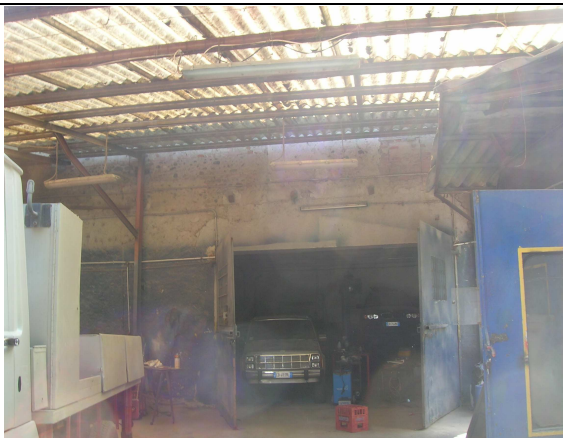
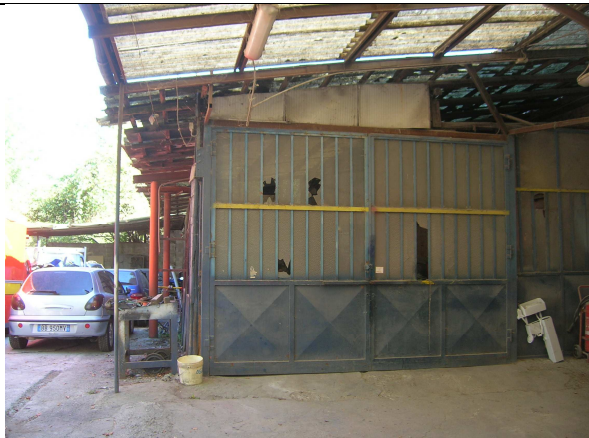
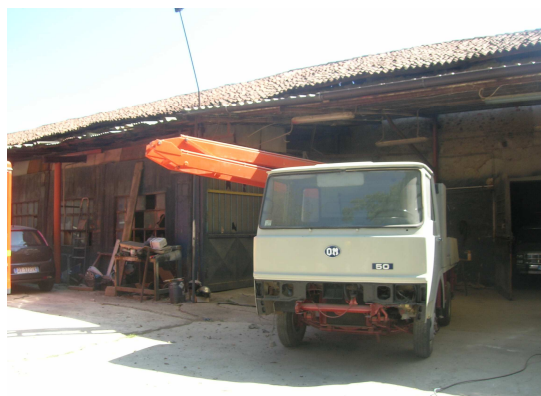
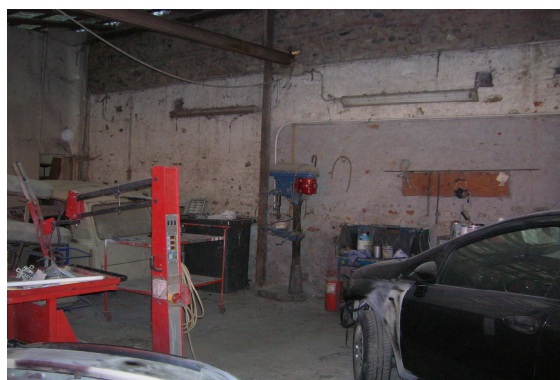
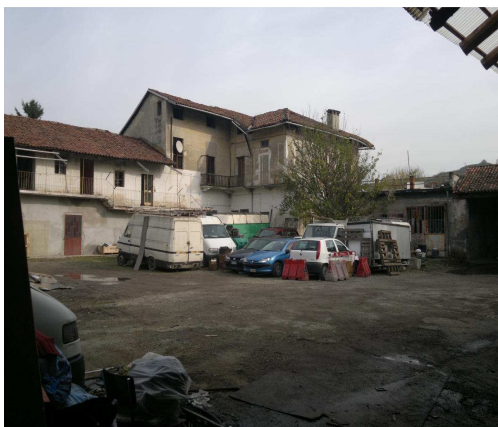
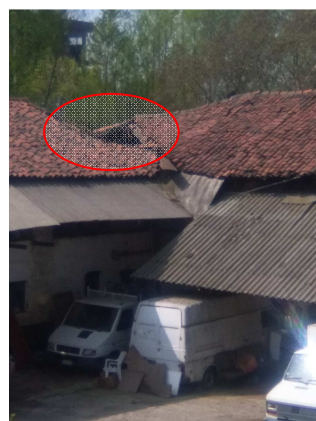
In fase di redazione del progetto, è presente in copertura un'area di crollo, ubicata in zona patrimoniale, a confine con la proprietà privata (individuata nella sottostante fotografia con cerchio rosso).

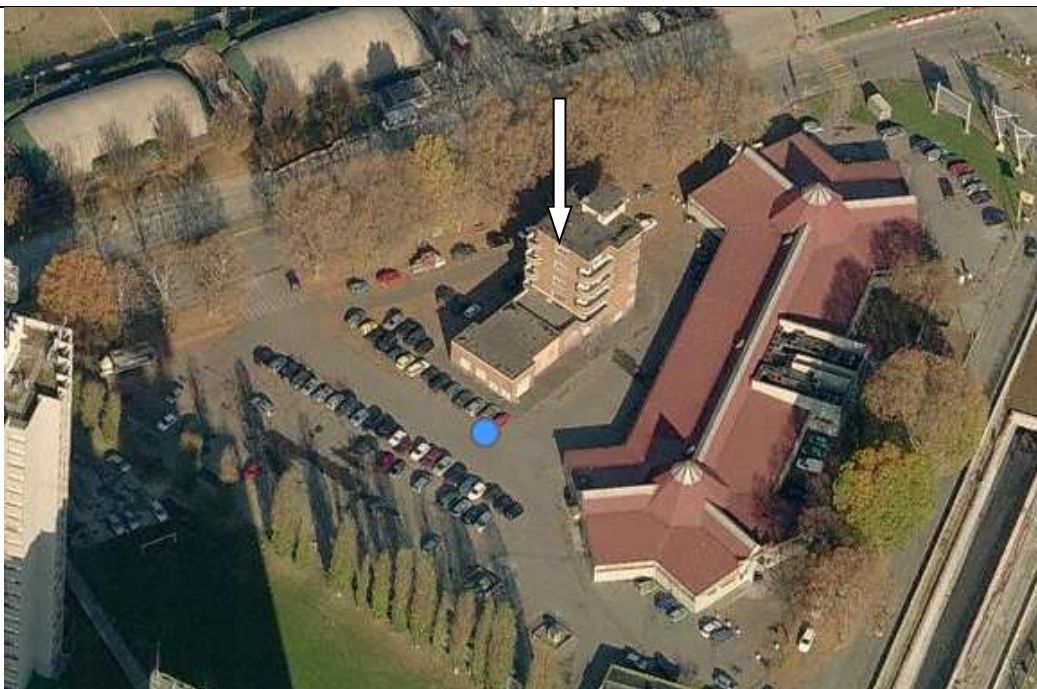
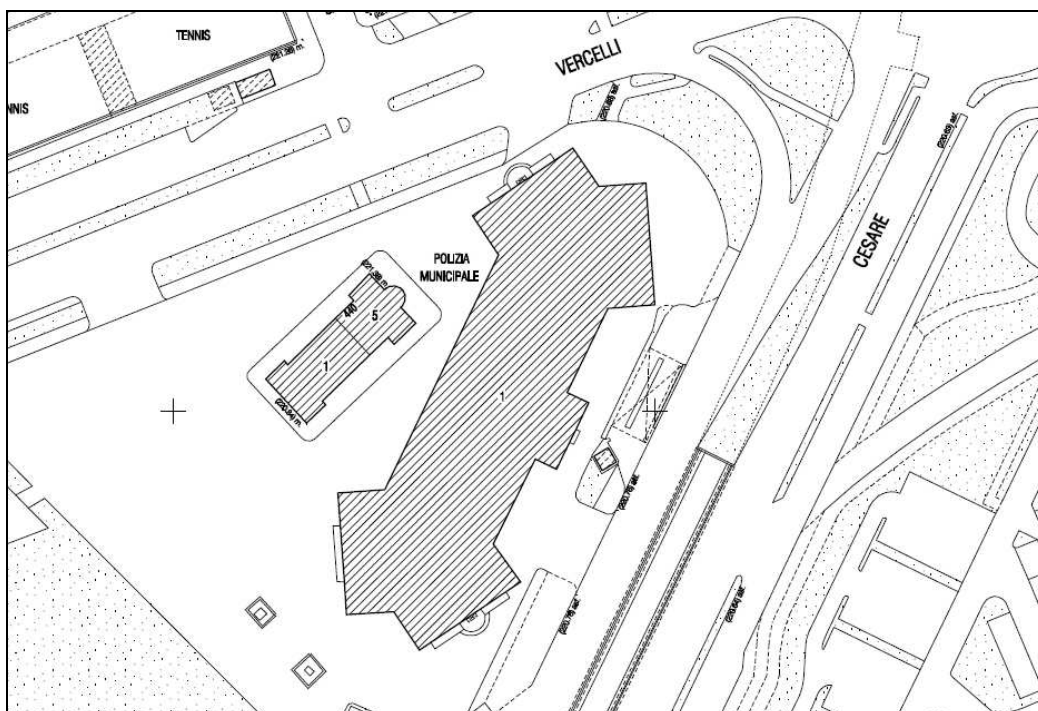
Attualmente l'edificio si presenta in mediocre stato di conservazione ed abusivamente occupato da nuclei familiari di sfrattati.

Nel fabbricato sono presenti elementi contenenti amianto specificatamente in copertura (serie di canne di aerazione) e nel seminterrato (tubolari di scarico).

Gli estradossi delle solette dei balconi evidenziano uno stato di ammaloramento (lesioni, distacchi di parti ed armature a vista) tale dal non poter escludere la possibilità di ulteriori cadute dall'alto di calcinacci e parti murarie, come già precedentemente avvenuto e che hanno richiesto interventi di messa in sicurezza.

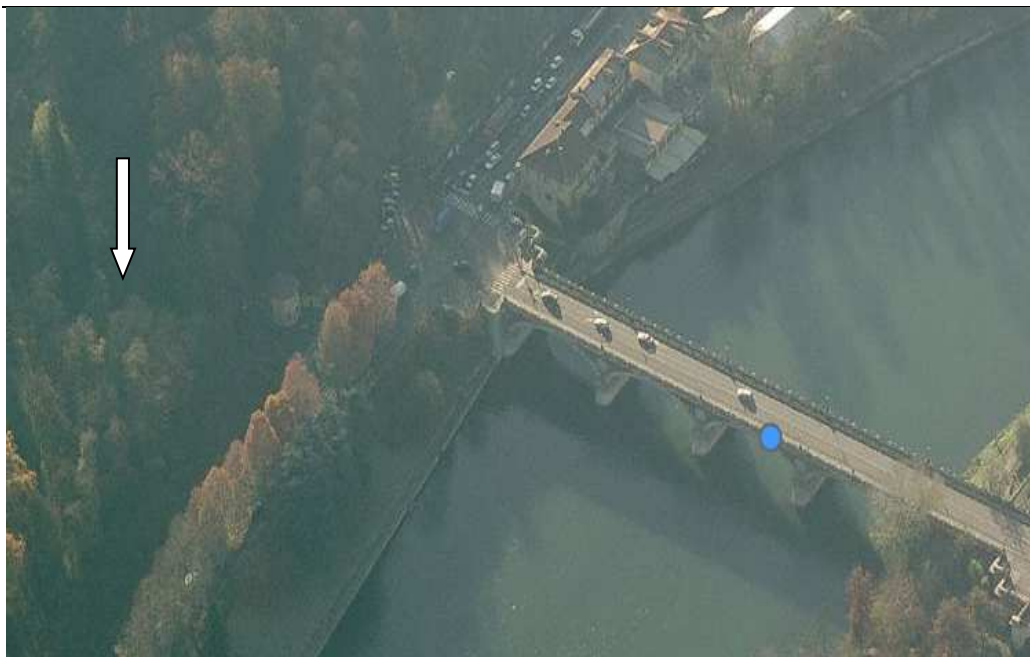
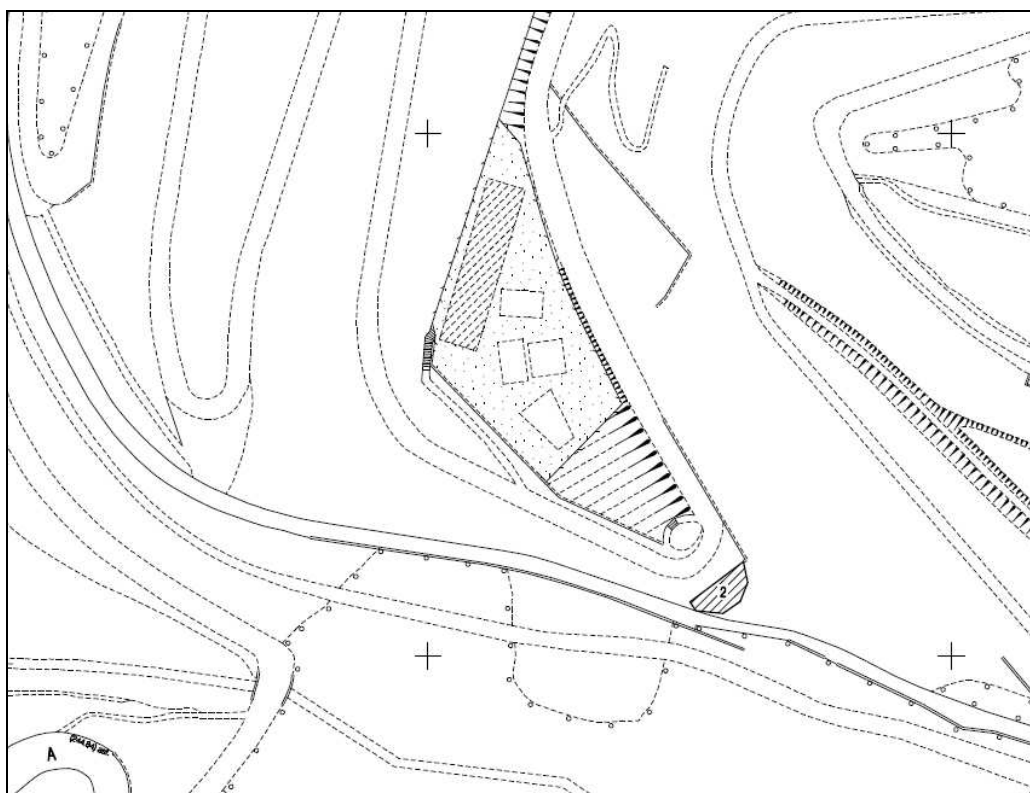
Attualmente l'edificio si presenta fatiscente con tetto in tegole a 4 falde completamente avvolto da vegetazione spontanea.

All'interno è presente un solaio in legno puntellato per tutta l'estensione.

Il Servizio Edifici Municipali ha provveduto recentemente alla posa di una recinzione protettiva a monte e a valle del cascinale al fine di evitare l'avvicinamento di persone in prossimità dell'edificio. La facciata presenta alcune lesioni di tipo strutturale.

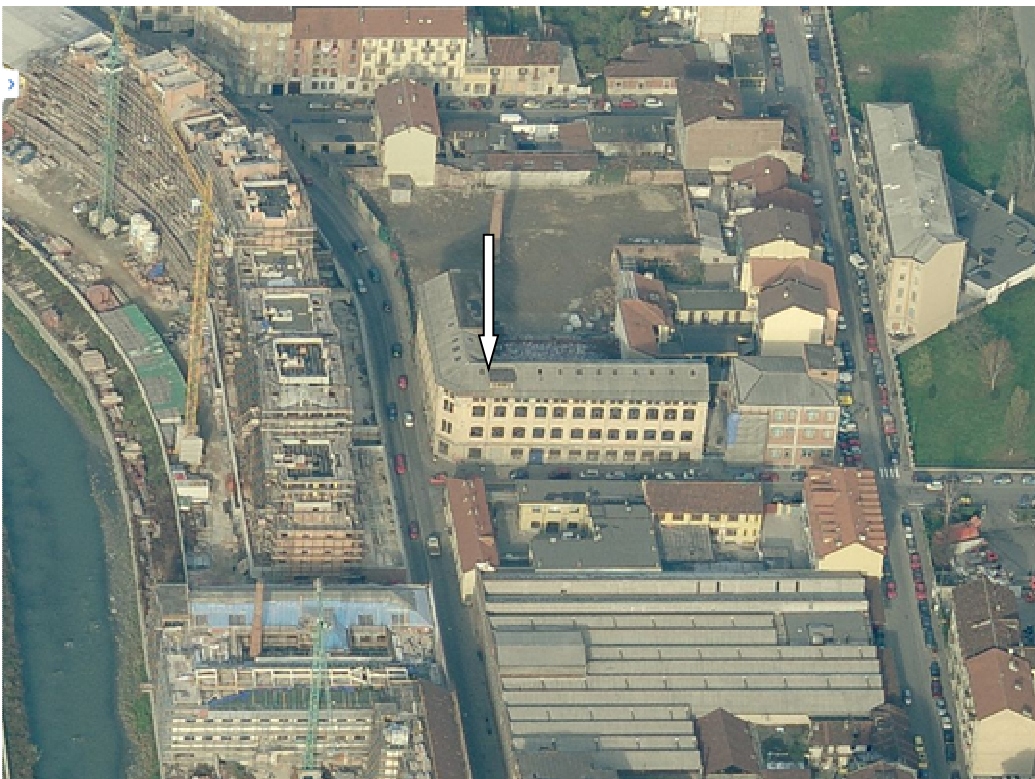
Particolare attenzione deve essere riservata alla porzione edificata che affaccia sulle vie stradali, monitorando lo stato manutentivo delle parti murarie e del manto di copertura in eternit prospettanti su suolo pubblico.

Internamente la situazione strutturale non presenta particolari segnali di degrado.

Le scale e i solai garantiscono visivamente i requisiti minimi di sicurezza pur essendo indispensabile procedere al monitoraggio periodico della situazione.

Recentemente è stato eseguito un intervento di rimozione delle porzioni vetrate fratturate e a rischio crollo su suolo pubblico. La criticità maggiore riguarda la presenza di amianto in copertura e nel controsoffitto del sottotetto e la possibile caduta di parti di intonaco da porzioni ammalorate.

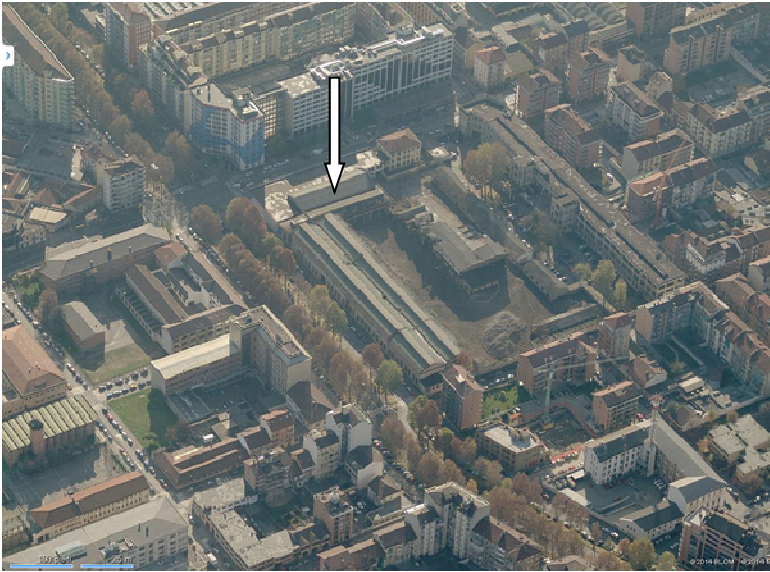
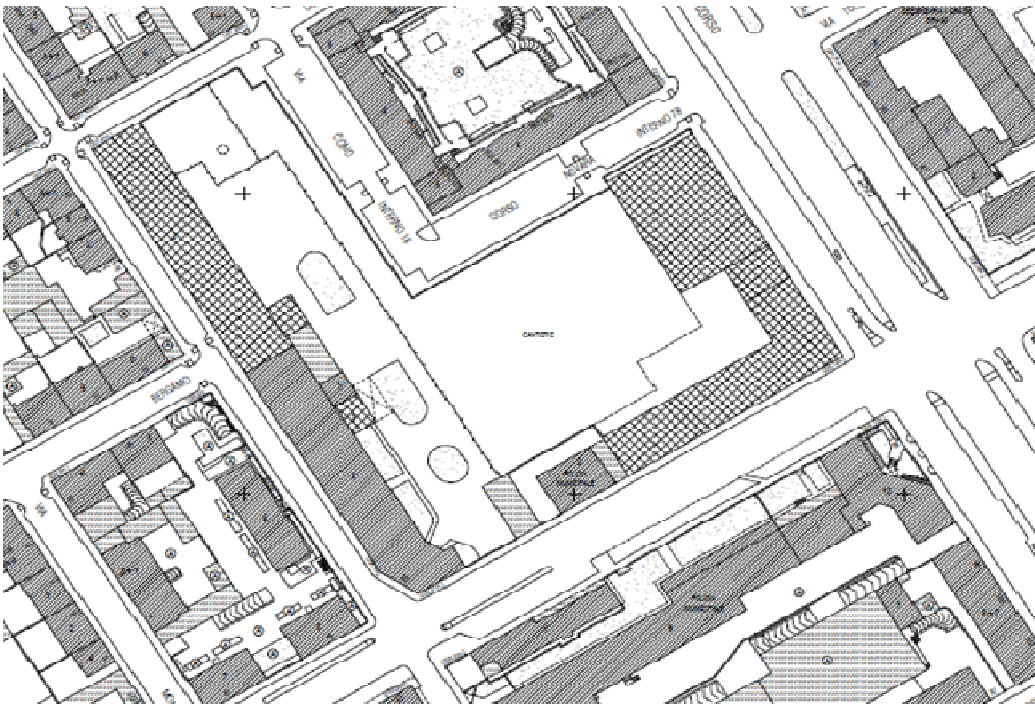
All'interno sono presenti vari locali che si sviluppano al piano terra e primo. Visivamente le strutture si presentano degradate ma non compromesse.

Le scale e i solai non garantiscono sicurezza ed è quindi necessario procedere alla verifica costante degli accessi.

La Città, a seguito della creazione di un grande varco (dimensioni circa 3,00 mt x 3,00mt) nella soletta del piano primo, ha provveduto alla relativa messa in sicurezza delimitando lo stesso con tavole da ponteggio inchiodate al pavimento ed opportunamente segnalate con nastro bianco e rosso. Sono state inoltre posizionate reti metalliche elettrosaldate sui serramenti esterni lato cortile al fine di inibire l'accesso da parte di ignoti.

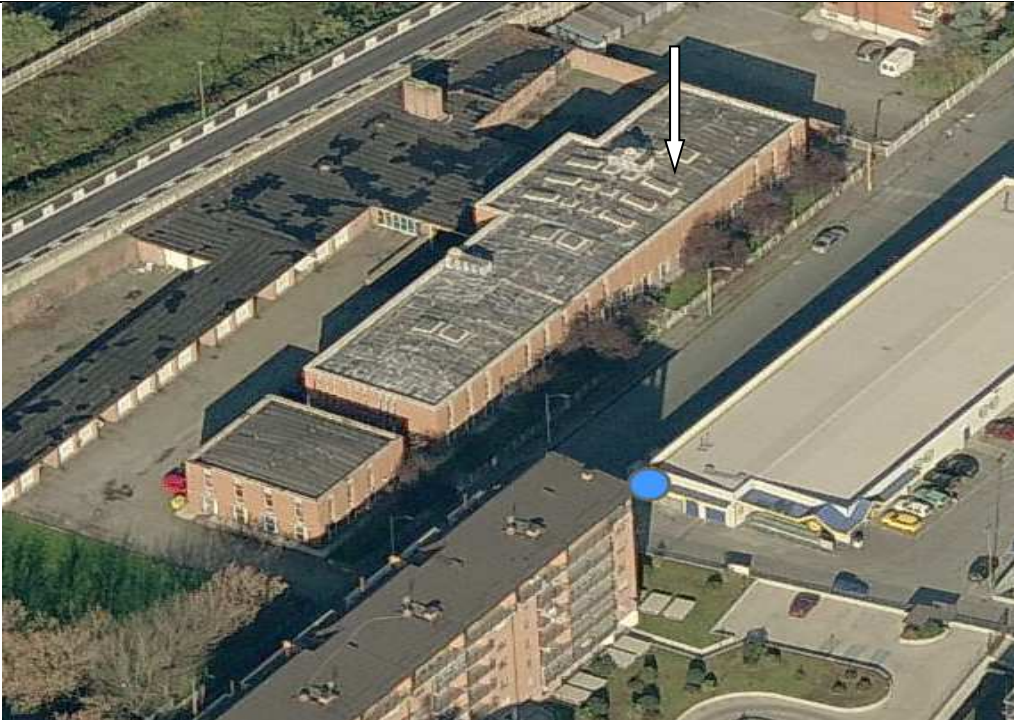
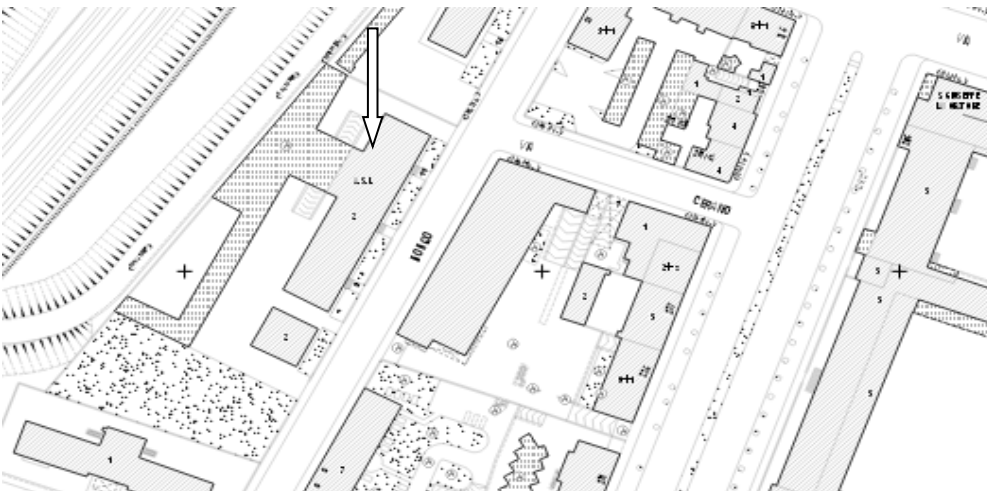
Attualmente l'immobile si presenta inutilizzato e quindi a rischio occupazione abusiva. Pur presentando visivamente una situazione strutturale visivamente accettabile (non sono infatti rilevabili lesioni e/o crepe o segni di cedimento delle superfici verticali ed orizzontali) l'immobile evidenzia lo stato di abbandono e la carenza di manutenzione. Sul fronte interno sono visibili infatti vetri rotti, la manomissione di una serranda metallica e l'accumulo di rifiuti di vario genere in area cortile.

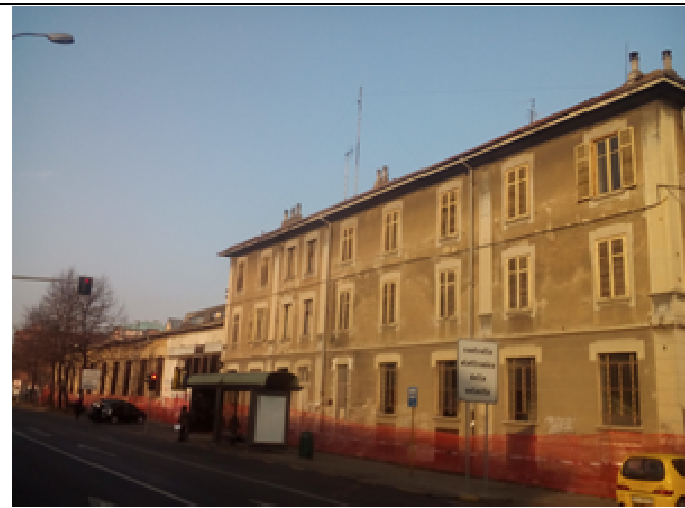
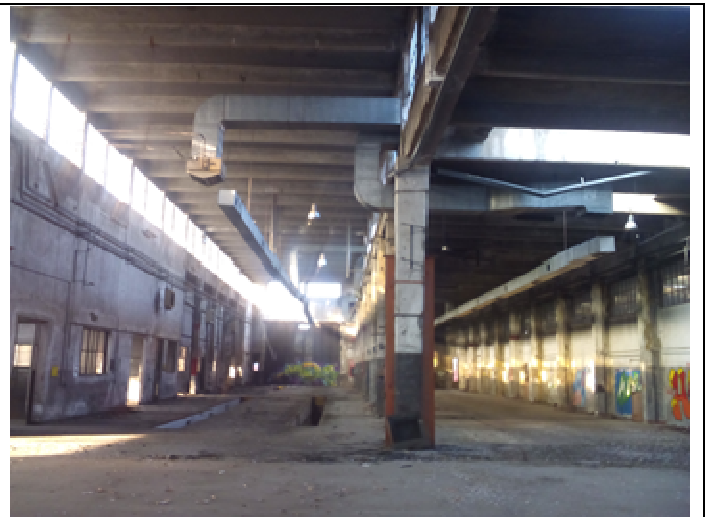
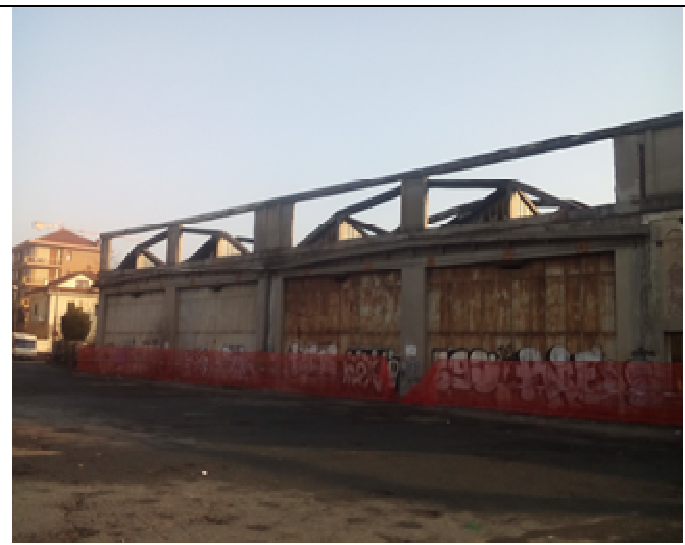
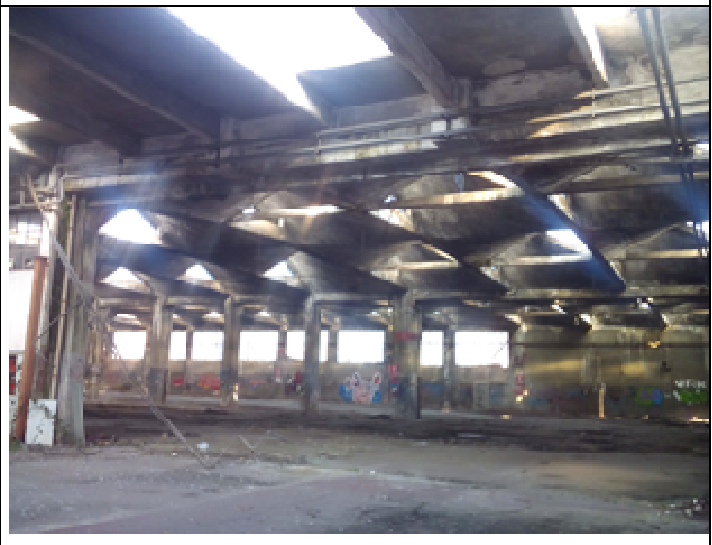
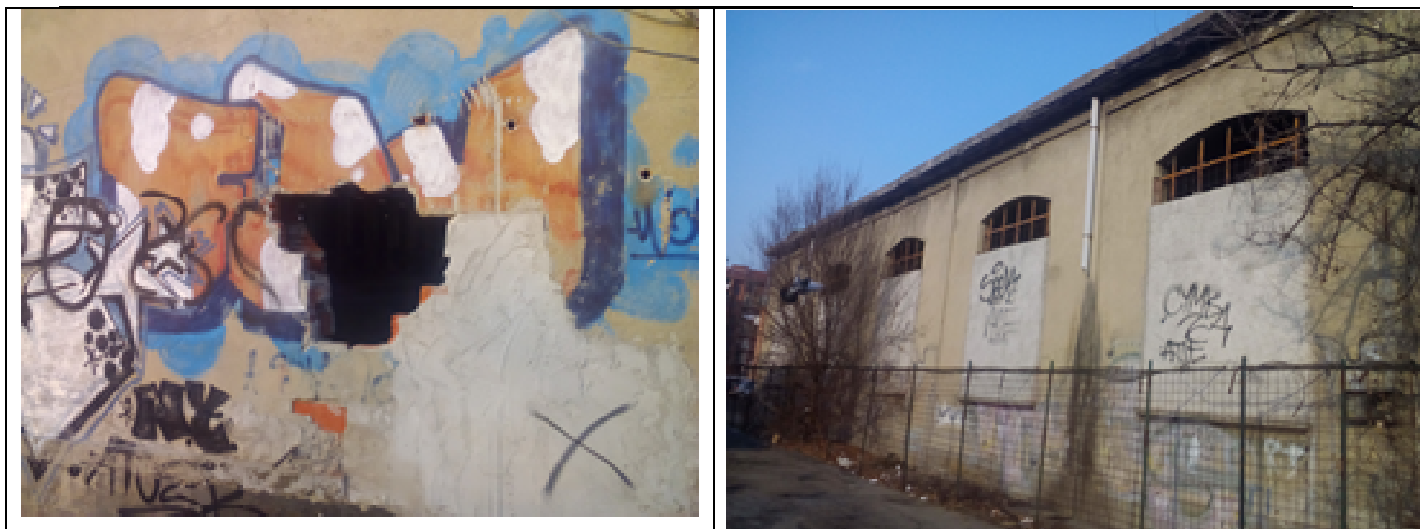
un grande locale ad 1 p.f.t per rimessaggio e manutenzione dei mezzi, n. 2 bassi fabbricati ad 1 p.f.t distaccati dal resto ed ubicati rispettivamente al centro del piazzale (ex lavaggio mezzi) e nel confine orientale del lotto (ex box deposito). Lo stato di conservazione in cui si presentano genericamente gli immobili è alquanto compromesso dal lungo tempo di inutilizzo, dalla mancanza di manutenzione e dalle occupazioni abusive che si sono verificate negli ultimi mesi. Attualmente il complesso immobiliare si presenta recintato su tutti i lati al fine di scongiurare ulteriori utilizzi illegittimi dei beni che lo costituiscono.

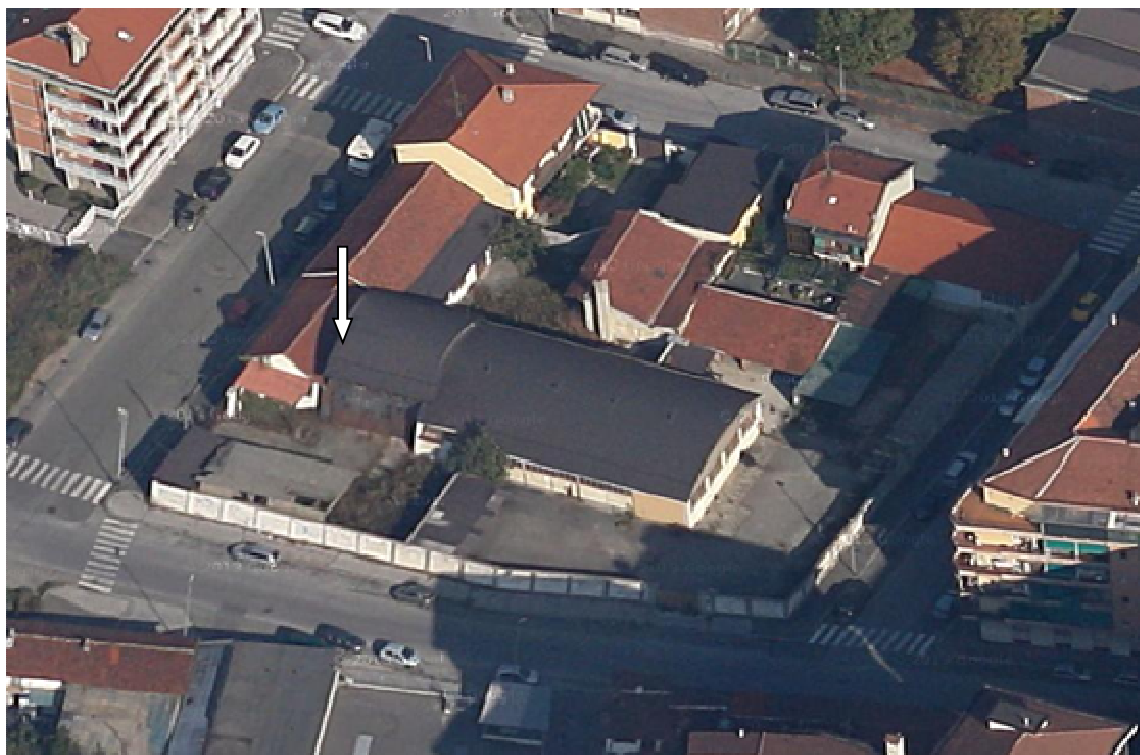
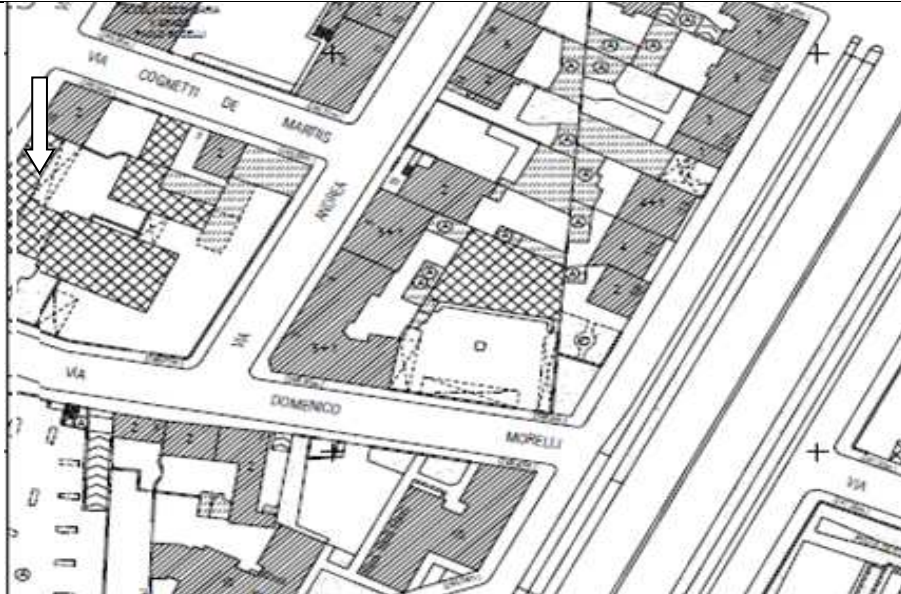
All'interno della struttura immobiliare sono presenti vari locali ad oggi completamente inutilizzati. La situazione strutturale appare visivamente buona e non vi sono segni di cedimenti in nessuno dei due fabbricati.

Nella primavera dell'anno 2014 è stato effettuato un intervento di messa in sicurezza di un pilastro in muratura (atto al sostegno del cancello carraio di ingresso) che presentava lesioni e crepe in superficie. La controsoffittatura interna si presenta in cattive condizioni di manutenzione con diversi quadrotti in fibra minerale a rischio crollo.

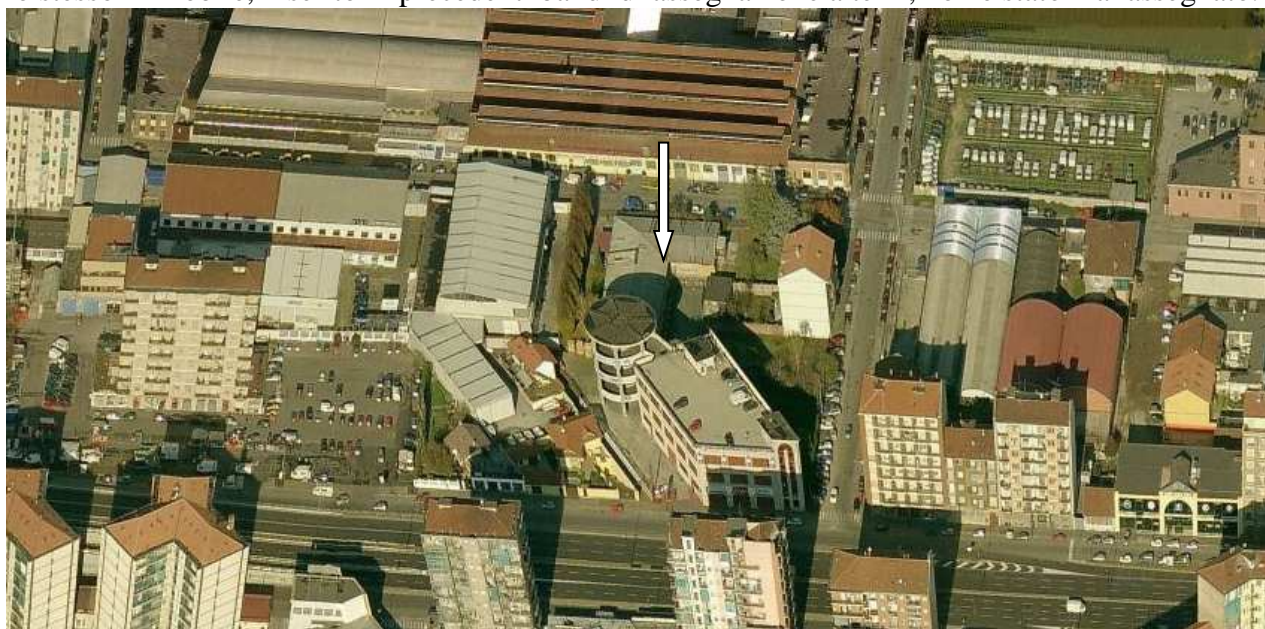
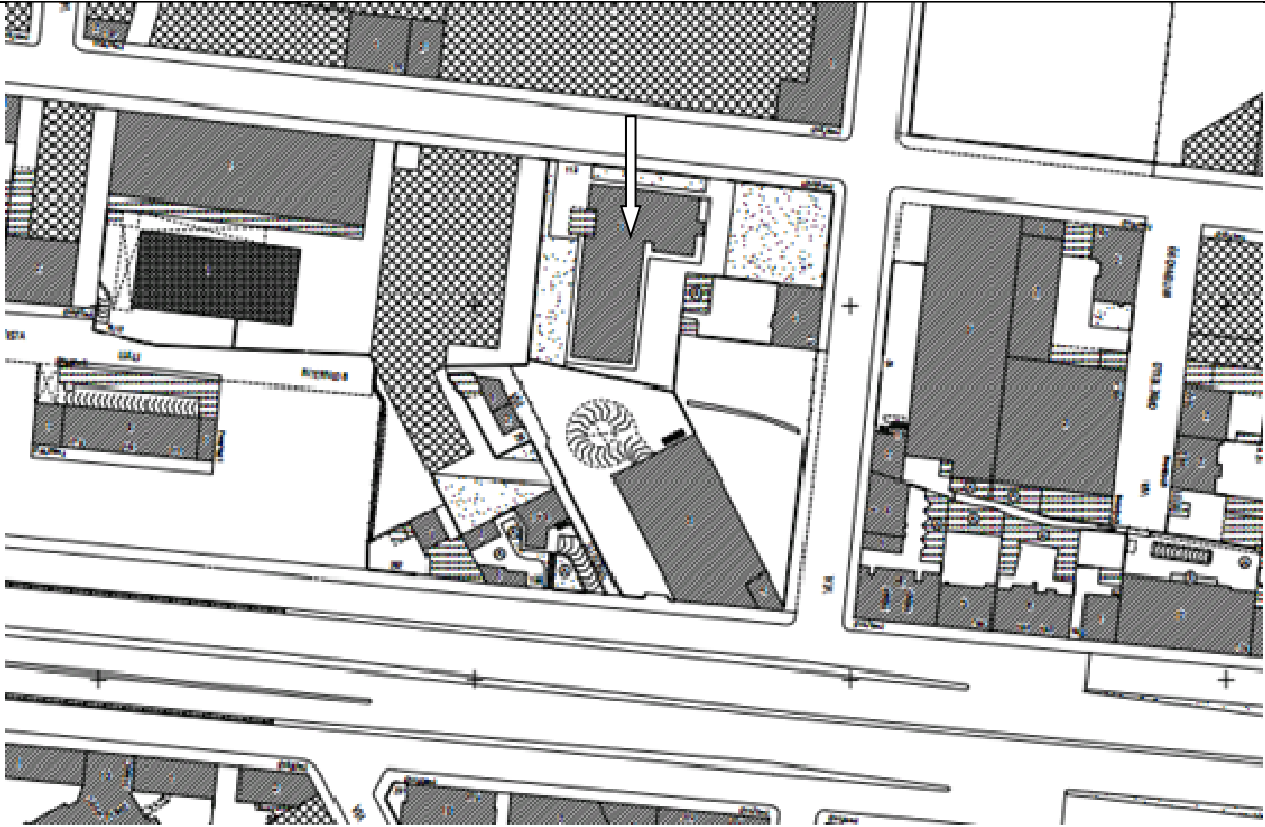
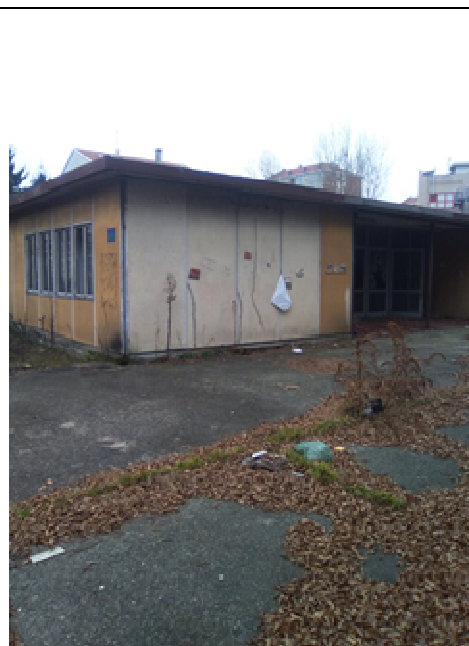
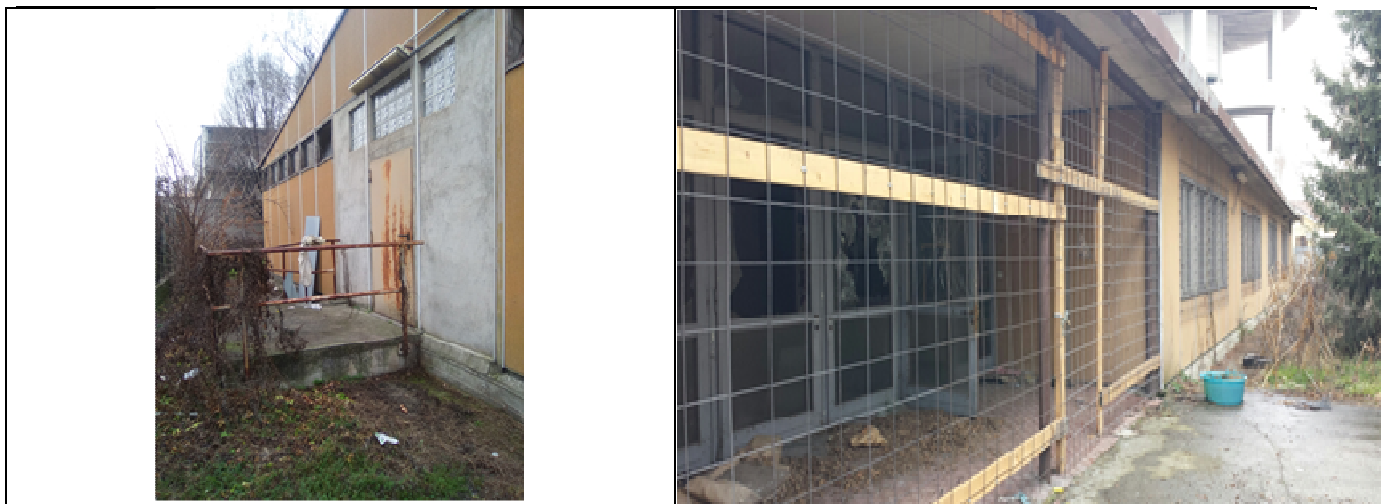
Il fabbricato rappresenta, ad oggi, la maggior criticità fra gli immobili patrimoniali soggetti a ricognizione periodica in quanto composto interamente con elementi contenenti amianto, sia esternamente che internamente e, malgrado l'esecuzione da parte della Città di diversi interventi di messa in sicurezza al fine di impedire l'accesso agli estranei, l'immobile si presenta occupato senza titolo da persone senza fissa dimora, sanitariamente a rischio per l'esposizione alle fibre d'amianto.

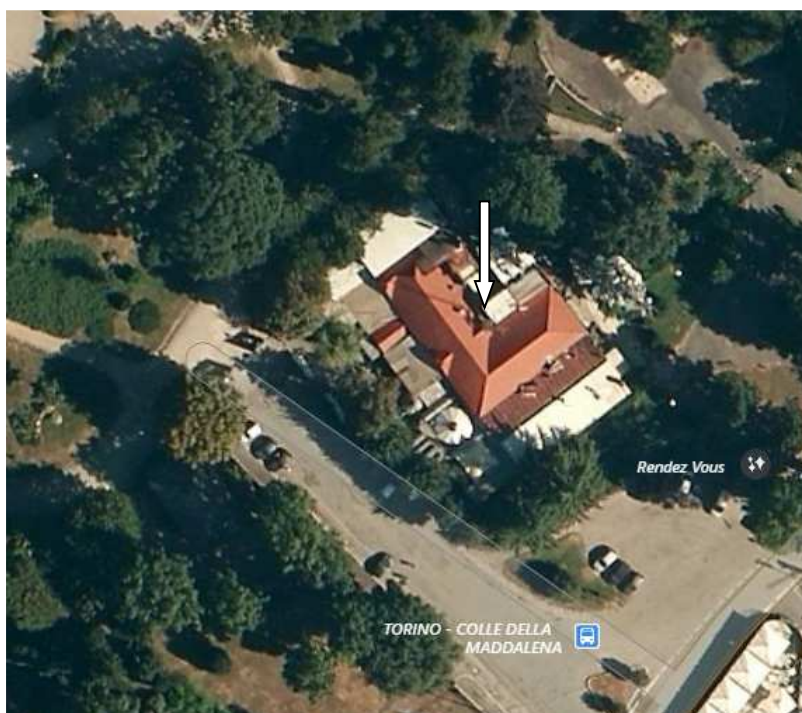
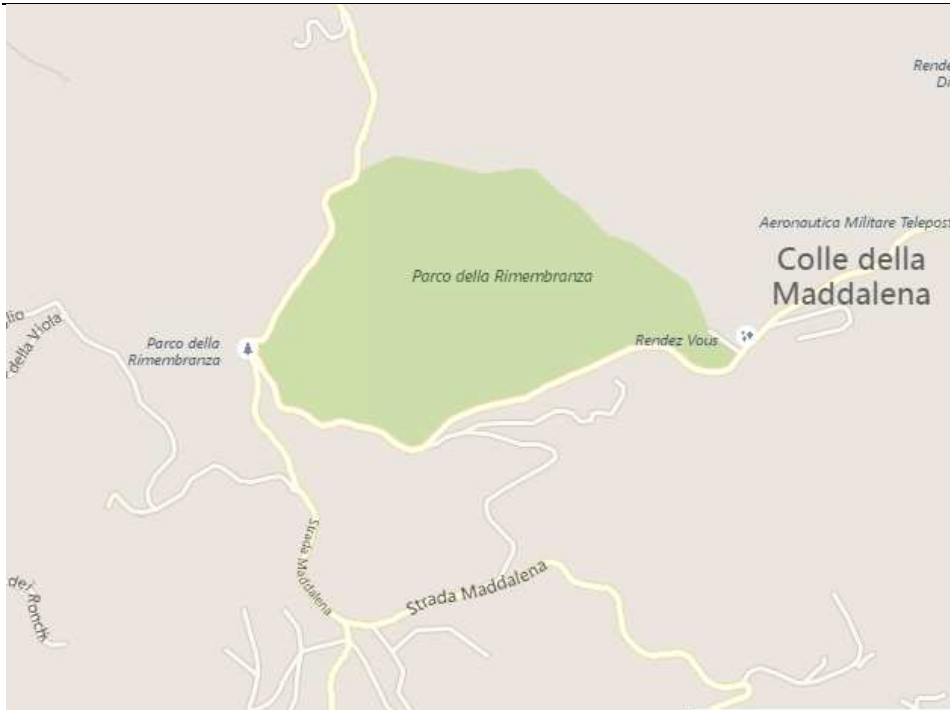
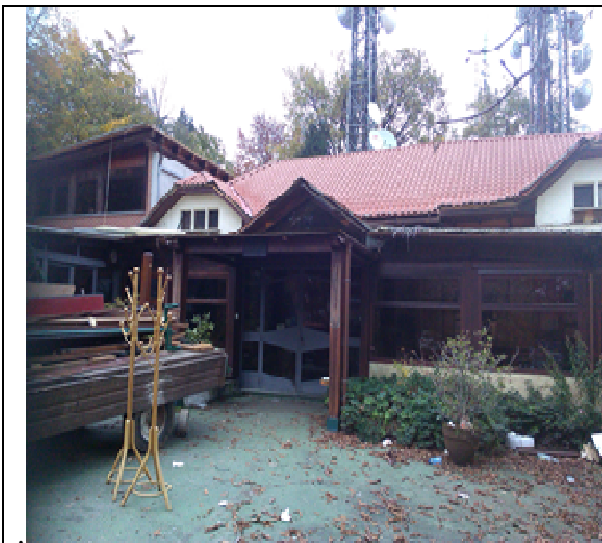
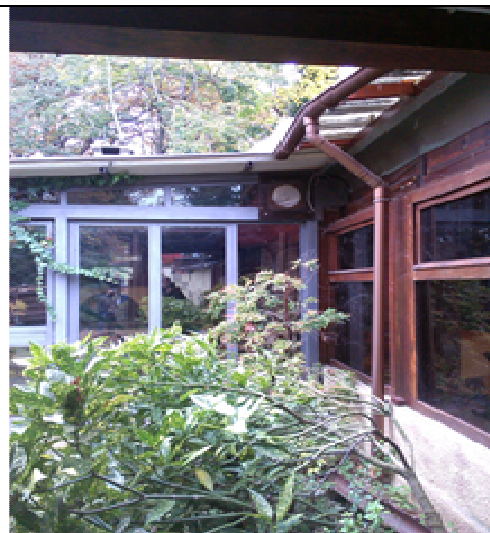
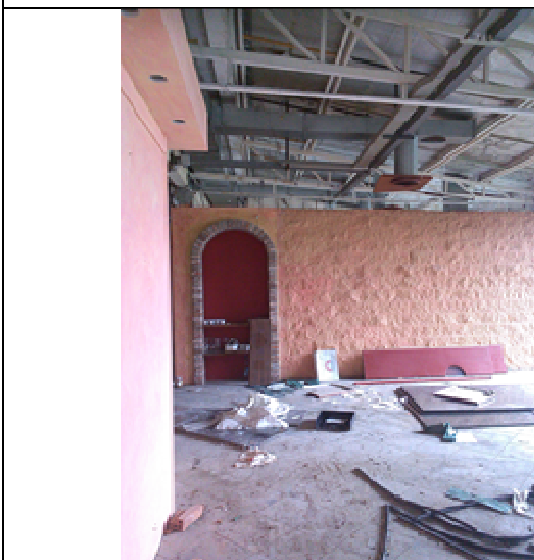
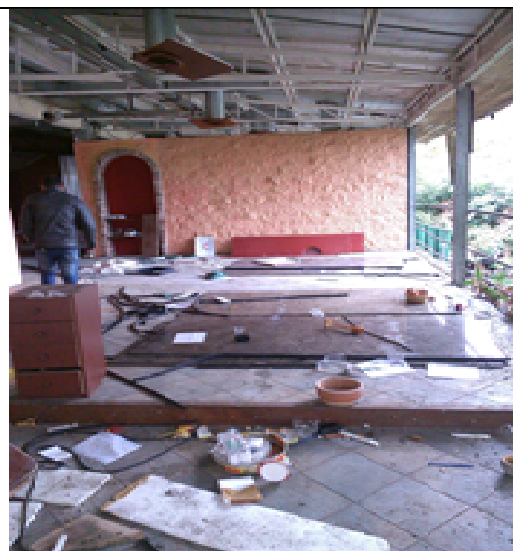
L’immobile, a seguito del rilascio da parte dell’assegnatario, è stato successivamente devastato da ignoti e la Città lo ha inserito nell’elenco degli immobili vuoti e/o ammalorati al fine di essere soggetto a ricognizione periodica. Attualmente l’edificio, malgrado i precedenti interventi eseguiti al fine di evitare accessi abusivi, richiede nuove opere di messa in sicurezza. In copertura sono presenti canne di aerazione / fumarie contenenti amianto.

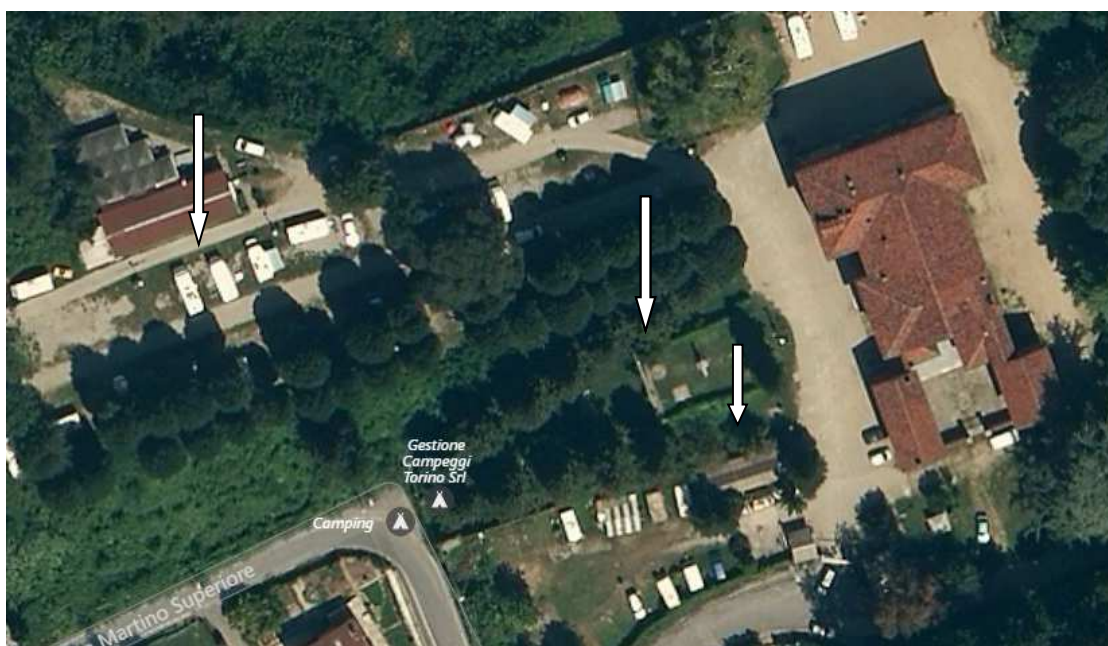
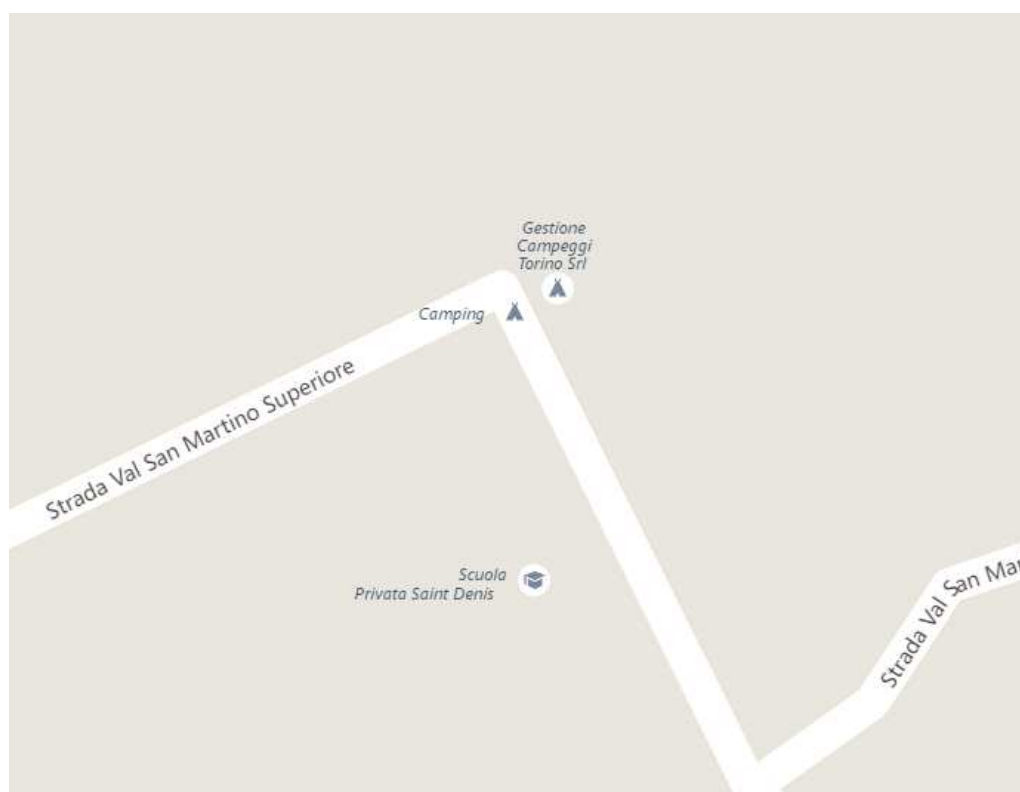
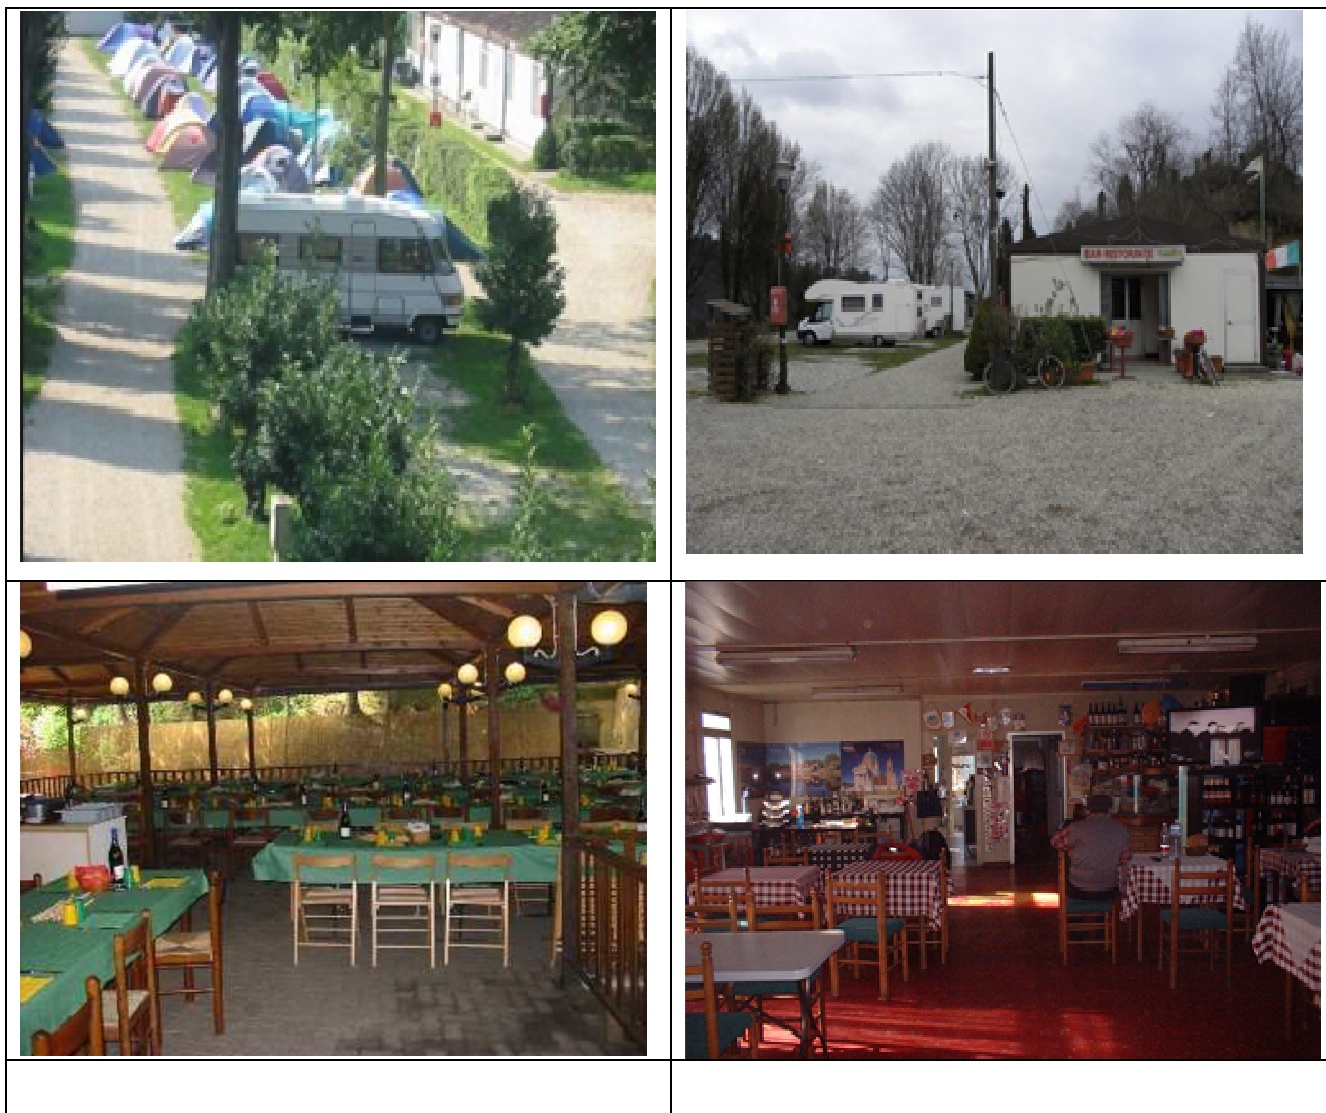
Attualmente le strutture dell'ex campeggio Villa Rey persistono all'interno del parco della villa seppur l'attività sia stata definitivamente chiusa. La struttura prefabbricata che ospitava il ristorante appare in cattive condizioni e spesso occupata da persone senza titolo. Analogamente la vicina struttura che ospitava il nucleo bagni della struttura turistica. In considerazione del contesto storico architettonico e paesaggistico in cui insiste l'edificio, l'intendimento dell'Amministrazione è quella di procedere alla relativa demolizione che potrebbe avvenire nel lasso di tempo compreso fra la redazione e approvazione del presente progetto e l'apertura dei cantieri in esso previsti.
