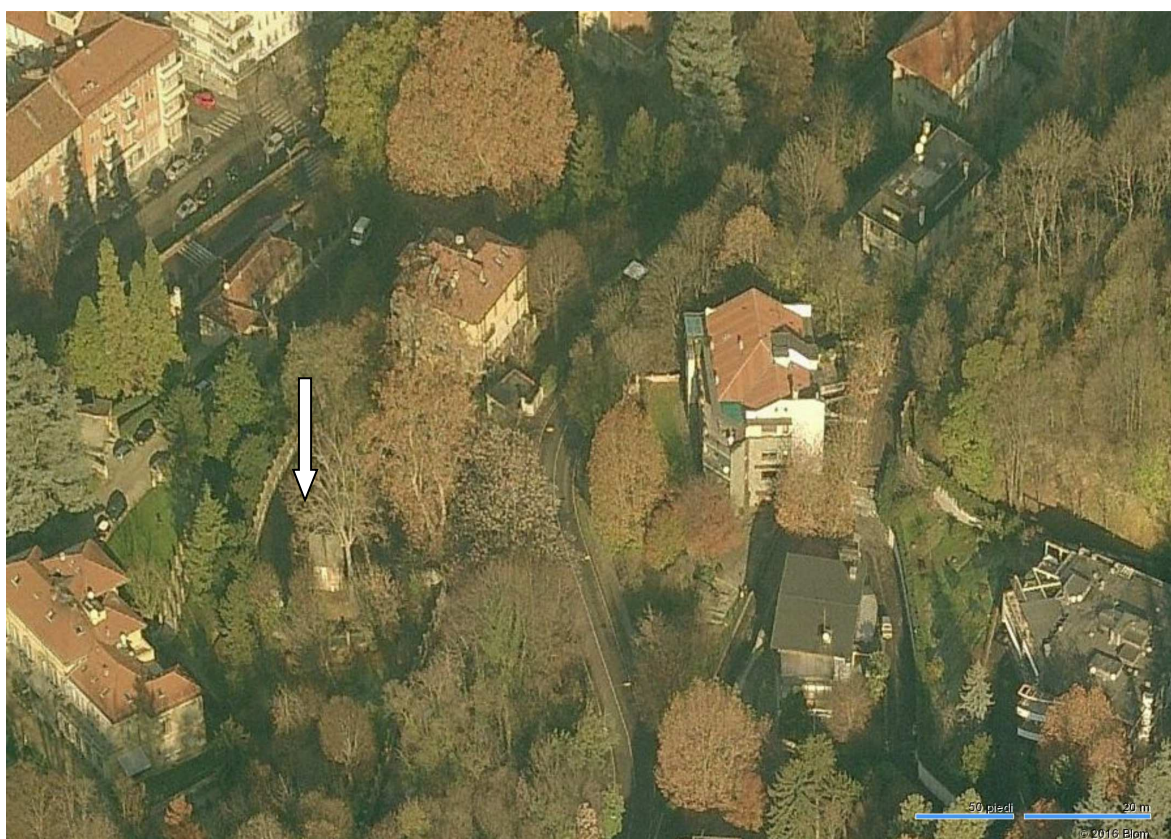
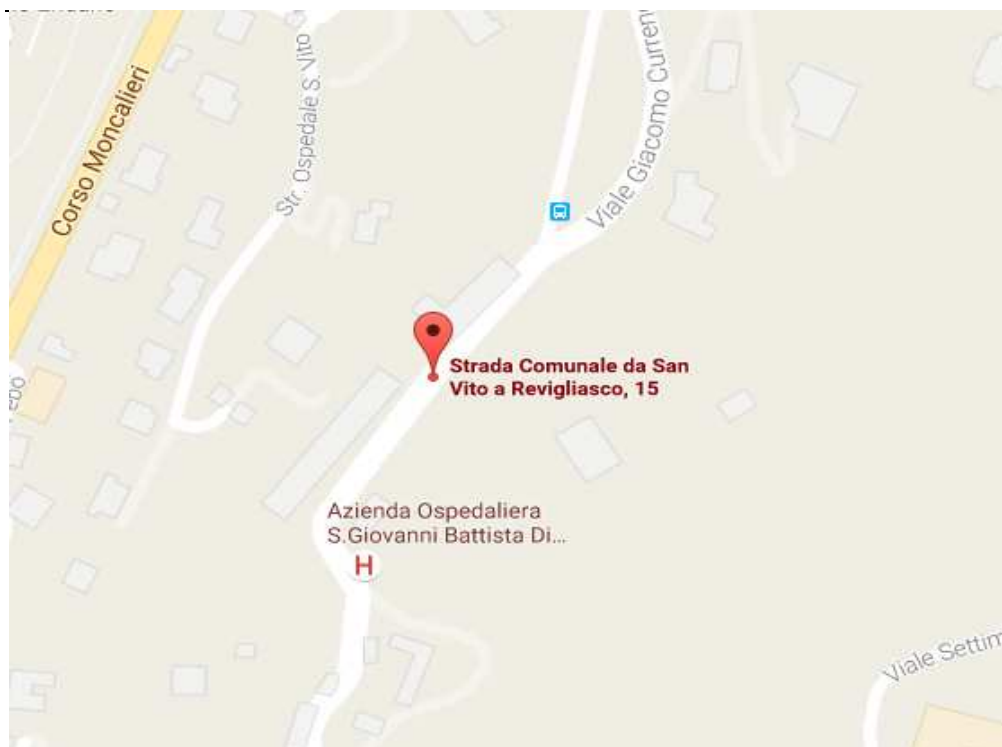
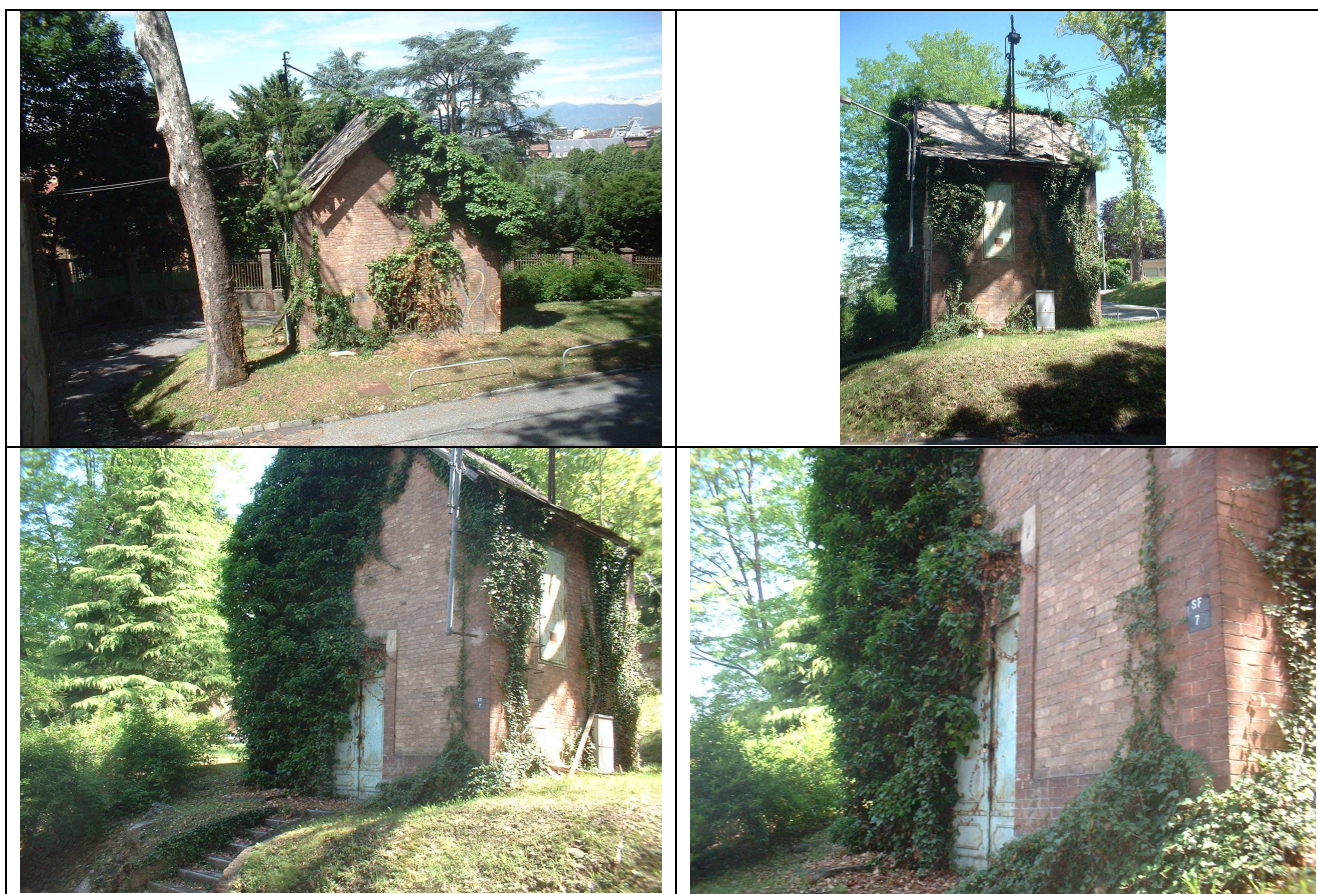
L'immobile riveste interesse culturale ai sensi degli art. 10 – 12 del D.Lgs 42/2004. Prima di essere restituito alla Città dalla attuale Società SMAT per inutilizzo, la stessa società ha provveduto alla bonifica delle tegole contenenti amianto presenti in copertura. Attualmente l'immobile si presenta in buone condizioni di manutenzione, senza particolari criticità da porre in evidenza.

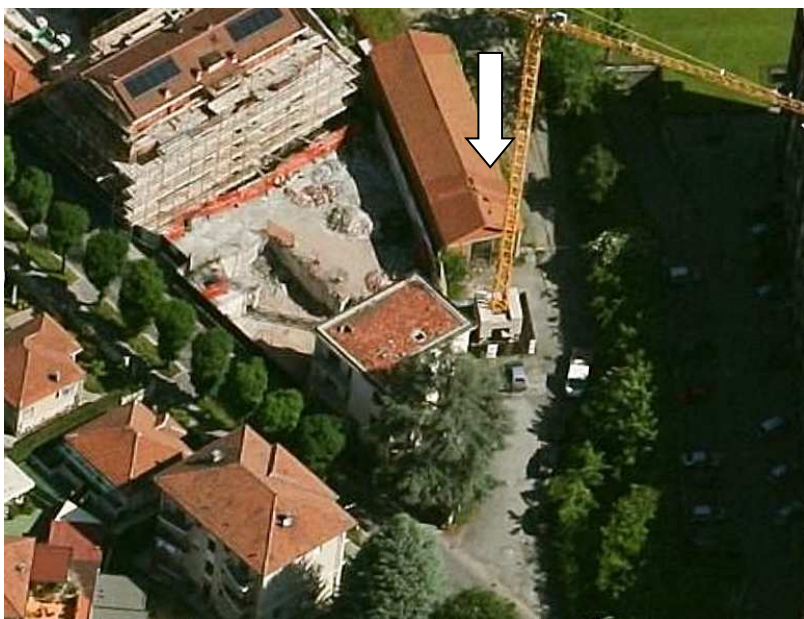
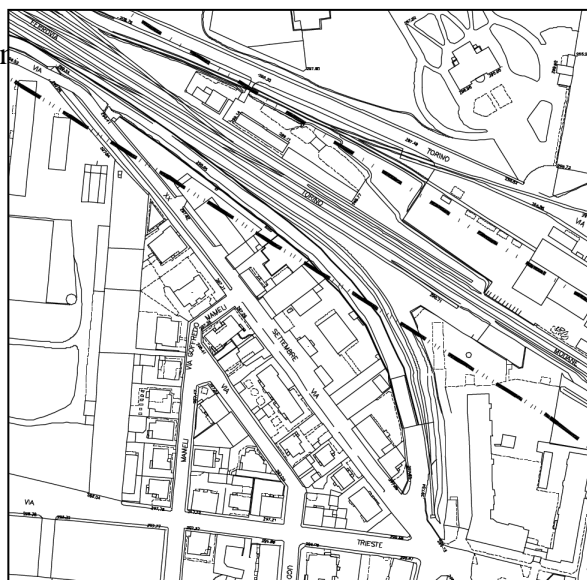
Attualmente l'area patrimoniale e il sussistente immobile presentano alcune criticità (libero accesso all'area da parte di terzi, presenza di lesione sulla muratura della tettoia e mancanza di tegole e parti di orditura) tali da dover prevedere interventi più significativi rispetto ad ordinari interventi di messa in sicurezza delle chiusure e delle recinzioni.
