### **3. Opere in progetto. Rispondenza del progetto alle finalità dell'intervento. Rispetto del prescritto livello qualitativo, dei conseguenti costi e dei benefici attesi**

Il progetto di "Manutenzione straordinaria e sicurezza esterna fabbricati dismessi e altri patrimoniali" rientra nell'ambito della pianificazione graduale, sul Programma Triennale dei LL.PP., degli interventi più opportuni in relazione alla criticità della situazione (di cui alla deliberazione della G.C. del 12 luglio 2005 n. mecc. 2005 05628/008 avente ad oggetto " Immobili di proprietà comunale in condizioni di sensibile degrado) prevedendo, ove necessario, anche la demolizione degli stessi o di porzioni di essi.

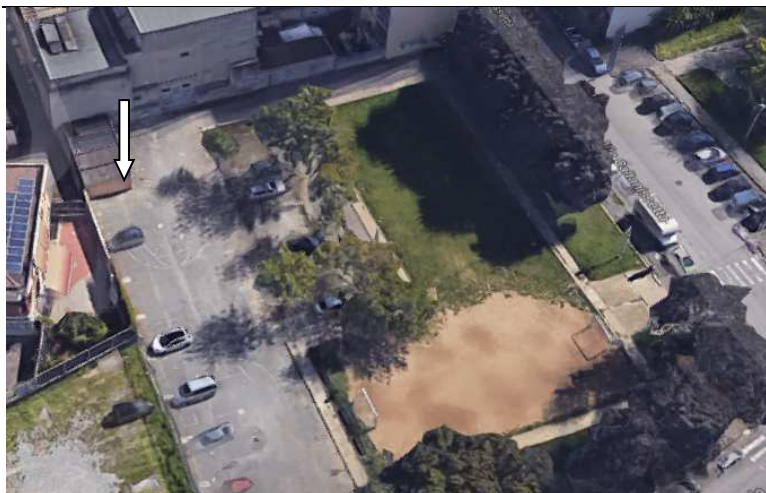
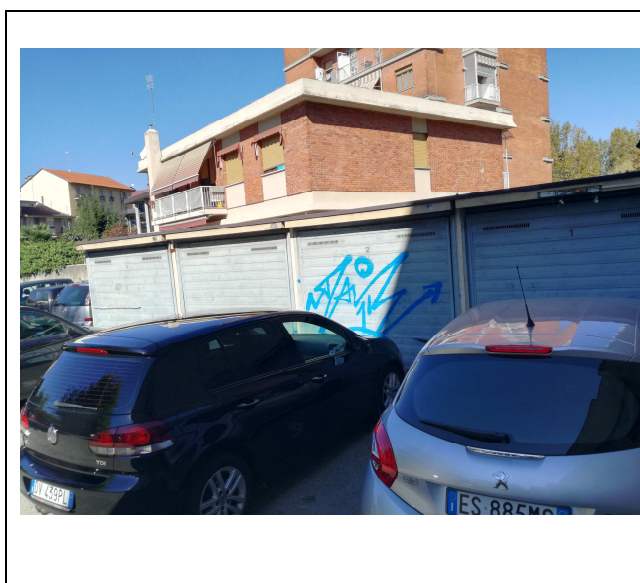
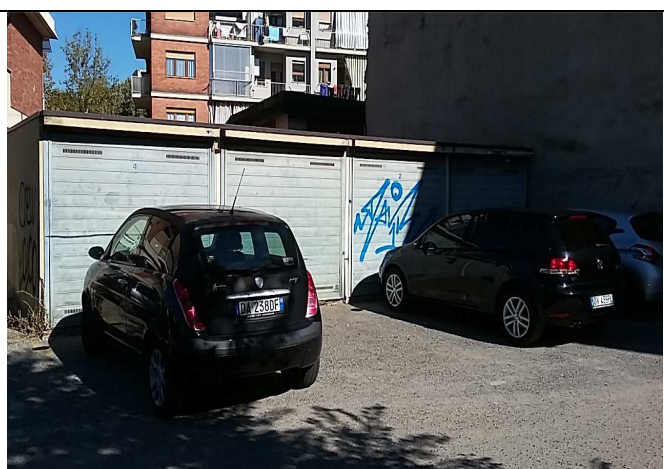
**2.27.2 V. Caltanisetta**

Trattasi di 4 bassi fabbricati ad uso box di cui non sono reperibili note storiche.

Trattasi di n. 4 box patrimoniali inutilizzati dalla Città di cui la Circoscrizione V ha richiesto la demolizione. Il volume complessivo da demolire sarà di circa 131 mc.

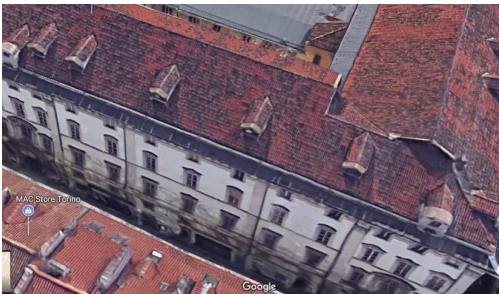
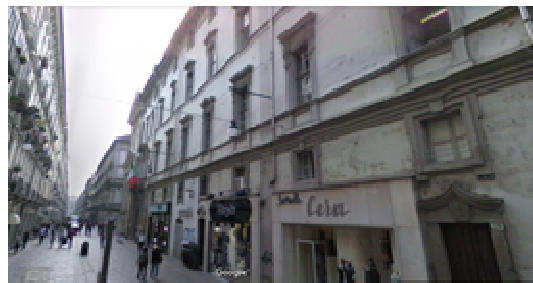
### 2.28.3 Via Garibaldi 25

Attualmente nel complesso immobiliare di proprietà della Città, sono ubicati dei servizi alla popolazione e precisamente il centro dell'Informagiovani al piano terreno degli Antichi Chiostrì e primo e gli uffici delle notifiche vigili urbani ai piani primo e secondo. L'edificio nel suo complesso necessita di urgenti lavori di manutenzione, recupero e risanamento. In considerazione dei fondi attualmente disponibili, con questo progetto si prevede di effettuare delle indagini termografiche sulla situazione delle facciate con eventuali piccoli interventi di messa in sicurezza a tutela della pubblica incolumità.

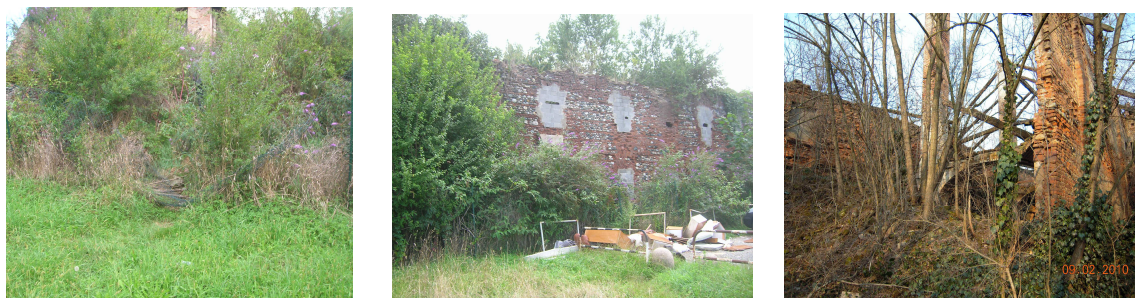
Il degrado strutturale è alquanto avanzato e il rischio di nuovi crolli è reale, considerata la criticità delle strutture visibilmente lesionate. Dell'antica cascina sono accessibili solamente pochi locali e ormai quasi tutti i soffitti sono crollati.

E' pertanto necessario provvedere al relativo disboscamento con pulizia del sedime al fine di

permettere la messa in sicurezza e, ove necessario, la demolizione delle parti di struttura più collassate e quindi maggiormente pericolose.

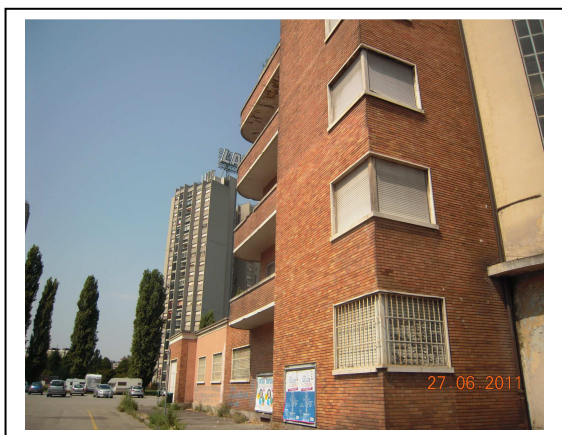
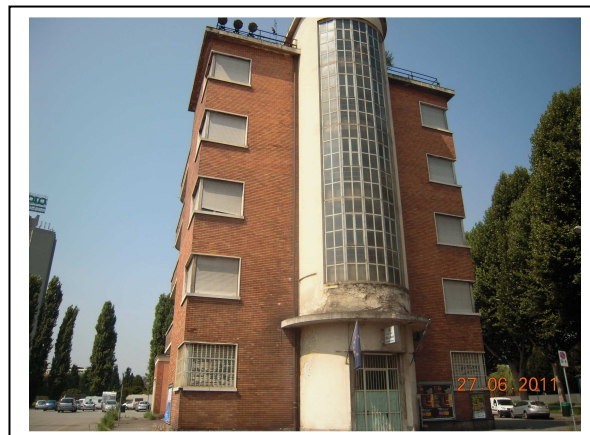
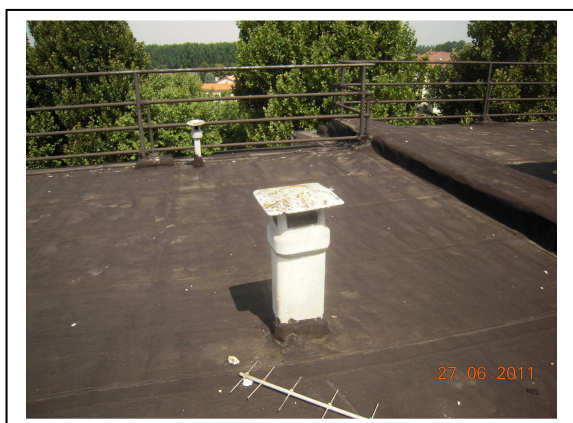
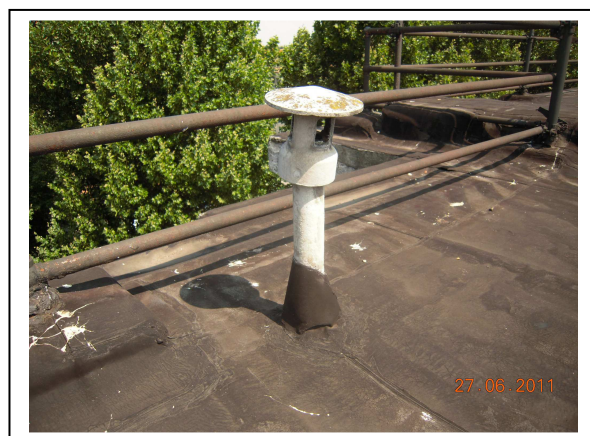
Sono previste verifiche in quota su porzioni di intonaco e in corrispondenza degli intradossi dei balconi e dei terrazzamenti al fine di rimuovere le parti a rischio di crollo verso il sottostante piazzale.

L'intervento sarà eseguito con l'utilizzo di piattaforma elevatrice che opererà nell'ambito di un'area di occupazione suolo pubblico opportunamente predisposta e protetta con idonea recinzione.

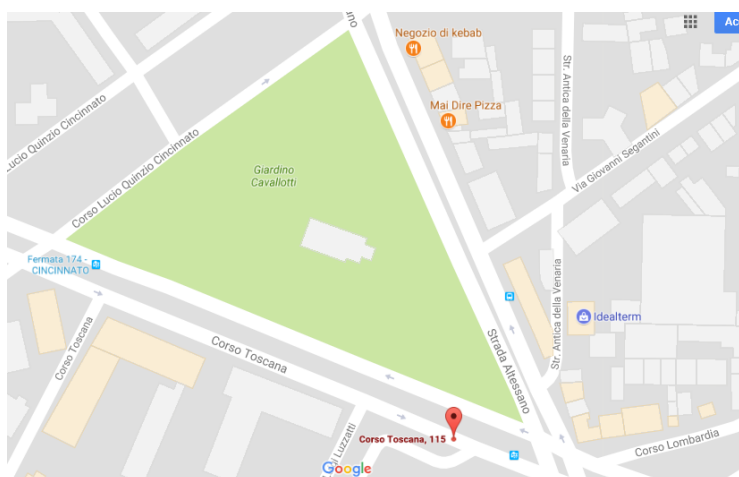
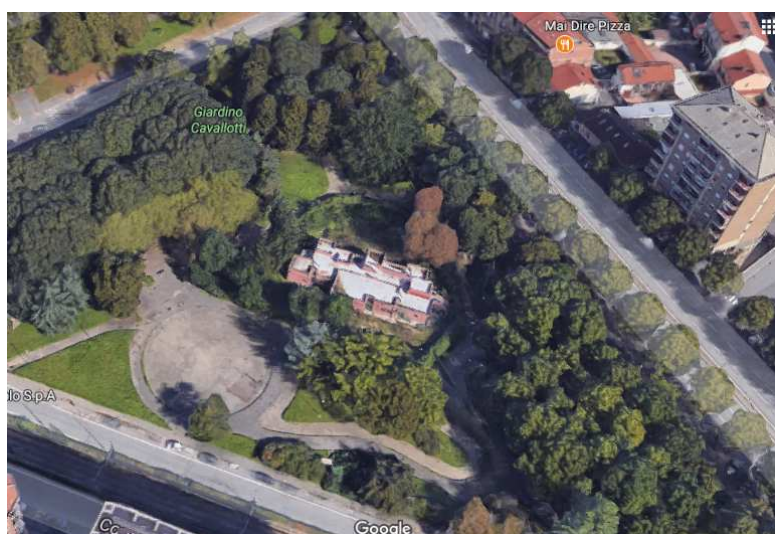
### C.so Toscana pross. civico 115.

Immobile ubicato all'interno del Giardino Cavallotti, circondato da fitta boscaglia che non impedisce comunque l'accesso a disperati e abusivi. L'immobile presenta un'altezza variabile fra ml 3,60 e ml 5,20 circa, con struttura in cls armato e copertura piana praticabile. In copertura è presente una guaina su tappetino isolante di alcuni cm in polistirolo mentre il sottostante soffitto del piano terra si presenta controsoffittato, in alcuni locali, con elementi in fibra minerale mentre nei restanti locali sono visibili lastre rettangolari con lana di roccia isolante su tutta la superficie.

La fase di demolizione verrà eseguita adottando tutte le misure necessarie a garantire la sicurezza dell'ambiente e degli operatori coinvolti e tutti i provvedimenti finalizzati alla riduzione al minimo del disturbo senza tralasciare l'ottimizzazione dei tempi.

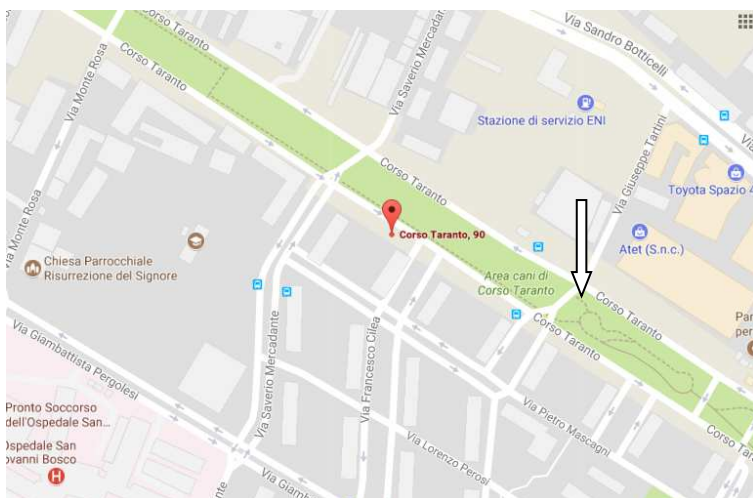
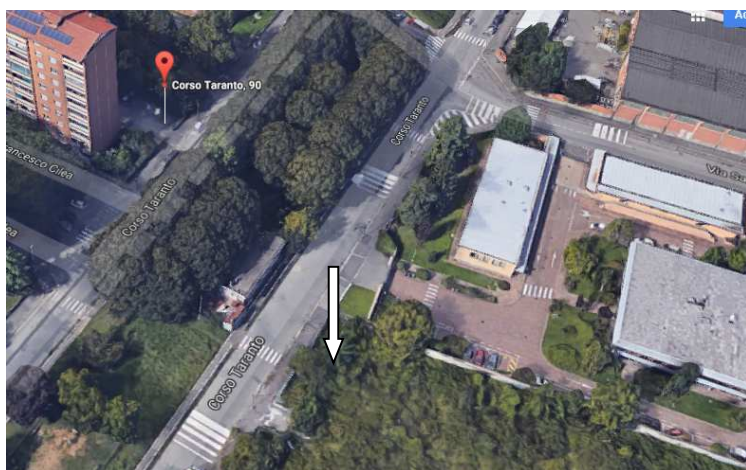
L'edificio patrimoniale è ubicato sulla banchina alberata centrale di Cso Taranto, a ridosso sul lato nord della pista ciclabile. Trattasi di un vecchio centro d'incontro dismesso che negli anni era stato oggetto di diverse ipotesi di riutilizzo e di un progetto di riqualificazione che prevedeva la realizzazione di un centro di aggregazione dove ai classici campi da bocce per i pensionati si affiancavano, fra gli altri, campi da beach volley per i ragazzi e un centro d'assistenza per i disabili. In considerazione che nessuna ipotesi ha trovato soluzione, la Circoscrizione VI ha richiesto di procedere alla demolizione in favore di un'area giochi.

L'immobile è costituito da n. 1 p.f.t. con piano seminterrato raggiungibile per mezzo di scala esterna; la struttura portante è in c.a., con copertura piana non praticabile. Molti rifiuti sono visibili all'interno dell'edificio e gli stessi saranno smaltiti durante l'intervento. Il seminterrato presenta un'altezza utile di ml 2,54 e l'altezza del piano terra di ml 4,65 per una cubatura totale di circa mc 800,00.

La fase di demolizione verrà eseguita adottando tutte le misure necessarie a garantire la sicurezza dell'ambiente e degli operatori coinvolti e tutti i provvedimenti finalizzati alla riduzione al minimo del disturbo senza tralasciare l'ottimizzazione dei tempi.

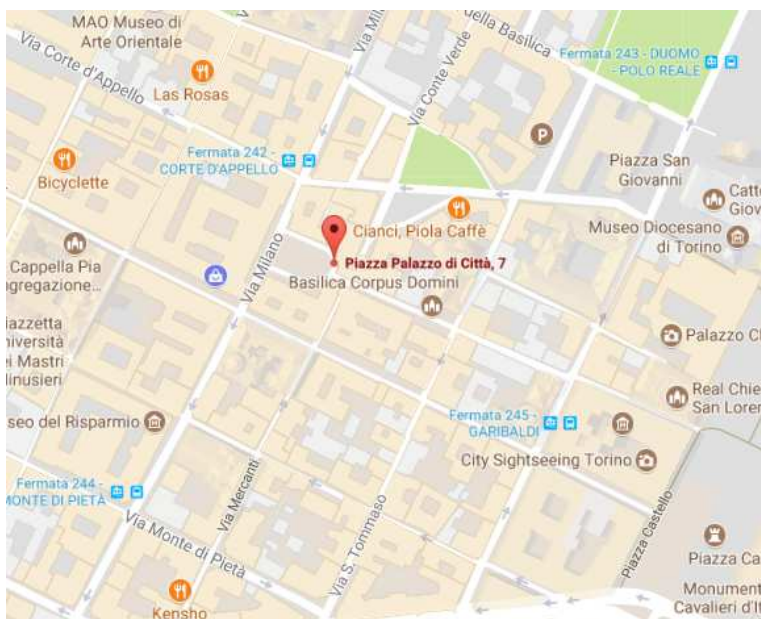
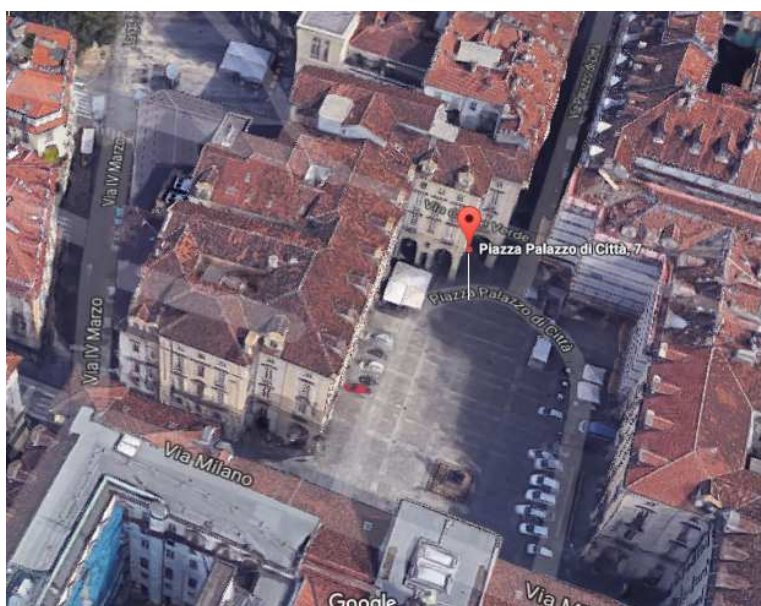
## Piazza Palazzo di Città 7

Trattasi di un immobile patrimoniale utilizzato ad uso uffici da parte dell'Amministrazione Comunale. E' costituito da un porticato lato piazza, il sottostante piano 1<sup>^</sup> ammezzato, i piani 2<sup>^</sup>- 3<sup>^</sup> - 4<sup>^</sup> e il 5<sup>^</sup> a livello sottotetto. L'attuale verifica esclusivamente visiva evidenzia alcuni tratti ammalorati sulla piazza (in corrispondenza del fronte all'intersezione con la Via Conte Verde), su Via Milano e nei cortiletti con accesso rispettivamente da Via Conte Verde 5 e da Via IV Marzo.

Il progetto prevede pertanto l'effettuazione di indagini termografiche sulle facciate nel tratto compreso fra il porticato di Via Conte Verde, la stessa piazza e la Via Milano angolo Via IV Marzo, integrata dalla parete ovest del cortile accessibile da Via IV Marzo. Si procederà inoltre alla verifica manuale sulla stabilità degli stessi intonaci mediante battitura manuale con martelletto di gomma e la spicconatura dell'intonaco nel tratto succitato e su un tratto di parete in corrispondenza della discesa pluviale del cortiletto con accesso da Via Conte Verde 5. L'intero intervento avverrà con l'utilizzo di piattaforma elevatrice che opererà nell'ambito di un'area cantiere protetta in corrispondenza della Piazza Palazzo di Città e in corrispondenza del porticato al fine di evitare l'accesso in area operativa. L'avanzamento dei lavori avverrà per tratti di facciata e come meglio riportato nel PSC.
