RECUPERO, RIQUALIFICAZIONE FUNZIONALE E MANUTENZIONE FABBRICATI MUNICIPALI-OP.4514

PROGETTO ESECUTIVO

RELAZIONE TECNICO ILLUSTRATIVA

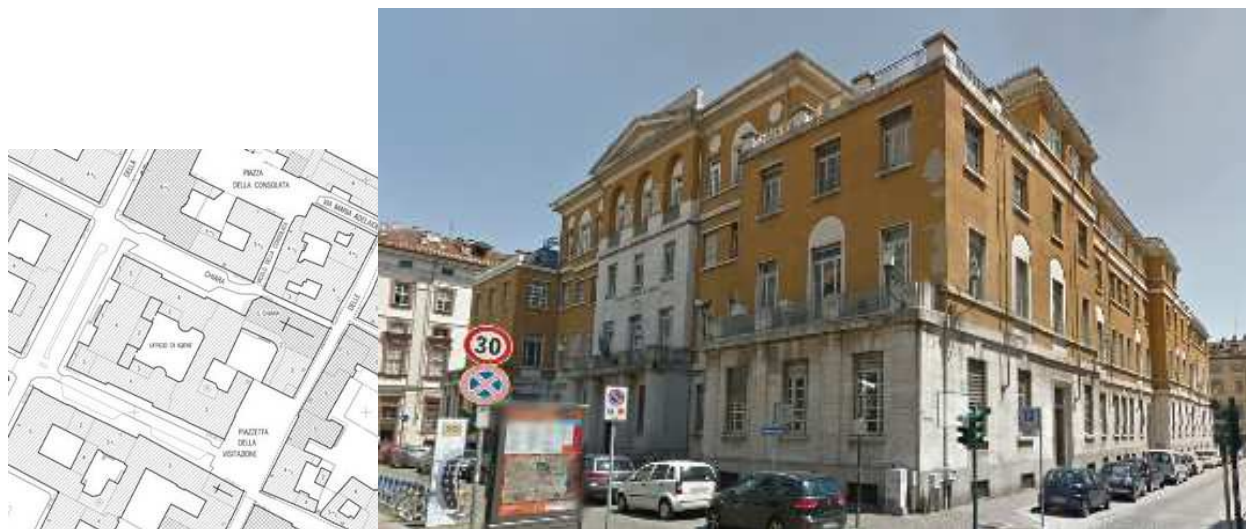
Via della Consolata 10 – sede di uffici comunali e ASL (impermeabilizzazione 3 terrazzi)

La struttura dell'edificio è in cemento armato con copertura a falde inclinate. L'ultimo piano presenta quattro ampi terrazzi piani praticabili che in alcuni casi ospitano impianti tecnologici a servizio dell'edificio.

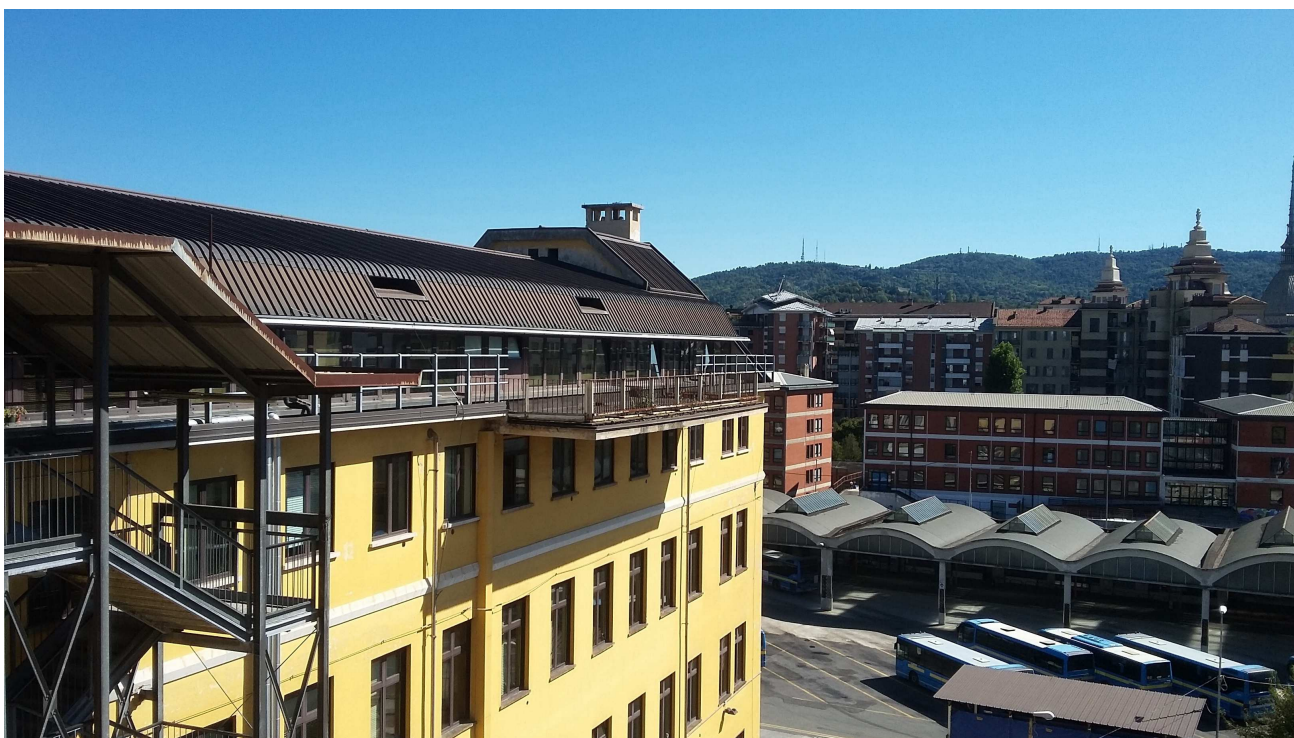
Via Bazzi 4 – sede direzione Servizi Educativi del Servizio Edilizia scolastica (taglio soletta del terrazzo a sbalzo)

Terrazzo a sbalzo del 5° piano fuori terra

In particolare, a seguito delle verifiche tecniche effettuate sul fabbricato e della richiesta di intervento urgente del 03/03/2017 prot.3366/044 del Dirigente di Area Servizi Educativi, è emersa la necessità di intervenire su una delle facciate laterali interno cortile, che in corrispondenza del cornicione presenta distacchi di cemento presumibilmente dovuti ad infiltrazioni d'acqua piovana dal terrazzo superiore.

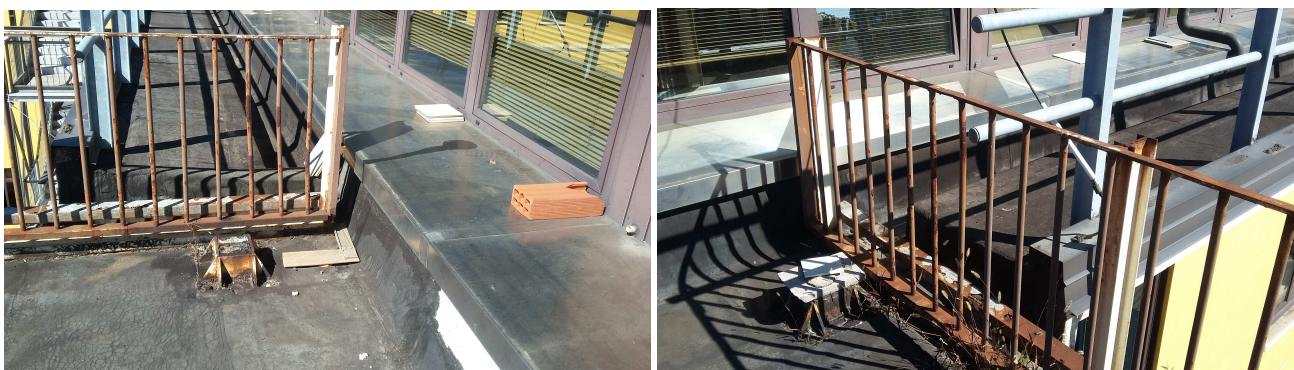
Particolari di aggancio della soletta del terrazzo a sbalzo
