CITTA' DI TORINO

RECUPERO, RIQUALIFICAZIONE FUNZIONALE E MANUTENZIONE SEDI DELLA POLIZIA MUNICIPALE, CASERME E COMMISSARIATI

PROGETTO ESECUTIVO

MAGAZZINO DI DIVISIONE - POLIZIA MUNICIPALE

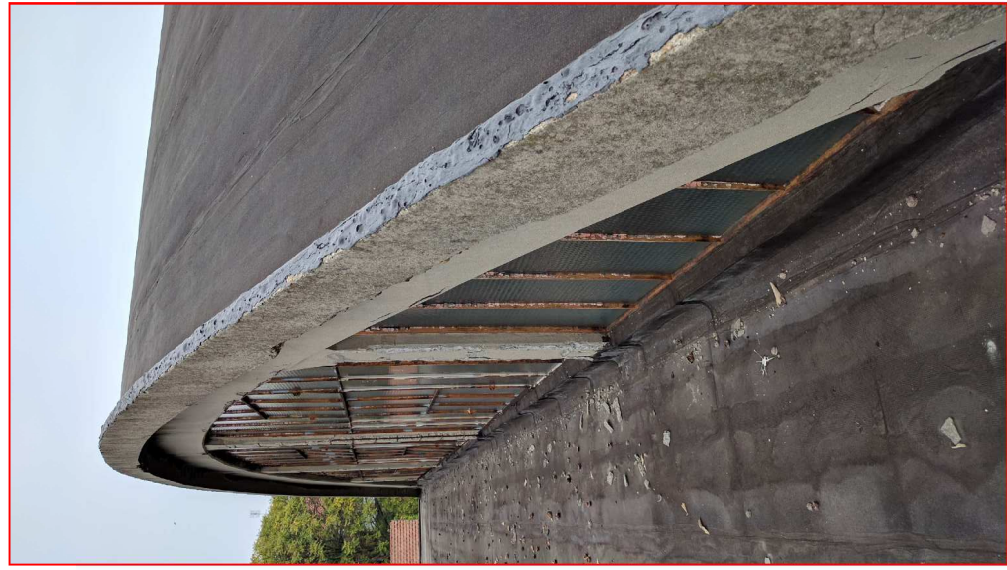
Copertura piana e centinata

- Impermeabilizzazione coperture
- Messa in sicurezza parte della copertura piana e centinata oggetto di recupero
- Ripristino superfici in c.a. e rimasticatura vetri su copertura piana

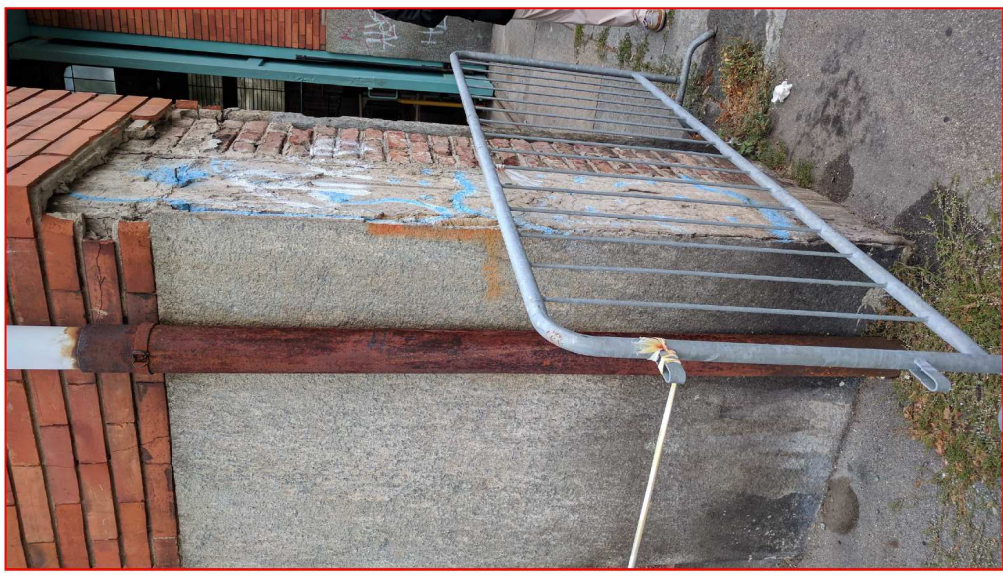
Zoccolo in pietra mancante

Inserimento dello zoccolo in luserna mancante
