RESTAURO MURAZZI DEL PO
INTERVENTI DI SISTEMAZIONE MANUFATTI ESTERNI
(cod. opera 4110)

PROGETTO ESECUTIVO

OGGETTO RILIEVO STATO DI FATTO MAPPATURA STATO DI DEGRADO DEI MANUFATTI DOCUMENTAZIONE FOTOGRAFICA					NOME-FILE	Scala Plot
					SCALA	
REV	MODIFICHE	DATA	DISEGNATO	CONTROLLATO	<div style="border: 1px solid black; border-radius: 15px; padding: 10px; text-align: center;"> ELABORATO AR-3 </div>	
0	EMISSIONE	giugno 2015				
1						
2						
3						
4

MURAZZI DI PO – PARTE A MONTE DEL PONTE DI PIETRA
DOCUMENTAZIONE FOTOGRAFICA

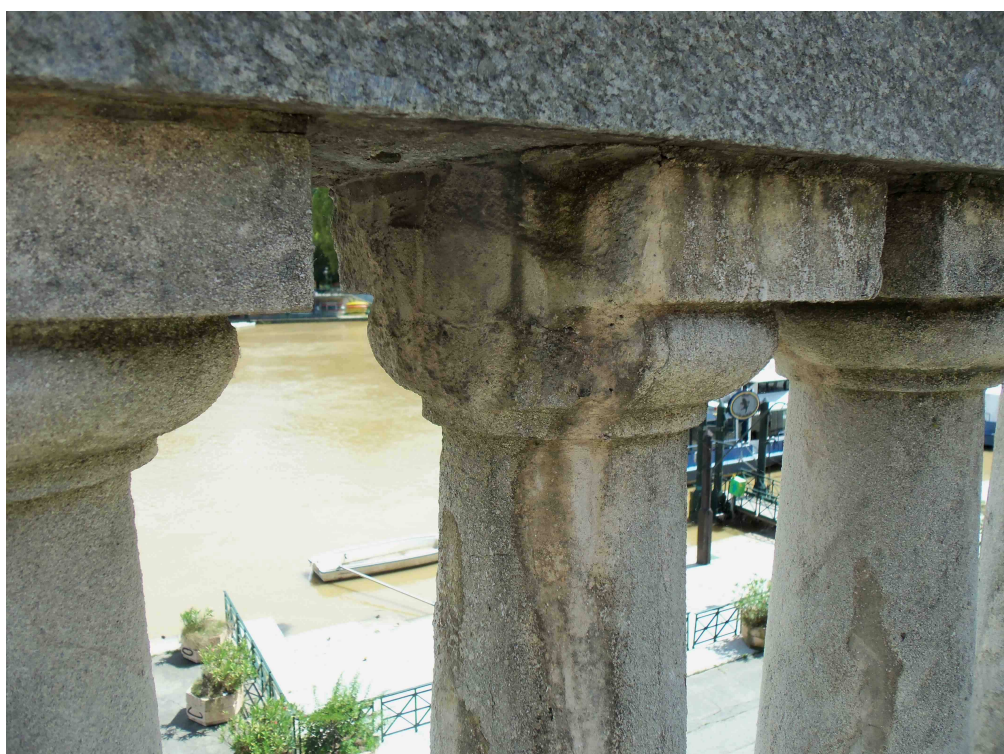
foto 10
particolare di un capitello eroso nel modulo 14

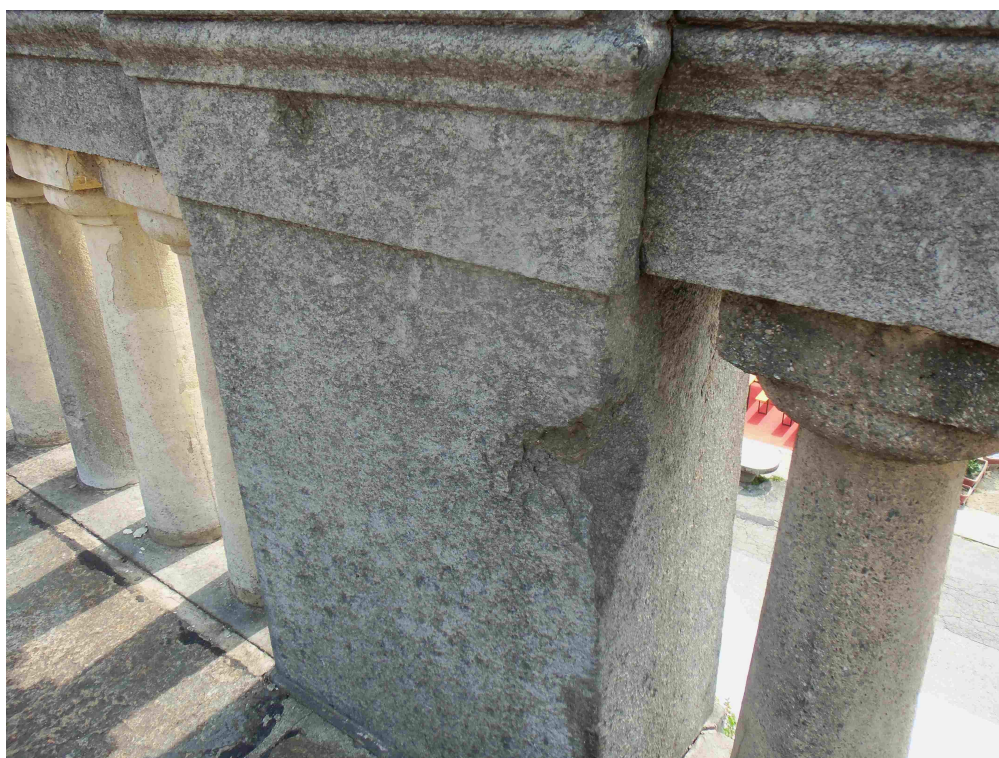
foto 60
parte mancante dell'angolo del pilastrino 47/48

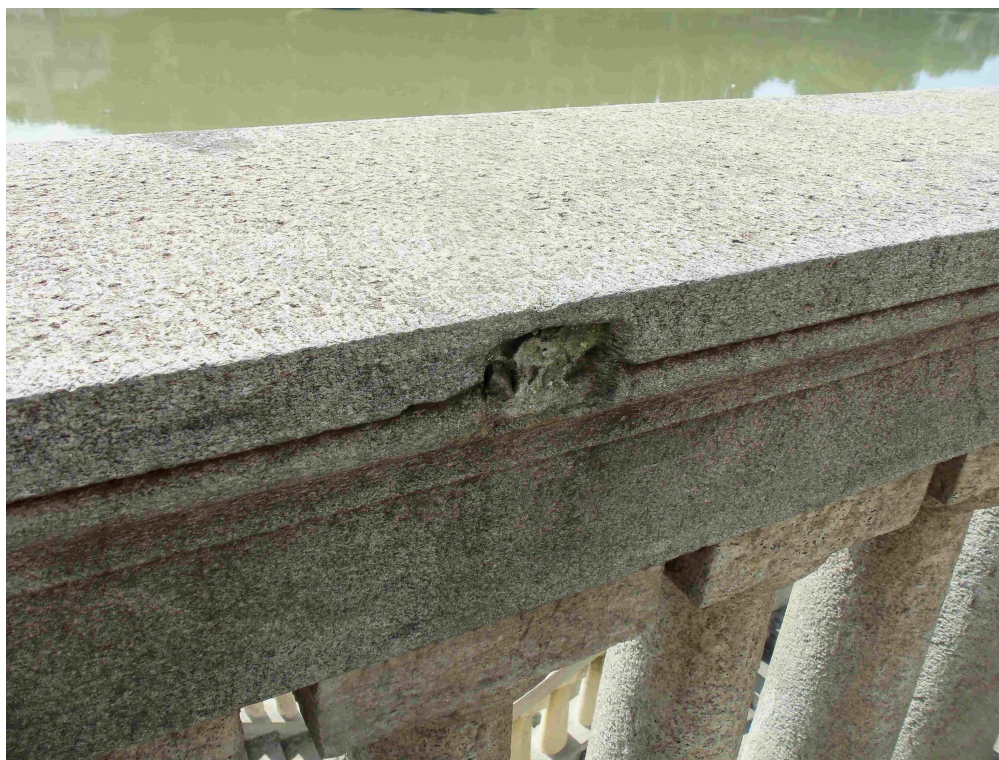
foto 84
parte mancante della cimasa 66
